## Statens vegvesen

### Notat

### **Fv. 55, Hp 5, km 4650. Steinskred ved fv. 55 ved Bøvre. Notat etter befaring. 16063 – 460.**

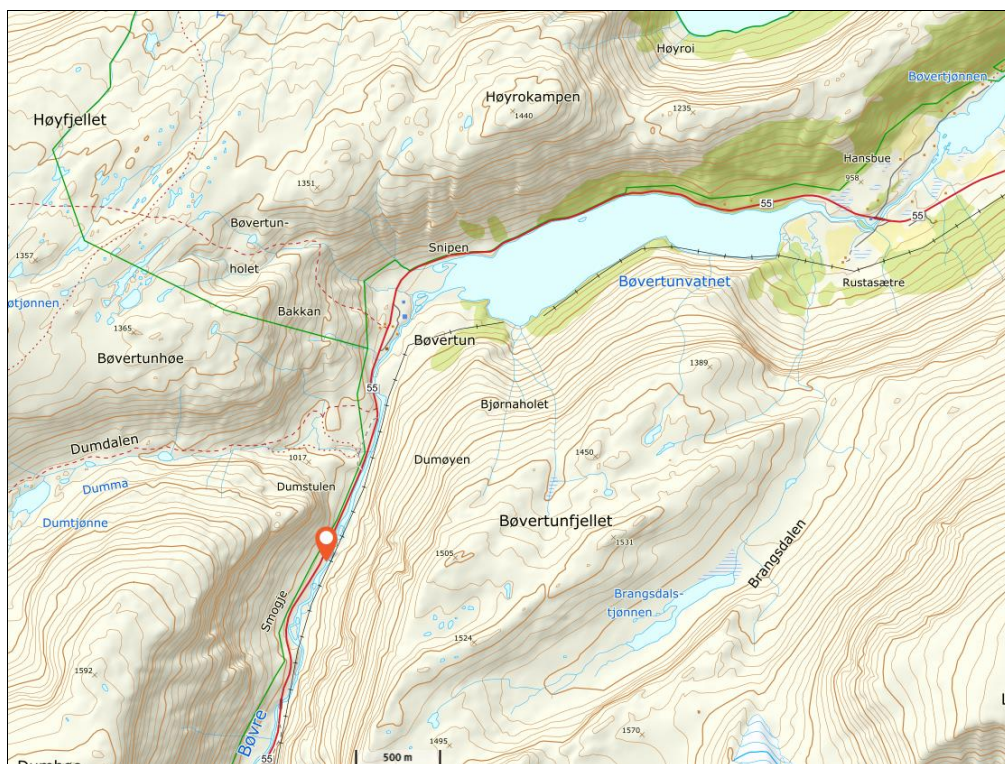
Figur 1: Oversiktskart som viser steinskredets beliggenhet ved fv. 55.

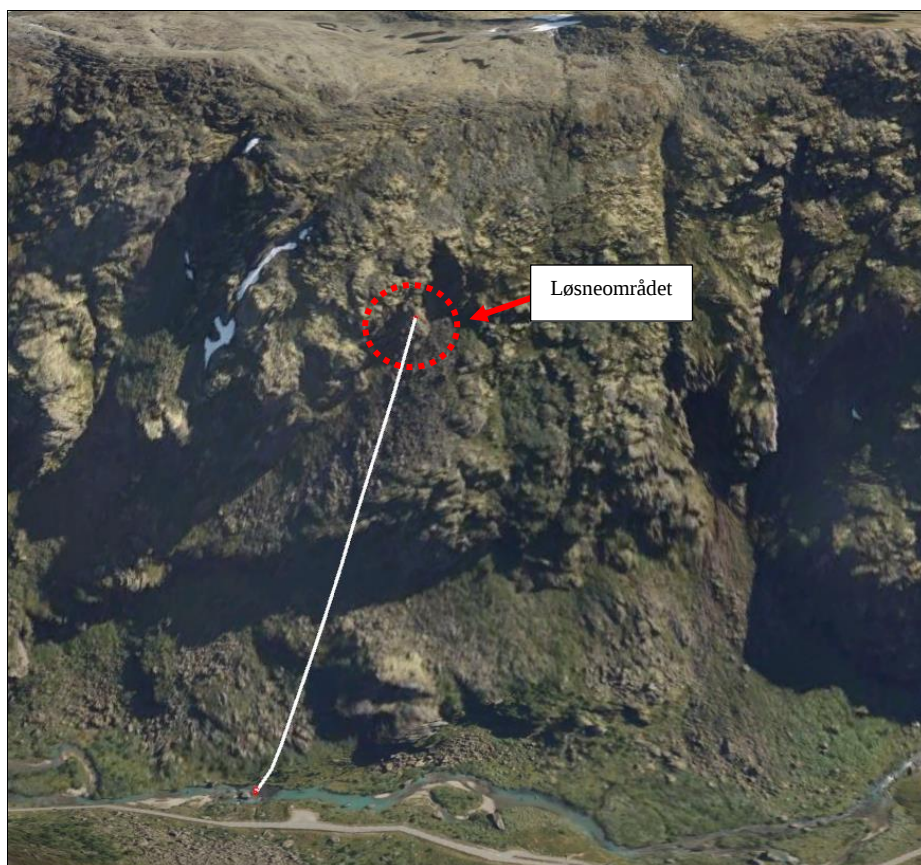
Steinskredet har startet på ca. 1255 moh. og nådde ned til dalbunn på ca. 970 moh. Total høydeforskjell for skredløpet er omtrent 300 høydemeter. Total skredlengde i terrenget er tolket til å være et sted mellom 350 – 400 meter. Se figur 1 som viser oversiktskart over skredhendelsen. Figur 2 viser ca. beliggenhet til skredløpet i en terrengmodell.

*Figur 2: Figuren viser ca. beliggenhet (hvit linje) til skredløpet inntegnet i en terrengmodell.*

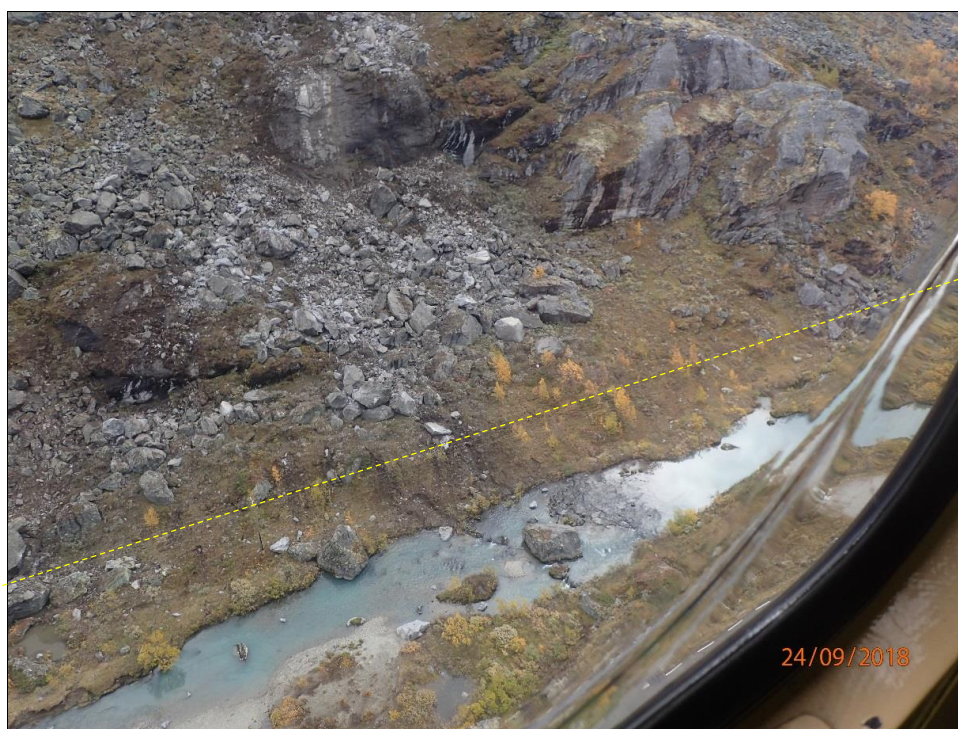
Som man ser av figur 3 er det kun en liten del av det større steinskredet som har truffet dalbunnen og elva, og det ble kun observert én blokk som hadde blitt avsatt inn mot vegggrøfta. Det ble ikke observert skader på fylkesvegen i forbindelse med denne skredhendelsen, men det hadde forekommet skade på en kraftledning som er lokalisert i dalbunnen på østsiden av elva.

*Figur 3: Nedre del av skredløpet. En kraftledning (gulstiplet) ble kuttet pga. treff fra skredblokk. Kun en liten del av skredet nådde helt ned til dalbunnen, se ferske lysegrå blokker i ur og elv. Fylkesvegen befinner seg til høyre i bildet, omtrent under helikopteret. Det ble kun observert én blokk som hadde kommet nærme veg, etter å ha passert elv/dalbunn.*

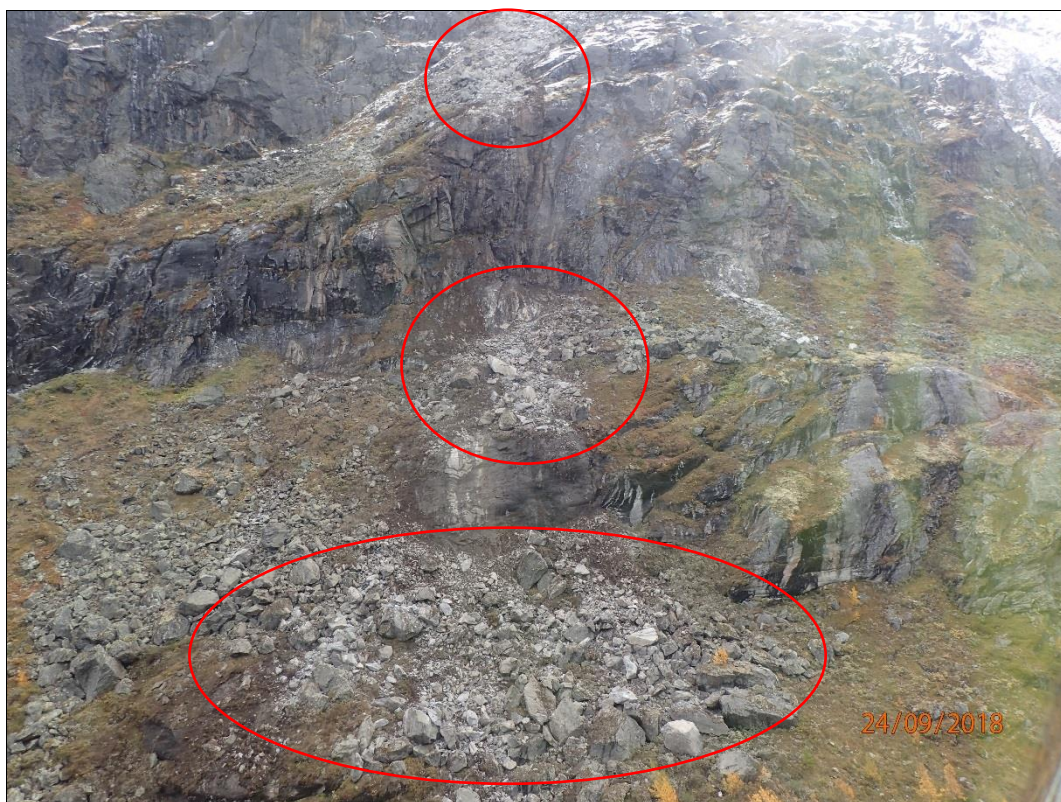
Store deler av steinskredet ble avsatt i en ur-dekt skråhille i underkant av løsneområdet. I nedkant av denne hylla/ura er en steil bergvegg. Ut mot kanten/ i nedkant av uren, ligger noe av rasblokkene utsatt til og tolkes å ha fare for å på nytt kunne komme i bevegelse. Det vurderes imidlertid slik at dersom blokkene fra denne ura raser videre nedover, vil de avsettes i neste ur som befinner seg i underkant av den steiltstående bergveggen, se figur 4.

**Figur 4:** Det er tre større steinurer på skråhyller oppover i fjellsiden, den øverste i figuren ligger i underkant av løснеområdet. Enkelte blokker tolkes utsatt til med tanke på videre utrasing, disse lokalisert ut mot kanten på skråhyllene. De vurderes imidlertid ikke å kunne få kapasitet/energi nok til å utgjøre en fare for vegbanen.

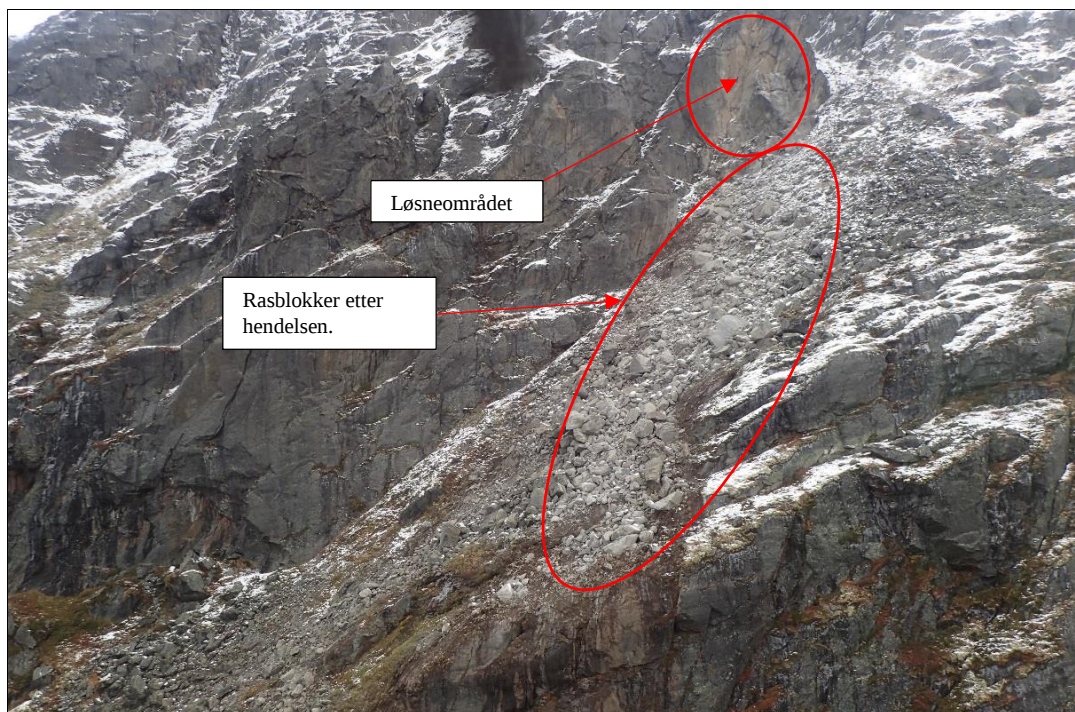
Steinskredet har sitt løsneområde i et steiltstående bergparti med bergmasse av storblokkig oppsprukket karakter, se figurene 5, 6 og 7.

**Figur 5:** Løsneområdets beliggenhet, samt øverste skråhylle med ny og eldre steinur. En stor del av steinskredet ble avsatt på ur-dekt skråhylle i underkant av løснеområdet. Noen blokker nederst på «avsatsen» ligger utsatt til, og har fare for å ville rase videre i kommende høst/vinterforløp. Det er vurdert dit hen at disse blokkene da vil avsettes på hyller lenger ned i fjellsiden. Hyllene er urdekte og har god friksjon/fangevne med tanke på steinsprang.

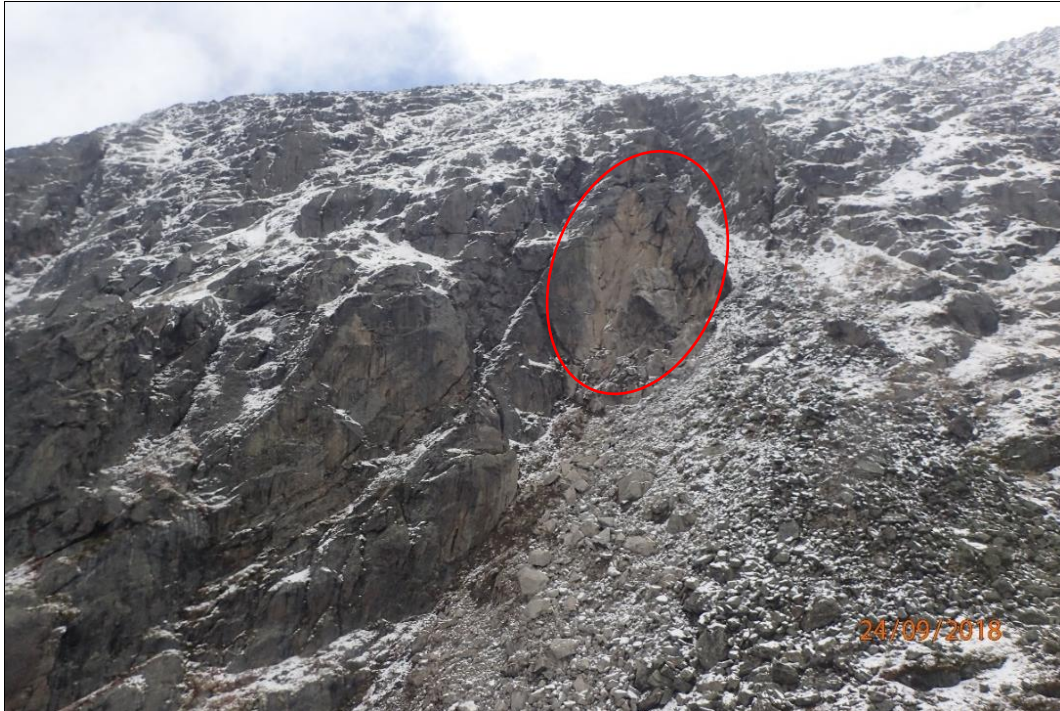
*Figur 6: Foto av løsneområdet, se lysebrunt område inne i rød sirkel. En steiltstående større bergskive har rast ut fra et oppsprukket bergmasseparti. Partiet tolkes å ha hatt dårlig fot som gradvis har sviktet, og endelig utløst av siste tidens nedbør i kombinasjon med fryse-tine prosesser. Det ble observert flere blokkpartier i og rundt løsneområdet som vurderes å ha dårlig stabilitet. Det er sannsynlig med nye utfall fra området i kommende høst-vinterforløp, men disse tolkes å ville være av betydelig mindre volum enn nylig utrast parti. Det er fremdeles stor skredfare i og rundt løsneområdet. De urdekte hyllene nedover fjellsiden har god friksjon/fangevne med tanke på nye steinsprang. Grunnet at nye utfall tolkes med mindre volum, samt at det er mye ur (nå enda mer etter siste hendelse) vurderes det lite sannsynlig at steinsprang vil kunne nå vegen, som ligger plassert på motsatt side av elva i nedenforliggende dalbunn.*

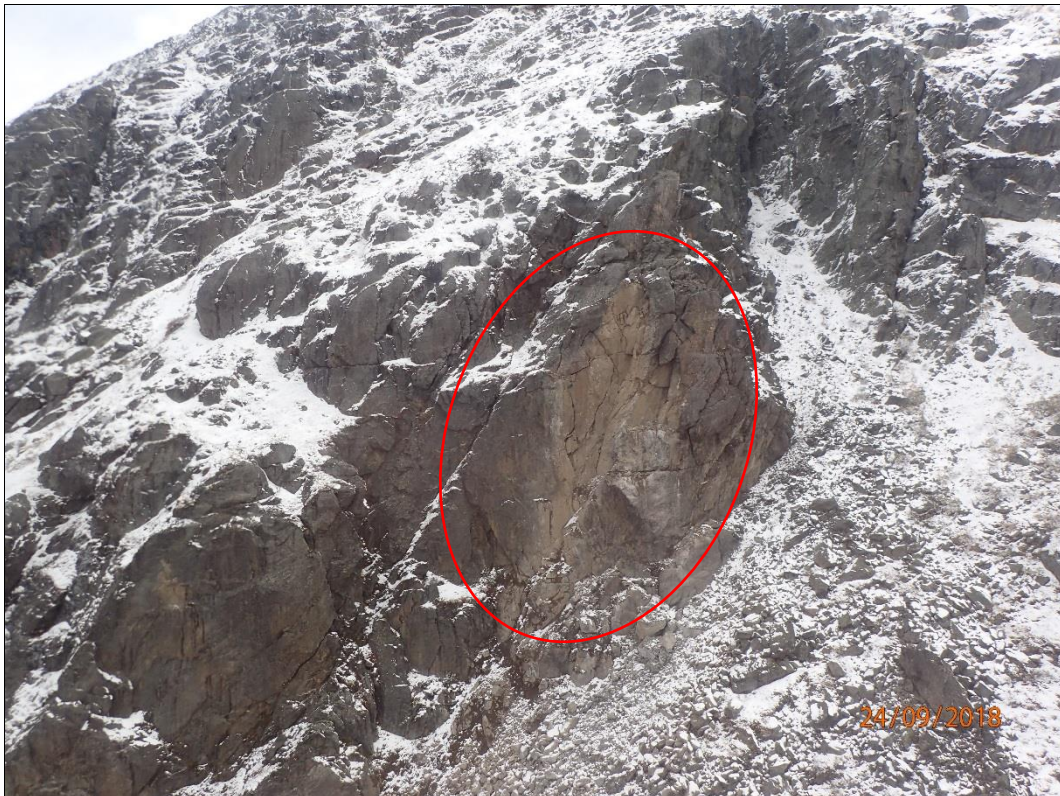
*Figur 7: Løsneområdet. Utrast bergparti har stått steilt, og det ser ut til å ha vært dårlig/manglende understøtte/fot for dette. Til høyre for løsneområdet befinner det seg en blokkstabel, flere av blokkene her tolkes å ha dårlig stabilitet. Videre utover høsten og neste vårløsning tolkes det dit hen at man må forvente steinsprang fra dette partiet.*
