## Statens vegvesen

### Notat

## FV 550, Stabilitet i gammel steinfylling i Jondal

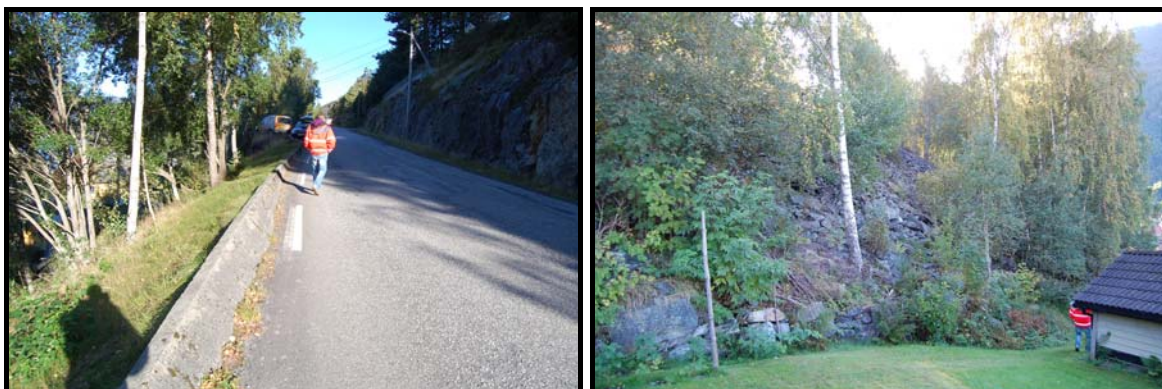
Fyllinga byggjer på det meste 25 - 30 høgdemeter og består av kantete mindre blokker som har hulrom i mellom seg. Det gjer, i saman med ein svært bratt hellingsvinkel på 40 - 41° (målt med lasermålar), at fyllinga er ustabil. På synfaringa gjekk ein opp i fyllinga og det vart konstantert at mange blokker var ustabile og bevega seg når ein gjekk på dei. Blokker vil derfor frå tid til anna kunne kome i bevegelse. Desse vil derimot stort sett stogge lenger nede i fyllinga.

Det er setningsskadar i vegbana og den støpte muren har lagt seg utover. Dette viser at det er sig i fyllinga.

Figur 1. Setningsskadar, og mur som har lagt seg utover, er vist i venstre bilete. Høgre bilete viser eigendomen i foten av fyllinga.

Når det gjeld totalstabiliteten på fyllinga, som gradvis sig ut, bør ein etter kvart vurdere tiltak som kan stabilisere denne. Dette arbeidet bør i så fall vurderast av geoteknikkar.
