## Statens vegvesen

### Notat

| Oppdrag: | Vurdering av skredfare etter steinsprang | | Dok. nr. i Mime: | |

### Fv 724. Hp 1, Km 16,664 – Vurdering av skredfare etter flaumskred ved Svoragrova 26.9.18

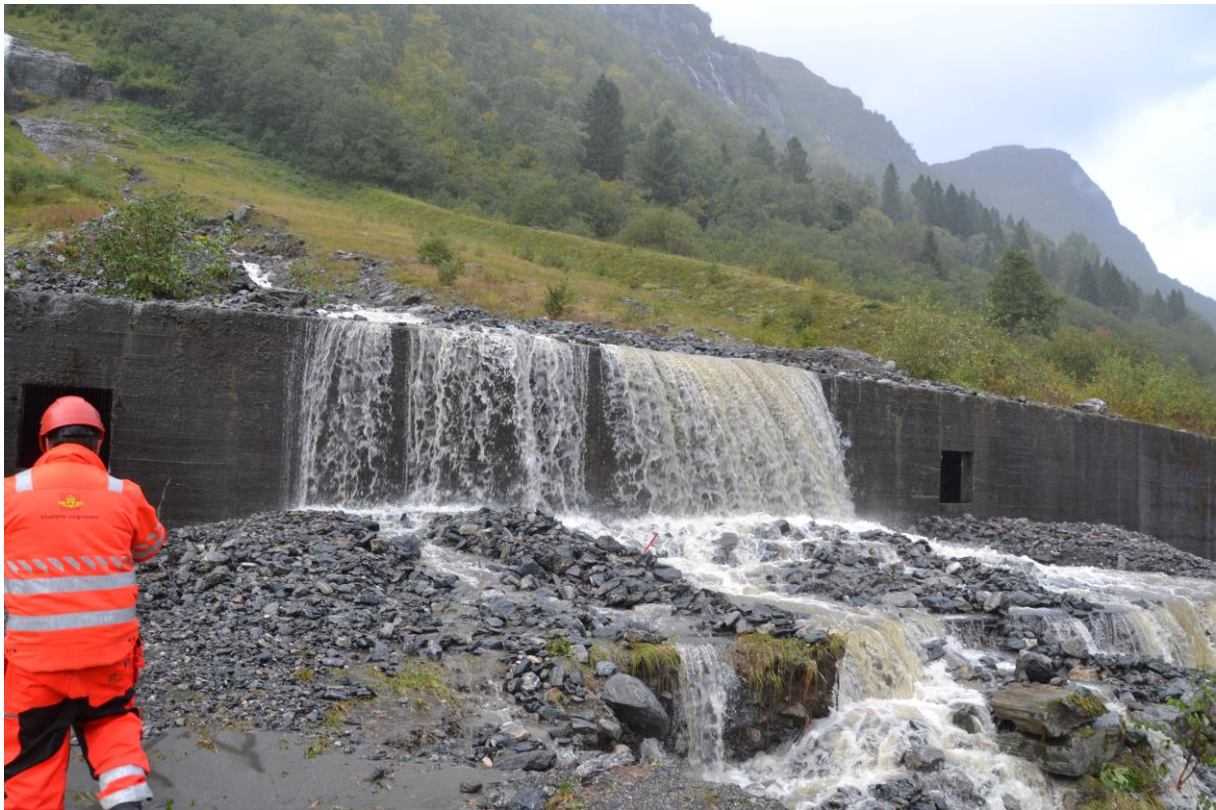
Det var framleis stor vassføring i drensløpet ved synfaring. I og med at det var omkøyning om rørtunnelen vart det vurdert som best å vente med oppryddinga til vassføringa gjekk ned. Når veret og vassføringa roer seg er det vurdert til å vere trygt å starte arbeidet med opprydding i og ved vegen.

Figur 2 – Skredmassar i veg. Merk stor vassføring og tett drenering

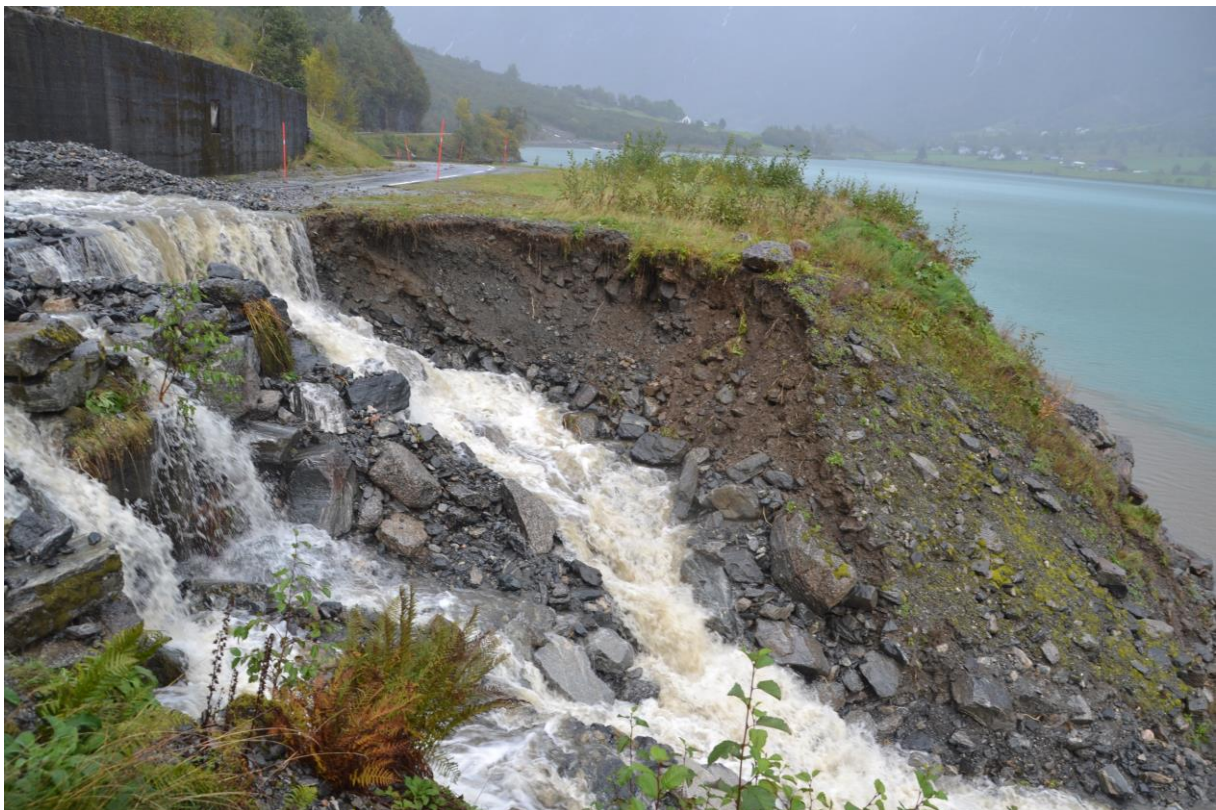
Det er store skadar på utsida av vegen, sjå figur 3. Her har skredet erodert kraftig i lausmassane, og det er behov for reparasjonar.

Figur 3 – Store skadar og kraftig erosjon på utsida av vegen

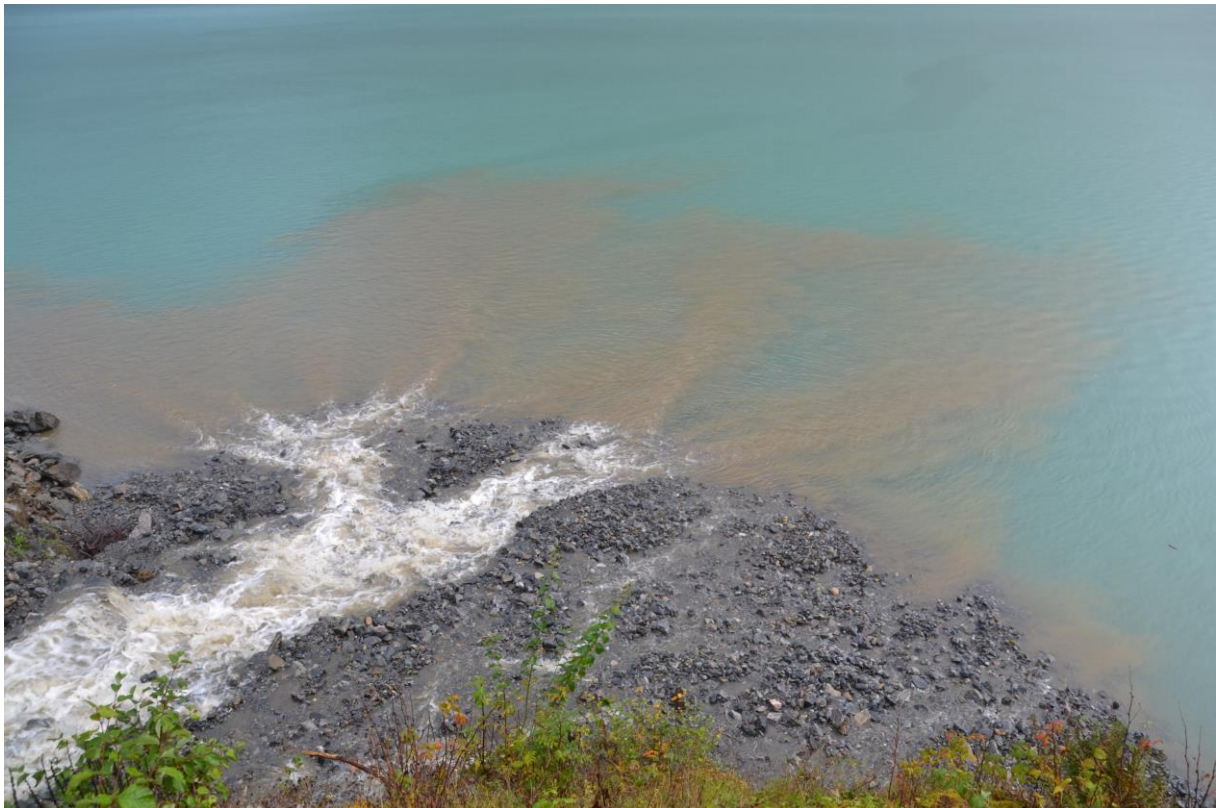
Skredet ved Svoragrova var av typen flaumskred som er eit vassdrive masseførande skred med stort potensiale for erosjon og øydeleggingar. Figurane 2-5 viser oversikt over skredområdet. Det er uvisse om det var eit jordskred/utgliding som demma opp og førte til skredet eller om det berre var intens nedbør og rask auke i vassføringa som bløyte opp lausmassane og førte til ei skredhending. Skredet har følgd ei eksisterande skredbane og gått heilt ut i Oldevatnet.

Figur 4 – Skredmassar og vassføring i Oldevatnet. Brunfarge grunna slam i dreinsvatnet

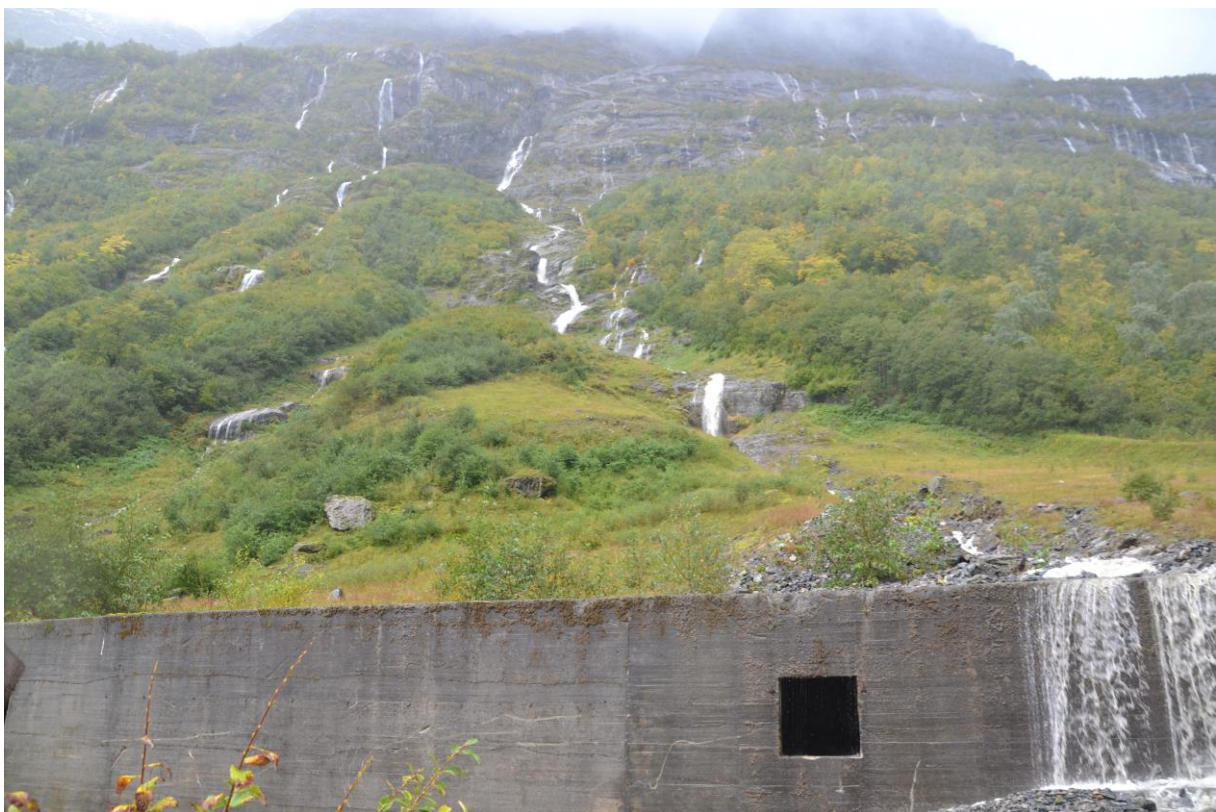
Punktet er sikra mot skred med rørtunnelen. Denne er noko for kort og i snørike sesongar kan skred tru vegen på sidane av rørtunnelen. Stort sett er det snøskred som går i Svoragrova, men det kan også vere flaumskred på tidar då vegen på utsida er open.

Figur 5 – Overbygg og nedre del av skredløpet

Det er på kort sikt tilrådd å sette opp skilt som opplyser om at det ikkje er lov å stoppe på utsida av tunnelen. Autovern for å snevre inn til berre køyrebane er vurdert til å ikkje fungere då det vil bli øydelagt kvar vinter.

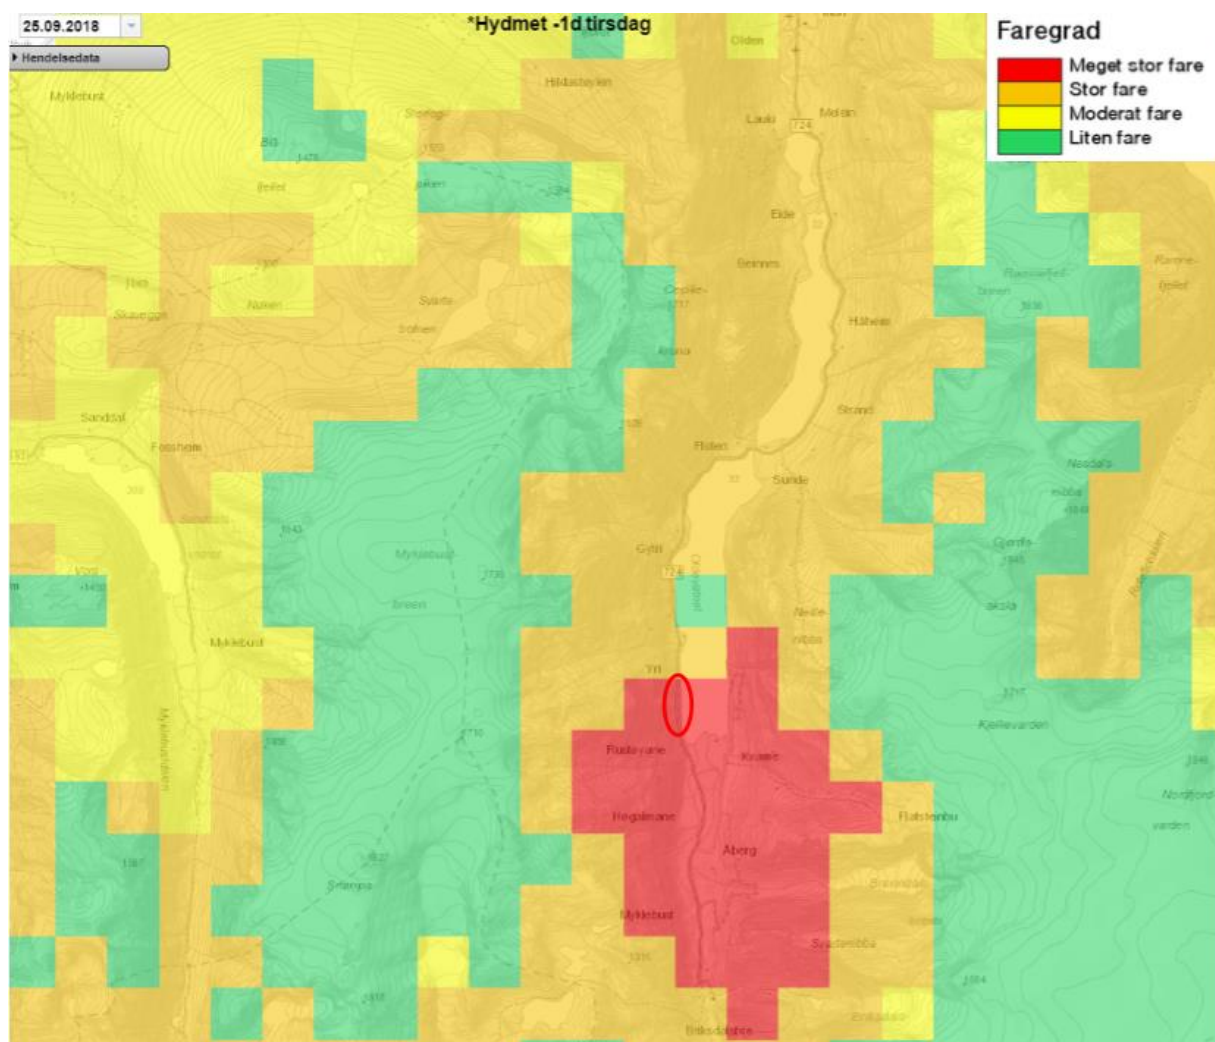
Skredet 26. september gjekk etter ei lengre periode med nedbør. Det siste døgeret var det stipulert 48 mm nedbør innerst i Oldedalen. Mesteparten kom i løpet av ei begrensa tidsperiode. Natta og morgonen var mest intens. Figur 6 viser farenivå frå xgeo.no. Akkurat i dette området var det varsla om særst stor fare for flaum- og jordskred.

Figur 6 – Utklipp fra xgeo.no. Farenivå for flaum- og jordskred. Treffpunkt veg er markert med raud ring
