## Statens vegvesen

### Notat / Befaringsrapport

### Fylkesveger i Fjell kommune Vurdering av rasfare

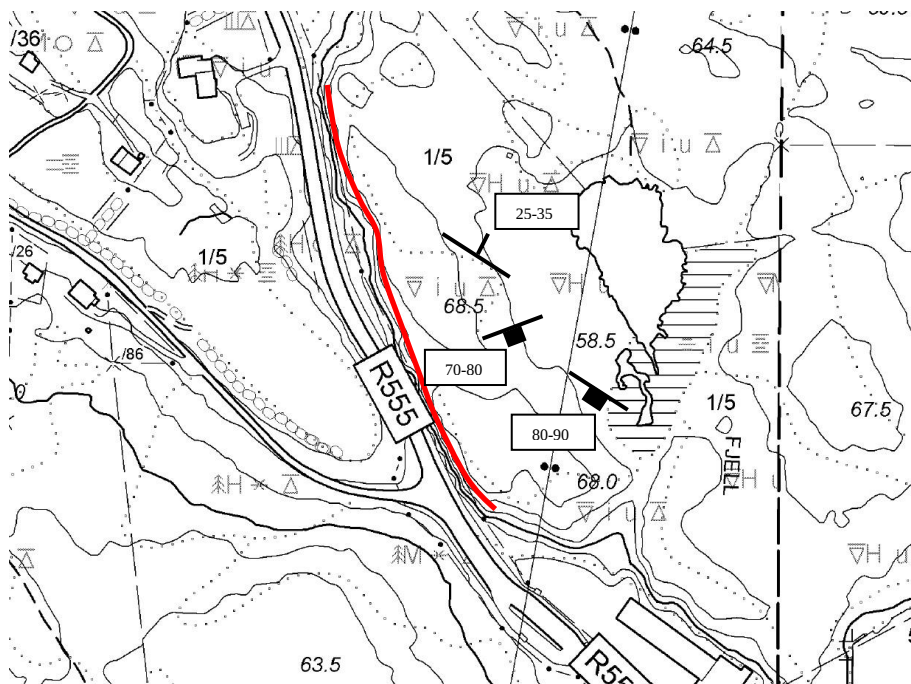
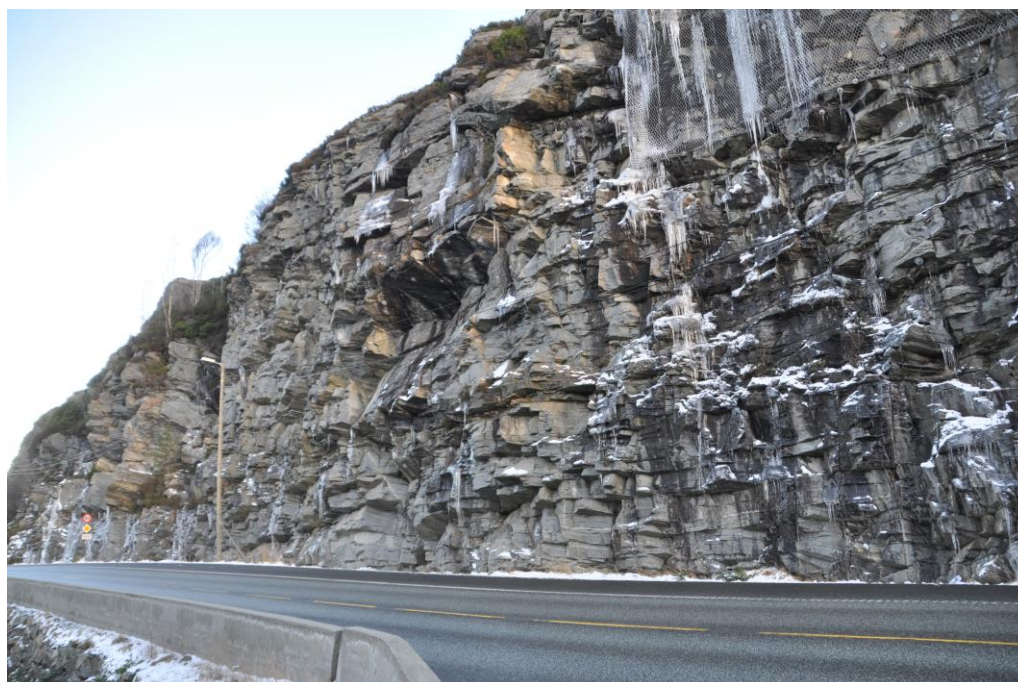
På den aktuelle strekningen går Rv 555 i skjæring med høyde opp mot 20 m. Noe spredt boltesikring er utført i skjæringen. I et område er det montert steinsprangnett / isnett (ses oppe til høyre på foto).

Bergarten i området er en granittisk gneis med, nær flattliggende foliasjon, og med et markert sprekkesystem som følger foliasjonen. Typisk sprekkeavstand er ca. 0,5 m.

Dessuten forekommer to sprekkesystem med nær vertikale sprekker, et nær parallelt med skjæringen, og et nær normalt skjæringen. For disse sprekkesystemene er typisk sprekkeavstand større enn 2 m. Det gir RQD-verdi 90-100.

Foliasjonssprekkene har gjort at det er en del overheng i skjæringen.

Det er ikke registrert større nedfall herfra. Analyse av sprekke-data viser også svært liten sannsynlighet for store nedfall.

Overheng i skjæringen, kombinasjon med korte sprekker og stikk, kan imidlertid gi en viss fare for nedfall av mindre blokker.

Det er utført en del boltesikring i skjæringen. Vi antar at det i forbindelse med denne sikringen også ble utført rensk, der løse blokker ble tatt ned.

Etter våre vurderinger er sikkerheten mot nedfall akseptabel for denne skjæringen. Det forutsettes da normale rutiner for vedlikehold. Det vil bl.a. si at kontrollrensk og evt. supplerende sikring bør utføres med maksimalt 10 års intervall.

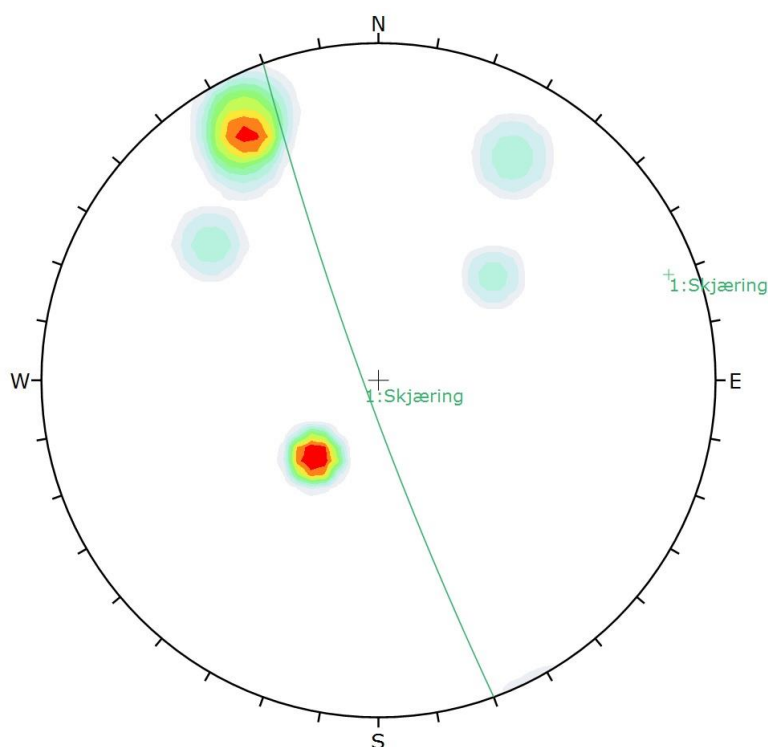
**Figur 4**

Skjæringsretning og målte sprekkeretninger er vist i stereografisk projeksjon og konturplott (fig x ovenfor).

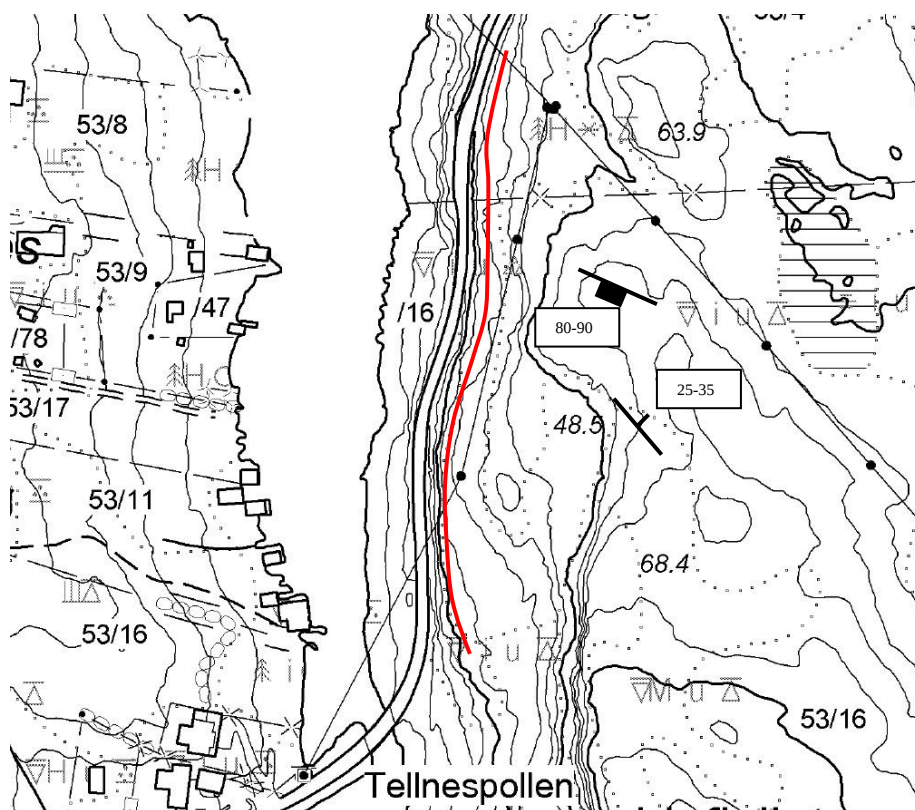
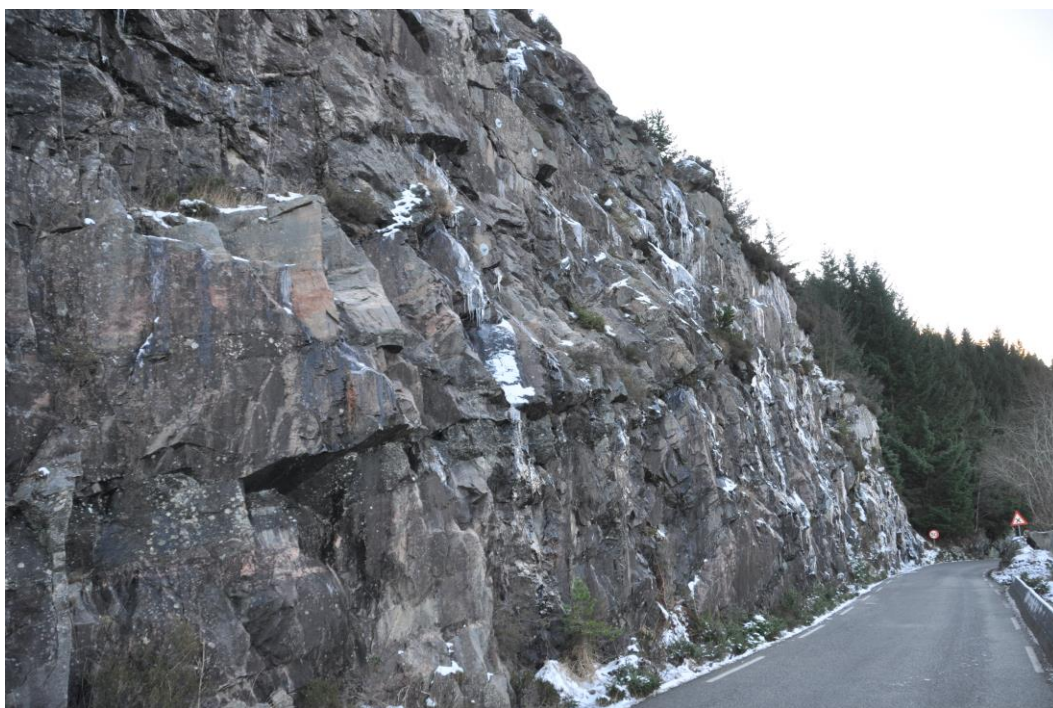
Fv 204 opp fra Tellnespollen går langs en delvis sprengte skjæringer og delvis naturlig steile bergskrenter. Foto viser søndre del, ned mot pollen. Her finnes også en granittisk gneis med markert foliasjon, og oppsprekking langs denne. Disse sprekkene har et slakt østlig fall 20-25°.

Typisk sprekkeavstand for dette sprekkesystemet er ca. 1 m.

I tillegg til foliasjonssprekkene finnes også her to sprekkesystem med nær vertikale sprekker. Typisk sprekkeavstand for disse sprekkesystemene er større enn 2 m. Det vil si at RQD-verdien også her vil være 90-100.

De geologiske og stabilitetsmessige forholdene er nokså lik de som er beskrevet for lokaliteten foran. Trafikkmengden er vesentlig mindre. Det betyr at sikkerheten mot nedfall anses å være tilfredsstillende også her.

Det forutsettes tilsvarende vedlikeholdsrutiner med kontrollrensk og evt. supplerende sikring etter behov.

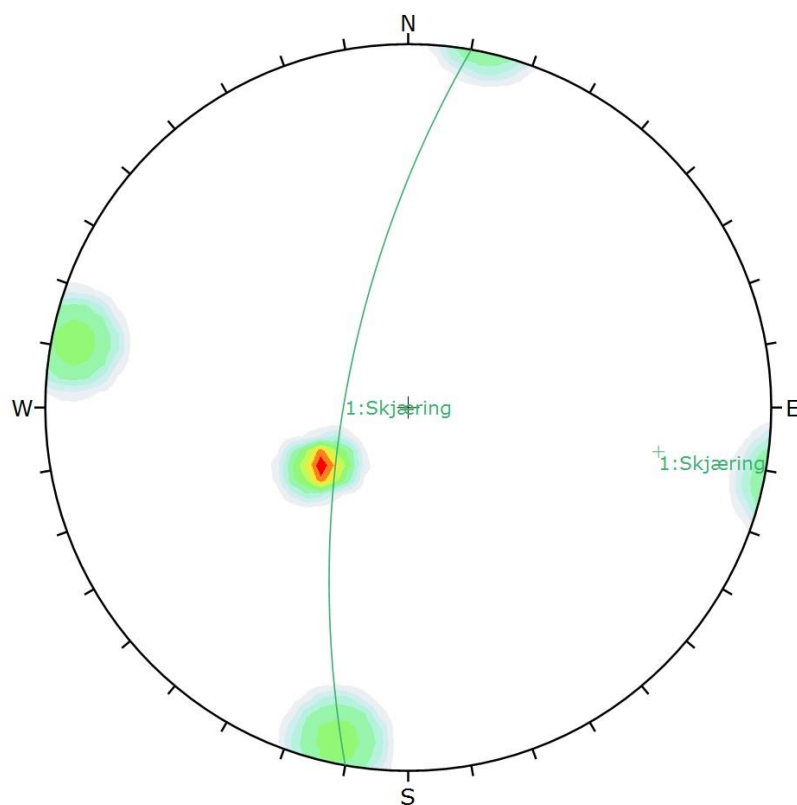
**Figur 7**

Skjæringsretning og målte sprekkeretninger er vist i stereografisk projeksjon og konturplott (fig 7 ovenfor).

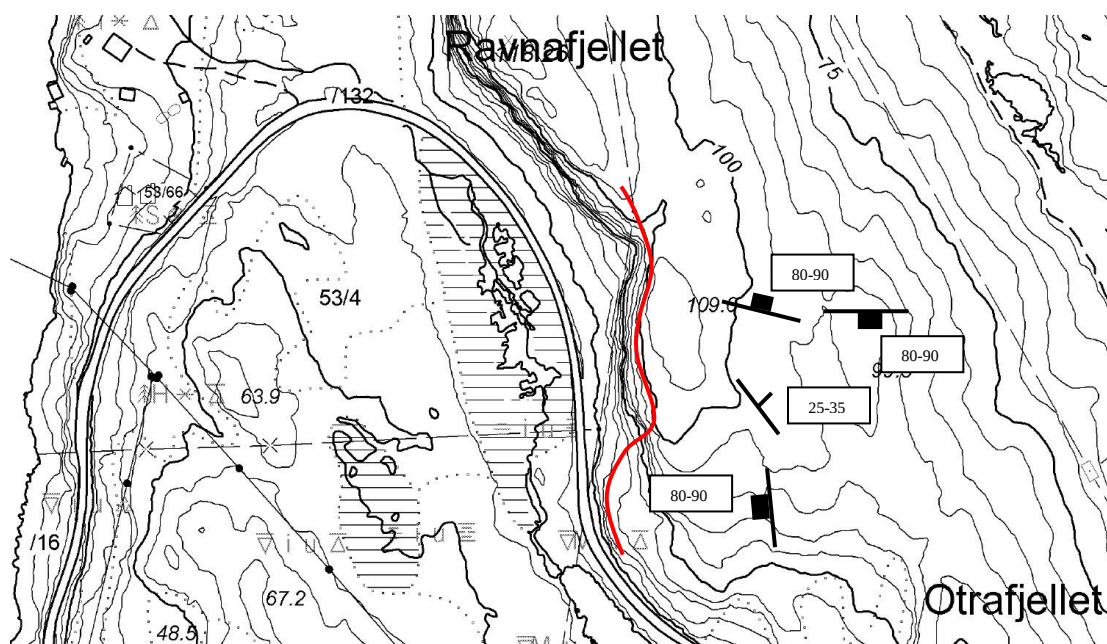
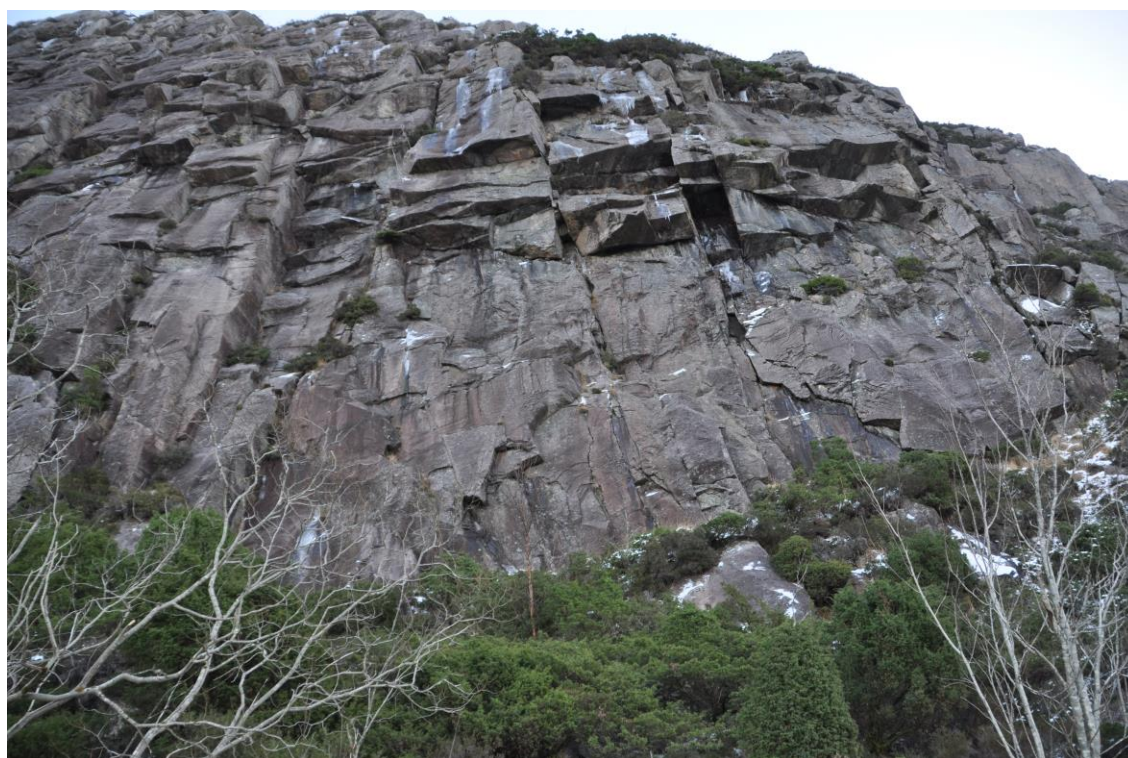
På denne strekningen går Fv 204 langs foten av «Ravnafjell» og en 70-80 meter høy bergvegg, som vist på kartutsnitt og foto ovenfor.

Det ligger noen rasblokker langs foten av bergveggen, særlig i nordre del. Noen kan være av «nyere dato» i geologisk perspektiv.

Bergveggen er ca. 4 ganger så høy som skjæringene. Det er trolig ikke utført noe rensk / sikring her tidligere. Visuelle observasjoner fra foten av bergveggen tyder på at det kan være noen sprekkeavgrensede og labile blokker / flak.

Selv om skredaktiviteten historisk sett har vært relativt liten, er det usikkert om den i framtiden vil være innenfor akseptable grenser.

Vi anbefaler at det utføres en inspeksjonsrensk med klatrelag, og at boltesikring vurderes på grunnlag av observasjoner under rensken.

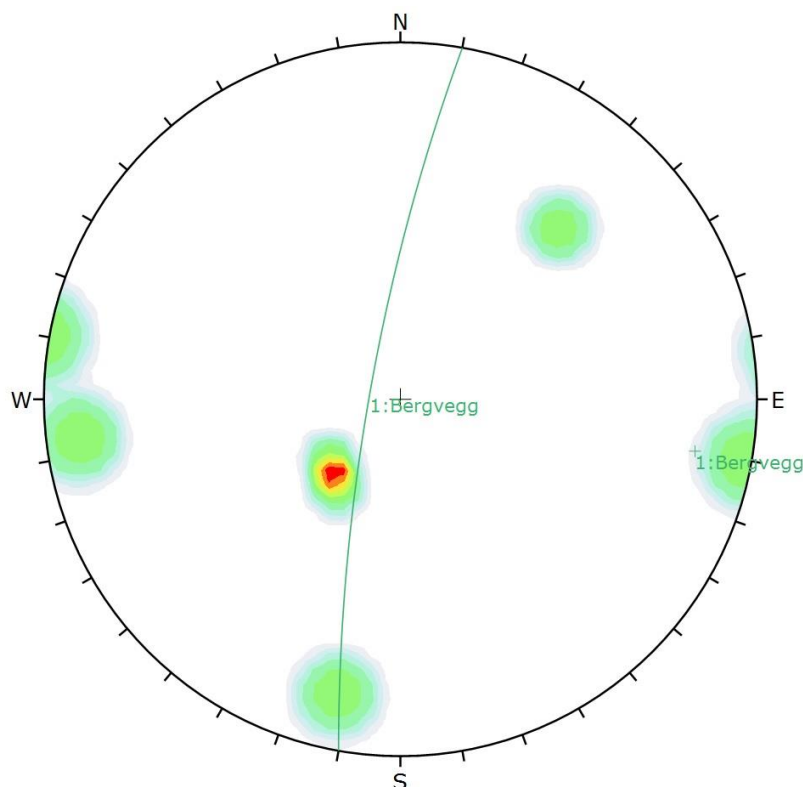
**Figur 10**

Sprekkeretninger og sprekkeavstand er også nokså likt det som er beskrevet for lokalitet 2. Det vil si RQD – verdi 90-100. Det vises til konturplott i figur 10 for detaljerte sprekkeregistreringer.
