## Statens vegvesen

### Notat

### Fv 345, skred, Almelibotn, Mo-Steinsland

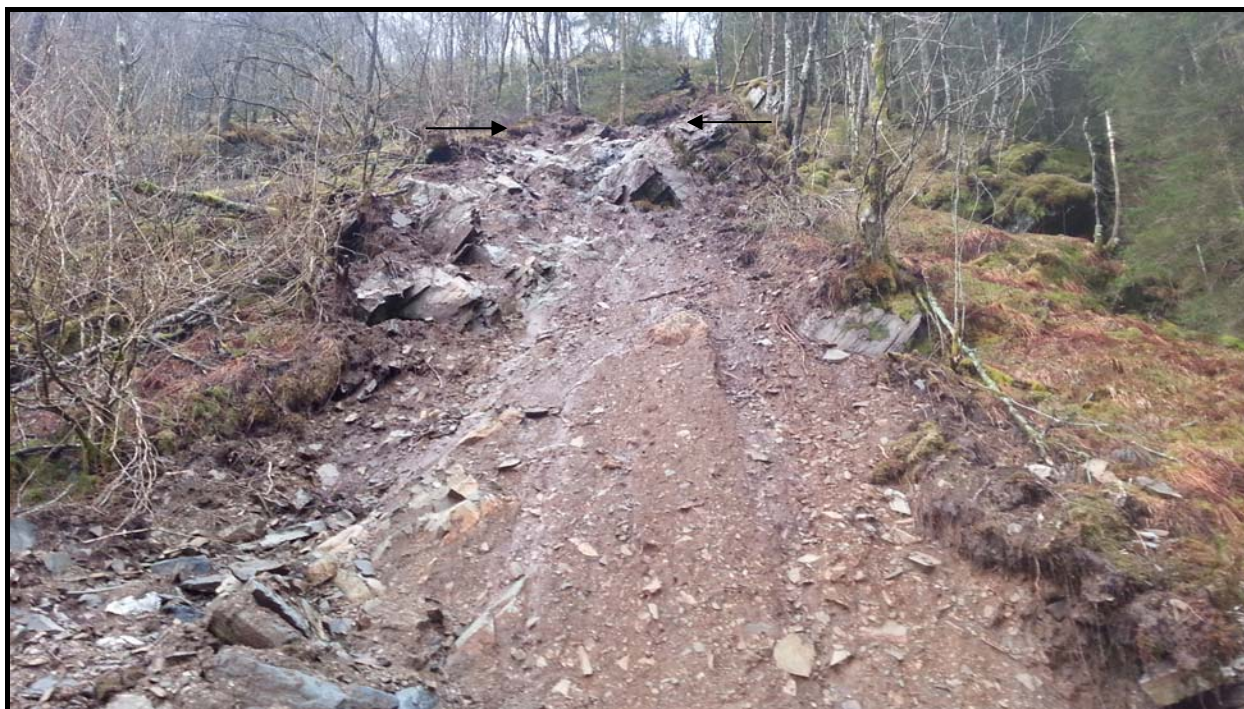
Ca 80 m over vegbana har det losna eit jordskred. Skredet var om lag 10 - 15 m breidt ved veggnivå. Skredløpet er utforma slik at det er ca 45 grader bratt opp til midt i skredløpet, deretter er det ca 30-35 grader før det er noko brattare øvst i skredløpet.

Det ligg ein del stein i jorda som ligg i skredløpet over. Stein og blokk i skredløpet er i stor grad hellestein. Mange av desse ligg relativt godt i jordmassane, men det ligg og noko laus stein som lett kan verte vaska ut ved store nedbørsmengder.

Figur 1. Nedre del av skredløpet. Ein kan gå over nedre del av skredløpet for å sparke ned laus stein. Pilene indikerer omtrentleg start.

Ein bør gå over nedre halvdel i skredløpet og ta ned openbare laus stein og blokker. Det vil seie i frå litt over «knekken» i profilet og ned mot vegen (figur 1). Det er derimot viktig å ikkje grapse i massane sidan dette ikkje har nokon hensikt. Arbeidsomfanget vil altså bestå av at eit par mann går over området og «sparkar» ned lause steinar. Dette vil kunne utførast i løpet av nokre timar. Arbeidet bør gjerast før muren vert reparert.

Muren som skal reparerast kan, som føreslege av entreprenør, etablerast med litt ekstra høgde i bakkant (1m) for å fange opp stein og mindre blokker som kjem på gli. Dette vil truleg ha god effekt.
