## Statens vegvesen

### Notat

Sakshandsamar/innvalsnr:  
Harald Hauso - 55516830  
Vår dato: 17.03.2011  
Vår referanse: 2011/044219-001

### Fv 582, dreneringstunnel i frå Apeltunvatnet

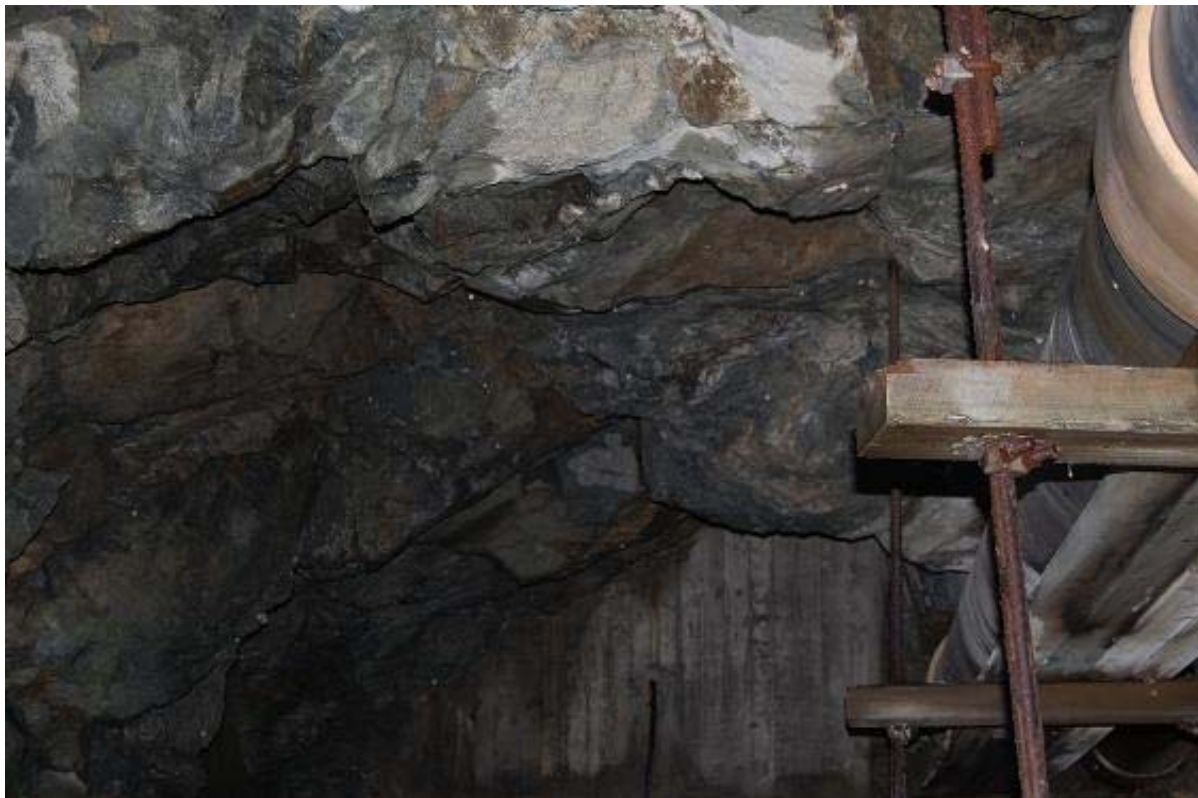
Opphenget til røyret ein stad er festa i ei blokk som kan vere laus.

Figur 1. Biletet er teke 8 -10 m i frå betongveggen i sørenden. Bergmassen er dårleg. Eit røyr er festa i hengen. Ein stad er det observert eit usikkert festepunkt, moglegvis i ei sprekkeavløyst blokk.

Ein bør prøve å sikre tunnelen mot større nedfall i sørenden. Truleg kan ein stabilisere området tilstrekkeleg ved hjelp av boltar og fjellband. Det bør utvisast spesiell forsiktig ved ein eventuell reinsk slik at ein ikkje tek ned låseblokker.

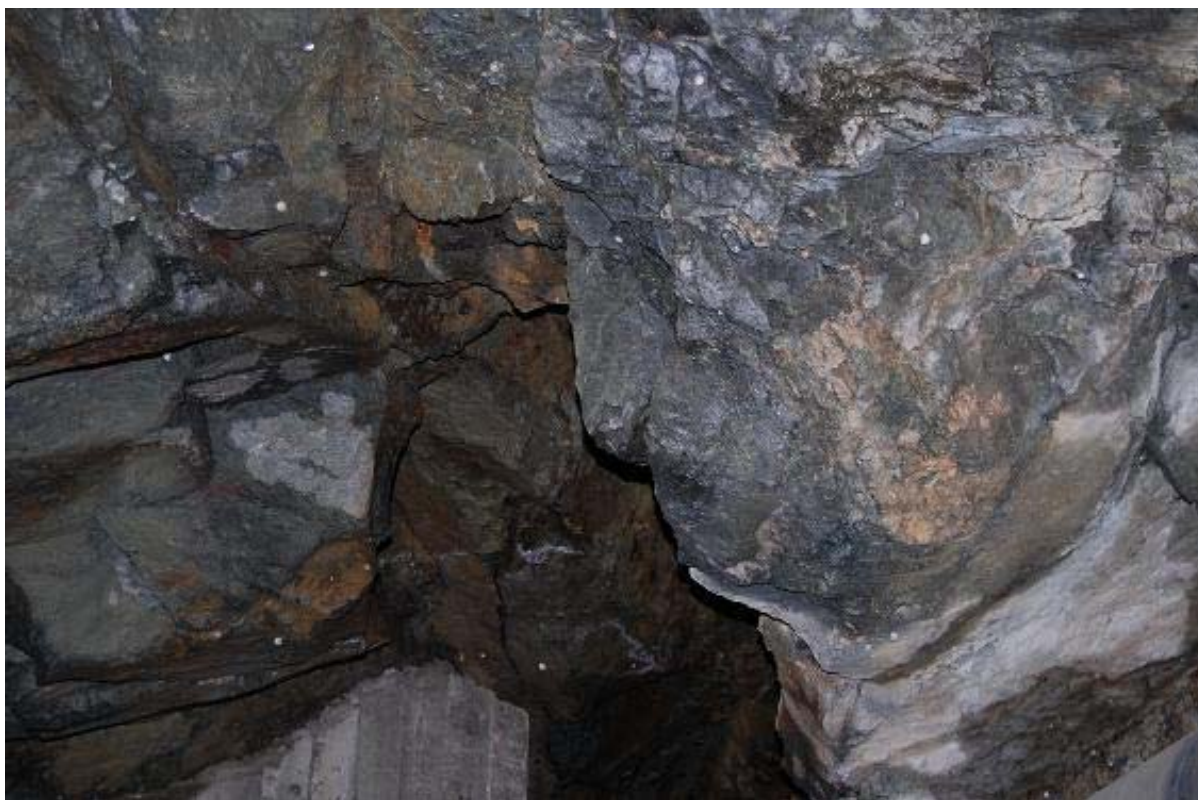
Berget er her uregelmessig oppsprukke, og det opptrer dessutan fleire slepper og mindre knusingssoner med ulike orienteringar. I hengen er det observert relativt store blokker som ser ut til å vere sprekkavløyste og derfor kan vere ustabile. Sidan ein er svært nær overflata, og sidan bergmassen er dårleg kan innspenninga berget vere liten i dette partiet.

Figur 2. Sone i hengen. Biletet er teke om lag 5 m frå betongveggen i sørenden.

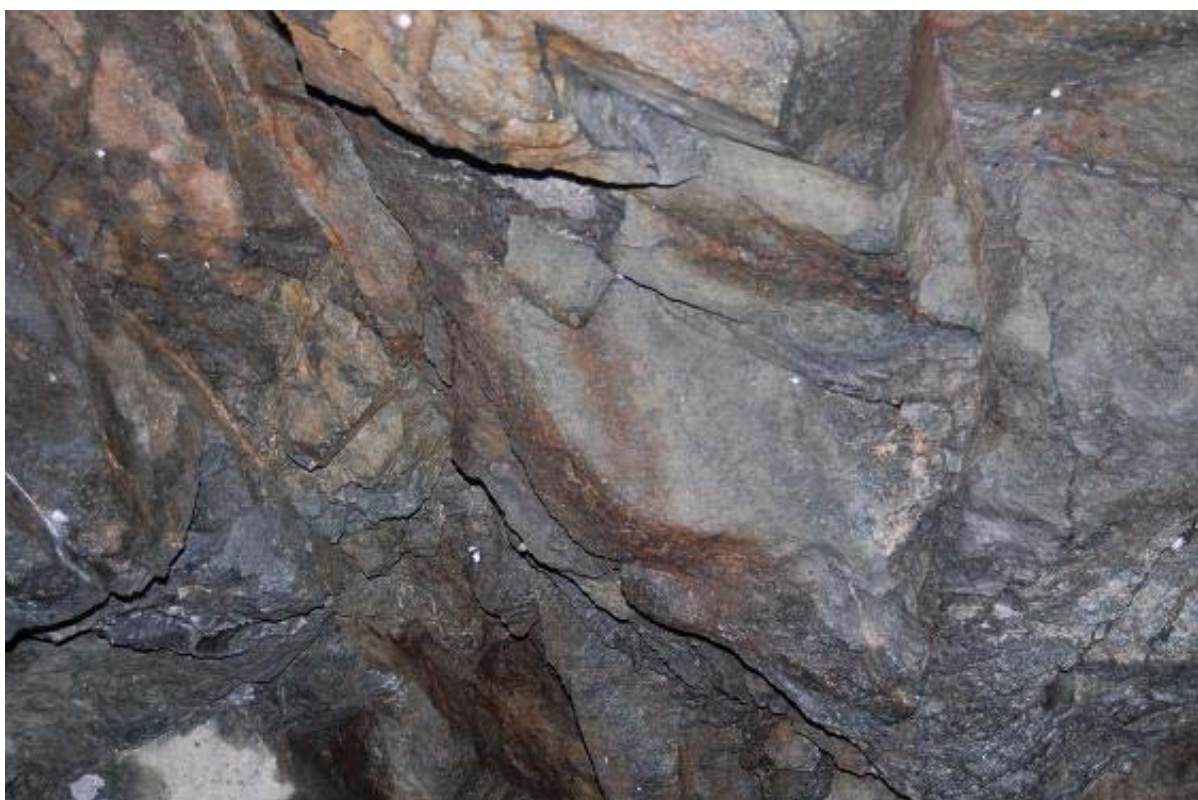
Figur 3. På grunn av forvitring langs soner og langs sprekker er det mange blokker som kan vere ustabile i området 0-20 m (målt i frå kulvert i sør).

Dersom ein skal gjere ein jobb på innsida av tunnelen mellom partiet som ligg 0 og 20 m frå sørsidas betongkulvert kan ein og vurdere ein lett reinsk/bolting av enkelte blokker som kan vere lause i resten av tunnelen. Faren for nedfall som kan føre til oppstuvning av vatn vil derimot vere relativt liten på strekninga frå 20 til 86 meter.

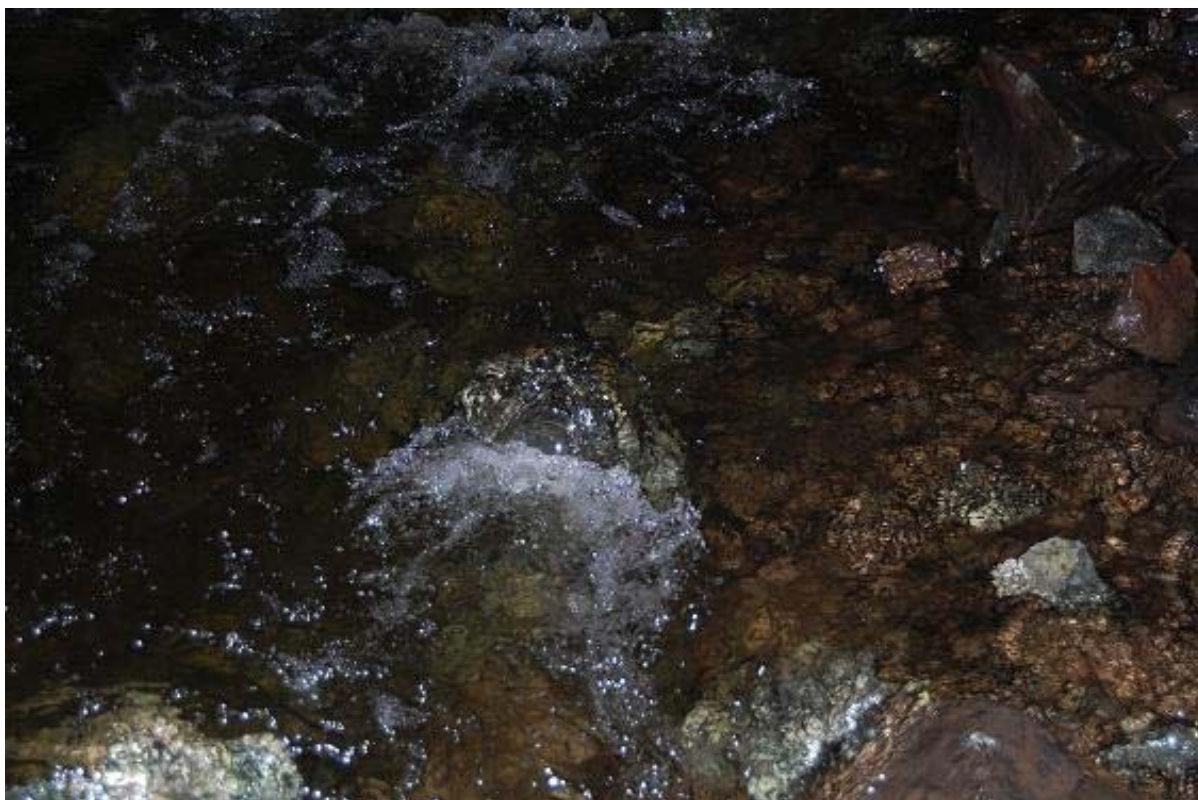
I hengen er det observert eit holrom. Holet utgjer eit volum på 1 – 2 m<sup>3</sup> størrelse, og stammar truleg frå ei utrasing. Det er observert ein del mindre blokker som ligg på sålen. Nokon av desse kan vere av relativt fersk dato.

Figur 4. Nedfall i tunnelen
