## Statens vegvesen

### Notat

Saksbehandler/innvalgsnr:  
Njål Farestveit - 57655804  
Vår dato: 30.04.2008  
Vår referanse: 2007/140932-006

### **E39, Hp 31, km 06,545, Steinsprang med etterfølgende sikringsarbeider**

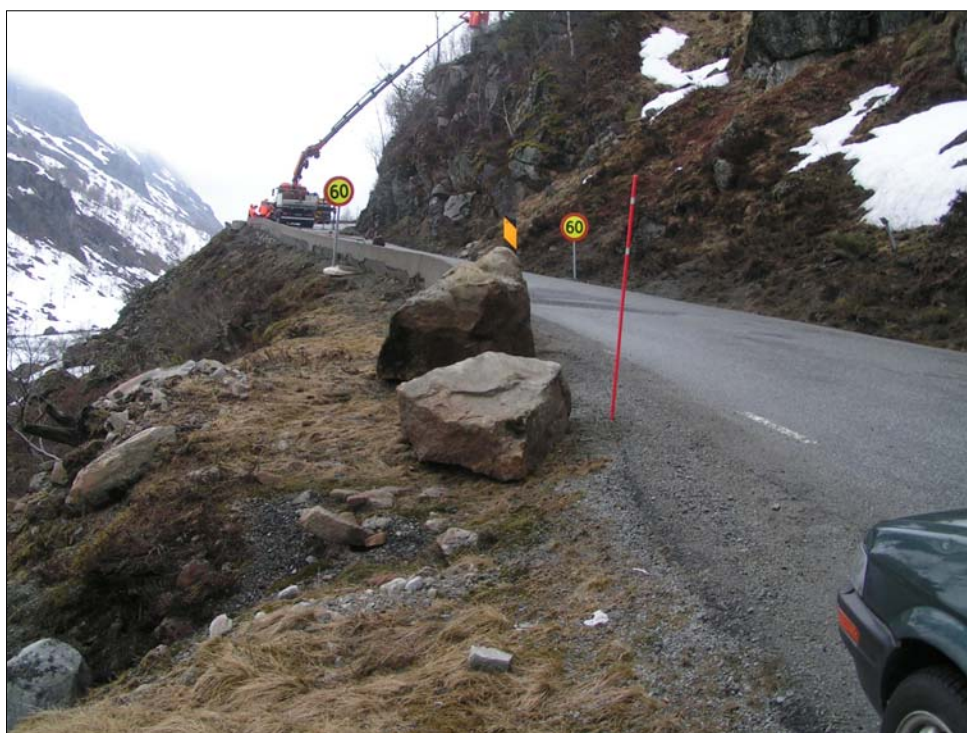
Ca klokken 1830 ble en bil truffet av en blokk som raste ut fra terrenget ca 10 meter over vegbanen. Blokken som var ca 1 - 2 m<sup>3</sup> traff bilen bak føreren, og føreren kom uskadet fra nedfallet (Figur 1). Geolog ble kontaktet ca klokken 2000 og ankom plassen ca klokken 2120.

**Figur 1.** Blokken som traff bilen lørdag ca klokken 1830 er en av de to som er avbildet. Løsneområdet er ca i høyde med mannskapskorgen.

Undersøkelser i løснеområdet avdekket at blokken hadde stått på masser av leire, sand og stein. Det er sannsynlig at det er teleløsning kombinert med snøsmelting som er årsaken til nedfallet. I skredløpet lå det flere blokker i og på finkornige masser. I bakkant av løснеområdet var det en blokk på ca 25m<sup>3</sup> som og lå på finkornige masser (Figur 2 – 4). Steinspranget hadde ført til at disse massene nå var eksponert for vannsig fra terrenget ovenfor. Det ble konkludert med at blokkens stabilitet måtte undersøkes nærmere neste dag. Det var nå blitt mørkt i området og vegen ble ikke åpnet.

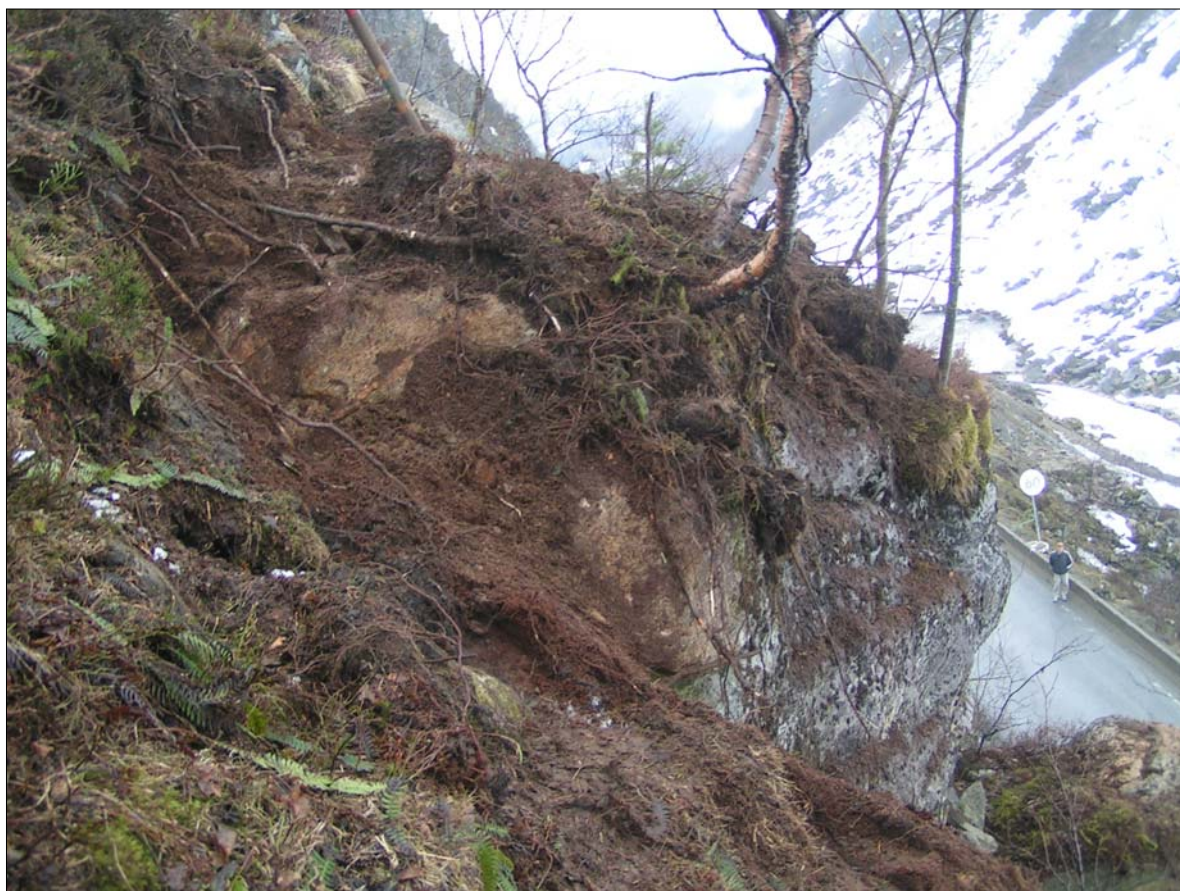
**Figur 2.** Blokken som ble sprengt ned sett mot sør.

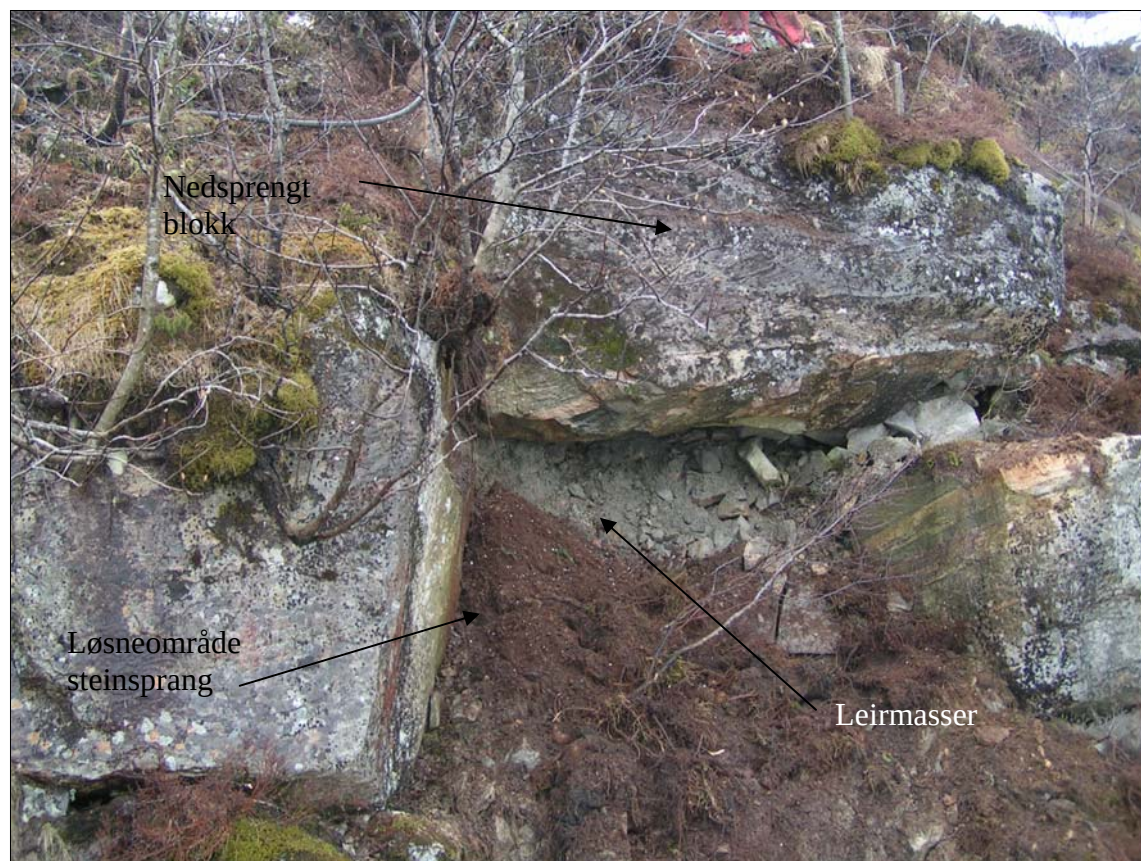
**Figur 3.** Blokken som ble sprengt ned sett fra undersiden. Merk leirmassene som danner foten for blokken. Løsneområdet for steinspranget er i framkant av blokken.

Videre undersøkelser av den omtalte blokken viste at blokken ikke hadde fot, verken i bakkant eller på noen av sidene. Underlaget for blokken var finkornige masser og løse steiner som nå var eksponert for vannsig/ nedbør. I bakkant av blokken var det ikke mulig å fastslå om det var fast fjell eller løsmasser. Terrenget ovenfor blokken består i overflaten av morenemasser som heller ca 35 grader mot vegen.

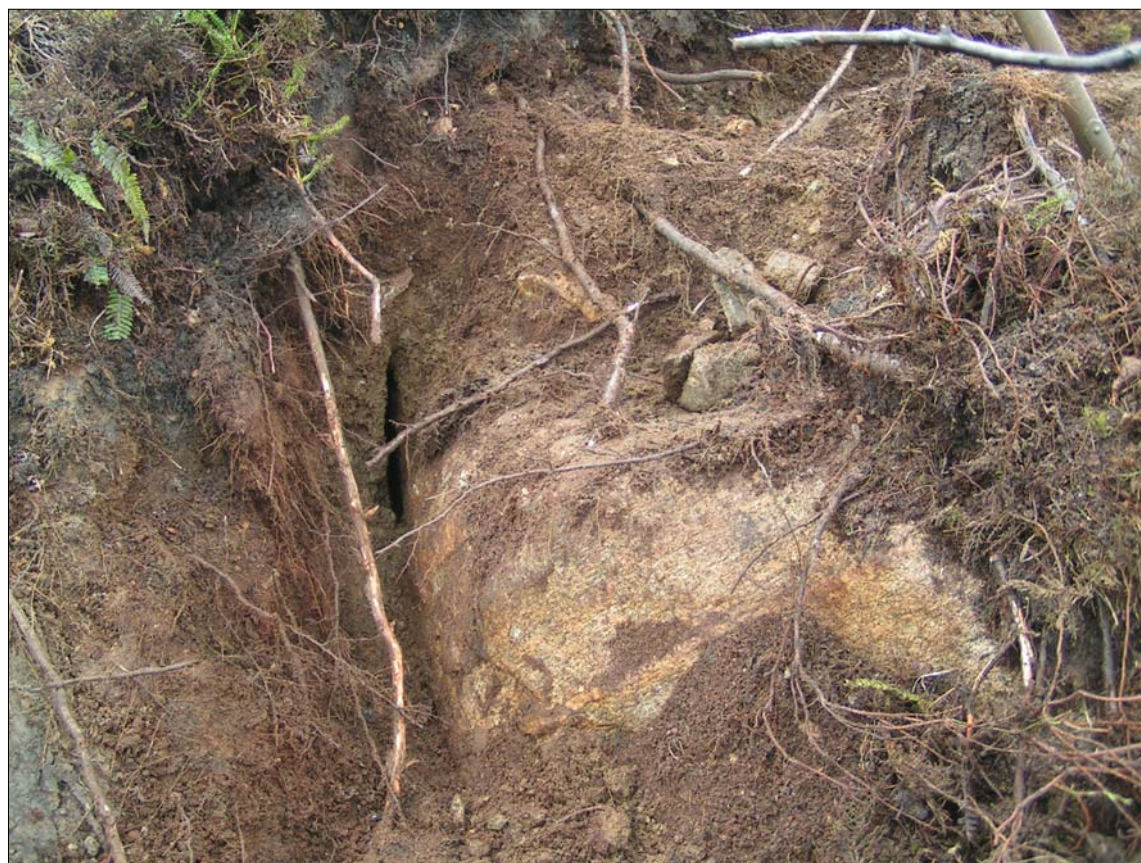
**Figur 4.** Nordre del av blokken sett ovenfra. Merk at det var en åpen sprekk under torvlaget. Denne observasjonen tydet på at blokken var i bevegelse.

Det ble vurdert slik at det ikke var mulig å sikre blokken der den lå. En åpen sprekk mot nord tydet på at blokken var i bevegelse. Det ble besluttet å sprengne blokken kontrollert ned (Figur 5 – 6).

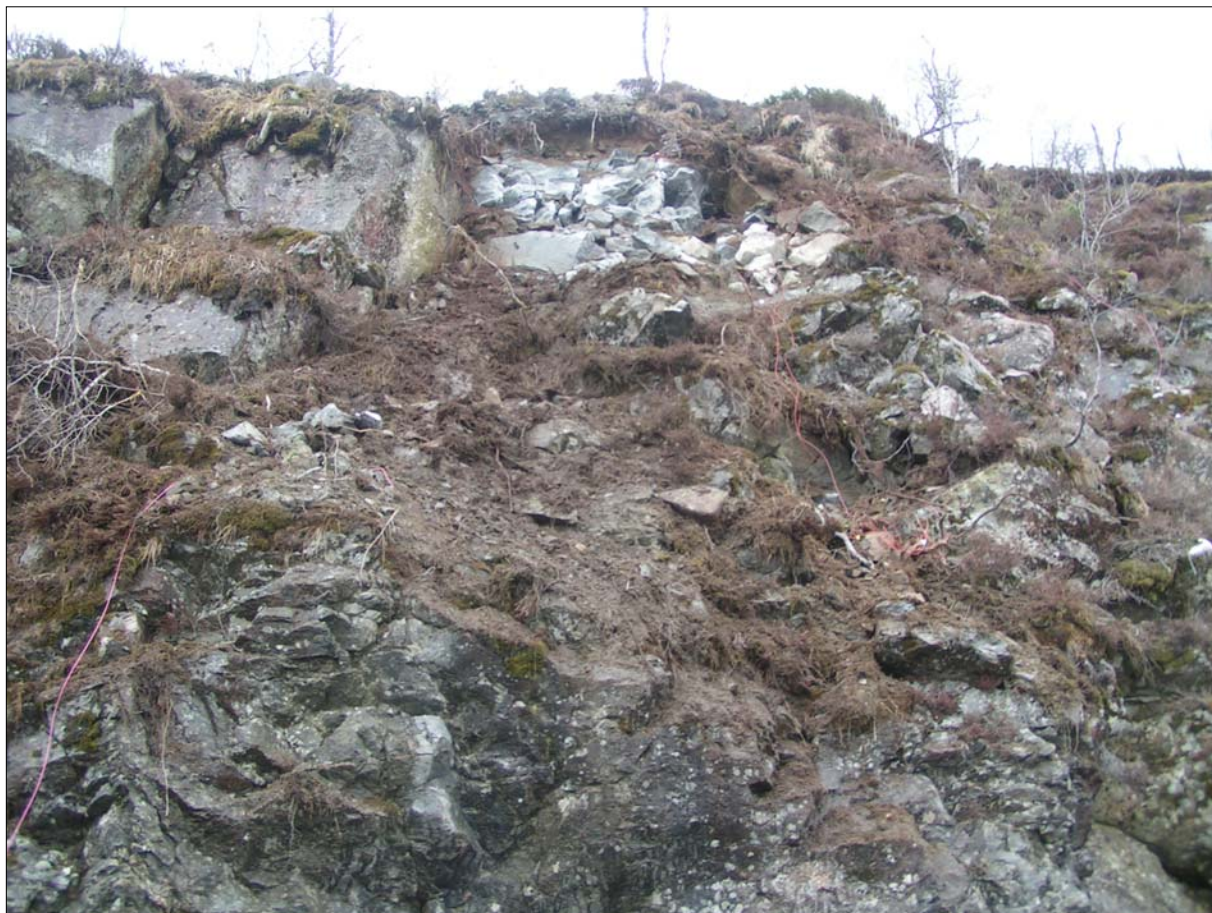
**Figur 5.** Skredløpet etter sprengning.

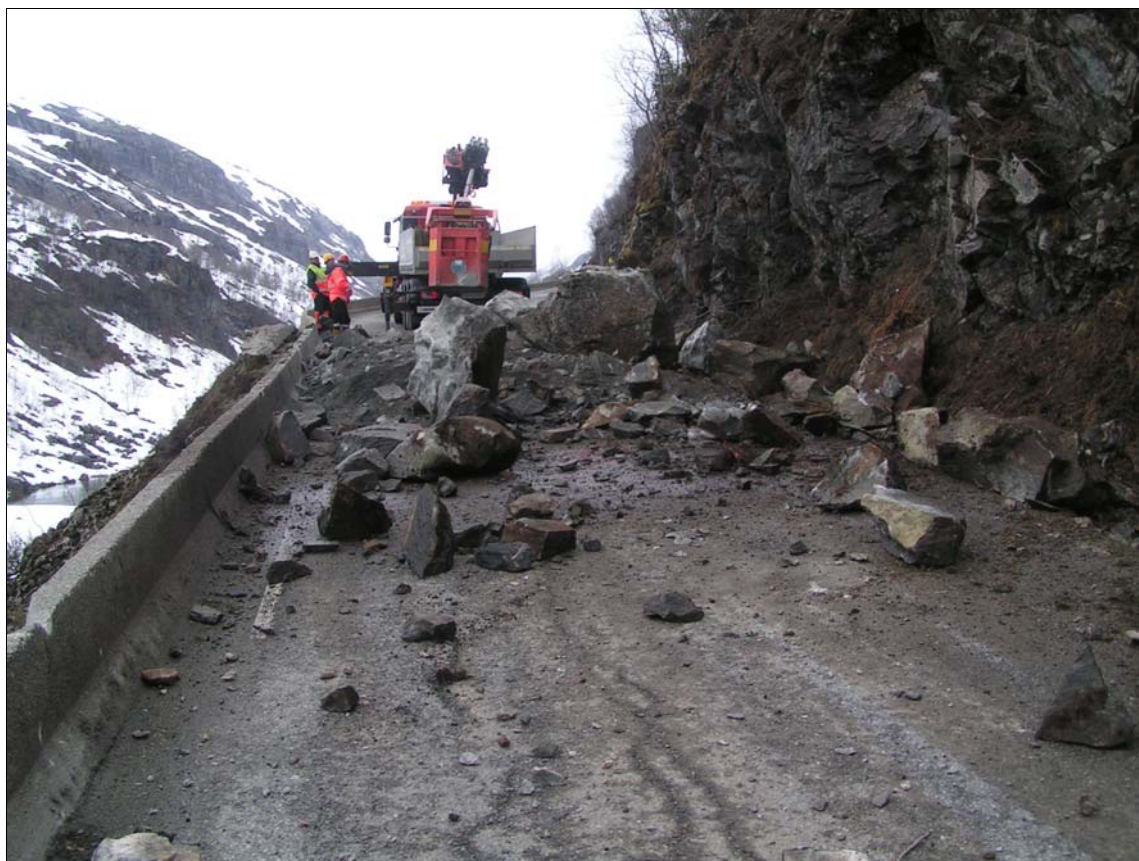
**Figur 6.** Skredmasser på vegen etter sprengning. En "gruspute" ble lagt for å beskytte vegen, og dette tiltaket var vellykket.

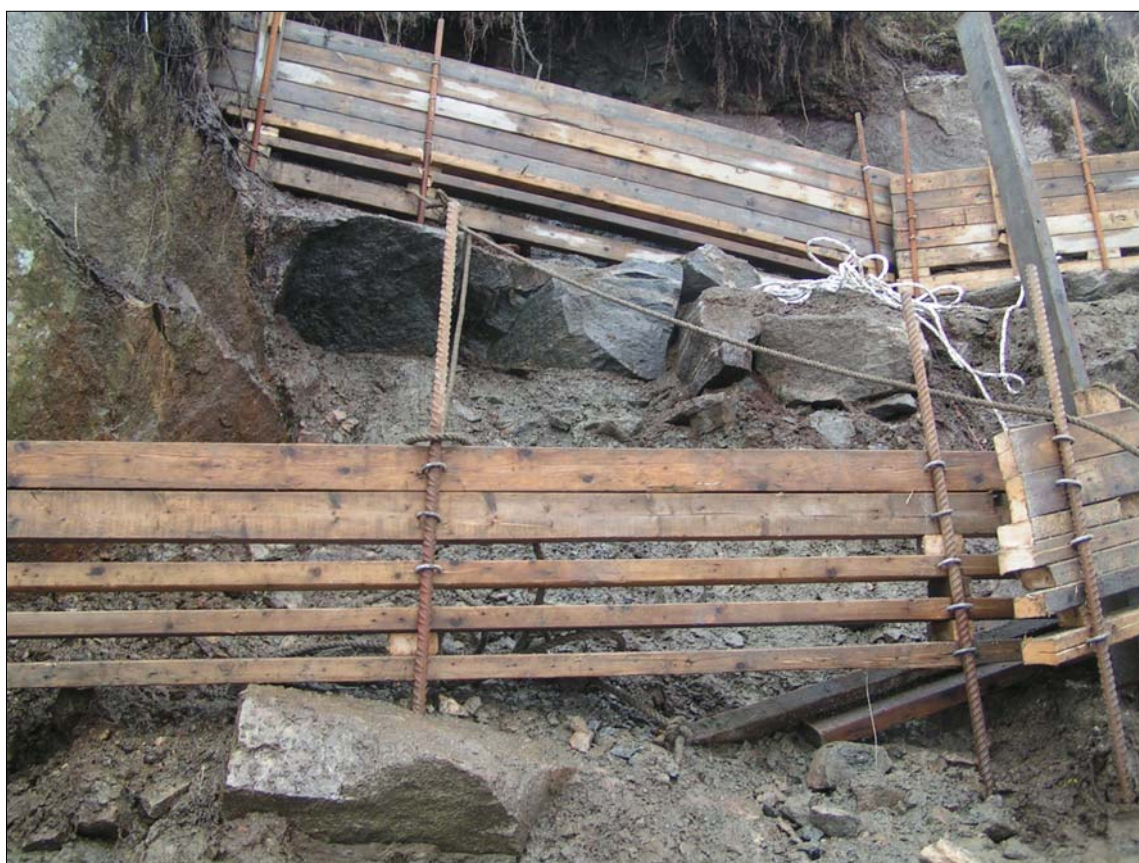
**Figur 7.** De to øverste "Sognemurene". Det er brukt kam 25mm jern som støtter. Noen av jernene er forankret i løse blokker.

Sognemuren ble fundamentert delvis på fast fjell, og delvis på større blokker som ligger i morenemasser (Figur 7). På grunn av de dårlige grunnforholdene ble det besluttet å sette opp en ny mur i et nivå nedenfor den først muren. Arbeidene med denne muren pågikk frem til klokken 2130. Veggen ble ikke åpnet.

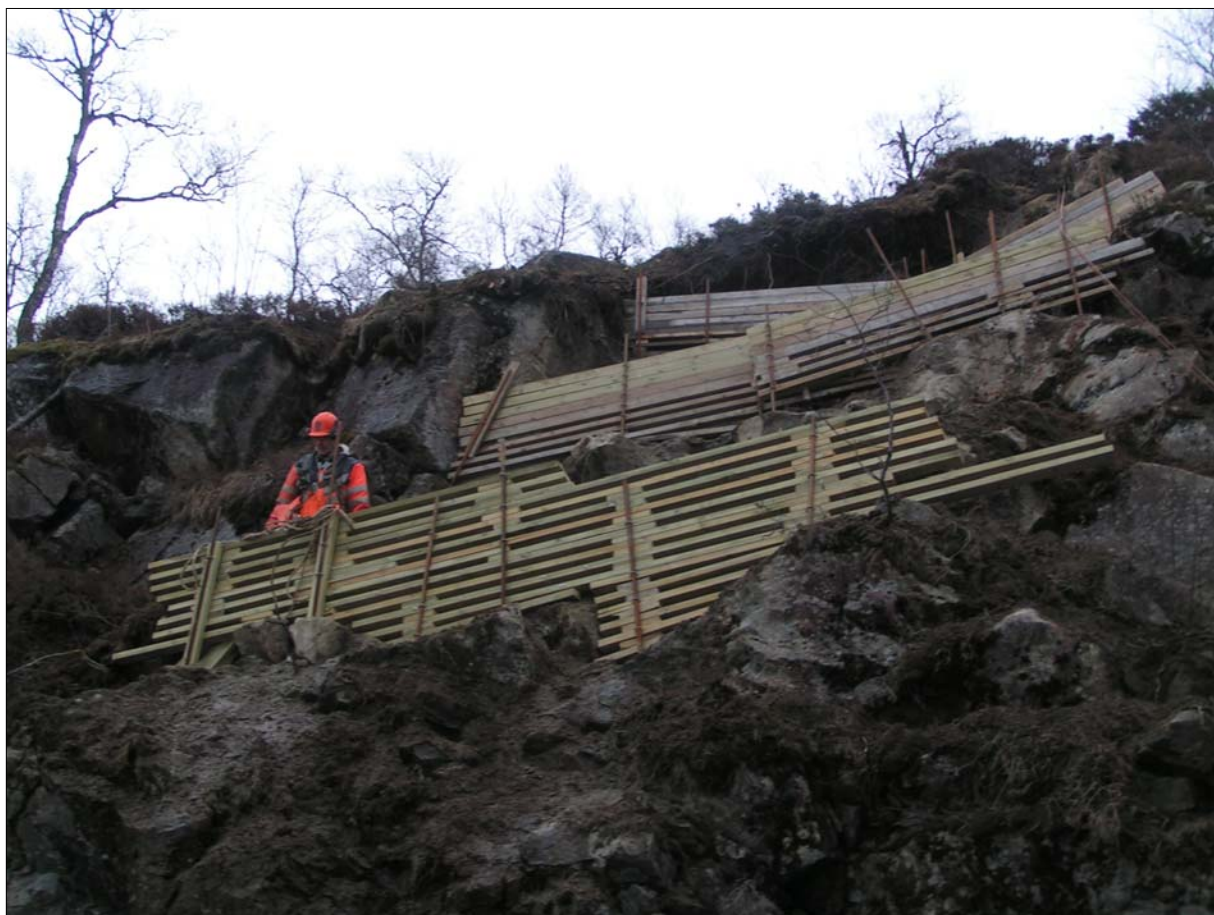
**Figur 8.** Skredløpet etter sikring.

Geolog ankom plassen ca klokken 0930 og da var mur nummer to kommet opp, og området var nesten ferdig rensket. Det ble besluttet å sette opp en tredje mur som i likhet med de to forrige ble forankret delvis i blokker, og delvis i fast fjell. Murene ble bakfylt med drenerende masser, skredløpet ble rensket, og nedfallsmasser på veggen ble fjernet (Figur 8 – 9). Vegen ble åpnet for trafikk klokken 1930.

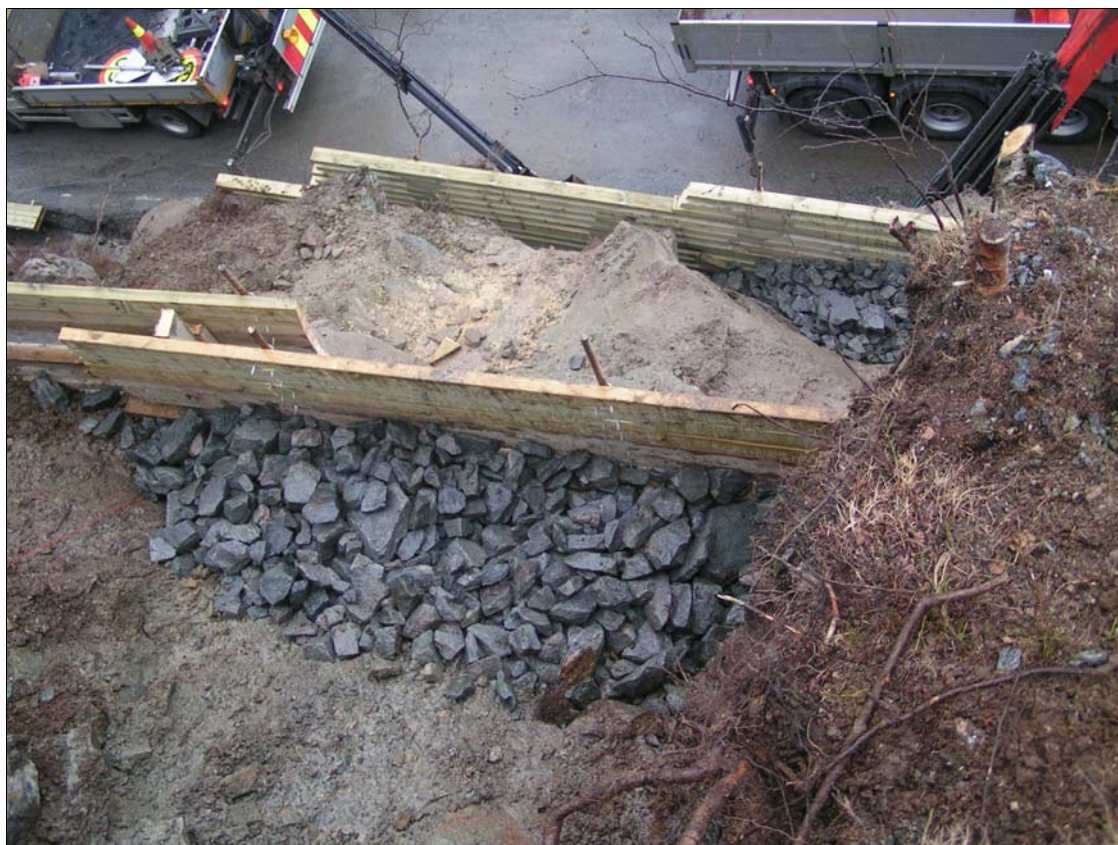
**Figur 9.** Ferdige murer med bakfyll.

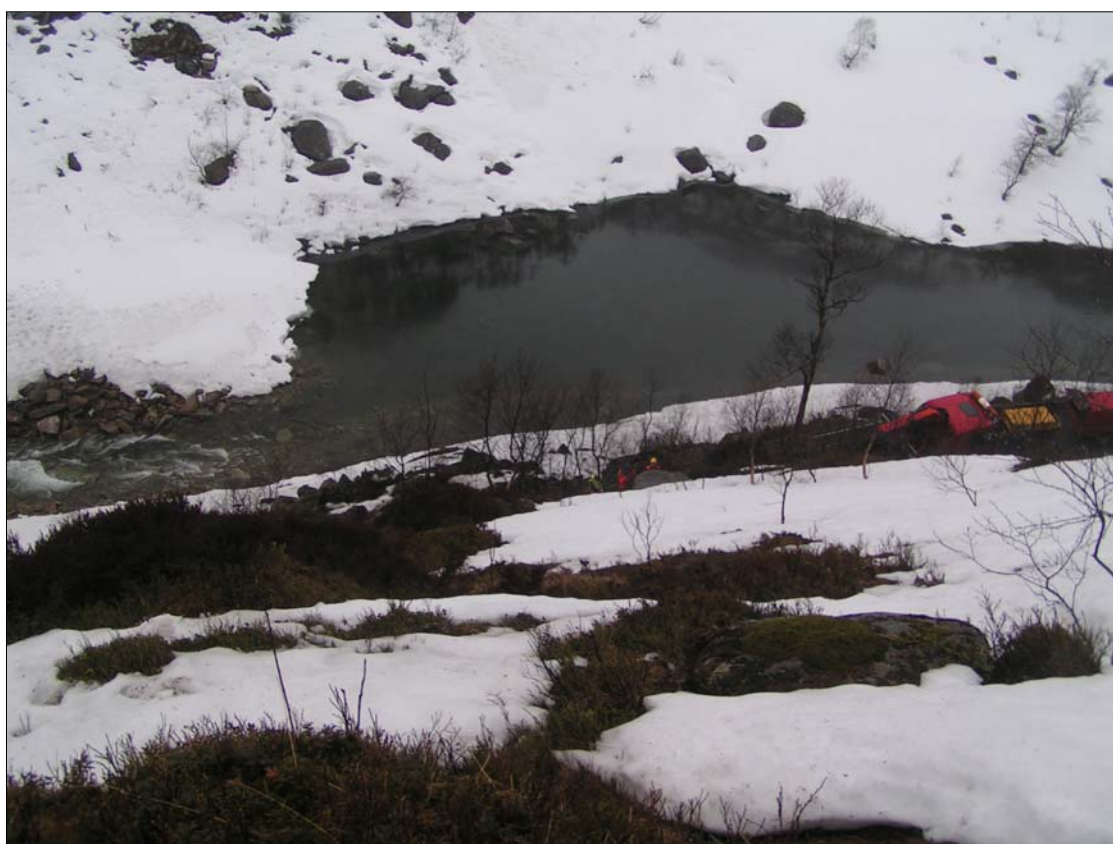
**Figur 10.** Skråning som heller ca 35 grader ned mot nedfallsområdet. Terrenget består av morenemasser i overflaten. Inspeksjoner må følge opp utviklingen i dette området.

Det er viktig at en foretar jevnlig inspeksjoner av morenemassene i bakkant av løsneområdet. Nedsprenghningen av blokken kan ha ført til at disse massene nå er ustabile (Figur 10). Sognemurene som er satt opp vil ikke kunne ta i mot større utglidninger. Det anbefales en månedlig inspeksjon av området frem til vegen blir avløst av tunnel høsten 2008.
