### Notat / Befaringsrapport

### Fv496, Hp 1, km 7,400 – 7,500 - Lysefjorden Befaring i forbindelse med steinsprang

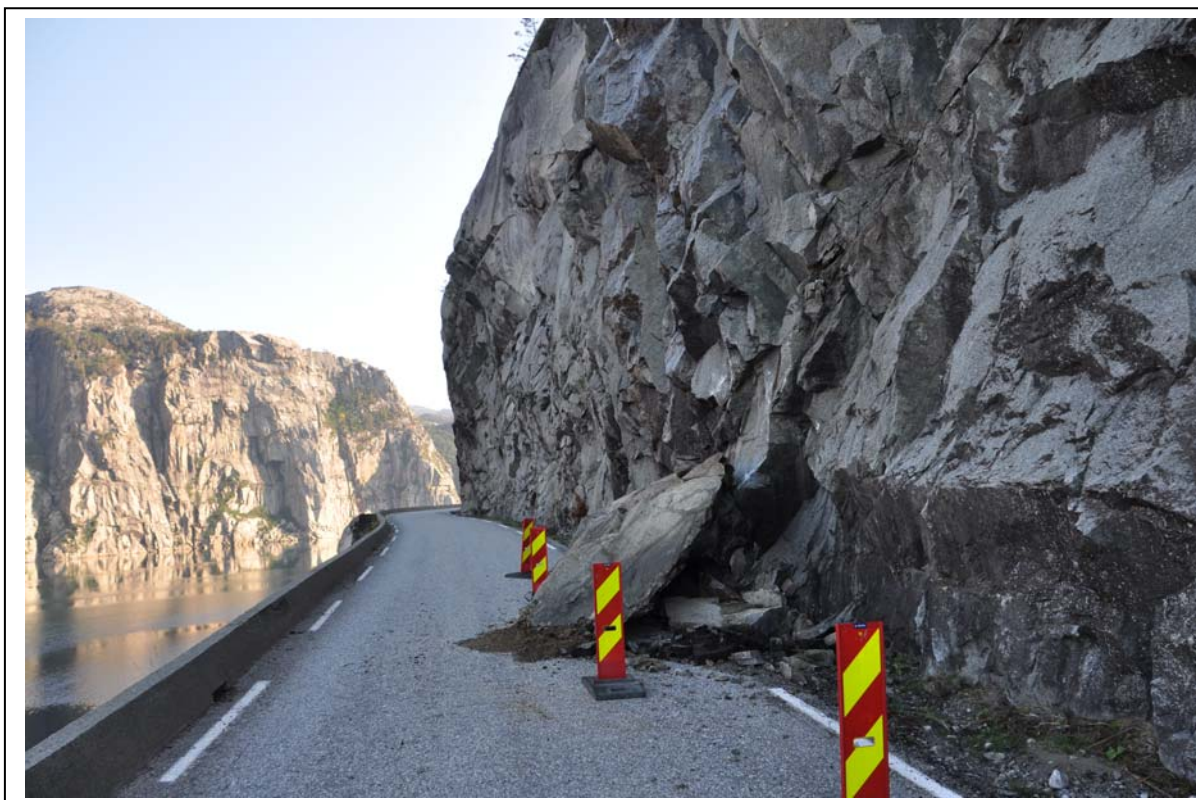
En anslagsvis 2 m<sup>3</sup> stor blokk og noe mindre stein sperret deler av vegbanen, men med mulighet for å passere med bil. Pr. telefon ble det avtalt å sperre deler av vegen inntil nærmere vurdering av geolog. Det ble vurdert forsvarlig å la biler passere.

Nedrast blokk

Ved befaringen ble det avtalt å fjerne den nedraste blokken, reparere vegbanen, fjerne sperringene, og slippe trafikken uhindret forbi.

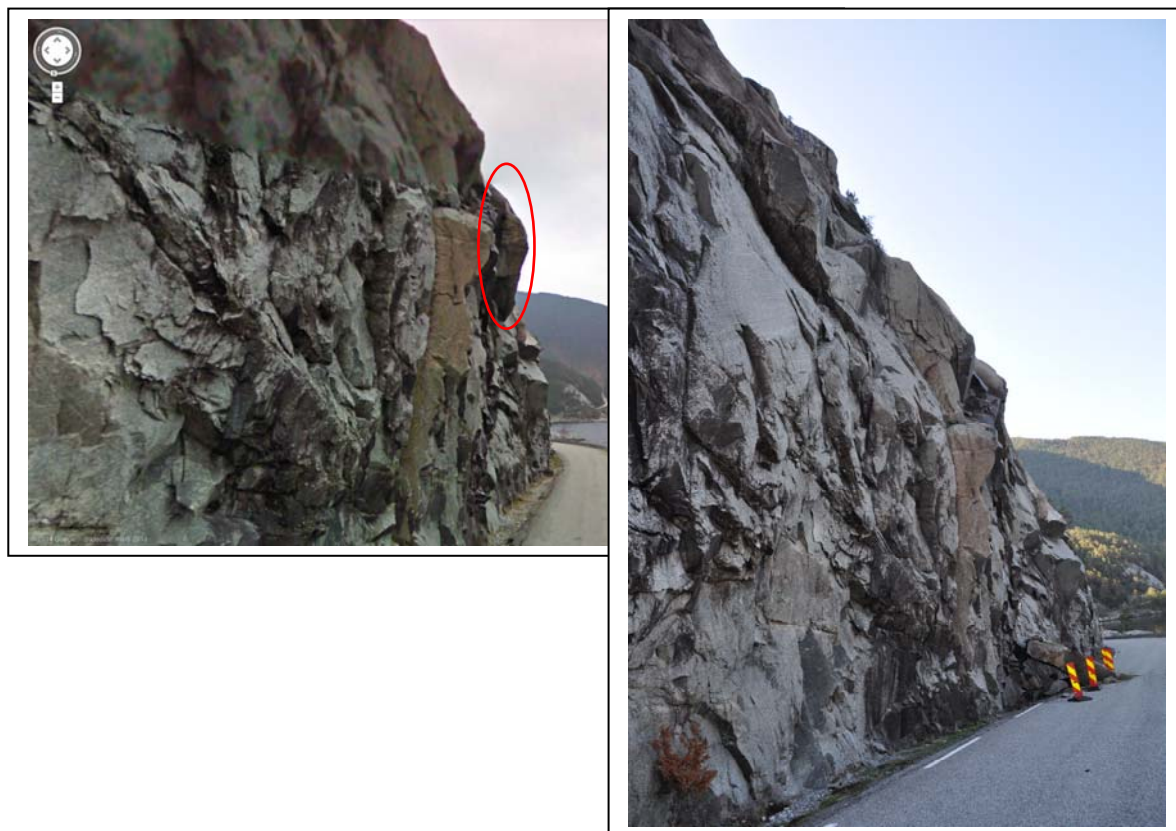
Foto til venstre er hentet fra «Google Maps - Street View». Det viser skjæringen før steinspranget. Foto til høyre er tatt fra omtrent samme posisjon ved befaringen. Her kan løsneområdet nokså sikkert lokaliseres til øvre del av den sprengte skjæringen, 5-6 m over vegbanen.

Trolig har dette partiet vært nesten helt sprekkeavløst. Lokal nedbør og sprekkevanntrykk kan ha vært en utløsende årsak.

Ved befaringen så det ikke ut til å være umiddelbar fare for nye steinsprang i det antatte løsneområdet.

Det anbefales å gå over den sprengte skjæringen med vedlikeholdsrensk, og noe spredt bolting.

Detaljer i boltesikringen må bestemmes på stedet under rensken.
