### Notat

| Oppdrag: | Vurdering av snøskjermar ved Tyinstølen | | Dok. nr. i Mime: | |

### Fv 53. Hp 1, Km 6,820 – Km 7,450 - Vurdering av snøskjermar ved Tyinstølen

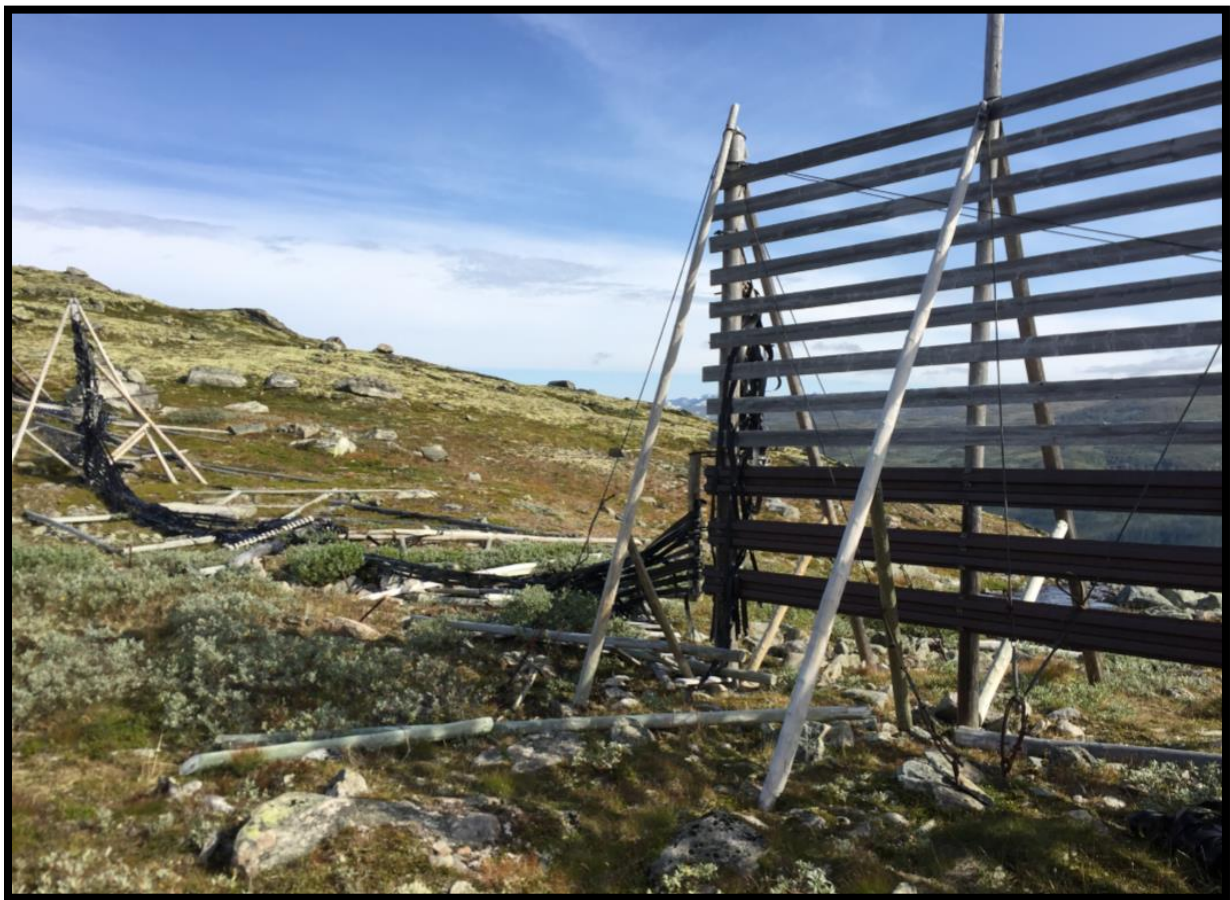
Denne skjermen er todelt. Den fyrste seksjonen er bygd med konstruksjon i tre og med trebord som vindbrytar. Unnataket er dei tre nedste borda der det i staden er montert stålskinningar. Det er berre fyrste seksjonen med lengd på 6 meter som er bygd i tre. Dei neste 50 meterane er bygd med plaststrimlar, men den har rasa fullstendig. Sjå figur 3 for oversikt.

Figur 3 - Skjerm nr 1. Berre fyrste 6 lm er intakt. Resten er rasa ned

| Skjerm nr | Arbeid | Lm |
|---|---|---|
| 1 | Nybygg | 50 |

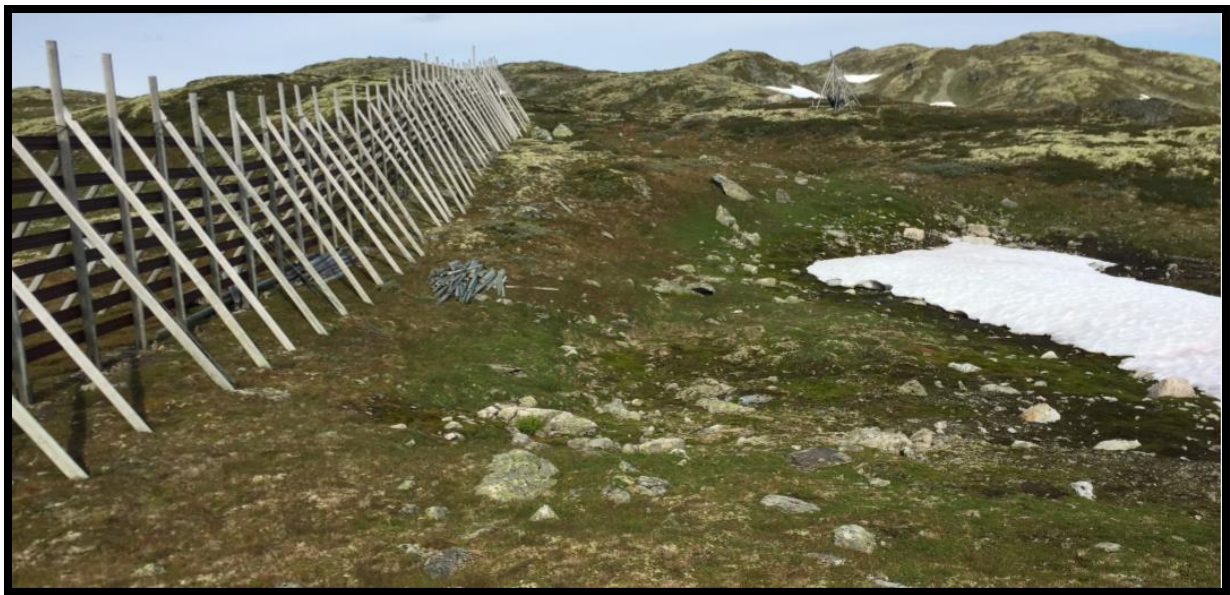
Denne skjermen er av nyare dato, og verker betre bygd. Skjermen er om lag 95 meter lang og består av konstruksjon i tre med stålskinningar for å bryte vinden. Her er det trong for noko vedlikehald som oppstramming av vaierane og nye skråstag. Denne skjermen samlar mykje snø, så det er viktig å utføre vedlikehald før den blir øydelagt. Sjå figur 4.

Figur 4 - Skjerm nr 2. Skjermen er intakt, men har behov for vedlikehold

| Skjerm nr | Arbeid | Lm |
|---|---|---|
| 2 | Vedlikehald | 95 |

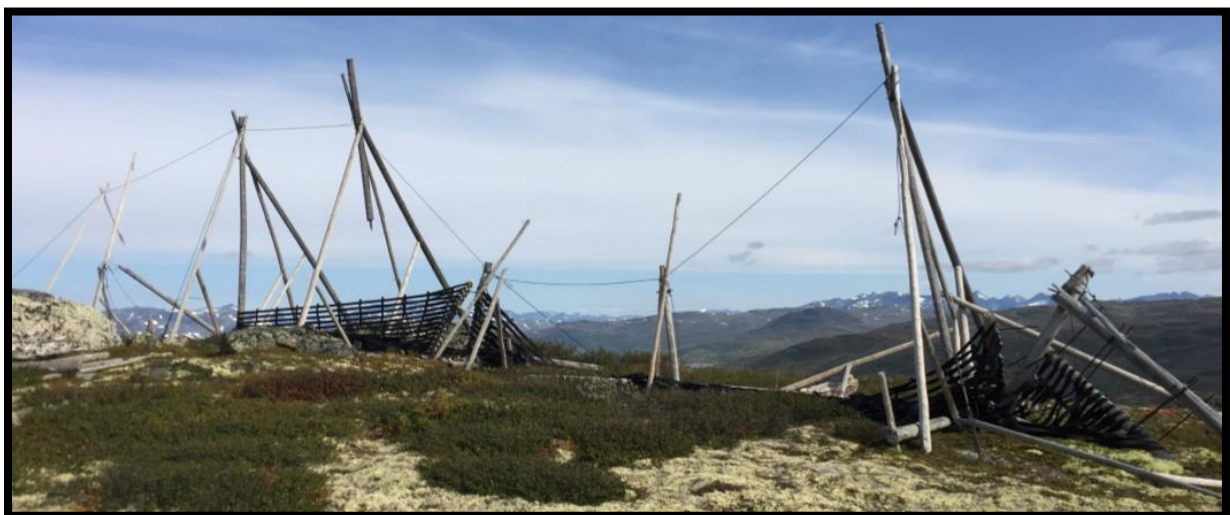
Denne skjermen var bygd opp med plaststrimlar, men er rasa ned. Her bør det gjerast opprydding av restane, og sidan monterast opp ein ny skjerm. Skjermrekka var om lag 40 meter lang. Sjå figur 5.

Figur 5 - Skjerm nr 3. Heile skjermen er øydelagt

| Skjerm nr | Arbeid | Lm |
|---|---|---|
| 3 | Nybygg | 40 |

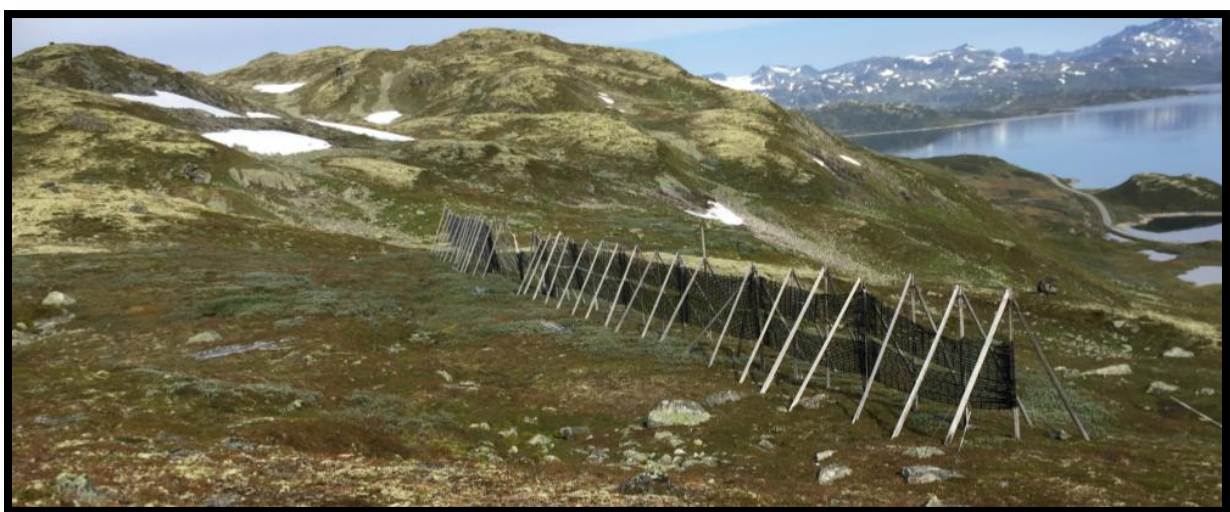
Denne skjermen er stort sett intakt, og store deler av den er med vindbrytar av plaststrimlar. Noko er erstatta med plank, og dette er av best kvalitet. Det er behov for noko vedlikehald på denne skjermrekka, og det er tilrådd å erstatte plaststrimlane med plankar av tre. Denne skjermrekka er om lag 100 meter lang. Sjå figur 6 og 7.

Figur 6 - Skjerm nr 4. Består av både plast og tre. Sida med plast er vist her

| Skjerm nr | Arbeid | Lm |
|---|---|---|
| 4 | Vedlikehald | 30 |
| 4 | Oppgradering | 70 |

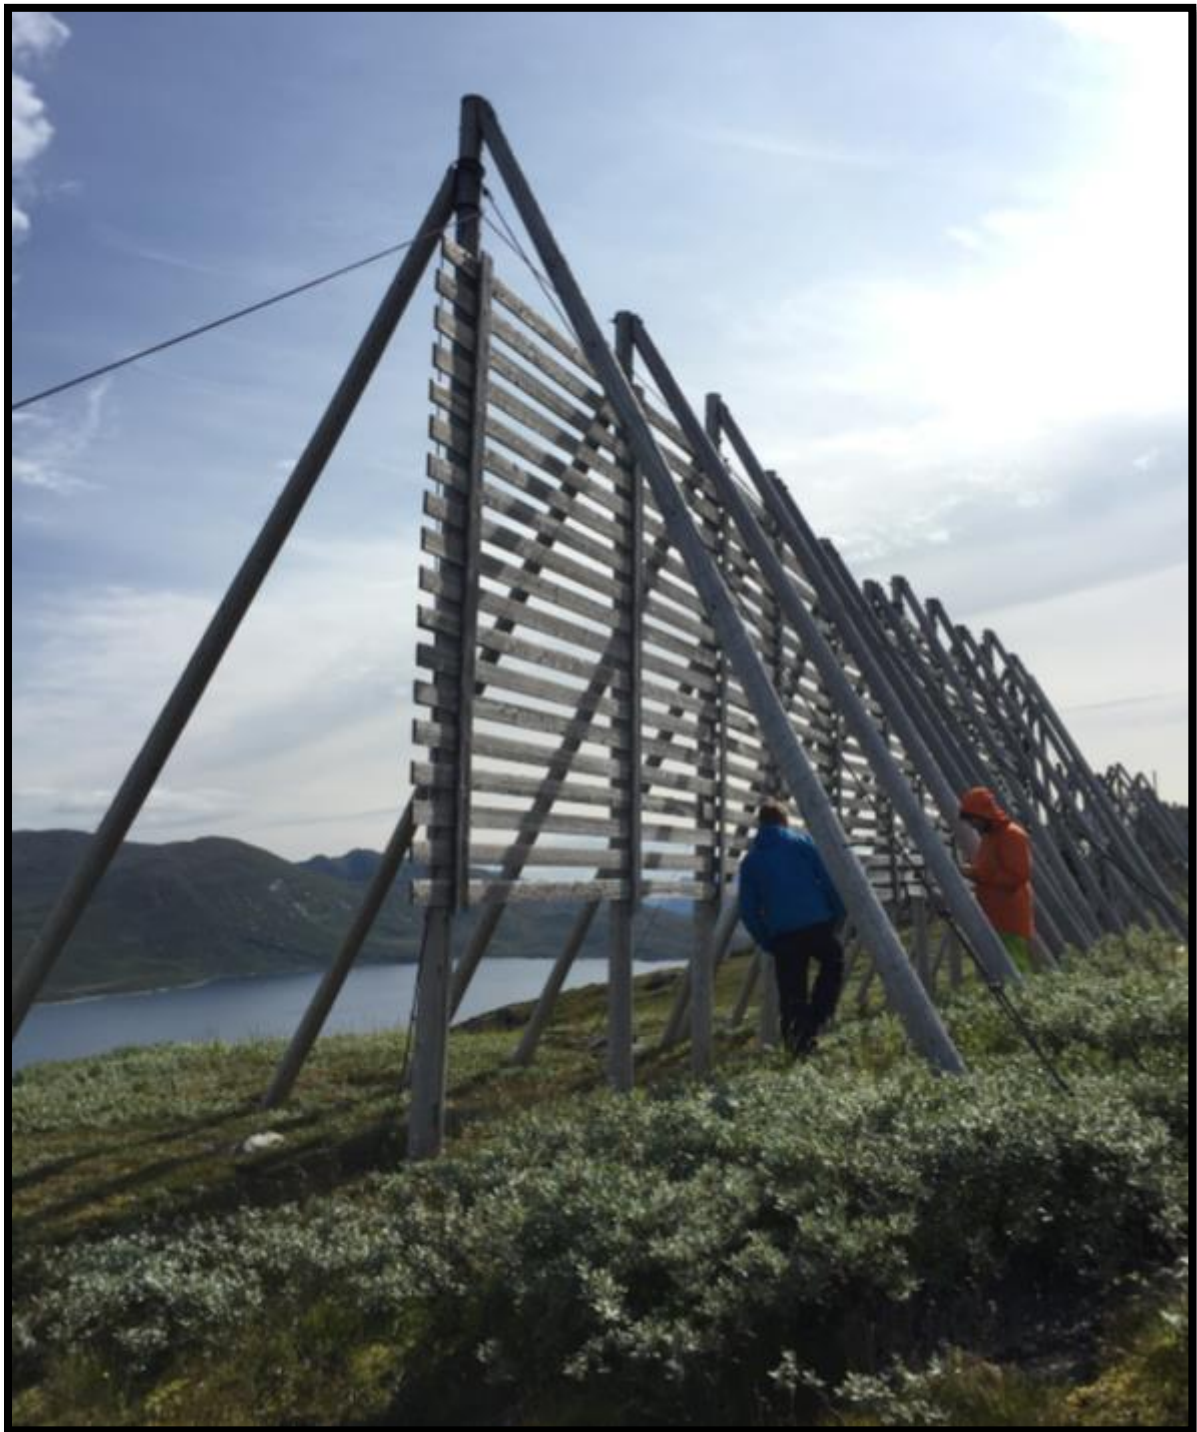
Figur 7 - Skjerm nr 4. Består av både plast og tre. Sida med tre er vist her
