## Statens vegvesen

### Notat

Saksbehandler/innvalgsnr:  
Harald Hauso - 55516830  
Vår dato: 17.10.2014  
Vår referanse: 2014/127832-001

## E 16, nedfall av stein ved Kjenestunnelen, skredpunkt Kråkeberget

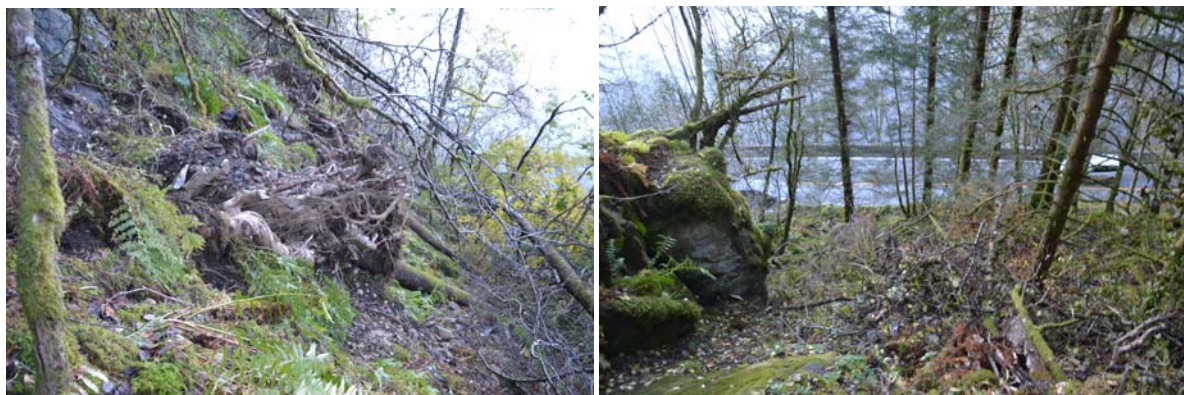
Det viste seg at nedfalla hadde opphav i 4 - 5 rotvelter Ca 40 høgdemeter over vegbana. Nedbør og utvasking gjorde at steinar hamna i vegen.

Figur 2. Ca km 3,770. Stein som kom fram ved rotvelter vart vaska ut i samband med nedbør og hamna i vegbana ved fleire høve.

- Ein bør gå over skråninga og hivne ned nokre steinar og mindre blokker. Omfanget på dette arbeidet må avgrensast til nokre timars arbeid. Det er berre enkeltsteinar og blokker som ligg utsett til som skal fjernast.

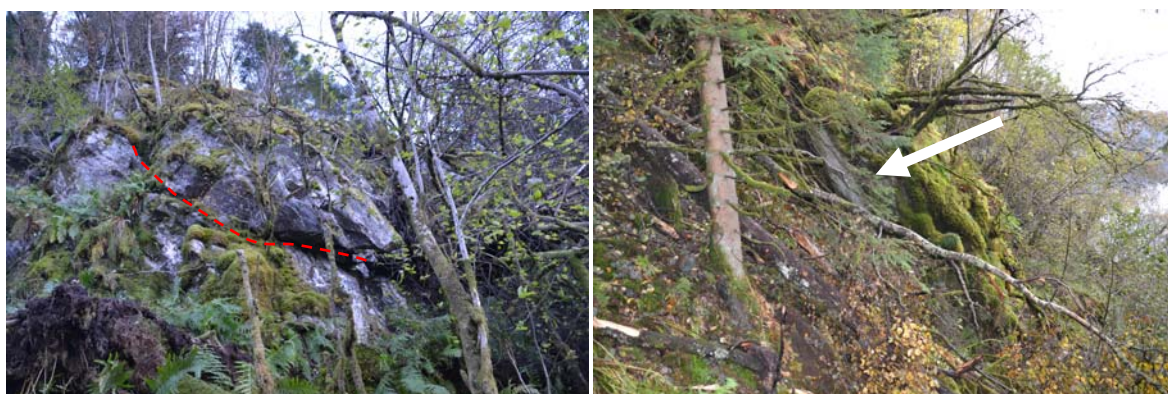
Figur 3. Eksempel på store potensielt ustabile flak i berghamrane og i terrenget ovafor km 3,770. Volumet på blokka til venstre er mange titals kubikkmeter i størrelse. Eit anna eksempel er blokka til i høgre bilete. Denne er 2-3 m<sup>3</sup> stor og ligg i eit ca 45° bratt terreng. Det ser ut at det har vore ein sakte utglidning av denne truleg pga fryse tineprosessar.

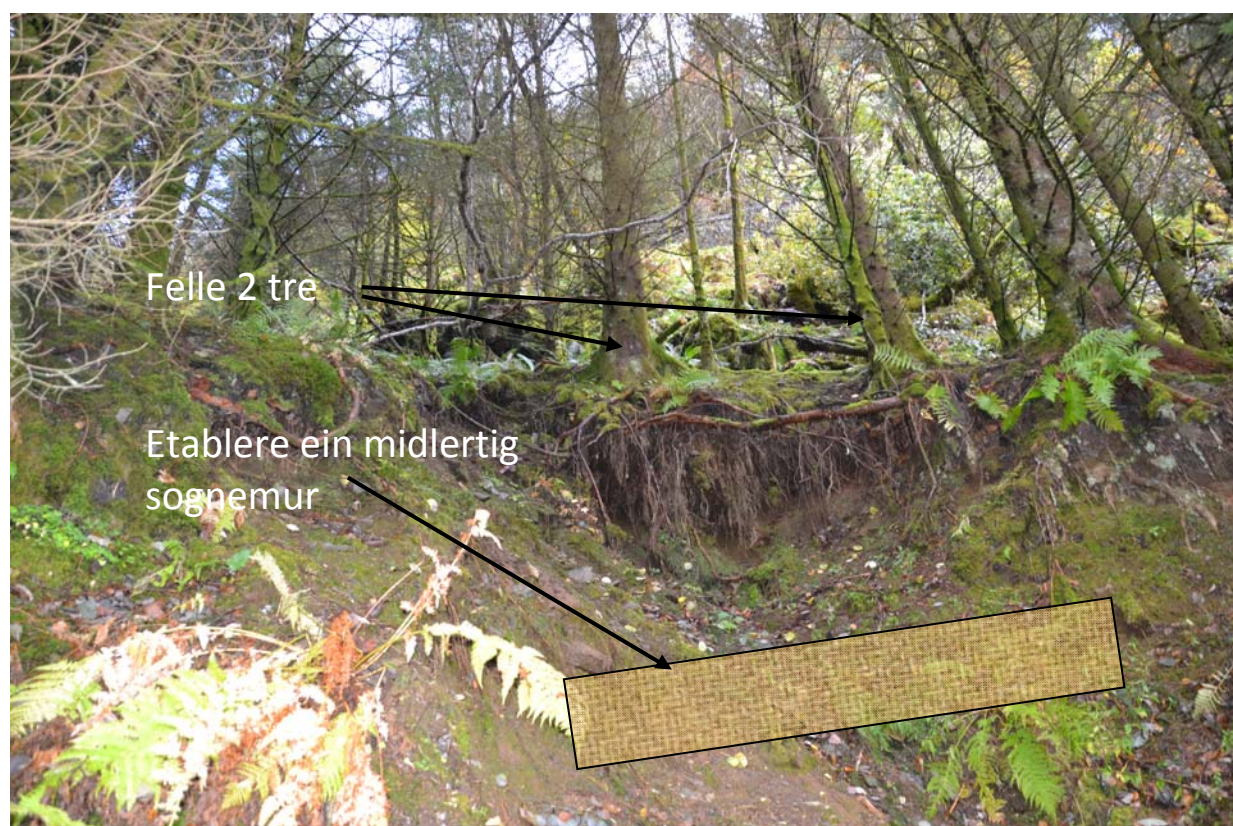
Figur 4. Det bør etableres ein midlertidig sognemur.

- Det vert og tilrådd å lage ei provisorisk sikring nedafor ein erosjonskant i lausmasse ca 20 høgdemeter over vegbana (figur 4). Her fører utvasking til nedfall av stein og små jordras i vegen. Det vert føreslege ein Ca 4-5 m lang sognemur som vert etablert bak nokre kam 32 jern som vert banka ned i lausmassane. Dersom ein klarar å få desse ca 1,5 m ned, og dei står nokolunde støtt, kan ein lø opp ein sognemur som er ca 1 m høg. Det er *ikkje* noko hovudpoeng å nå i fjell med desse boltane sidan dette uansett ikkje er den rette løysinga på sikt. Dette er ei altså ei «nødløysing».

- Det bør og kappast ned 2 tre som kjem til å velte etter kvart som det vert erodert under dei (figur 4).
- Sjølv om det ikkje kan koplast direkte til ovafor nemnt område (men dette er og skredpunkt kråkeberget) vert det her tilrådd ei boltesikring i ein liten del av skjeringa ved km 4,2 (figur 6). Her er det sprekkeavløyste blokker/ flak som ligg på opne sprekker med bratt fall ut mot vegen. 5- 15 boltar vil truleg vere tilstrekkeleg.

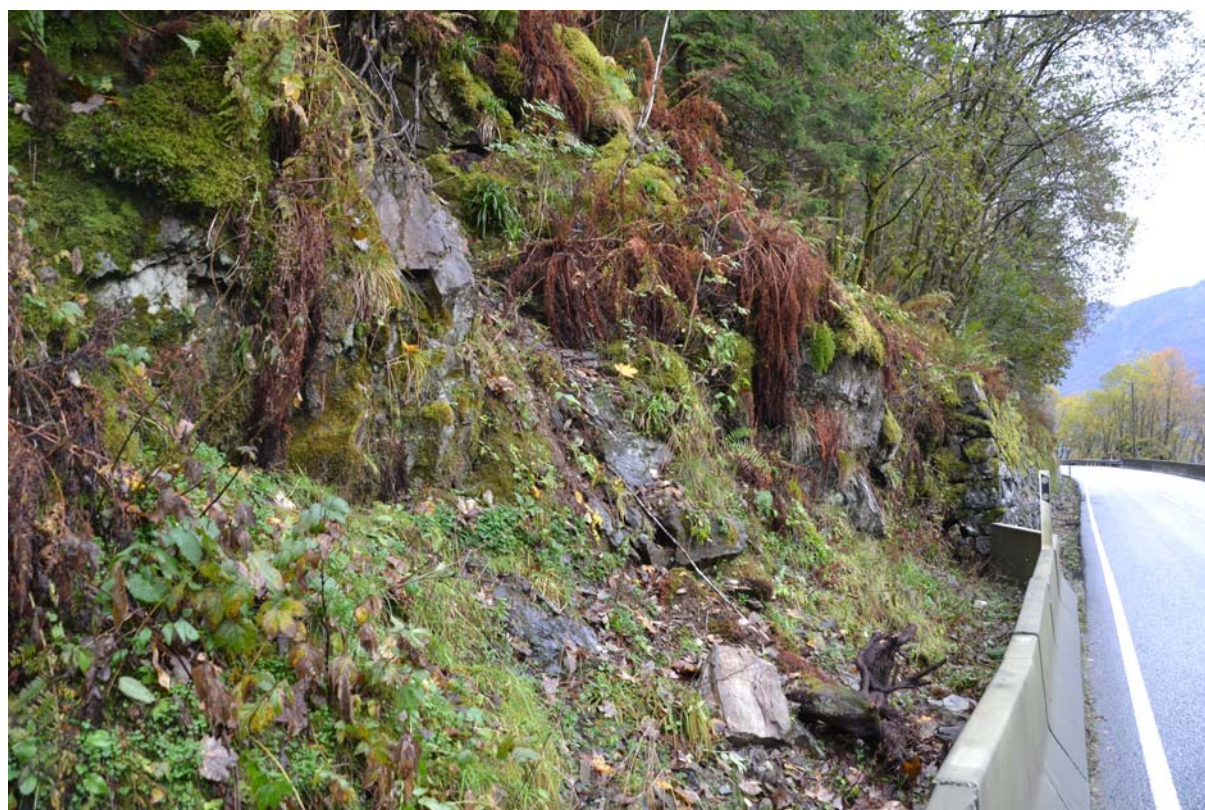
I tillegg til området nemnt ovafor er det og to andre erosjonsområder nede ved vegen. Her vart det i fjor plasserte betongelement for å hindre at massar rann ut i vegen. Dette er heller ikkje nokon varig

løysing, og i den samanheng kan ein nemne at desse Jerseyelementa vart påkøyrde og knuste av ein kranbil mindre enn ein time etter etter den siste synfaringa me hadde på staden. Løysinga mot erosjon kan på sikt kanskje vere å legge over eit wirenett med ein egna fiberduk under. Nettet må truleg forankrast med sjøvborande stag.

Figur 5. Betongelementa i biletet var plasserte rett under ein liten erosjonskant. Desse elementa vart påkøyrde og rivne ut i vegbana like etter synfaringa onsdag 15 oktober.

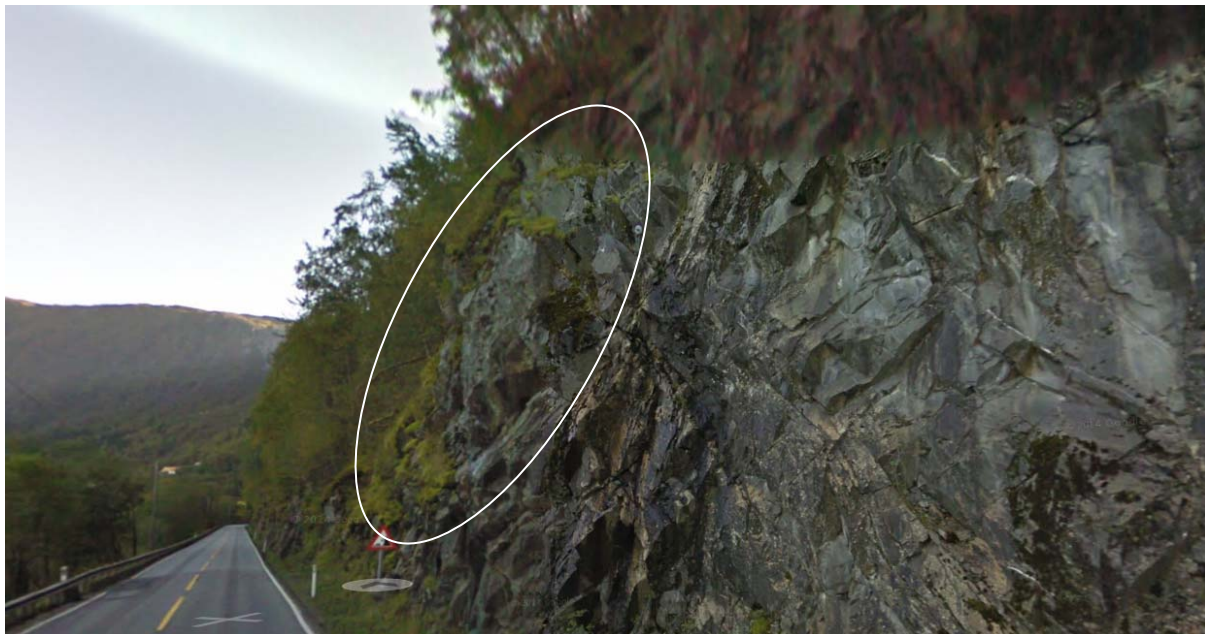
- B) Mellom km 3,830 og 4,240 er det mosegrodde skjeringar med ei snitthøgde på 6-8 m. Tilstanden i desse skjeringane er svært usikker på grunn av mosen. Det er likevel observert sprekeavløyse, til dels store, blokker som vil kome til å rase ut med tida. Eksempel på dette finn ein ved km 4,2 (figur 6). Berget over skjeringane er ikkje synfart sidan det her er eit svært uoversiktleg og bratt terreng med knausar og berghamrar. Basert på observasjonar

Figur 6. Om lag ved km 4,250 bør det setjast nokre boltar i skjeringa.
