## Statens vegvesen

### Notat

| Oppdrag: | Vurdering av skredfare etter steinskred | | Dok. nr. i Sveis: | | 2012/004527-065 |

### Fv 572, Hp 1, Km 3,350. Steinskred frå Brattegjølet. Vurdering av skredfare etter hending.

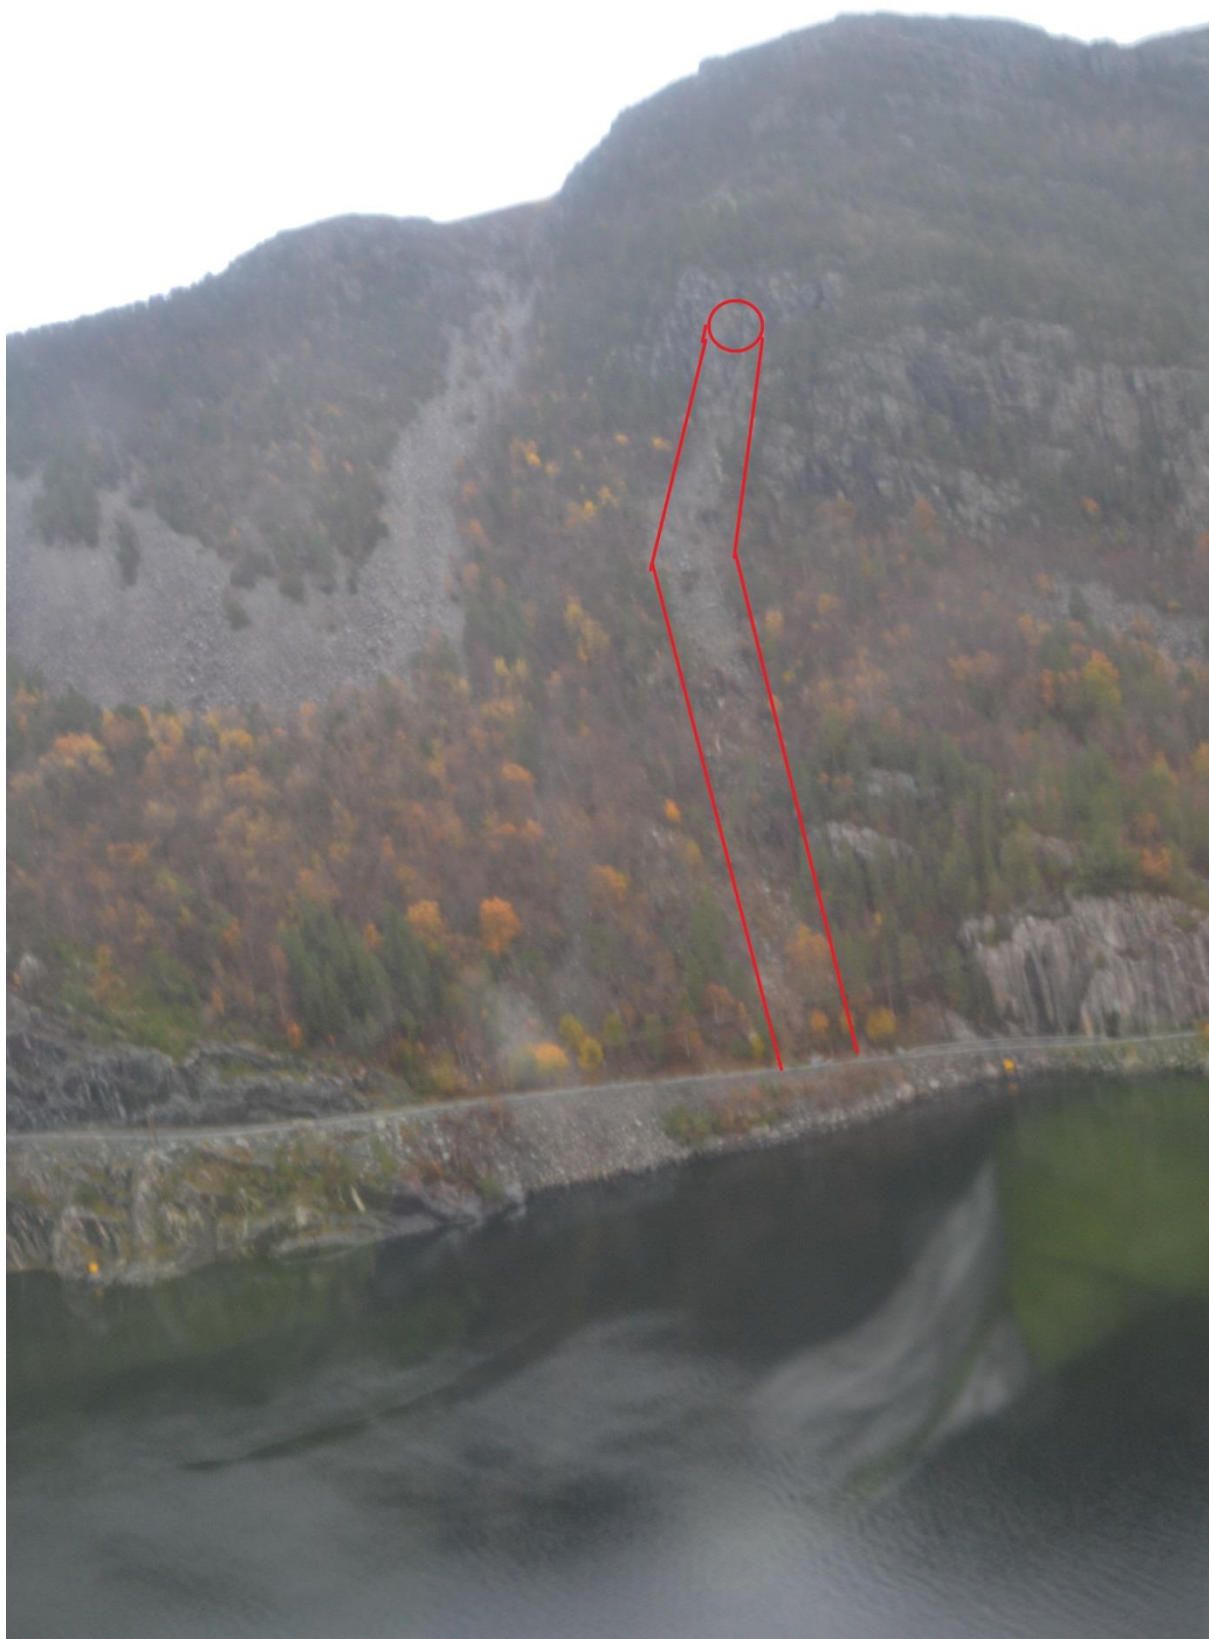
Mellom 350 og 400 meter over havet er det ein eksponert bergvegg, sjå kart i figur 1 og foto i figur 2. Losneområdet er markert inn i figuren. Nærbilde av den eksponerte bergveggen er vist i figur 3. Blokkpartiet som losna ved hendinga på måndag har hatt dårleg understøtte og vore avspennt både på sidane og etter kvart i bakkant. Det renn ein del vatn på den ferske forvitningsflata, noko som tyder på at det har vore vassfylte sprekker bak blokkpartier. Det er grunn til å tru at vatn har spelt ein avgjerande rolle i sjølve skredhendinga.

Losneområdet er relativt reint, og det er ei fin forvittringsflate der blokkpartiet var. Situasjonen lokalt er vurdert til å vere stabil. Vatnet renn tydeleg utanpå fjellflata, og ikkje i sprekkane som situasjonen er antatt å vere før skredet. Skredbana består stort sett av grove urmassar. Det er ein del ferske blokker i ura, men desse er vurdert til å ligge stabilt. Det er ikkje vassføring i området med skredavsetningar.

Figur 2 - Losneområde markert med ring, ytterpunkt av skredbane med raude linjer

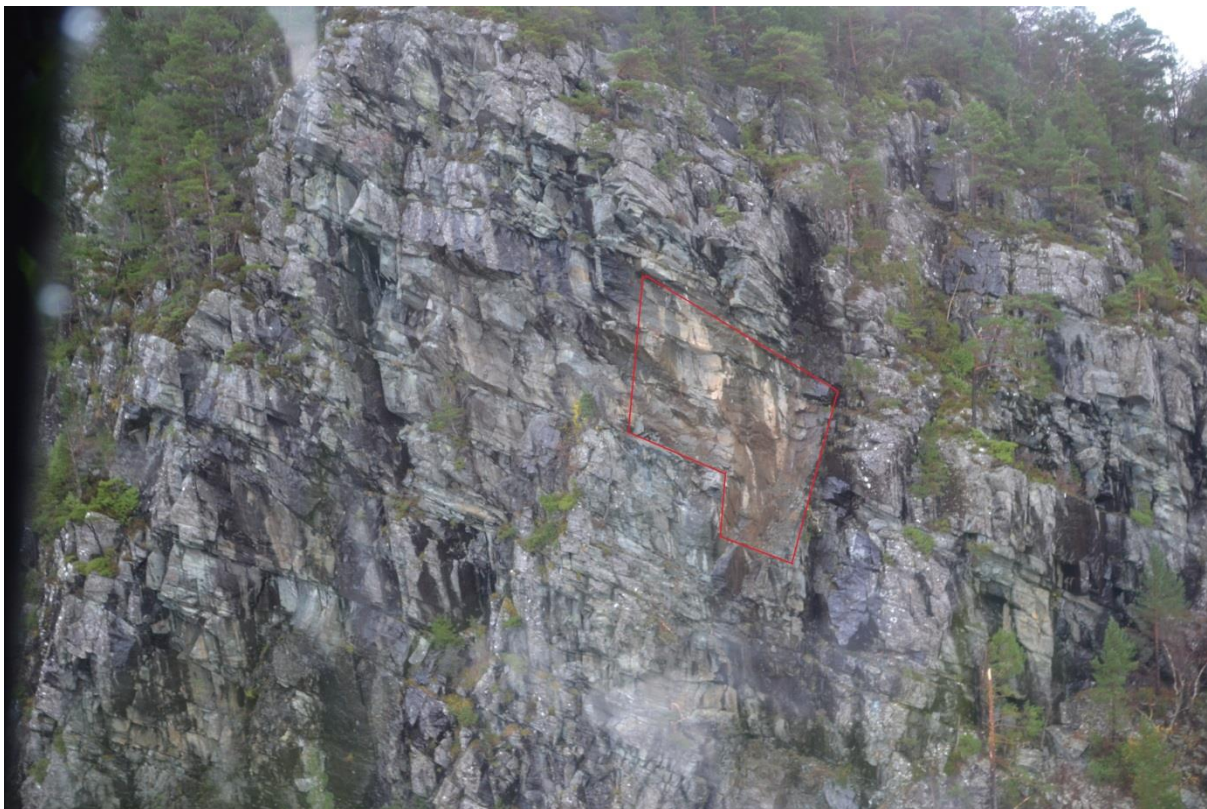
Når det gjeld den eksponerte bergveggen er situasjonen ugunstig. Det er observert fleire ustabile blokkar og større blokkparti. Likevel er det ikkje observert ustabilitetar av same omfattande størrelse som hendinga på måndag. For å sikre dette området vil eit fanggjerde vere det mest aktuelle tiltaket.

Figur 3 - Eksponert bergvegg. Losneområdet er ramma inn i raudt

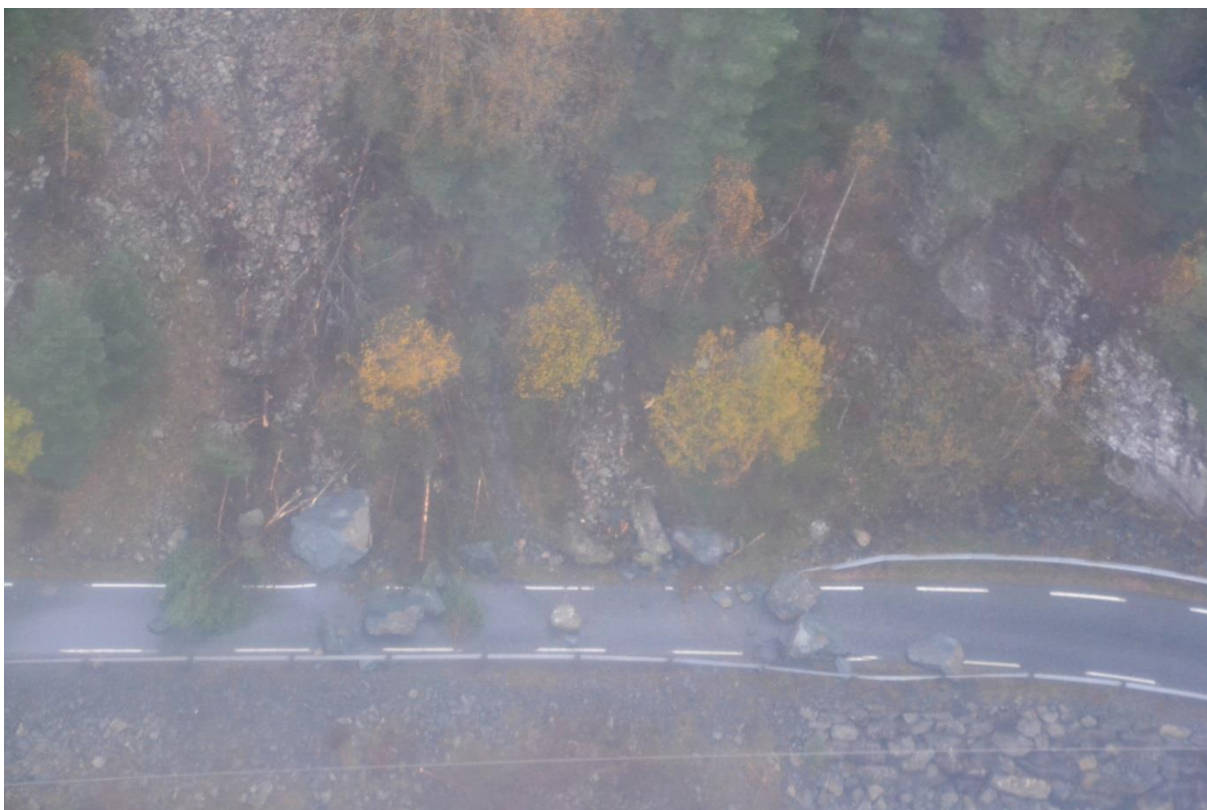
Skredmassane er vurdert til å vere mellom 70 og 120 m<sup>3</sup>. Det er antatt at ein stor del av blokkane har hamna i sjøen, noko som er bekrefta av lokale på andre sida av fjorden som

observerte skredhendinga. Figur 4 viser skredmassane i vegbana. Det var behov for pigging for å fjerne skredmassane frå vegområdet.

Figur 4 - Skredmassar på veg
