| Oppdrag: | <b>Fv. 180 Lyngneset – vurdering av tiltak etter skred på veg</b> | Dok. id. i Rap.web: | 31033-GEOL-1 |
| Oppdragsgiver: | <b>Statens vegvesen Vegseksjon Sogn v/Geir Ove Engebø</b> | Dato: | 25.03.2019 |

## **Fv. 180 Lyngneset – beskrivelse av vurderinger og gjennomføring av tiltak etter skred på veg**

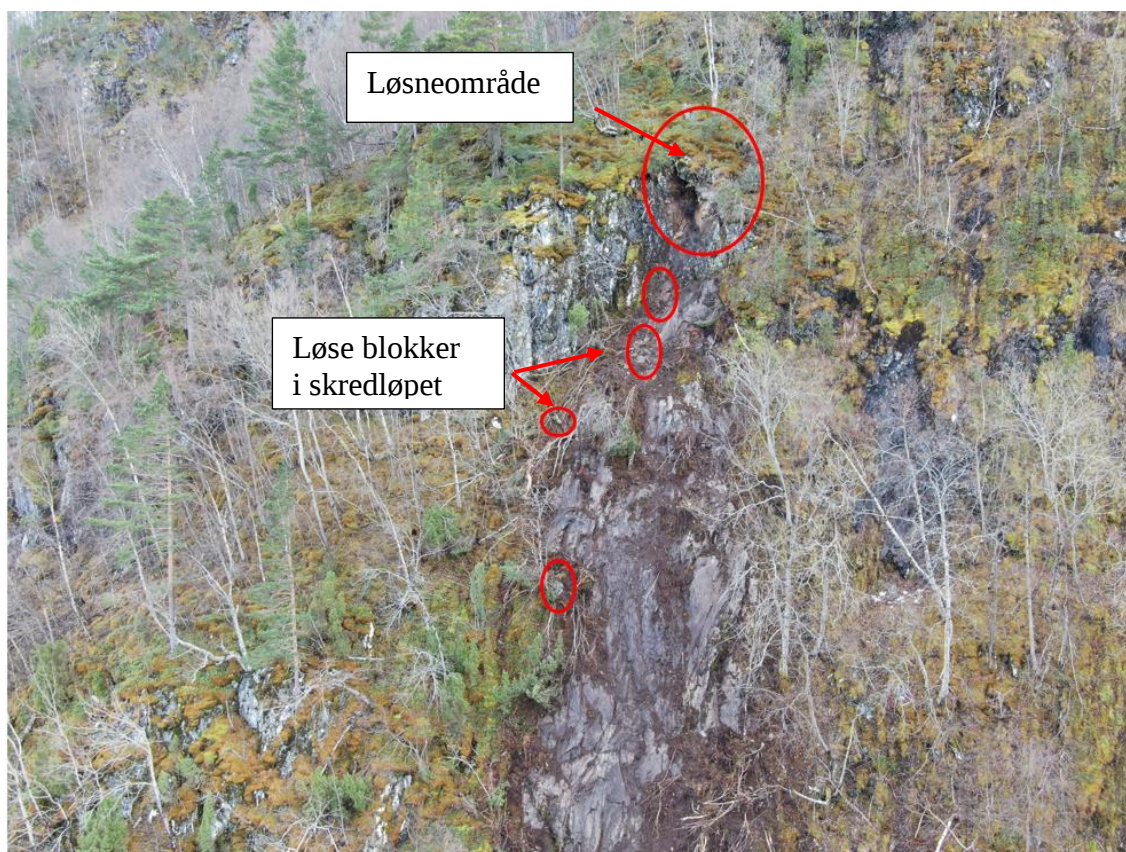
Figur 2 - Antatt løsneområdet som forsakat det brune vannet i bekken. Løsneområdet ligger på ca. 575 moh.

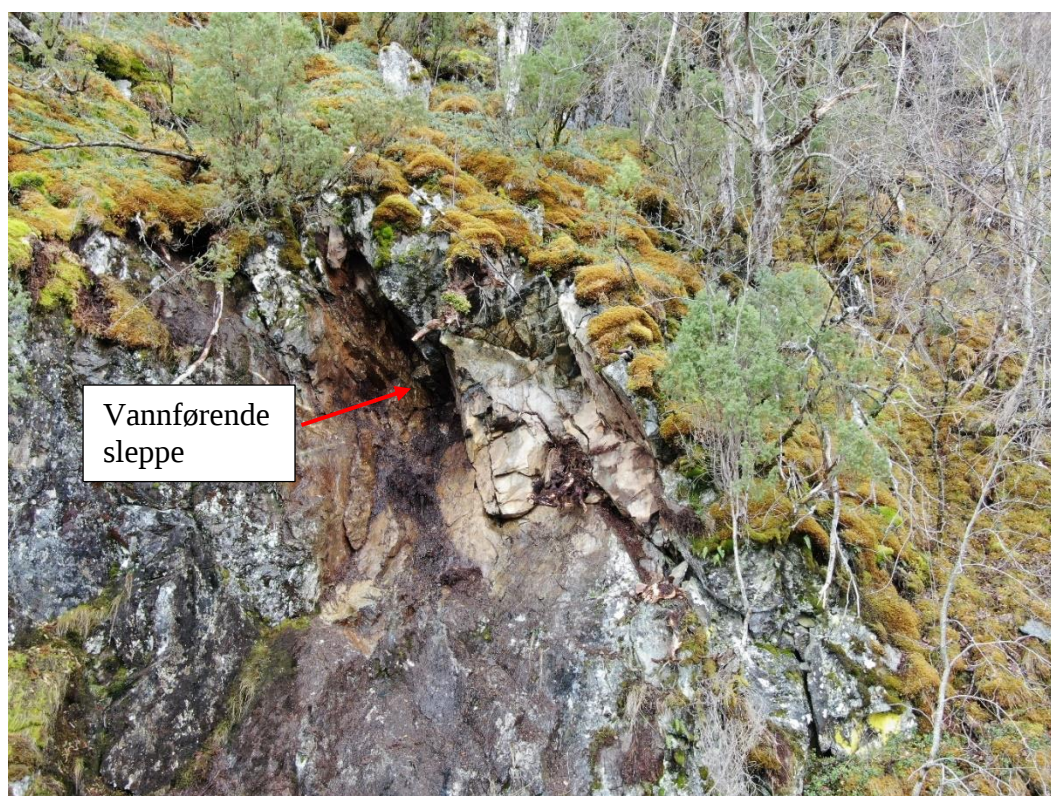
Det ble vurdert at løsneområdet fortsatt kunne være ustabilt. Dette fordi det sto igjen et overhengende parti som tilsynelatende var avskåret i bakkant av flere slepper (se foto nedenfor). Det ble også vurdert at enkelte blokker høyt i skredløpet og noen blokker som hviler på trær lengre ned kan også ligge ustabilt og komme ned over tid.

Figur 3 – Gjenstående overhengende parti i løsneområdet som var avløst av slepper i bakkant.

På bakgrunn av observasjoner i dronebildene ble det anbefalt rensk i løsneområdet og skredløpet før vegen ble åpnet for trafikk. Det ble vurdert at puterensking av det større overhengende partiet kunne bli nødvendig.

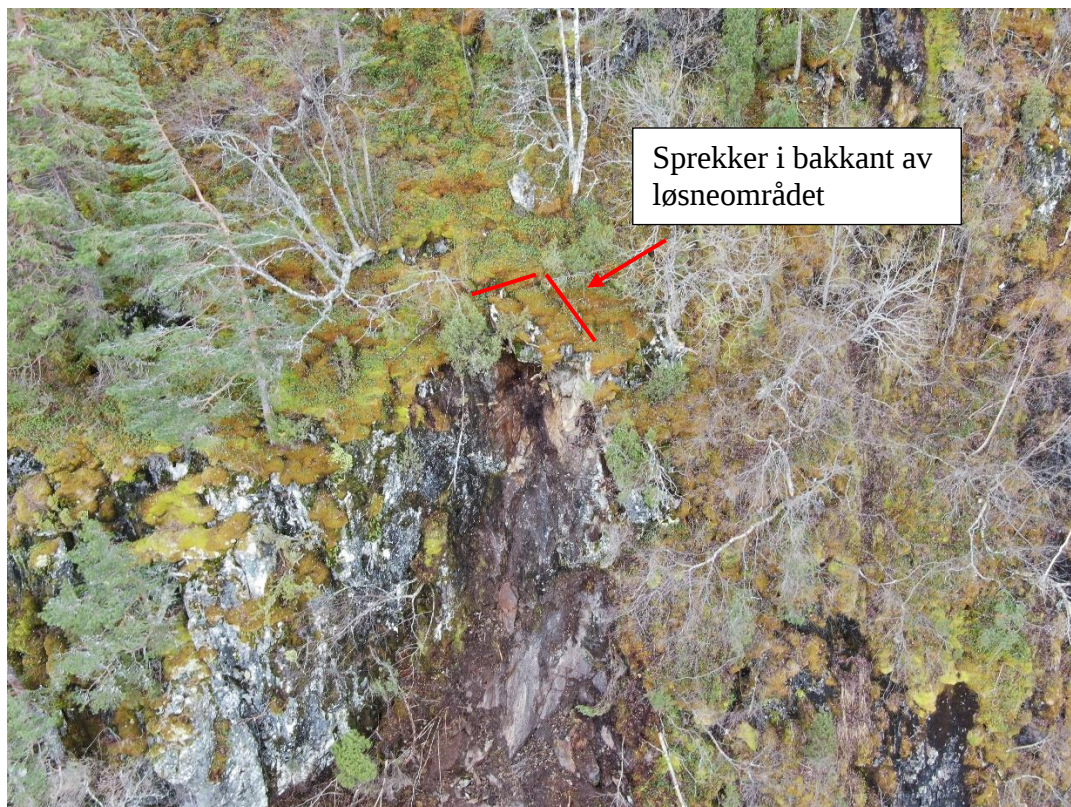
Blokker i løsneområdet lot seg ikke renske ned med pute, men fjellsikringslaget observerte bevegelse av i et større parti bakover i forsøket på rensk. I tillegg ble det observert vannføring i sleppe i bakkant. Det ble derfor gjennomført befarings av undertegnede med fjellsikringslaget onsdag 26.03, hvor det ble enighet om å sikre løsneområdet med ~8-10 fjellbolter. Dette for å sikre blokkig parti som ikke ble rensket ned, samt for å sikre fot til dagforvitret berg bakenfor løsneområdet.

Figur 4 – Før det ble gjort befaring i terrenget, kunne det sees antydninger til sprekken i bakkant av løснеområdet. Dette ble senere bekreftet under arbeider og befaring i terrenget.

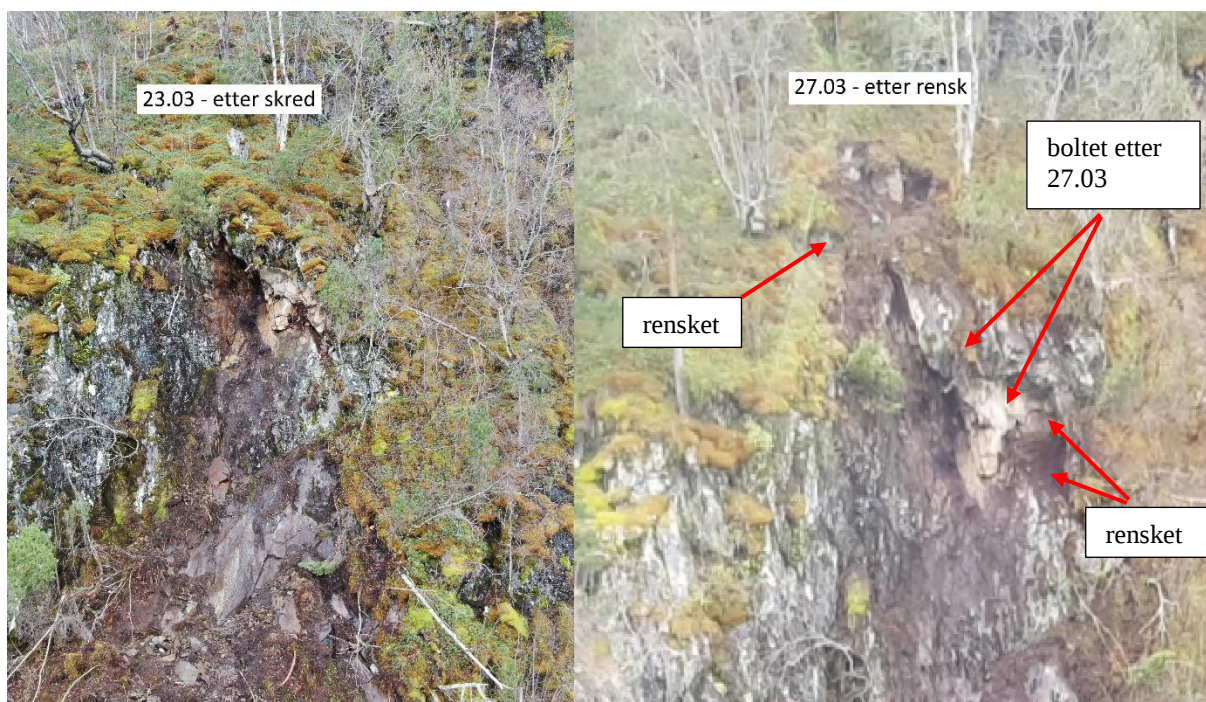
Figur 5 – Sammenligningsbilde før og etter rensk og spyling. Bolting ble utført etter siste bilde ble tatt.

Rensk ble satt i gang og mandag 25.03 med pute, og blokker ble rensket ned på veg. Etter rensk ble det gjort spyling av øvre del av skredløpet, området over skredura som besto av sva, for å få ned stein og blokker som lå igjen etter skred og rensk. Det ble spylt med ca. 15-20 bøtter fra helikopteret. Øvre del av skredløpet egnet seg godt til spyling på grunn av det bratte svaet, og massene i skredløpet lot seg spyle ned
