## Statens vegvesen

| Oppdrag: | <b>Vurdering av skredområde på Stadlandet</b> | | Dok. nr. i Mime: | |
| Kommune: | <b>Selje</b> | Vegnr.: | <b>Fv633</b> | HP: <b>2</b> Km: <b>2,090</b> |

## Vurdering av skredområde etter jordskred på Stadlandet 30. august 2019

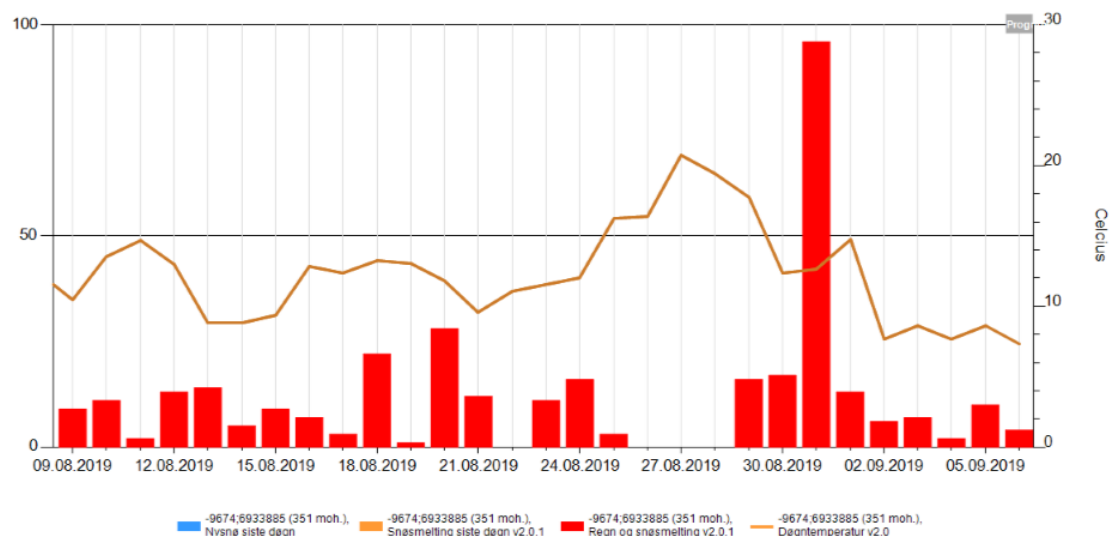
Fredag 30. august kom det inn kraftige regnskyll på Stadlandet. I følgje lokal entreprenør busett i Årvika har det ikkje vore like kraftige regnbygar i nyare tid. Kart frå Xgeo er vist i figur 2. Nedbør på toppen av Storevarden er i følgje Xgeo gitt til å vere heile 91,6mm i løpet av døgeret. Graf som viser nedbør og temperatur er vist i figur 1.

Figur 1 - Graf som viser nedbør og temperatur i august og september. Merk stor mengd nedbør 30. august. Kjelde: Xgeo.no

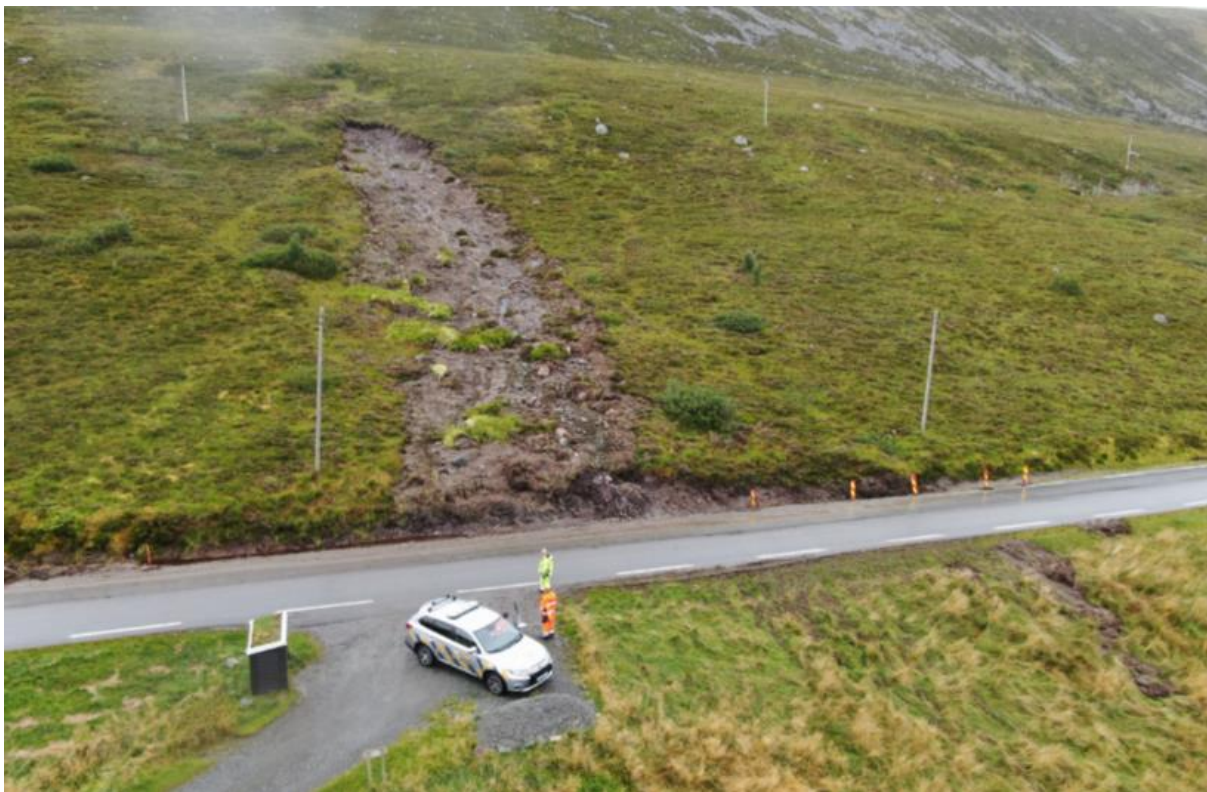
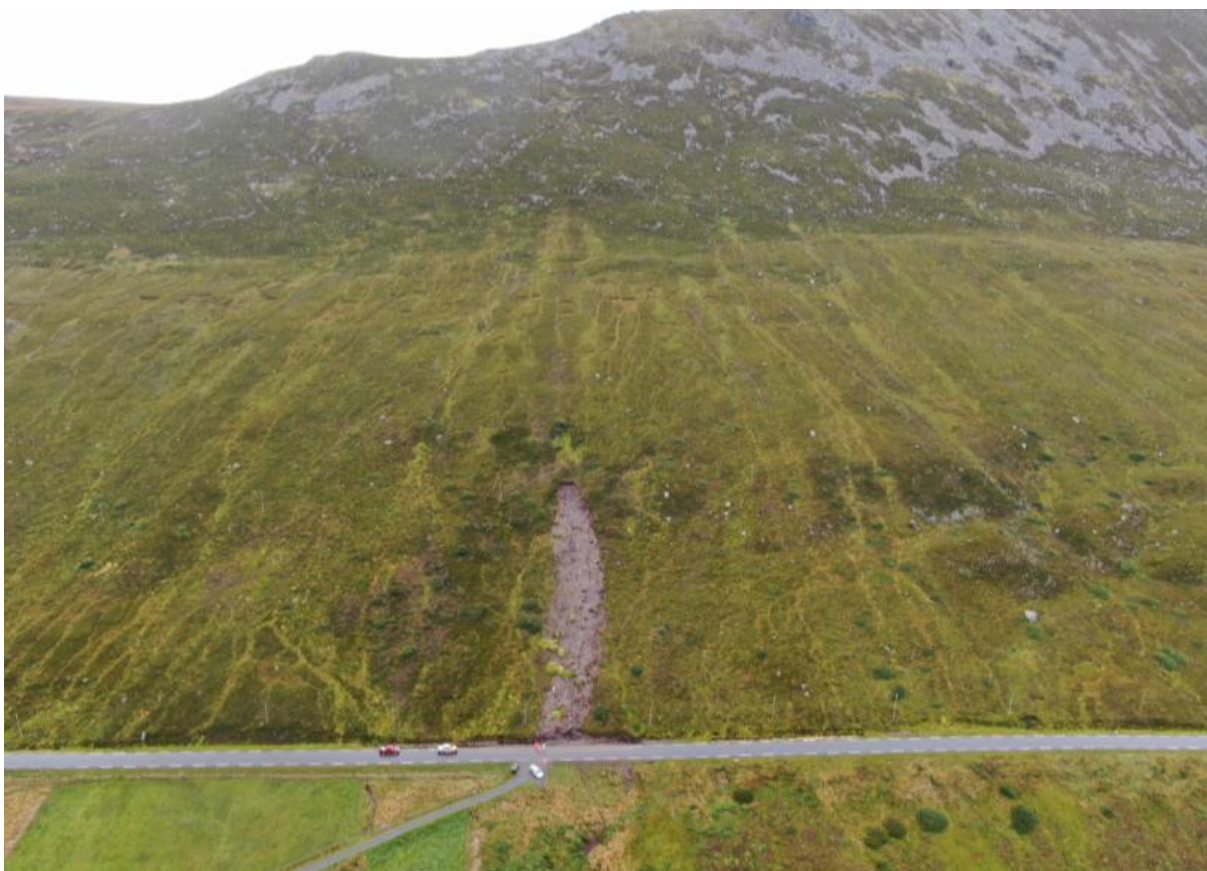
Skredet i Morkadalen gjekk ved Hp 1, Km 5,435. Skredet var ei lita utgliding om lag 30-40 høgdemeter opp i terrenget. Skredet førte til tetting av stikkrenner og blokkerte halve vegbana. Skredmassane som ligg i terrenget kjem i hovudsak frå losneområdet. Det har vore lite erosjon i skredbana. Gras og vegetasjon er fortsett synleg her. Figurane 3 og 4 viser oversikt over området.

Ved store mengder nedbør kan det bli nokre mindre kollapsar i losneområdet grunna bratte kantar i lausmassa. Det er ikkje venta at det vil utgjere nokon fare for vegen, men det er naudsynt å fylgje med i grøfta, for finstoff og vatn kan føre til tette stikkrenner.

Figur 3 - Oversikt over jordskred i Morkadalen

Figur 4 - Oversikt over jordskred i Morkadalen

Det er tilrådd å stabilisere området der vatnet kjem ned i grøfta. Her er det ei bratt skråning i lett eroderbar lausmasse. Denne bør murast/plastrast med steinmassar for å hindre nærare utvasking. Over erosjonskanten er vegetasjonen uskada, og det bør ikkje gjerast noko. Vassføringa er liten, og så lenge vegetasjonen får vere i fred vil den hindre erosjon og massetransport.

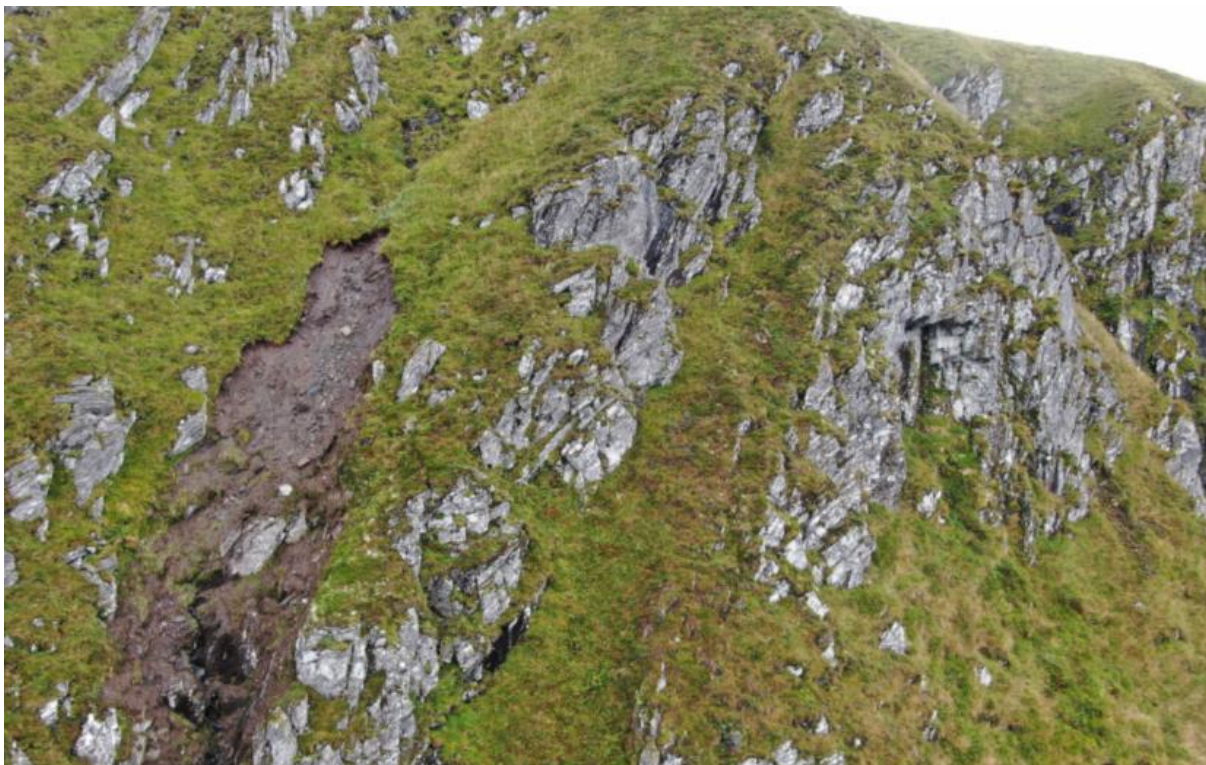
Skredet ved Honningsvåg traff vegen ved Hp 2, Km 2,090. Her er det registrert eit jordskred i NVDB frå 2011. Skredet her starta også som ei lita utgliding, men det skjedde nær toppen av Storevarden. Skredet starta om lag 340 meter over havet, medan vegbana ligg om lag 45 meter over havet. Figur 5 viser losneområdet, medan figur 6 viser skredbana. Figur 8 viser kart over området.

Figur 5 - Losneområde for jordskred ved Honningsvåg

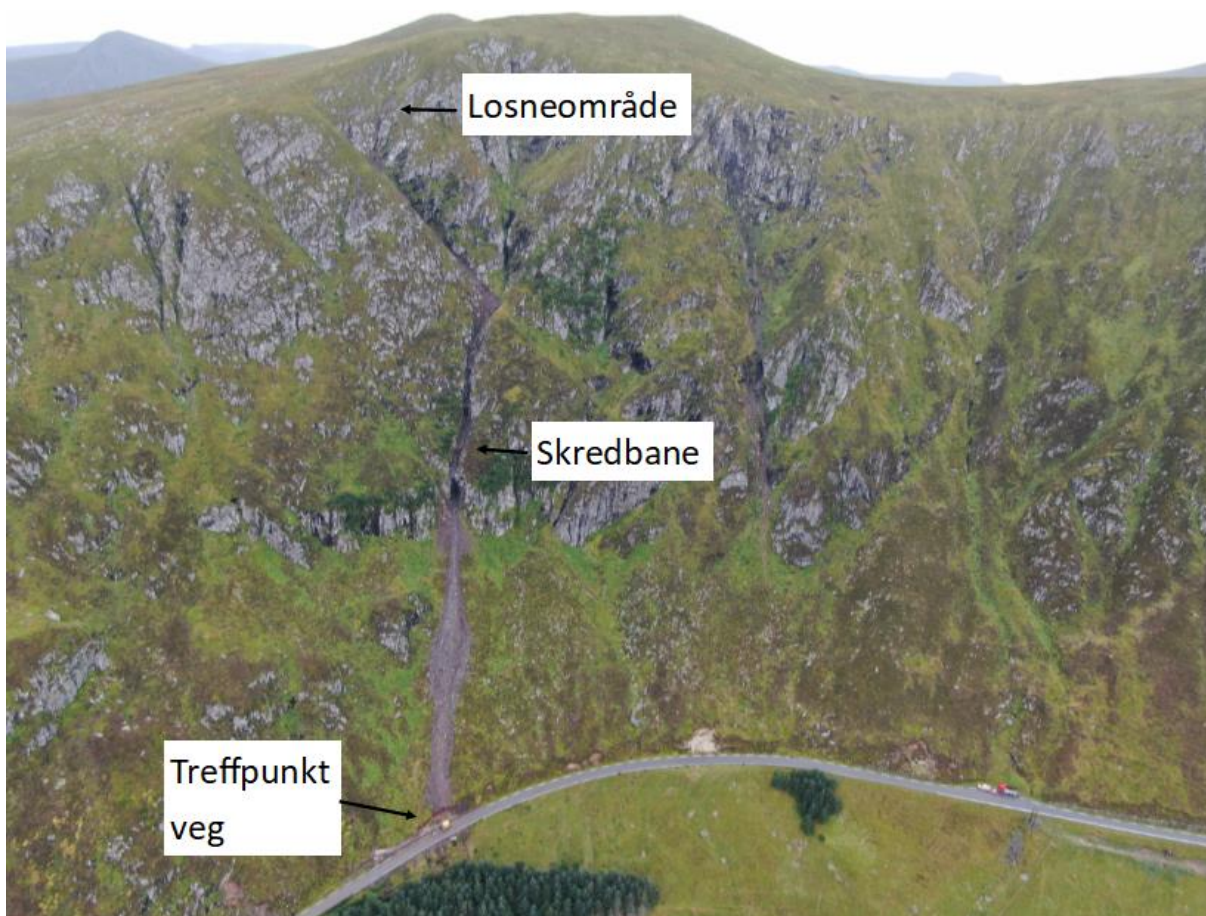
Jordskredet gjekk ned i eit tydeleg drensløp, og hadde ein tydeleg kanalisert skredbane ned til om lag 100 moh. I kombinasjon med bratt terreng fører dette til auke i fart og erosjonspotensiale når skredmassane treff lausmassar og ukanalisert område. Det er tydeleg at skredmassane har erodert i lausmassane i lia under fjellsida, men det har også blitt avsett ein god del skredmateriale. Skredløpet og skredbana er godt reinska opp, og massane som ligg att i terrenget er vurdert til å ligge greitt, og det er ikkje tilrådd å ta seg opp i lia med maskinar. Dette vil gjere skade på vegetasjonen og føre til ein dårlegare situasjon enn det er i dag.

Når det gjeld fare for nye skred, så er risikoen i dette området vurdert til å vere om lag uendra. Det er fleire bratte område med lausmasse som kan losne og drenerast ned i same skredløp. Skredhendinga 30. august vart sett i gong av eit særskild kraftig regnver, og under spesielle forhold bør ein ha auka merksemd og mogleg stenge vegen.

Figur 6 - Oversikt over skredområde ved Honningsvåg

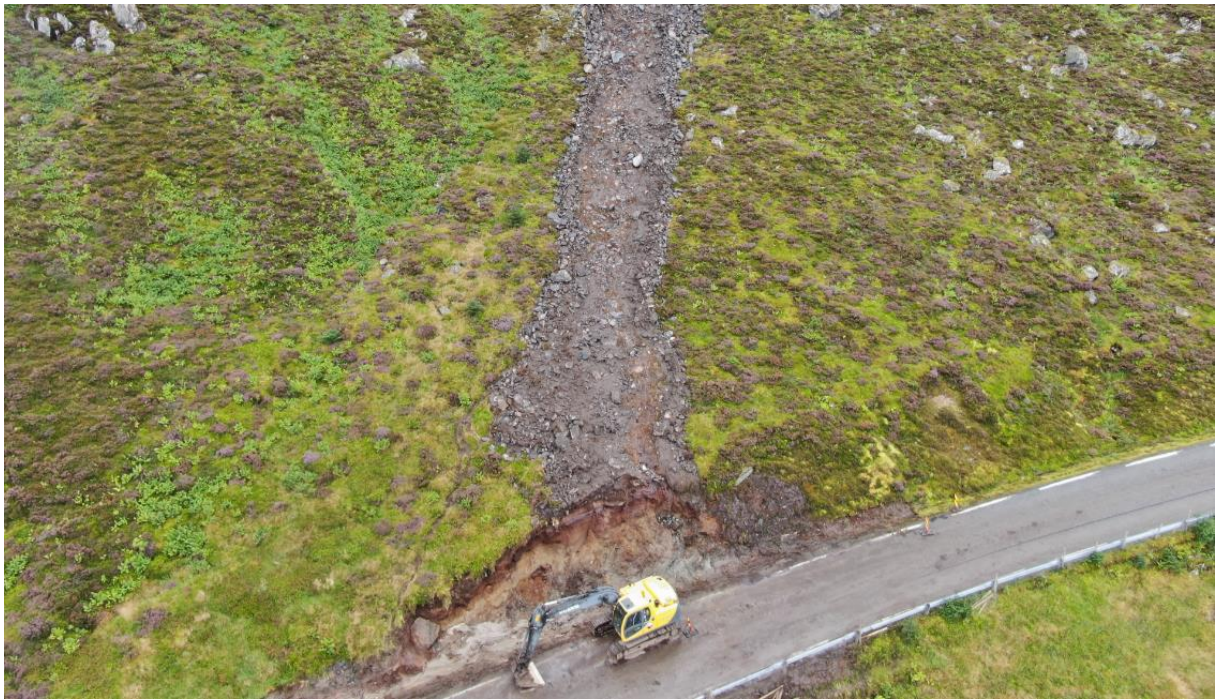
Vegen vart fylt av skredmassar, og drenering vart tetta. Dette er opna opp, og det er gravd eit stykke inn i grøfta, samt laga sandfang for å hindre massetransport gjennom stikkrenne. Som vist i figur 7 er det laga ei bratt graveskråning i sandige lausmassar. Denne står ikkje stabilt og det er tilrådd å gjere tiltak for å sikre denne. Skråninga bør slakast ut og det bør leggjast på duk og steinmassar for å hindre vidare erosjon.

Figur 7 - Treffpunkt i veg ved Honningsvåg
