**Notat 50857-SKRED-02**

| Oppdrag: | <b>Vurdering av flytting av bom for stengning av veg pga skredfare</b> | Dok. nr. i Sveis: | <b>50857-SKRED-02</b> |

**FV 825 SKARVBERGVIKA I+II SKREDPUNKT****VURDERING AV FLYTTING AV BOM FOR STENGNING AV VEG PGA. SKREDFARE****Bakgrunn**

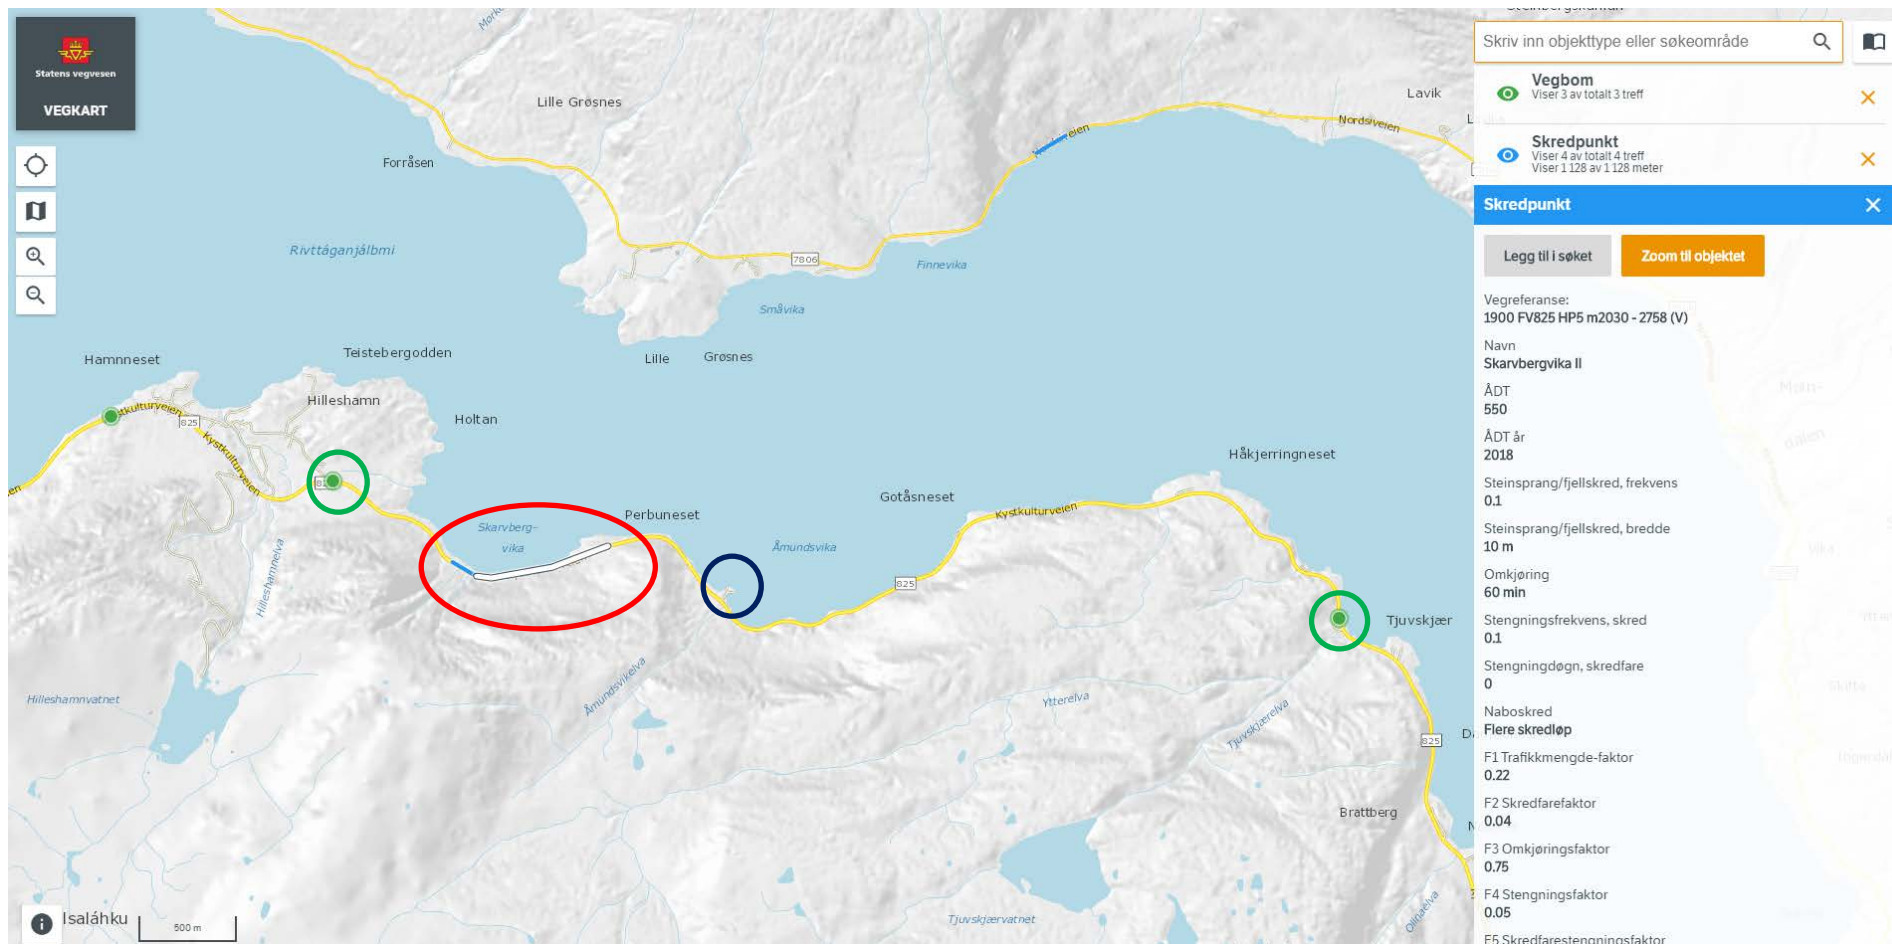
Foto 1

Eksisterende situasjon vises i foto 1 hvor det kan sees at den østre bommen står ca. 3 km fra skredpunktet.

Skredpunkt Skarvbergvika I og II merket med rødt. Oppdrettsanlegget er merket med blå sirkel, og bommene som stenger vegen pga. skredfare merket med grønn sirkel.

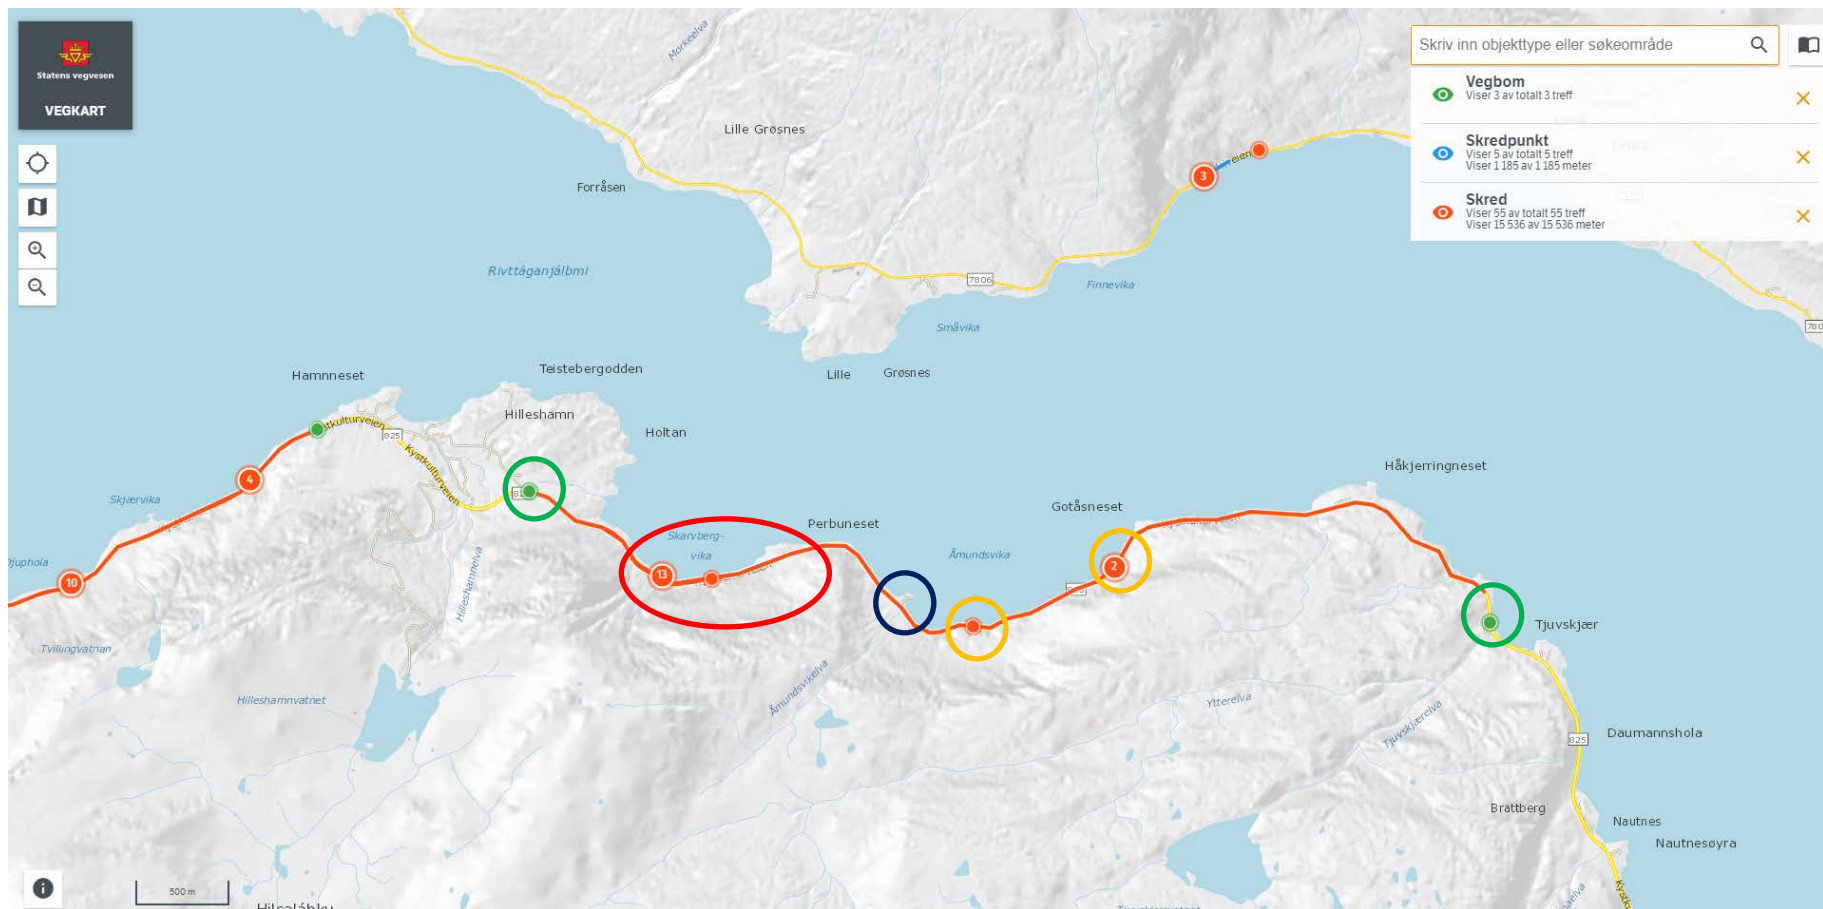
Foto 2

Det er ikke registrert snøskredhendelser på strekningen mellom oppdrettsanlegget og østre bom, se foto 2.

Oversikt over skredhendelser på veg. Oransje sirkel viser steinskred på veg, øvrige punkter er snøskred.

Skredpunkt Skarvbergvika I og II merket med rødt. Oppdrettsanlegget er merket med blå sirkel, og bommene som stenger vegen pga. skredfare merket med grønn sirkel.

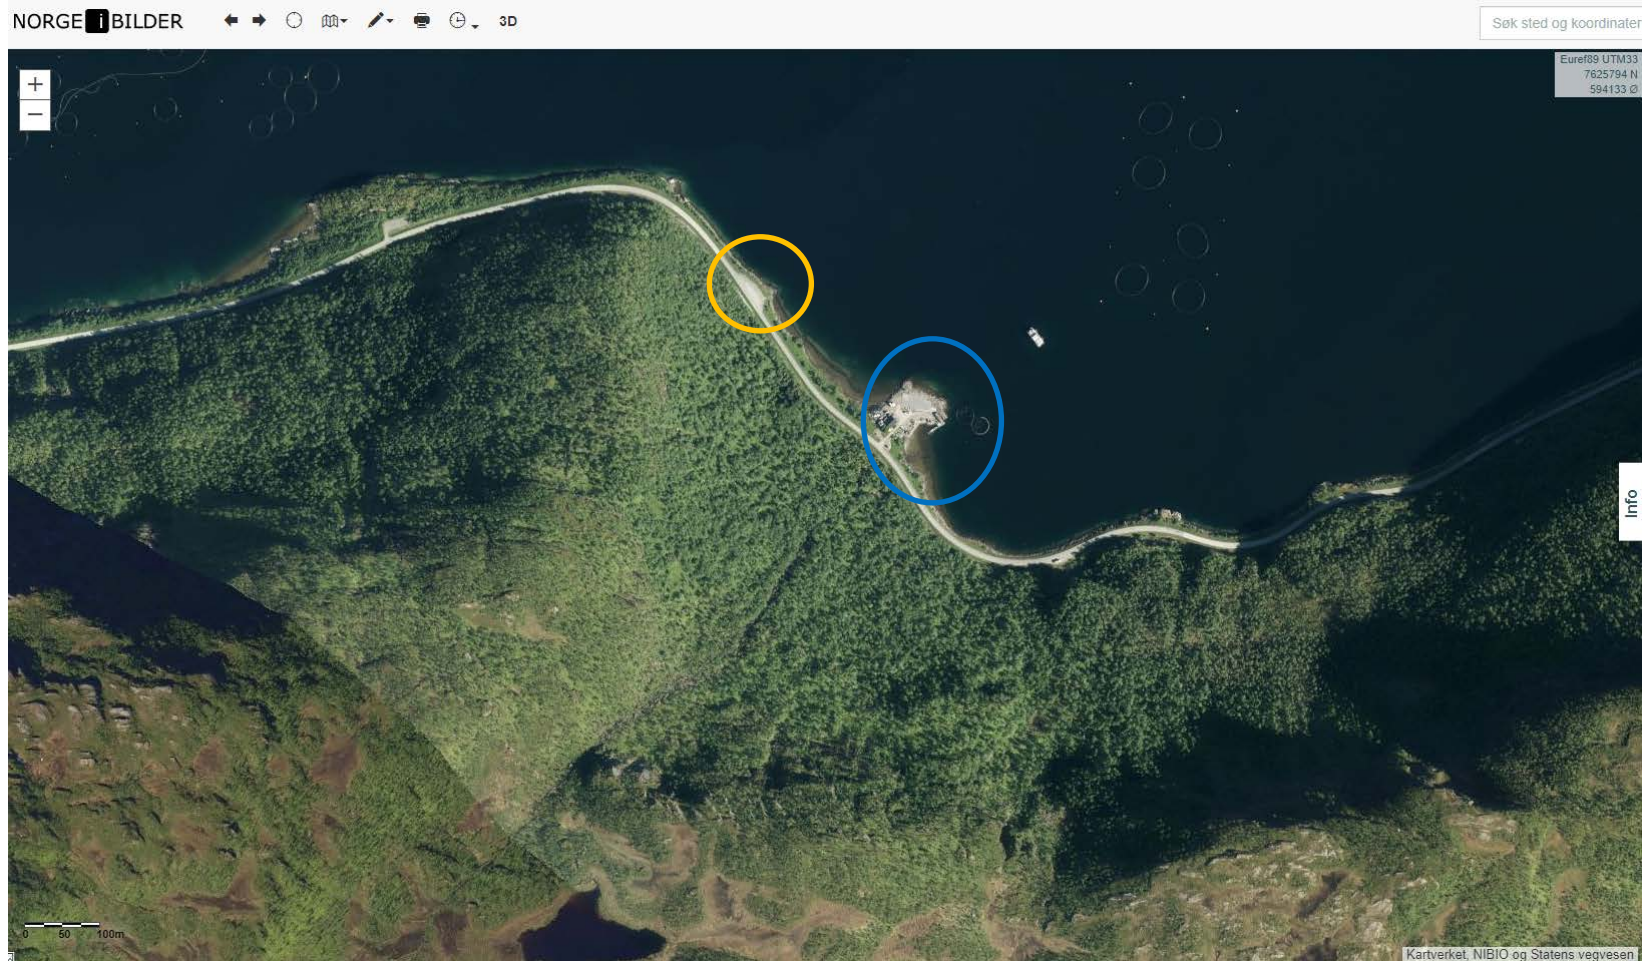
**Foto 4**

Det er ikke observert skredskadet skog på strekningen mellom oppdrettsanlegget og østre bom, se foto 4.

Oversiktsbilde over oppdrettsanlegget, merket med blått. Ingen synlig skredskadet skog. Forslag til ny bomplassering inntegnet med oransje.

Tidligere byggeleder på driftskontrakten Solveig Hansen opplyser om at ho ikke vet om snøskredhendelser på strekningen. I og med at det ikke er registrert snøskredhendelser på veg i NVDB mellom oppdrettsanlegget og østre bom, samt opplysninger fra tidligere byggeleder vurderes det som tilstrekkelig forsvarlig iht. risikoakseptkriteriene for skred på veg å flytte bommen til vest for oppdrettsanlegget.

Det er skissert et forslag til ny bomplassering i foto 4.
