Notat

Oppdrag:	Fv 5374 hp 1 km 5.060 Osa, Ulvik. Steinskred	Dok. nr. i Mime:	
	05.12.2019		
Oppdragsgivar:	Brynjulv Eide	Dato:	06.12.2019
Planfase:	Drift	Arkivkode: 460	Rapportnummer: 31193-GEOL-1
Kommune:	1233 Ulvik	Vegnr.: Fv 5374	HP: 1 Km: 5,000 – 5,060
UTM 33 ref.:	EUREF 89		Geoteknisk kategori:
Utarbeida av:	Mari Åmellem Brøto	Kontrollert av:	Harald Hauso

Fv 5374 hp 1 km 5.060 Osa, Ulvik. Steinskred 05.12.2019

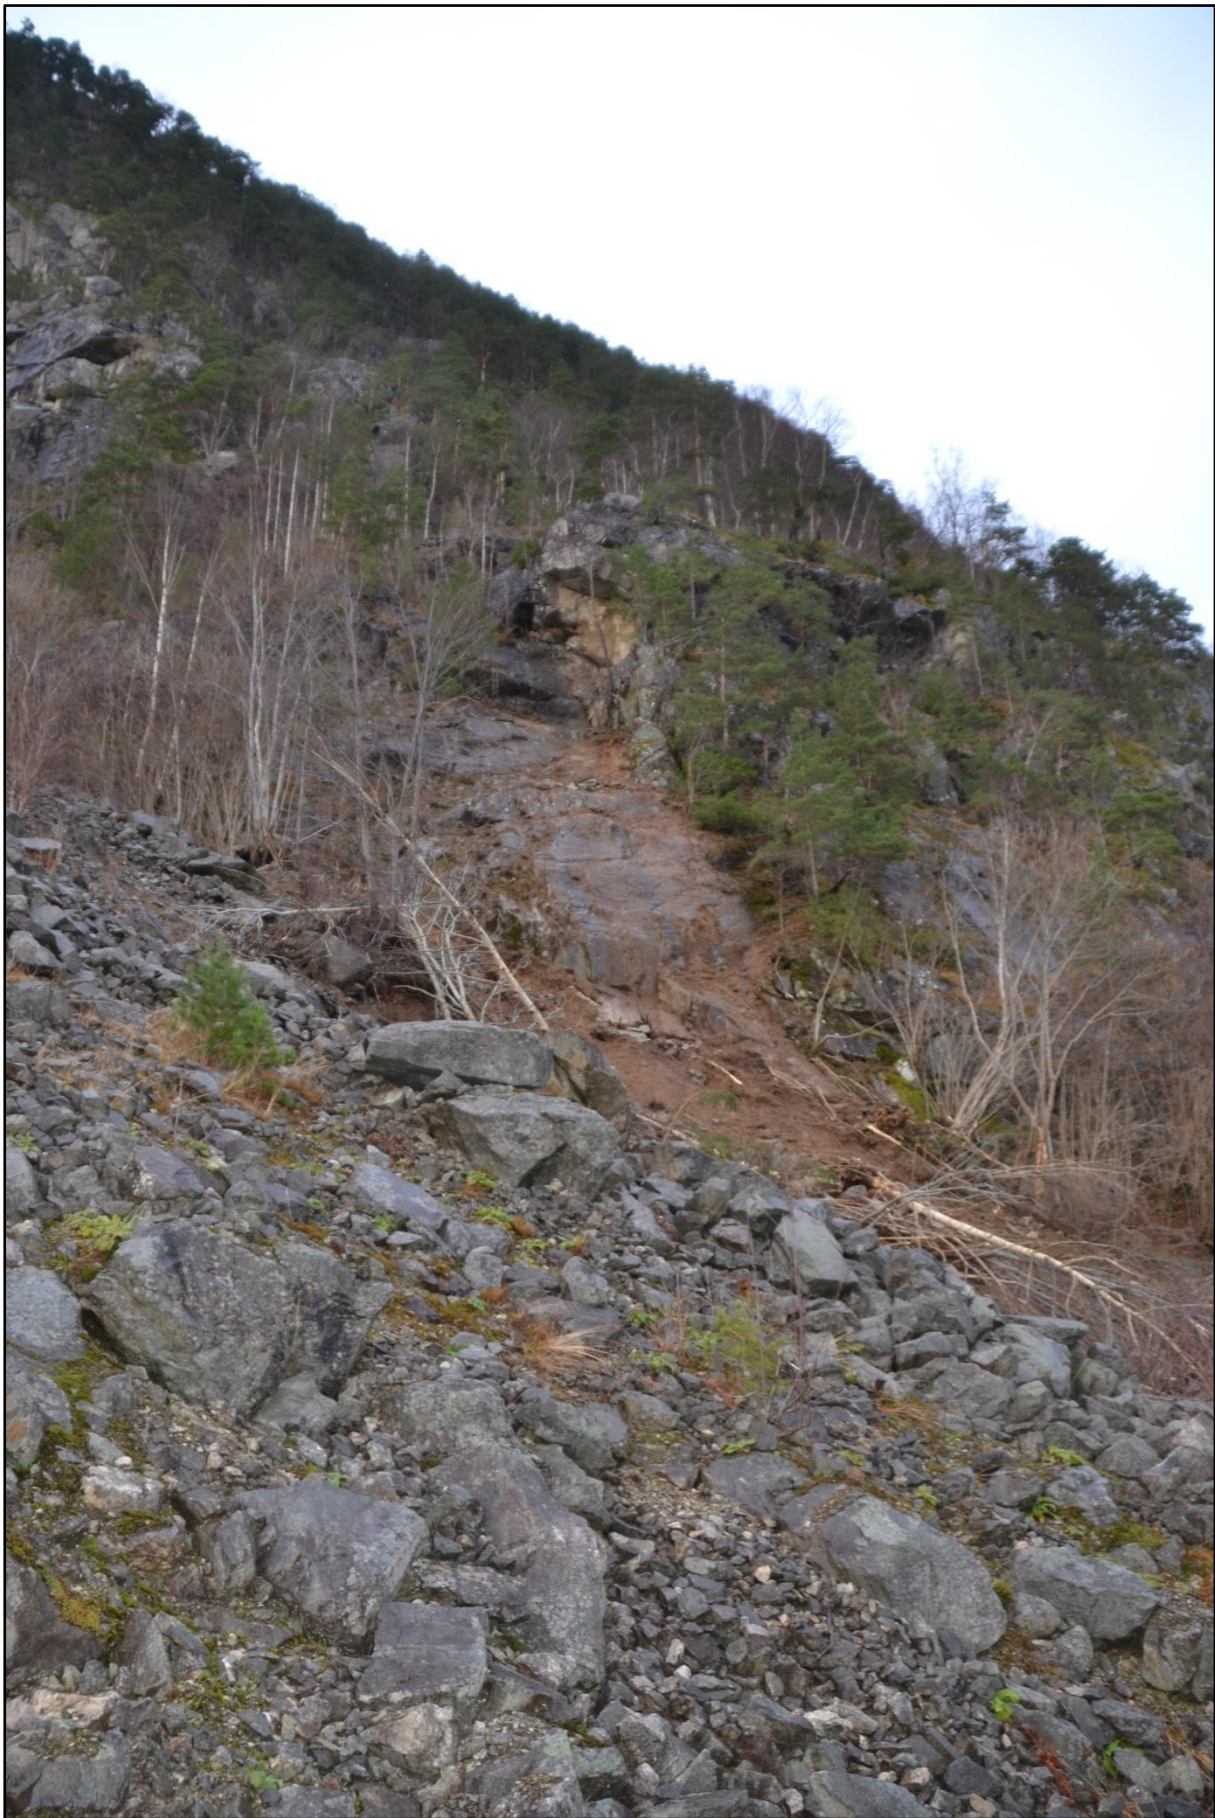
Steinskredet løsnet fra en berghammer om lag 50- 70 meter over vegbanen (figur 1). Ut fra skredmassene i vegbane og i fjorden, har skredet bestått av flere steinblokker i størrelsesorden 10 kbm. Skredet tok med seg stein, jord og trær ned mot vegen. Steinblokker har slått ut store deler av vegen, og etterlatt et krater på størrelse 10x3 meter (figur 2).

Figur 1. Torsdag 5. desember gikk et steinskred på Fv 5374 hp 1 km 5.060 Osa, Ulvik. Skredet løsnet fra en berghammer 50-70 meter over veg.

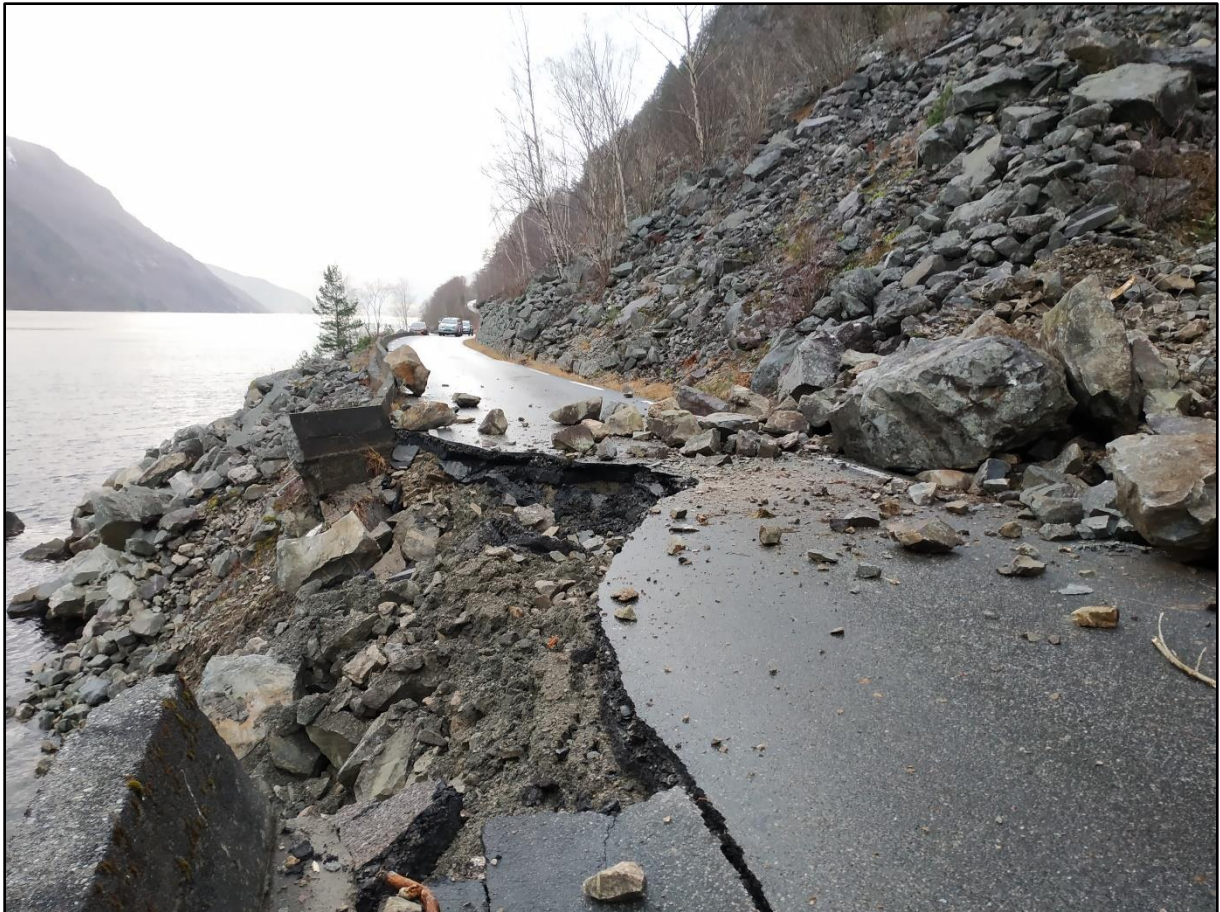
Figur 2: Steinskredet gjorde store skader på vegbanen. Vegen er slått ut i en bredde på om lag 3 meter langs en 10 meter strekning.

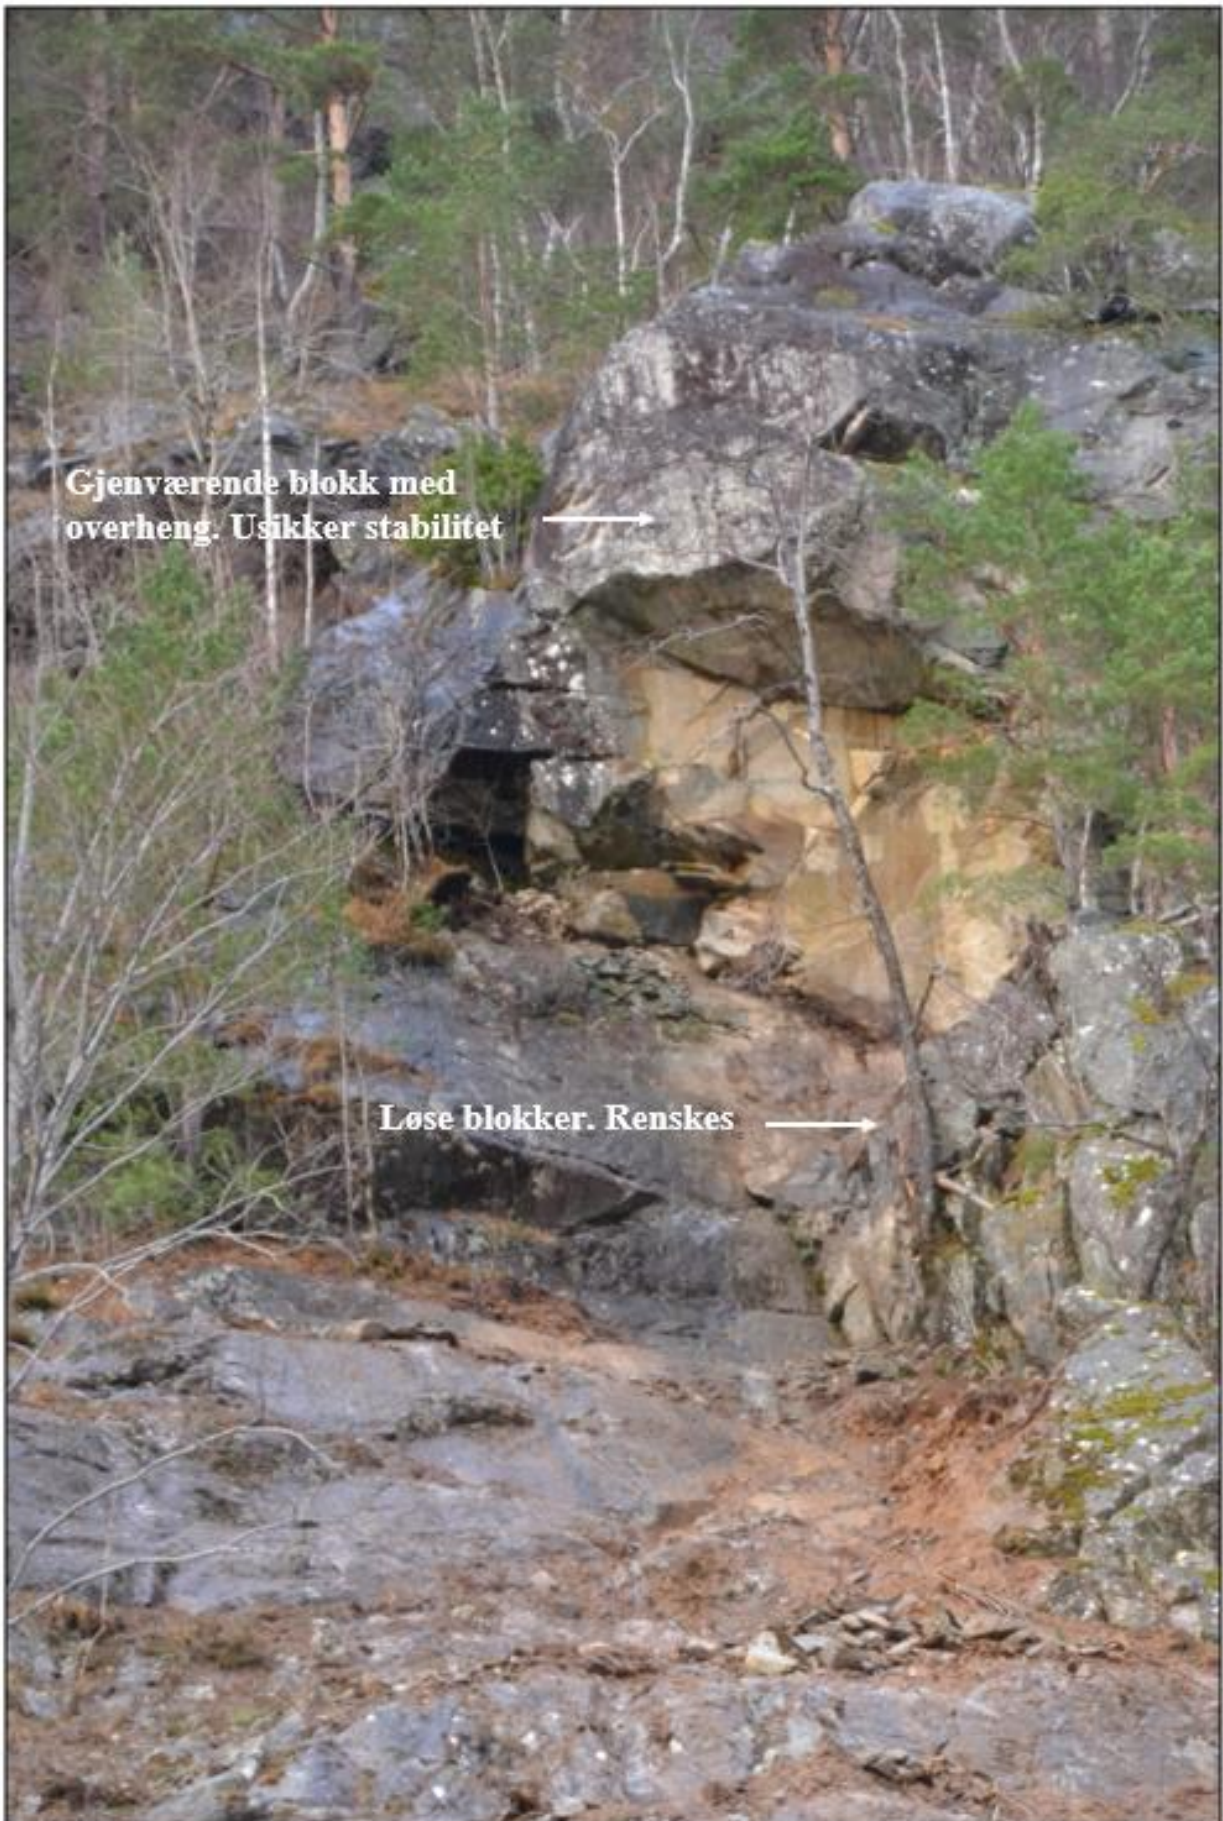
Løsneområdet er lokalisert i ytterkant av en berghammer (figur 3). Steinblokker som har løsnet har vært avgrenset av en steil sleppe i bakkant. Blokkene har hatt fot til bergoverflaten som her har en glatt overflate med helning ned mot veg.

I løsneområdet er det et gjenværende parti med blokker som ser ut til å være avgrenset av de samme sprekker som nedrast parti. Det kan se ut til at den steile sleppen går inn under blokkene og det er antydninger til sprekker i overkant og ytterkant. Det kan være at disse blokkene har tyngdepunkt inn i terrenget, selv om de står med overheng. Det er ikke mulig å vurdere fra vegbane.

Figur 3: Nærbilde av løsneområde.

Det er nødvendig å kontrollere løsneområdet nærmere ved befarings i tau. Det må spesielt være fokus på blokken som står med overheng, om denne henger godt nok innpå, eller om den er avløst av sprekker. Det må og vurderes om blokkene som står stablet bak et gammelt tre kan renskes ned. Videre vil det være behov for å renske ned eventuelle løse blokker.

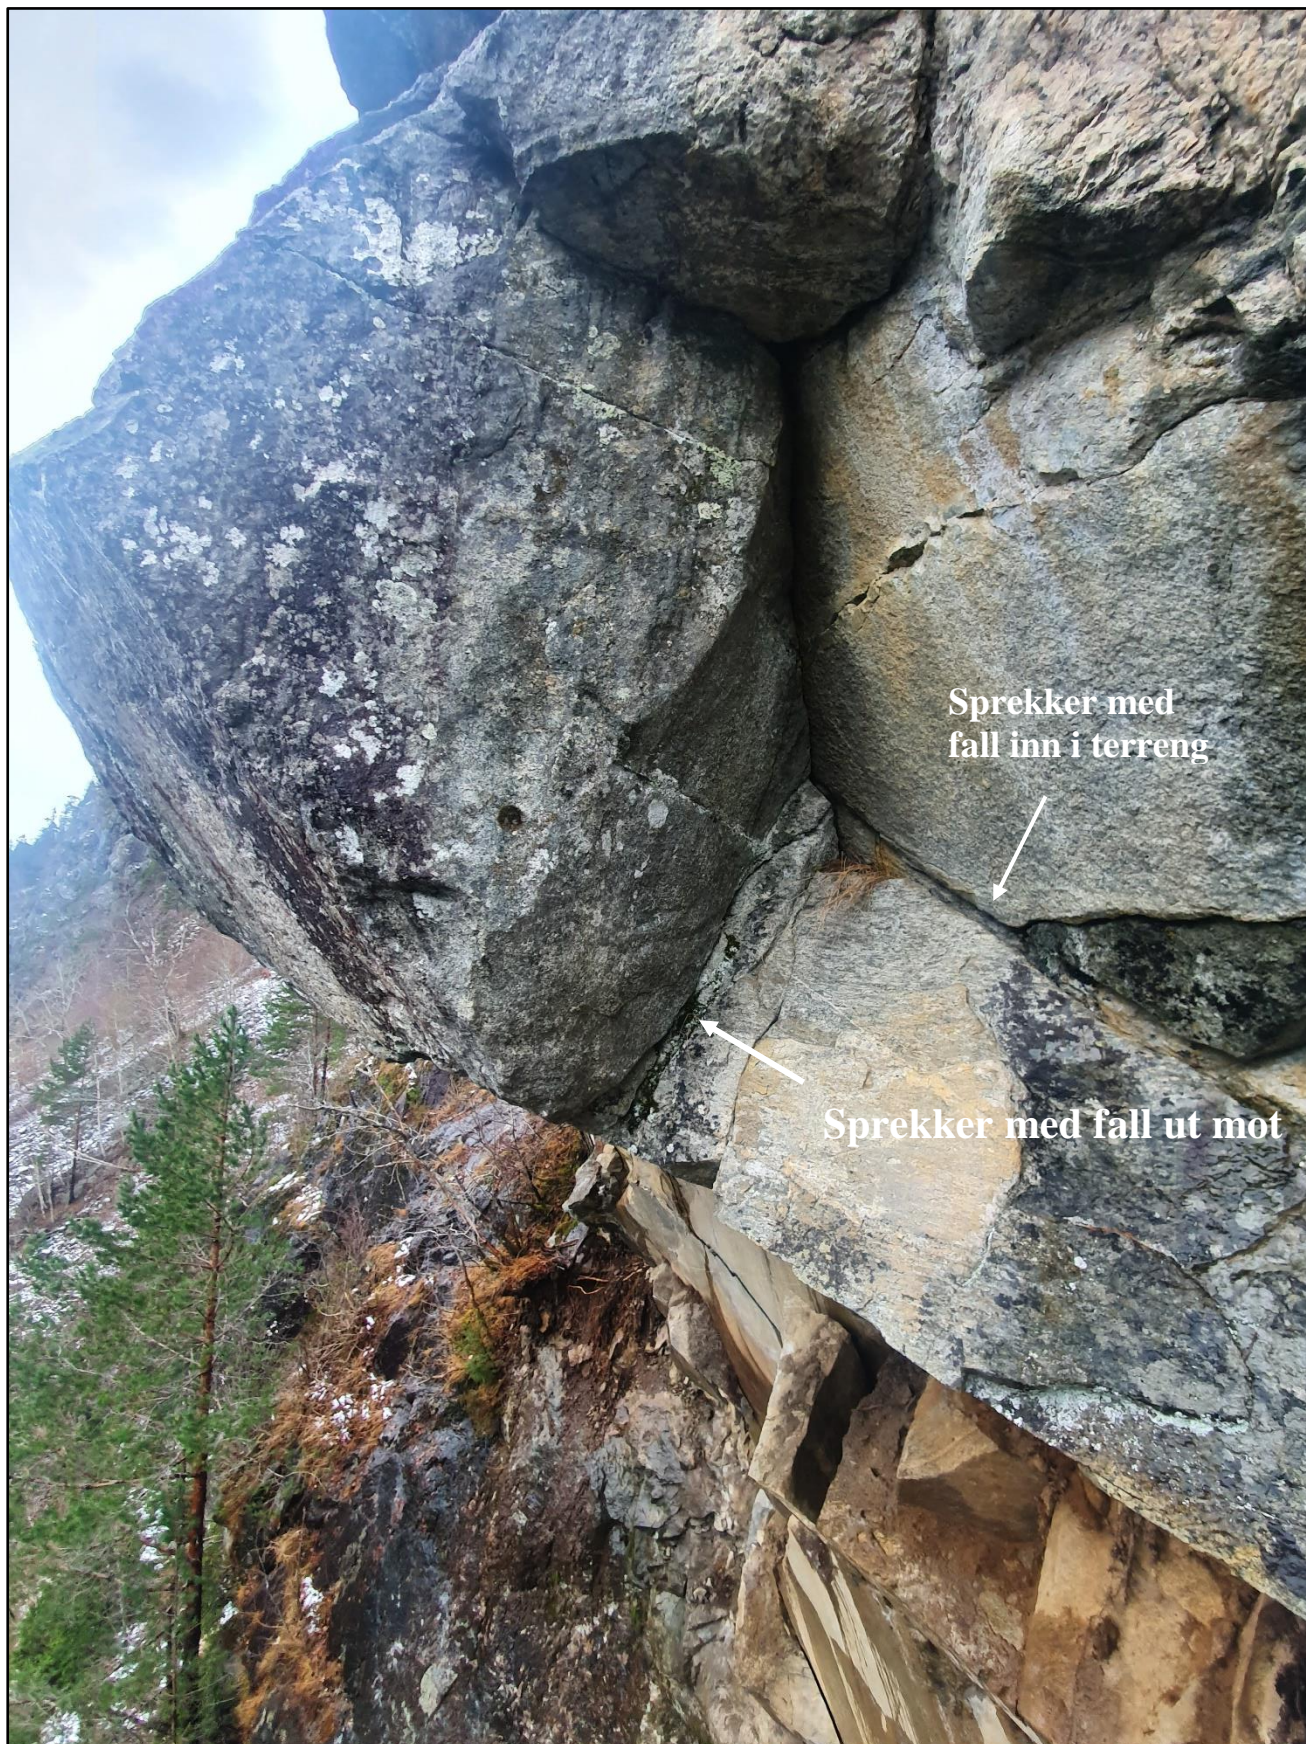
Mesta fjellsikring startet arbeidet med rensk og inspeksjon i løsneområdet mandag 09.12. Den gjenværende blokken det var knytt usikkerhet til, viste seg å ha tyngdepunktet sitt ut mot vegen og står med overheng. Blokken ble anslått til ha et volum på rundt på 45 kbm. Det ble observert sleppe bak gjenværende blokk med steilt fall inn i terreng, i tillegg til sprekker med motsatt fall ut mot veg. Gjenværende blokker har ingen fotfeste og henger ikke godt nok innpå slik som håpet (figur 4).

Det vurderes til at gjenværende blokker i løsneområdet **ikke** er tilstrekkelig stabile og må sikres før arbeid på veg kan begynne. Mindre løse blokker i løsneområdet ble rensket ned.

Figur4: Gjenværende blokker i løснеområde står med tyngdepunkt ut mot veg og utgjør et stort overheng. Blokkene er ikke tilstrekkelig stabile til å begynne arbeid på vegen. Løснеområdet må sikres med bolter. (Foto: Mesta fjellsikring)

Det må utføres bolting av gjenværende blokker i løsneområdet. Det antas behov for 5-10 endeforankrede bolter. Den store blokken må trolig ha boltelengde på 5 meter for at bolten skal ha forankring i minst 1 meter fast berg. Mindre blokker kan sikres med kortere bolter. Bolter må settes slik at den hurtigst mulig krysser sprekkeflaten. Bolteplassering og boltelengder må vurderes og tilpasses på stedet. Geolog kontaktes ved behov.
