Statens vegvesen

Notat

Oppdrag:	Vurdering av stabilitet etter steinsprang	Dok. nr. i Mime:	
Oppdragsgivar:	Drift vest 2 v/Stig Arne Bugjerde	Dato:	19.01.2021
Planfase:	Drift	Arkivkode: 460	Rapportnummer: 13637-SKRED-1
Kommune:	Kinn	Vegnr.: Rv5	SD: S18D1 Km: 2,430
UTM 32V ref.:	EUREF 89		Geoteknisk kategori:
Utarbeida av:	Jens Tveit	Kontrollert av:	Marianne Sundal

Vurdering av stabilitet etter steinsprang ved Grov 18.01.2021

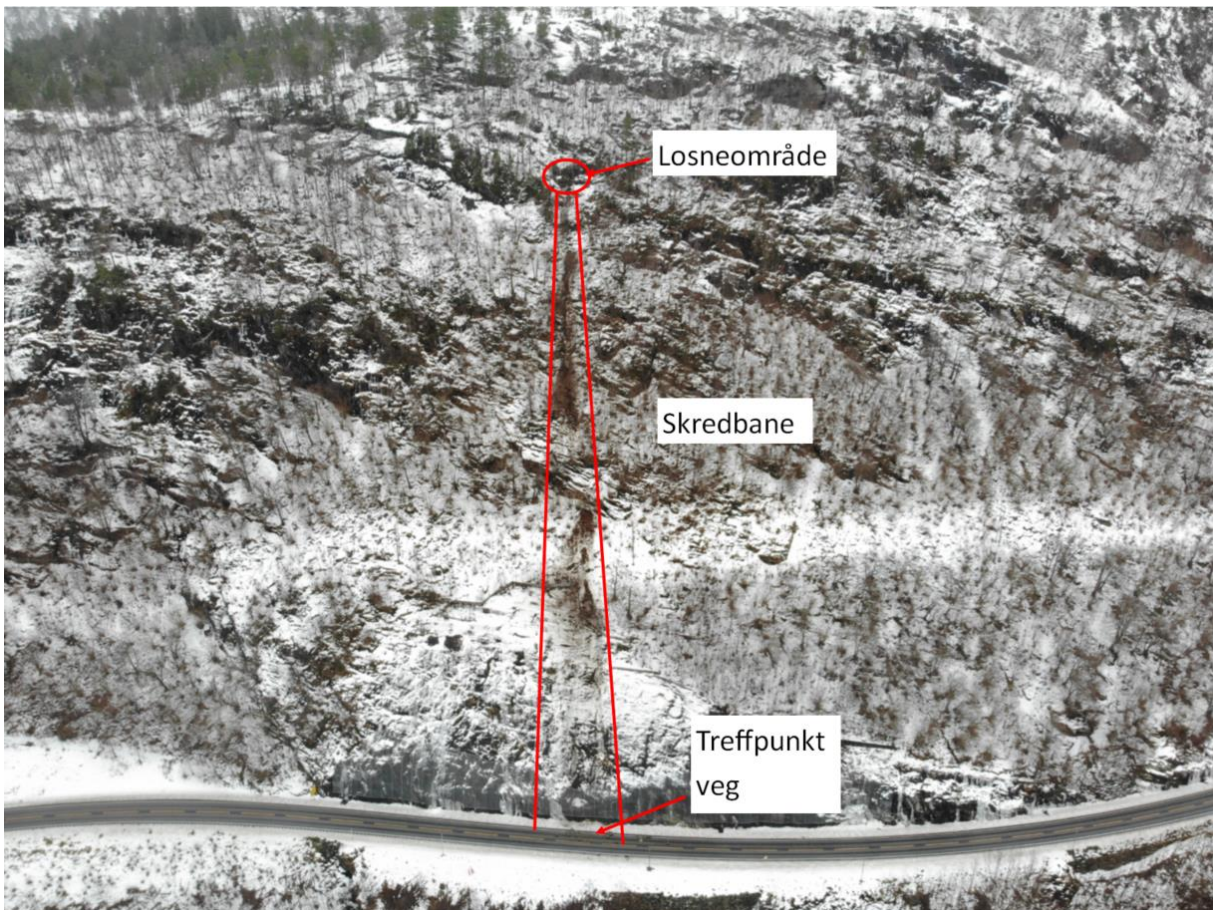
Skredmassane har skapt eit sår i terrenget nedover mot vegen i tillegg til at ein god del skog har blitt lagt flat. Nedanfor berghamrar er det tydelege sår i lausmassedekket. Massane i skredløpet verker å ligge stabilt. Det siste stykket ned mot vegen er ikkje dekt av lausmasse. Her ligg det ikkje att skredmassar, men alt har blitt med ned til vegen.

Figur 3 - Oversikt over området. Losneområde, skredbane og treffpunkt veg er teikna inn. Foto: J Tveit, SVV

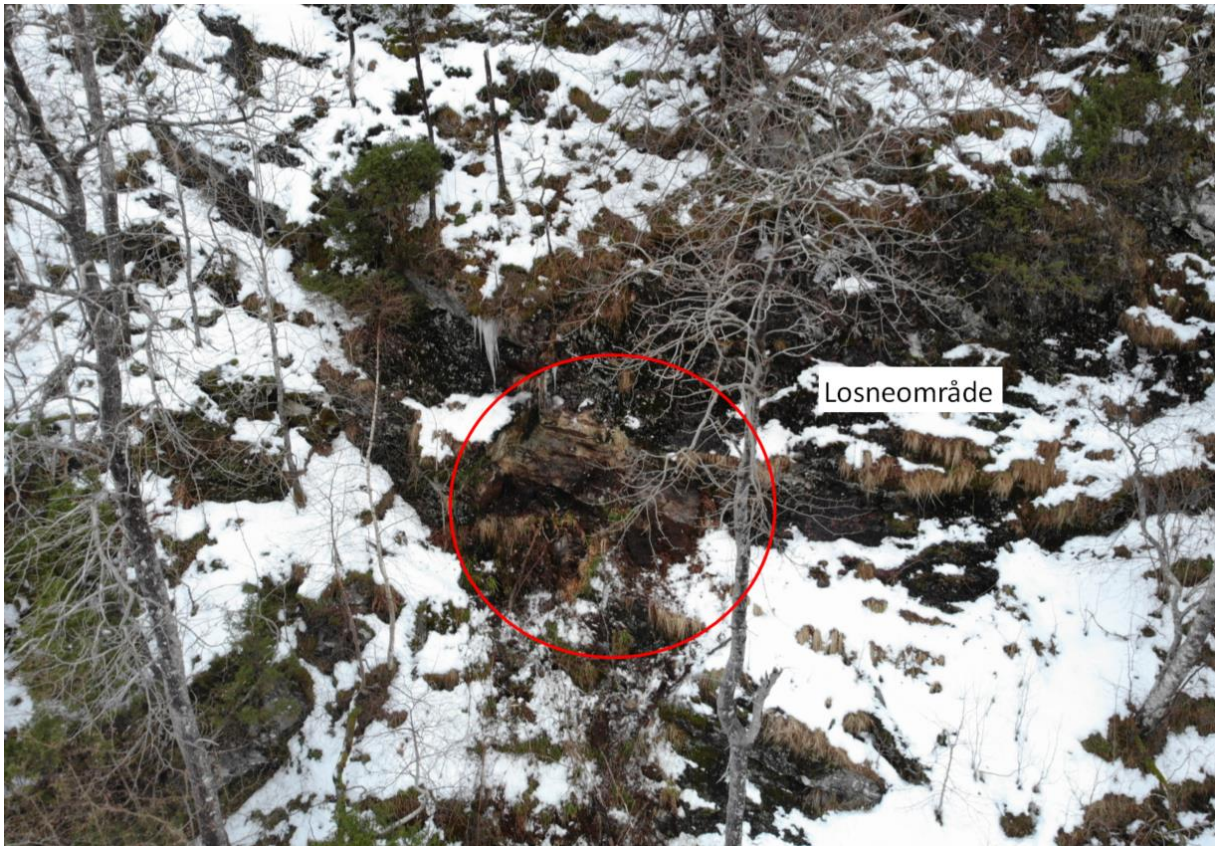
Skredet måndag 18. januar kom etter ein kald periode med mykje is i terrenget. Det var i tillegg noko snø i området. Skredet losna i ein eksponert fjellhammar om lag 200 meter over havet, sjå figur 4. Her har det truleg vore eit overhengande parti med dårleg understøtte og tydelege baksprekkar. Det var synleg is i området etter skredhendinga. Det er ikkje tydeleg akkurat kva som løyste ut skredet, men truleg er det ein kombinasjon av is og frost, samt destabilisering over tid.

Figur 4 - Losneområdet for skredhendinga. Sjølve området er markert med raud ring. Foto: J Tveit, SVV

Sjølv om det ikkje er vurdert som naudsynt med akutte tiltak bør det vurderast å utføre tyngre sikring av området på sikt. Høg skjering kombinert med bratt sideterreng er ein lite gunstig situasjon. Skredmassar som losnar i fjellsida kan fort nå området med svaberg over vegen. Har skredmassar fyrst nådd ned dit får dei god hastigheit ned til vegen. Eit fanggjerde over skjeringstoppen er godt eigna for å sikre mot liknande hendingar.

Førebels vurdering viser at eit fanggjerde vil fungere bra som sikring på dette punktet. Det bør gjerast detaljprosjektering av styrke, lengde og nøyaktig plassering. Det bør også utførast synfaring for å kunne vurdere omfanget av eventuell reinskejobb før montering av fanggjerde kan utførast.

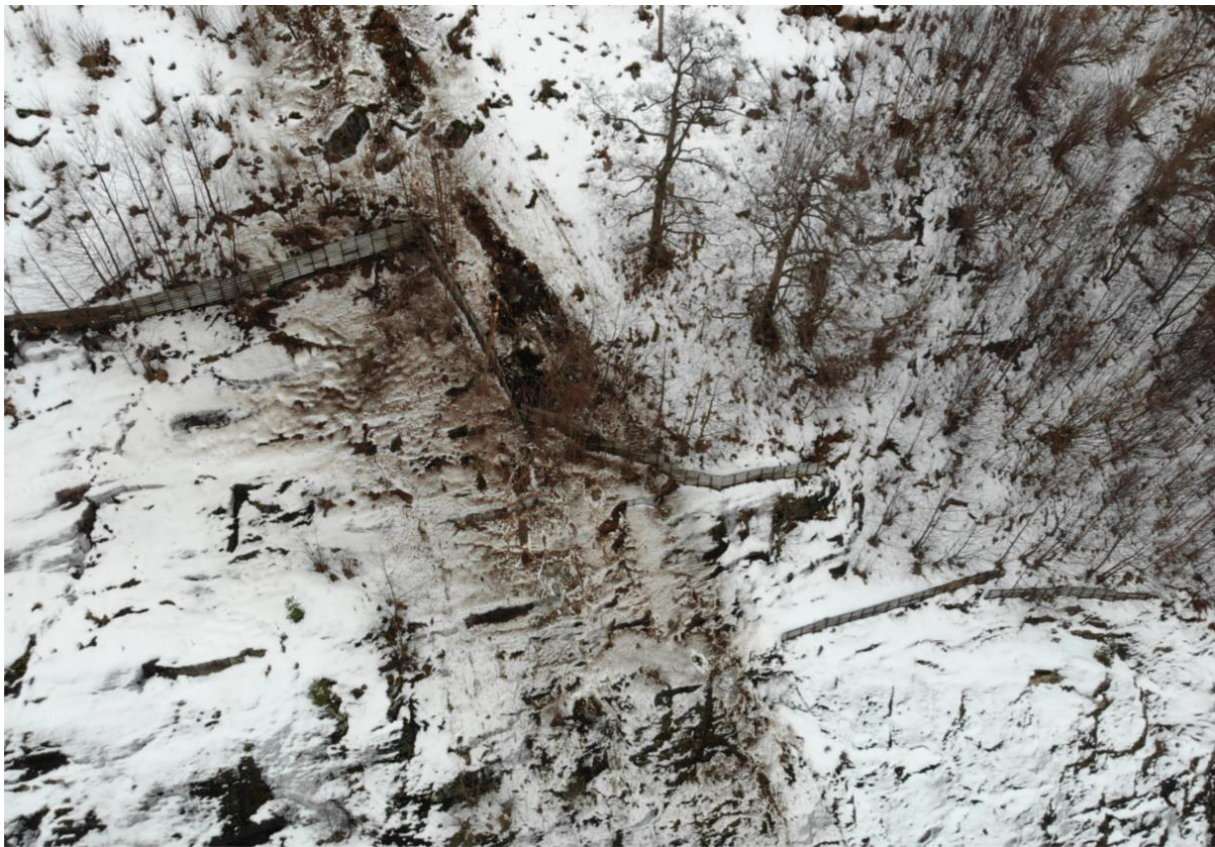
Skredet har stort sett gått over sognemurane som ligg over svaberget, sjå figur 5. Det verker å berre vere mindre skadar her. Nede i skjeringa har skredmassane rive ned toppen av isnettet, men ikkje så mykje at det heng laust.

Figur 5 - Situasjon ved lausmasekant over skjeringstoppen. Lite skade på sognemur. Foto: J Tveit, SVV
