## Statens vegvesen

### Notat

| Planfase: | Drift | Arkivkode: | 460 | Rapportnummer: 13637-SKRED-3 |

### Steinsprang ved Rv15 Kalneset 17.2.21. Geologisk vurdering etter hending

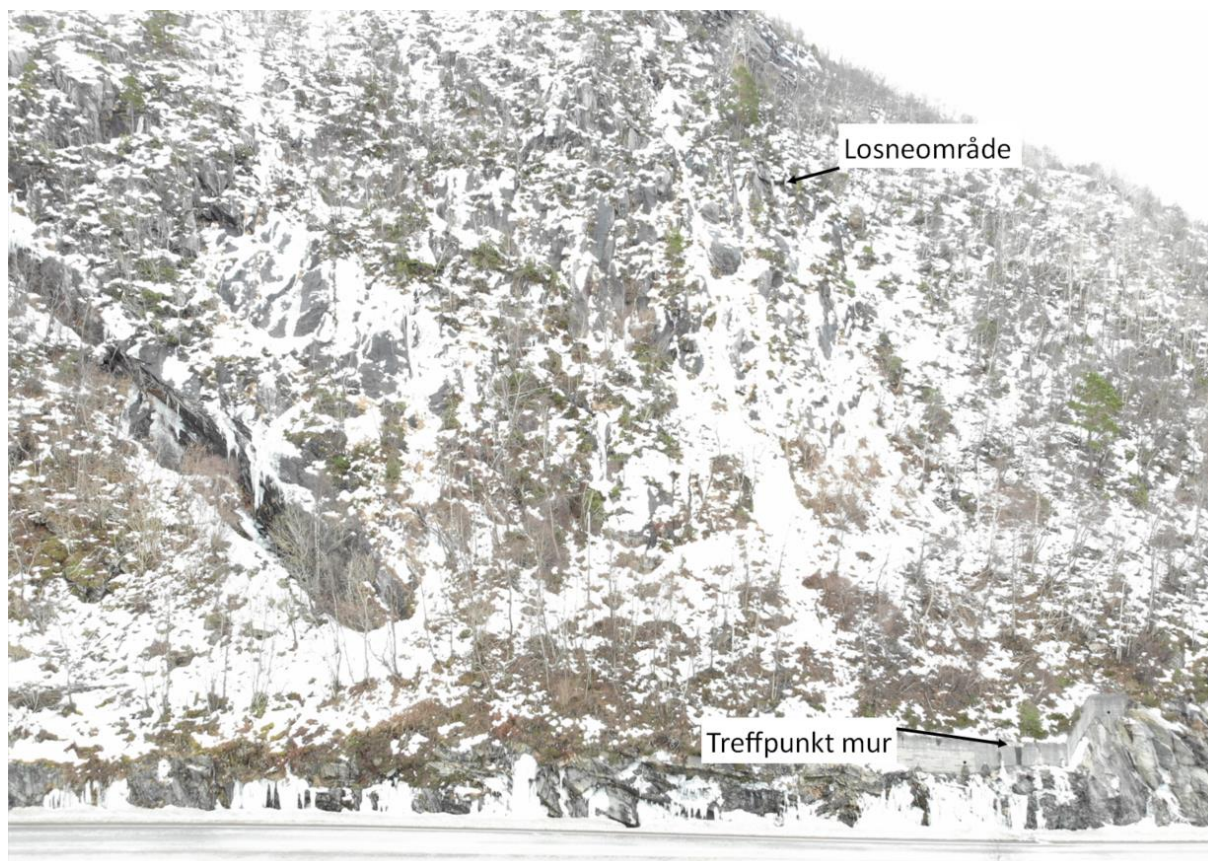
Ved Kalneset ligg vegen om lag 10 meter over havnivå. Det er skjering på innsida av vegen, og vegbana ligg delvis på tørrmur. Skjeringstoppen går over i bratt sideterreng som varierer mellom å vere dekt av vegetasjon og eksponert berg. Det er både svaflatar med dalsideparallel fall og blokkparti med meir varierende oppsprekking. Fjellsida er og lag 150 meter høg før det flatar ut mot toppen. Sjå kart i figur 1 og oversikt over området i figur 2.

Figur 2 - Oversikt over området. Foto: J Tveit, SVV

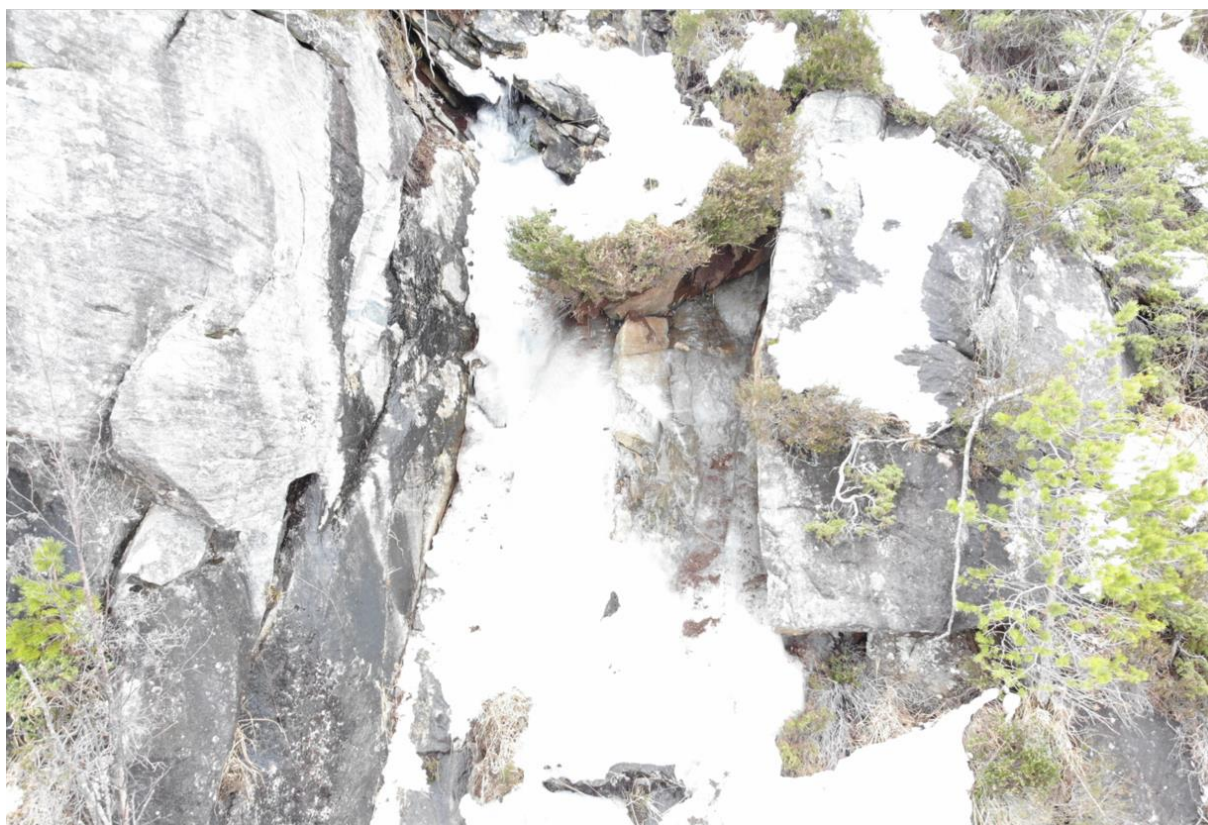
Losneområdet og treffpunkt på mur over vegen er vist i figurane 3 og 4, medan figur 5 viser steinsprang i vegen onsdag ettermiddag. Vinteren 2021 har vore prega av kaldt ver og mykje oppbygging av is i terreng og skjeringar. I sideterrenget ved Kalneset ligg det mykje is. Is i sprekkar fører til utfordringar med stabilitet grunna påkjenningar ved frostsprenging og oppbygging av is. Er det blokkparti med dårleg understøtte kan oppbygging av is føre til nedfall. Det er tydeleg å sjå at dette er tilfelle i losneområdet. Her har det vore dårleg understøtte, og det er tydeleg mykje is i bakkant av der blokkpartiet var. Når mildveret kom starta smeltinga, og blokka var ikkje lenger frose fast.

Figur 3 - Losneområde. Merk is på overflata der blokkpartiet var. Foto: J Tveit, SVV

Situasjonen er liknande den i 2007. Då var også frostsprenging utløysande faktor. I 2007 vart det tilrådd å montere fanggjerde på skjeringstopp. Dette vart også tema på synfaring den 18.02.2021. Sjølv om strekket ikkje ligg inne i oversikta over skredsikringsbehov er det utfordringar med nedfall. Det bør vurderast å leggje inn Kalneset i oversikta, og arbeidast vidare med å få på plass sikring av området.

For å vurdere nøyaktig omfang og styrke av fanggjerde og eventuell arbeidsreinsk må det utførast kartlegging av området. Dette bør gjerast når det ikkje er is og snø i området, og det er greitt å få oversikt.

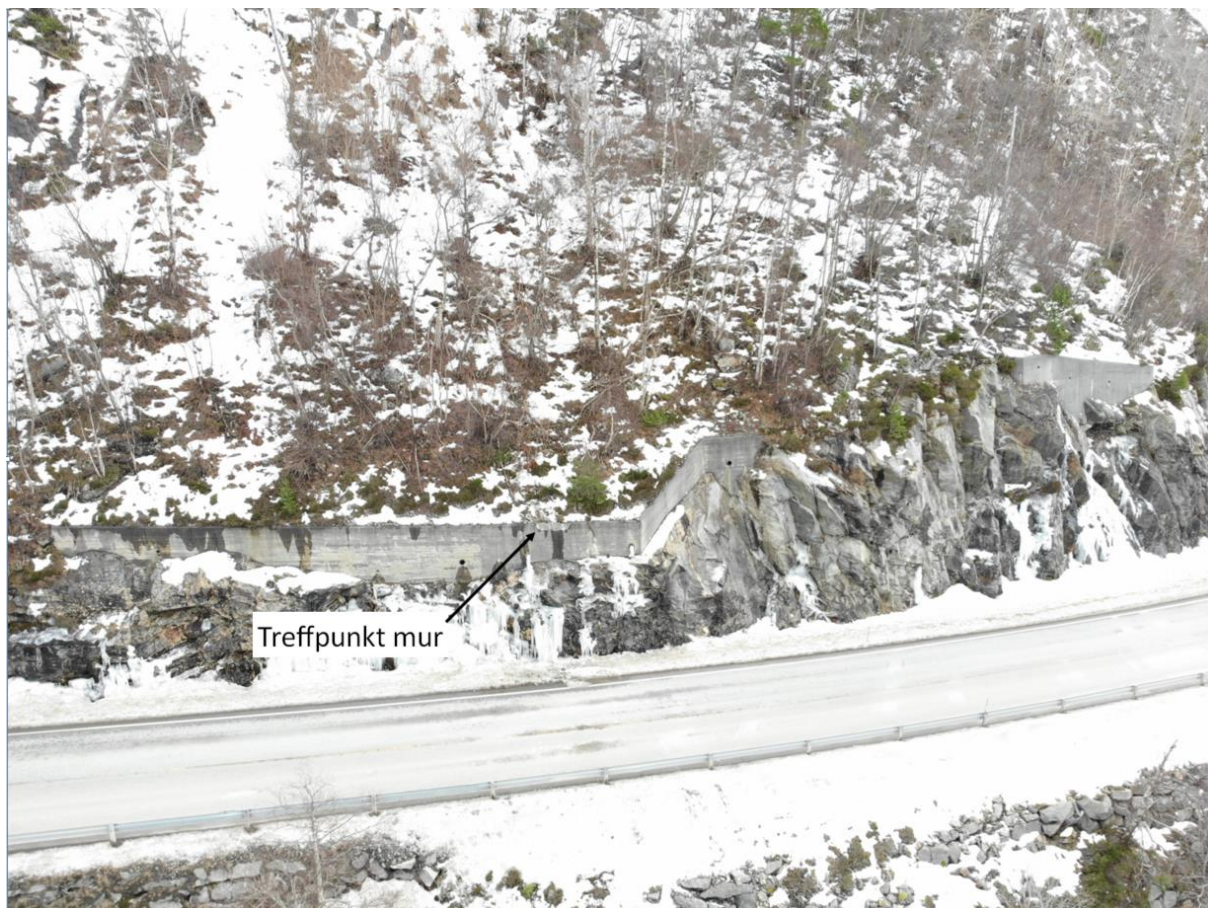
Losneområde og skredbane vart inspisert med drone. Det vart ikkje lokalisert lause blokkar eller skade på vegetasjon som utløyser behov for akutte tiltak. Vegen vart halde open, og ingen tiltak vart gjort som følgje av hendinga.

Figur 4 - Nedre del av skredbane. Merk skade på mur over veg. Foto: J Tveit, SVV

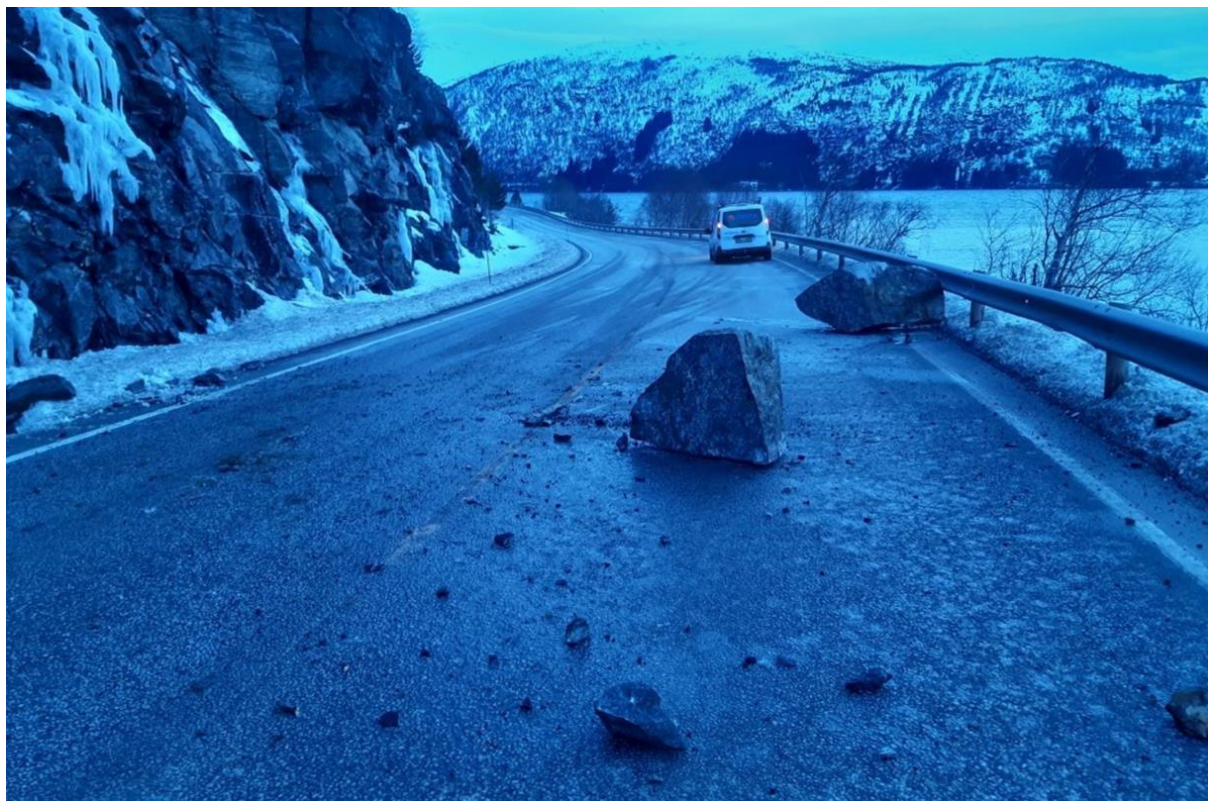
Figur 5 - Skredmassar i veg 17.2.21. Foto: V Solheim, Mesta
