| Oppdragsgivar: | Plan og utbygging aust 1 v/Kåre Bjørdal | Dato: | 22.12.2021 |
| Kommune: | Vang | Vegnr.: E16 | Dok-nr.: C-15041-SKRED-1 |

### E16 Turtnes – Øye. Vurdering av sikring etter flaumskred ved Sletti

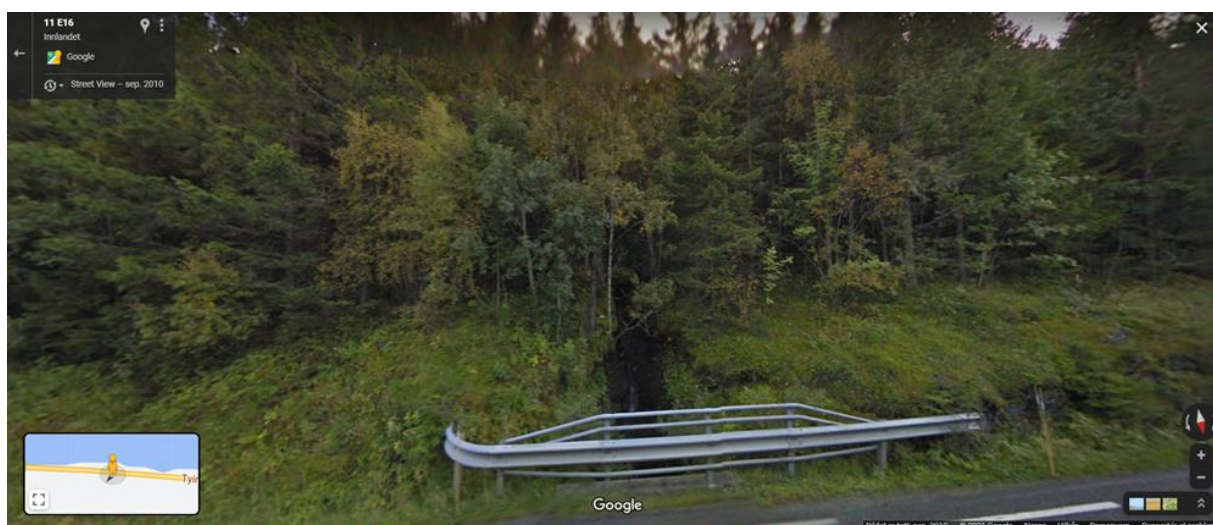
I 2011 kom det fyrste registrerte skredet over veg i dette området. Før 2011 var ikkje drensløpa ved Turtnes definert som eit problemområde med tanke på skred på veg, og det var ikkje synlege skredløp ned mot vegen. Figur 1 viser korleis treffpunktet ved km 6,110 som i dag er skredløp såg ut i 2010. Kart over området er vist i figur 2. Hendinga i 2011 var såpass omfattande grunna eit større jordskred som losna om lag ved kote 1000, sjå figur 3 for markering. Dette jordskredet losna i kombinasjon med intens nedbør og jordmassane vart fort blanda med vatn i drensløpa. Oppbløytt jordmassar kombinert med mykje vatn førte raskt til ein skredbevegelse som flaumskred. Flaumskred har stort potensiale for erosjon, og når skredet kom nedover det oppbløytt terrenget tok det med seg skog og lausmassar. Skredløpa er stort sett reinska ned på bart fjell.

Figur 1 - Området ved Km 6,110 i 2010. Kjelde: Google Street View

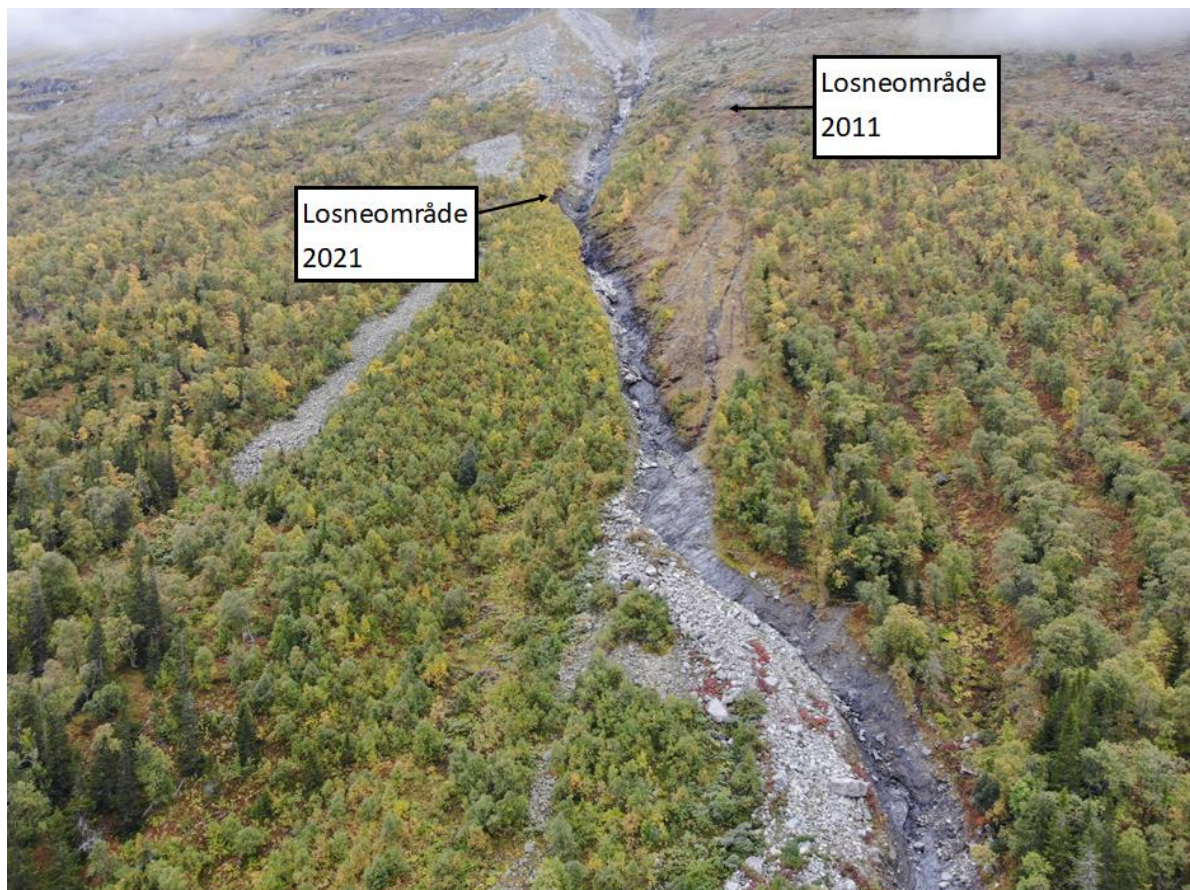
I 2021 skjedde truleg noko liknande. Under synfaringa 10.09.2021 vart det observert nylege utglidingar av den bratte kanten på skredkanalen om lag ved kote 900. Kombinasjonen med mykje nedbør og allereie reinska skredløp med liten friksjon gjorde at utglidinga raskt utvikla

seg til flaumskred og fekk utløp ned til vegen. Figur 4 og 5 viser situasjonen i skredløpet og ved vegen etter skred i juli 2021 medan losneområde for hendinga er vist i figur 3.

I og med at det er uvisse om framtidige skred vil følgje dagens skredkanal er det ikkje vurdert som tilrådeleg å gjere tiltak nede i skredløpa nære vegen. Større skred i dette området med utløp heilt ned mot veg er i utgangspunktet sjeldan, og det skal ein vere fleire faktorar som slår til samtidig for å få ei større skredhending. Både i 2011 og 2021 var det intens nedbør i kombinasjon med jordskred og utgliding. Figur 7 viser øvre delar av skredløpet under Bergsfjellet. Som vist i biletet er det oppstuvning av skredmassar som fører til ein sving på

skredkanalen. Denne oppstuvninga fører til erosjon i neste sving. Her er det større mektigheit på lausmassane enn nedover i skredløpet. Sjølv om øvre del av kanalen i dag er tydeleg definert og kanalisert må det ventast at skredløpet i framtida kan ha endra løpet noko. Det vil kunne få følgjer i øvre del av skredløpet, men også i nedre del av skredløpet og treffpunkt ved vegen.

Figur 3 - Øvre delar av skredkanal under Bergsfjellet september 2021. Foto: J Tveit, SVV

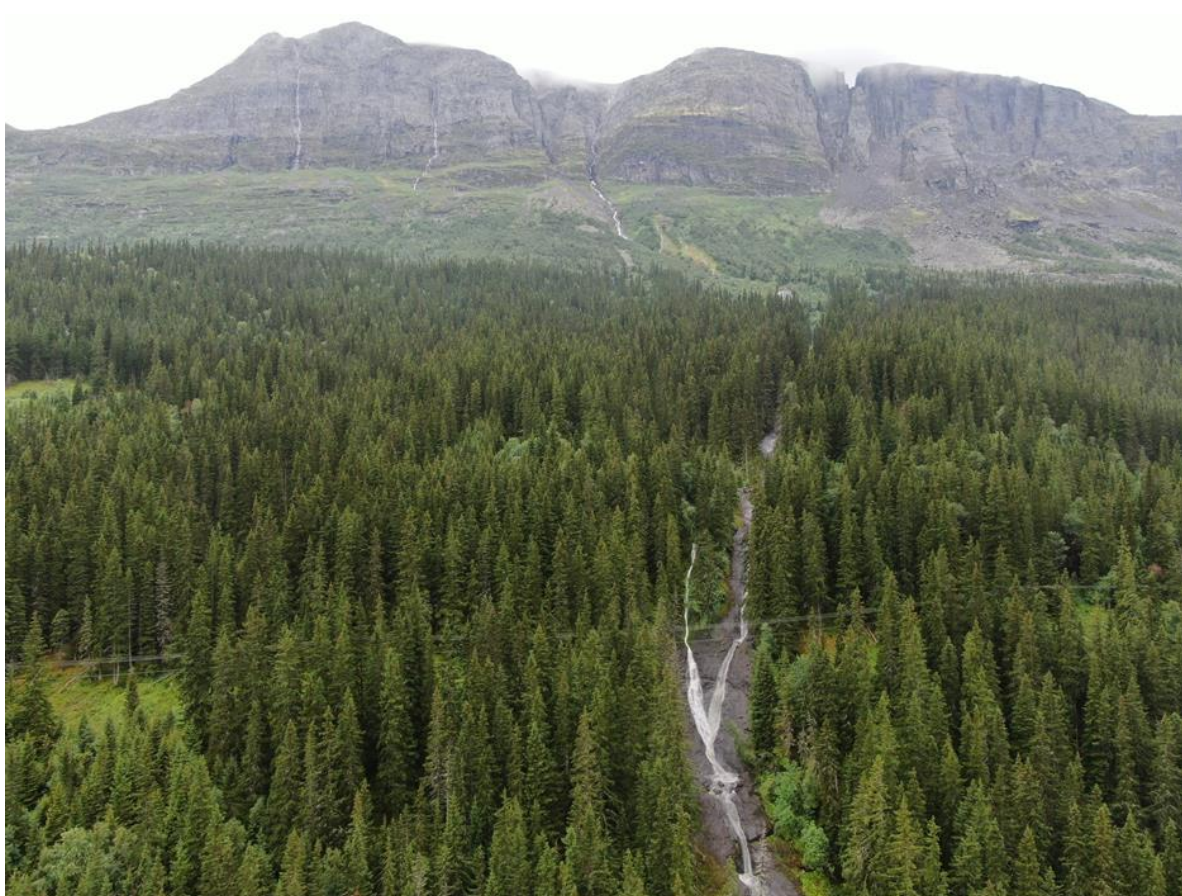
Figur 4 - Øvre del av skredområdet 28.7.2021. Foto: M Venås, SVV

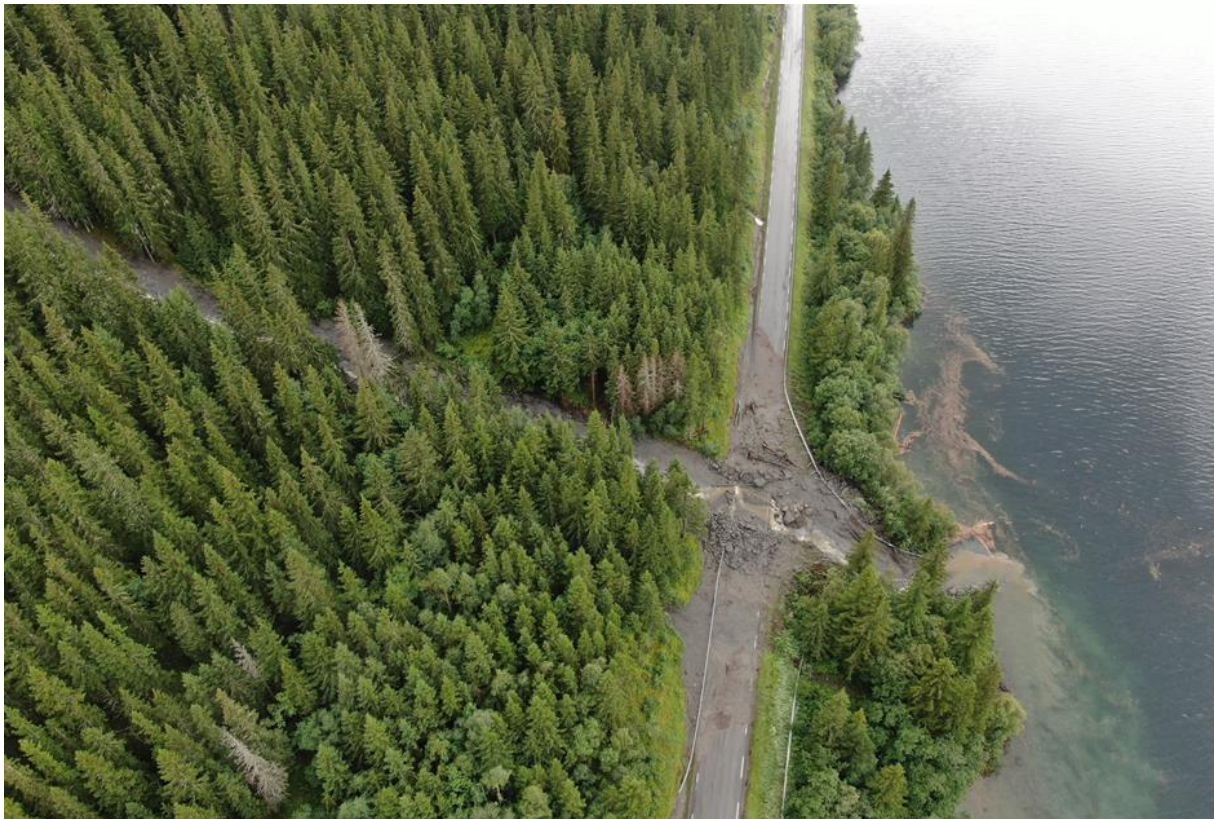
Figur 5 - Treffpunkt veg ved Km 6,110 28.7.2021. Foto: M Venås, SVV

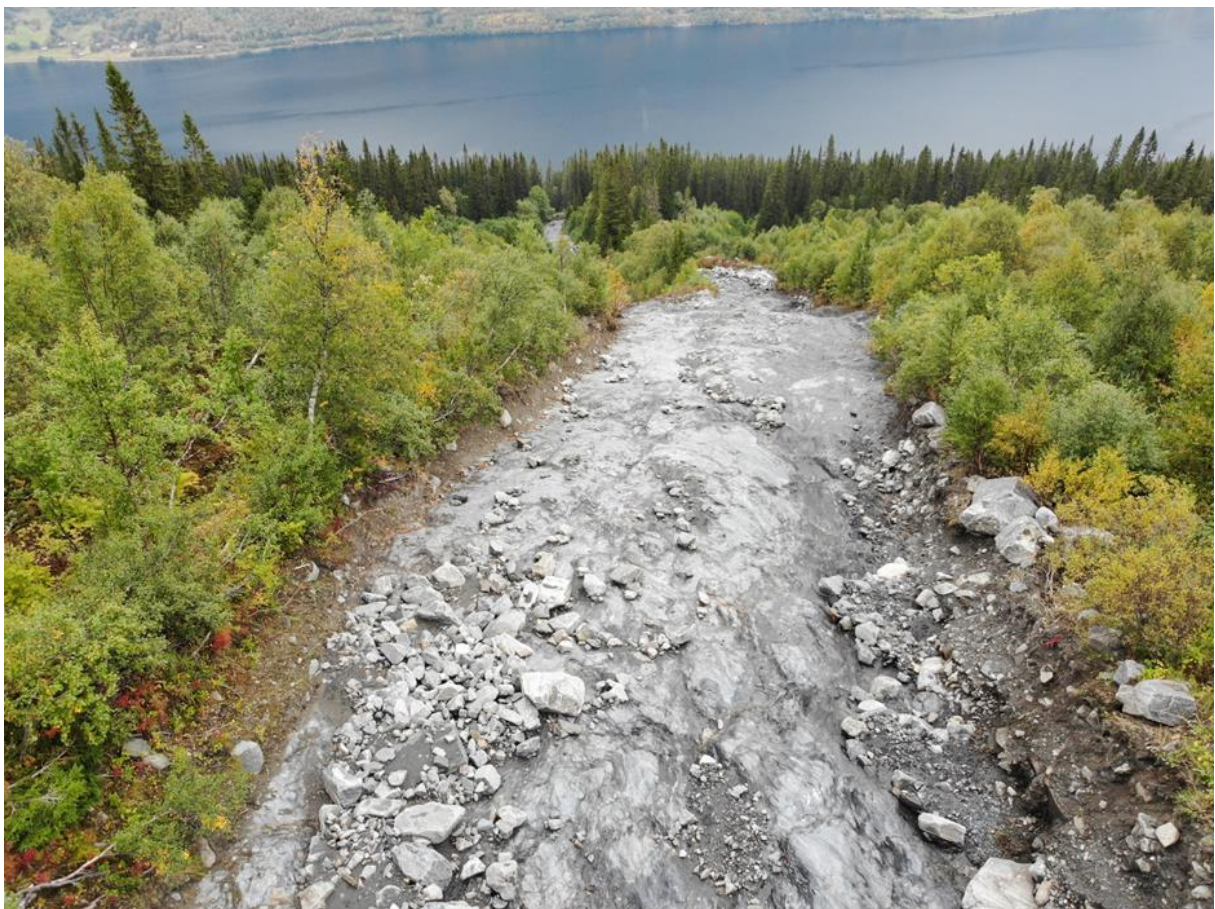
Figur 6 - Området over deling av skredløp. Lokalitet aktuell for sikring. September 2021. Foto: J Tveit, SVV

På synfaringa hausten 2021 vart det diskutert alternativ. Forslaget går ut på å stoppe skredmassar høgt i skredbana der skredløpet er tydelegare definert. Ved å fange massane tidleg i bevegelsa er både innblanding med vatn og bevegelsesenergi begrensa i forhold til langt nede i fjellsida. Dette kan sikre både det eksisterande skredløpet og eventuelle nye skredbanar frå det same losneområdet.

Som barriere er det tilrådd å nytte ei eller to rastar med fanggjerdar som kan ta både statisk og dynamisk last. Det er viktig å etablere ein anleggsveg i sideterrenget for tilkomst til gjerdet for rydding og reparasjon etter skredhendingar. Området er utsatt for både steinsprang, flaumskred, jordskred, snøskred og sørpeskred så gjerdet må vere kraftig dimensjonert for å stå i eit utsett terreng. Plassering for tiltak er markert i figur 6 og 7. Det kan vurderast å montere gjerdet noko lenger ned i skredløpet, men då blir utfordring med større energi på skredet, meir blanding av massane og lenger gjerde for å sikre det same området. Fordelen med å sikre noko lenger ned i skredløpet vil vere betre tilkomst, og at gjerdet ikkje blir påverka av hendingar som stoppar høgare i terrenget.

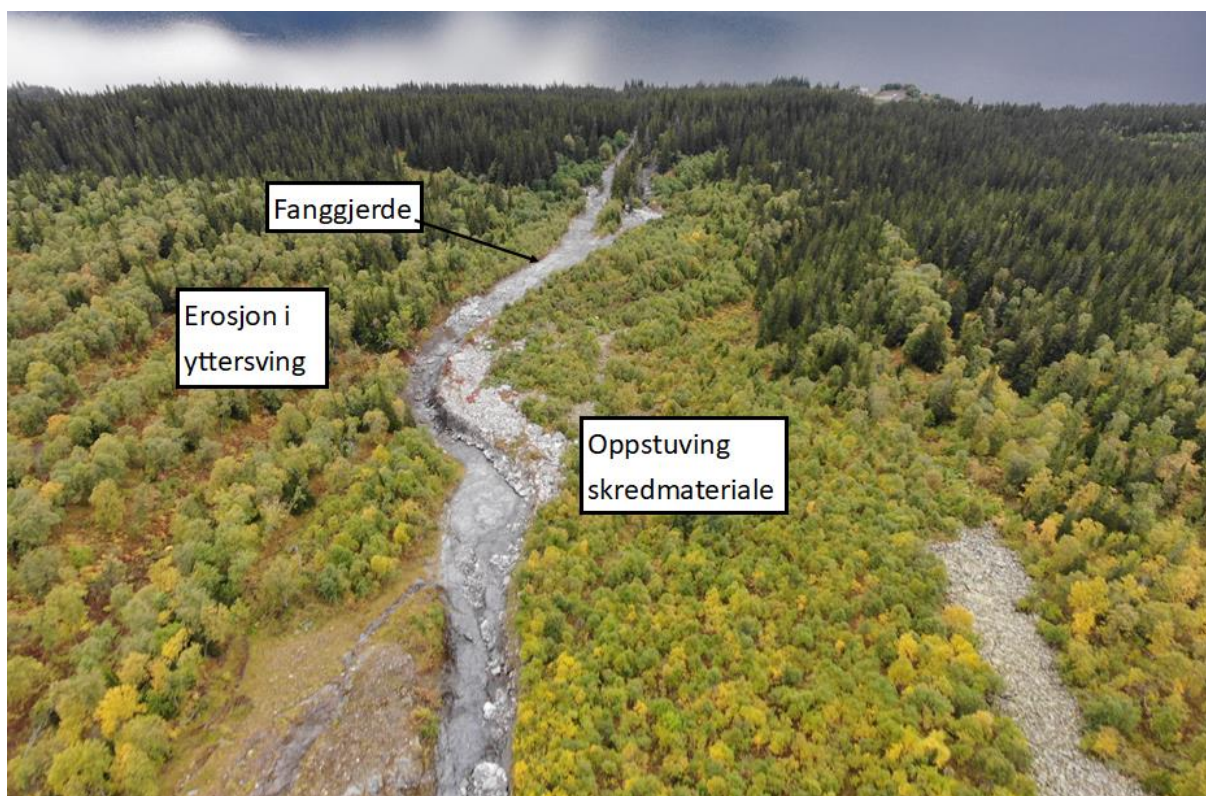
Figur 7 - Øvre del av skredområdet under Bergsfjellet september 2021. Møleg plassering av gjerde er markert i bilete. Alternativt kan fanggjerd plasserast noko lenger ned i skredløpet. Foto: J Tveit, SVV
