Oppdrag:	Fv 5442 Stordalen. Skredfarevurdering i forbindelse med opning av vinterstengt veg			Fagrapport-nummer:	22051-GEO-NOT-02		
Oppdragsgivar:	Anne Fagerhaug	Planfase:	drift	Ant. vedlegg:		Rev.	00
Kommune:	Høyanger	Vegnr.: Fv	5442	Vegref.:	SxDx	Km:	
UTM 32 ref.:	N6797708.85 Ø-381.25	ÅDT: 50		PKK/Geoteknisk kategori:			
Utarbeida av:	Tor Ivar Birkeland	Kontrollert av:	Tore Medgard

Fv. 5442 Stordalen. Skredfarevurdering i forbindelse med opning av vinterstengt veg 2022. Notat nr 2 .

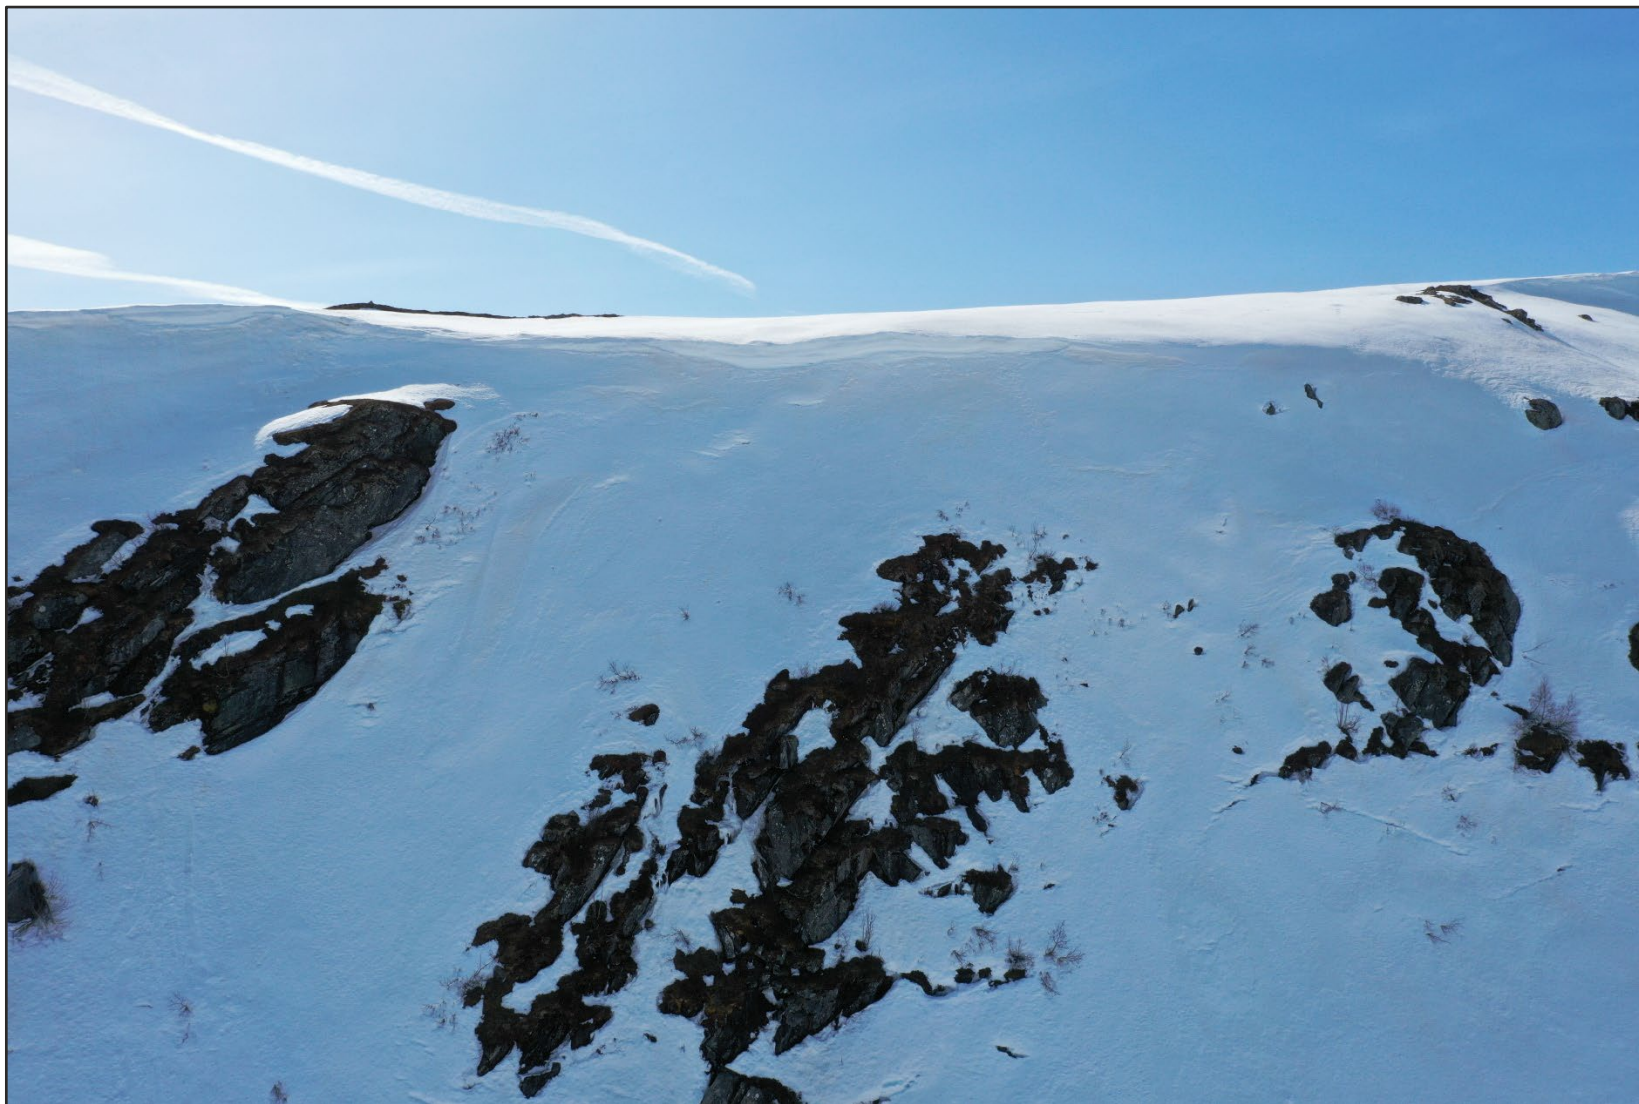
Nær toppen av fjellsida er terrenget nært vertikalt og det plar bygge seg ut skavlar ved begge skredpunkta. I år(på synfaringsdagen) er skavlane mindre enn vanleg og det er observert lite eller ingen overheng på Skavlane. Det er observert lite eller berre byrjande sig i snødekket over vegen ved begge skredpunkta. Sjå figur 2 for bilete av skredpunktet Krokavatnet VII og figur 3 og 4 for bilete av losneområde ved skredpunktet Krokavatnet VI(Ura).

Figur 2: Losneområde over vegen ved skredpunktet Krokavatnet VII. Entreprenør hadde allereie frest seg forbi dette området når synfaringa vart utført.

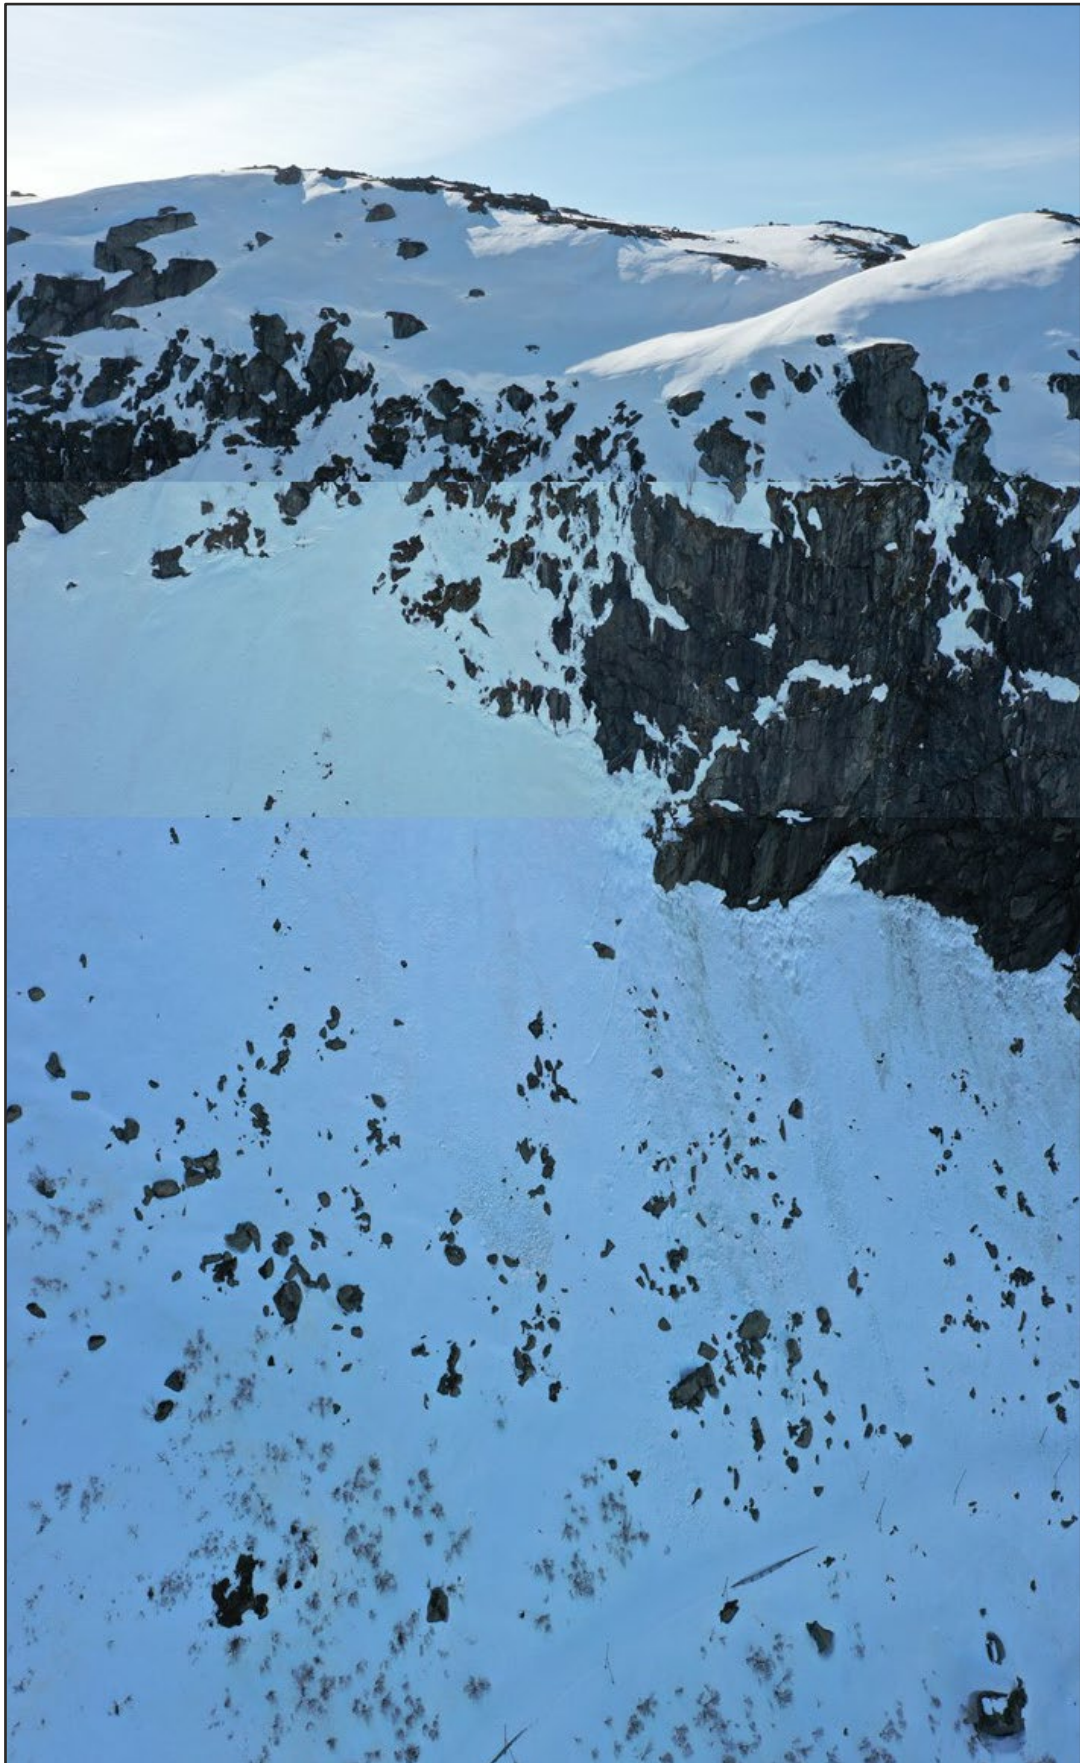
Figur 3: Austlege delar av skredområdet Krokavatnet VI(Ura).

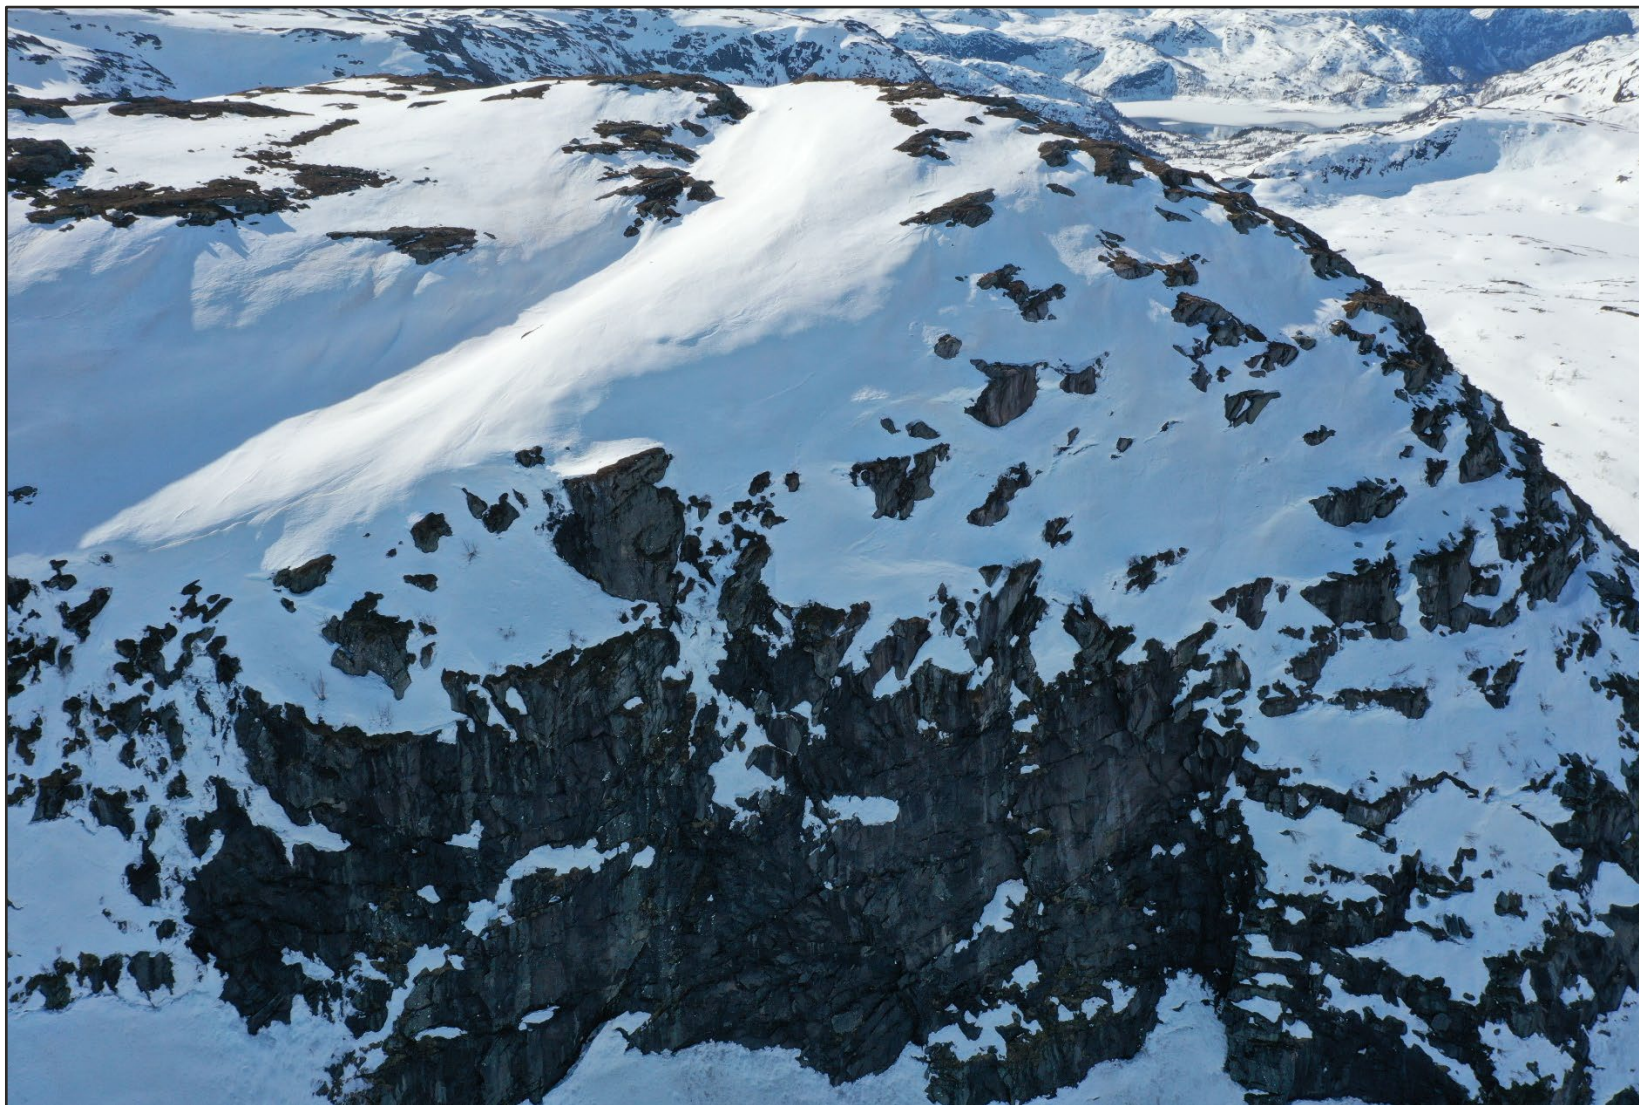
Figur 4: Vestlege delar av losneområdet ved skredpunktet Krokavatnet VI(Ura). Til høgre i forhold til bilete 3.

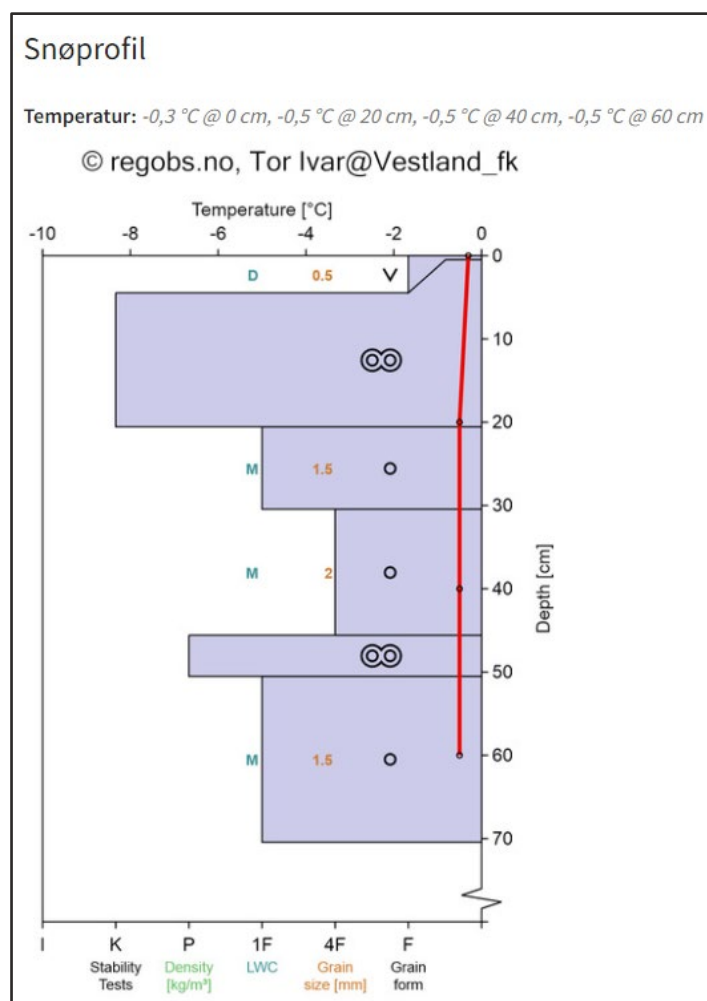
På synfaringsdagen var det nattefrost og -2°C i skuggen om morgonen(kl 09.30). Ut over dagen vart det varmare med om lag 3°C(650moh) i skuggen(kl 12.00) og tilnærma vindstille heile dagen. Grunna nattefrosst var snøoverflata svært hard(knife-pencil) og berande til fots. Det vart gravd snøprofil for å undersøke snødekket. Stratigrafien syner ei smelteomvandla, isotermt og homogen snøpakke. Det vart ikkje observert farleg lagdeling eller spenningar i snødekket. Sjå figur 5 for snøprofil for området. Sjå <https://www.regobs.no/registration/304053> for innmelding til snøskredvarslinga. Under synfaringa vart det ikkje observert ferske skred eller andre teikn på instabilitet.

Figur 5: Snøprofil som syner lagdelinga i snøpakka ved skredpunktet Krokavatnet Vi(Ura).
