| Oppdrag: | Fv 5442, Skredfarevurdering ved Fridalsvatnet i forbindelse med opning av vinterstengt veg. | | | Fagrapport-nummer: | | 22051-GEO-NOT-01 | |

## **Fv. 5442, Skredfarevurdering ved Fridalsvatnet(Stordalen) i forbindelse med opning av vinterstengt veg**

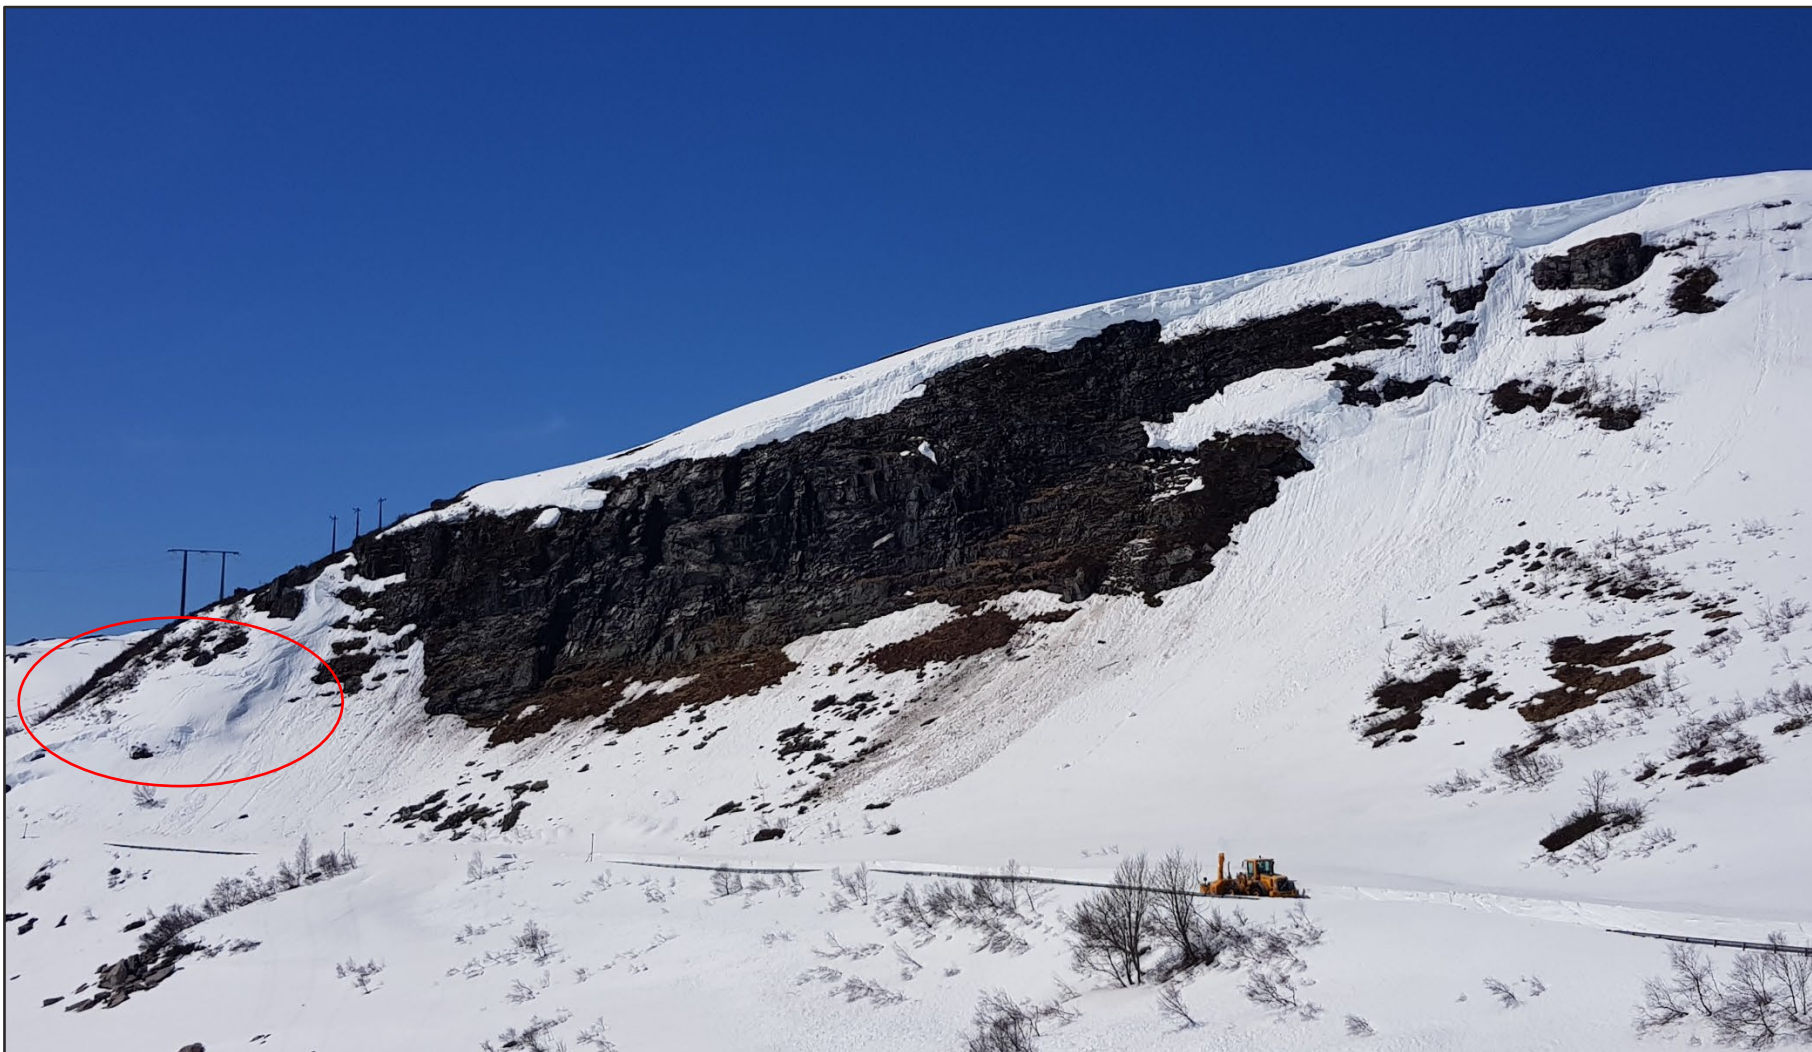
Ved skredpunktet Fridalsvatnet 1( Fv 5442 S3D1 m6416-6669 sjå figur 1) går vegen tett inntil ei bratt sør-aust vendt fjellside som har varierende brattleik frå om lag 20° ved vegen til nær vertikal på toppen. Relieffet er om lag 100 høgdemeter frå veg til topp fjellside. På nedsida av vegen er det eit vatn. På toppen av fjellsida har det bygd seg opp skavlar. Skavlane har lite eller ingen overheng utfor brattkanten på toppen av fjellsida. Det er observert enkelte sigesprekker på toppen av fjellsida innafor/i bakkant av skavlane. Sjå figur 2 for bilete av skavlane.

Figur 2: Ved skredpunktet Fridalsvatnet 1 har det bygd seg opp skavlar på toppen av fjellsida. Det er observert nokre sigesprekker bakom /innafor skavlane. Lengst til venstre markert med raud runding er det observert sigesprekker i snødekket.

Ut frå snøobservasjonar er snødekket vurdert til å vere utan spenningar og farleg lagdeling. Høge temperaturar og kraftig solinnstråling er vurdert til å vere den drivande faktoren for skredfaren. Observerte sigesprekker i bakkant av skavlane og i snødekket syner at snødekket er i rørsle. Kva tid sig- rørsle fører til snøskred er svært vanskeleg å sei eksakt. I mange tilfelle treng det ikkje føre til snøskred i det heile tatt. Det er vurdert at snøsiget og dermed skredfaren aukar utover dagen når sole har fått tid til å tine snødekket. Observasjonar av ferske skred i solsteiken stadfestar dette. Det vart difor avtalt med entreprenør at han måtte gi seg med fresing om lag kl 13.00 på synfaringsdagen. Det vart vidare avtalt at ved vidare fresing gjennom skredpunktet Fridalsvatnet 1 skal EN byrje arbeidet tidleg og avslutte når sole er på det sterkast om lag kl 12.00. Det vart vidare informert at EN må følgje med på nattetemperaturen og ved evt. mangel på nattefrost anbefalst det ikkje å arbeide under skavlar eller oppsprekking i snødekket. Det vart også informert om at EN skal nytte skredvakt ved arbeid i skredfarleg område.

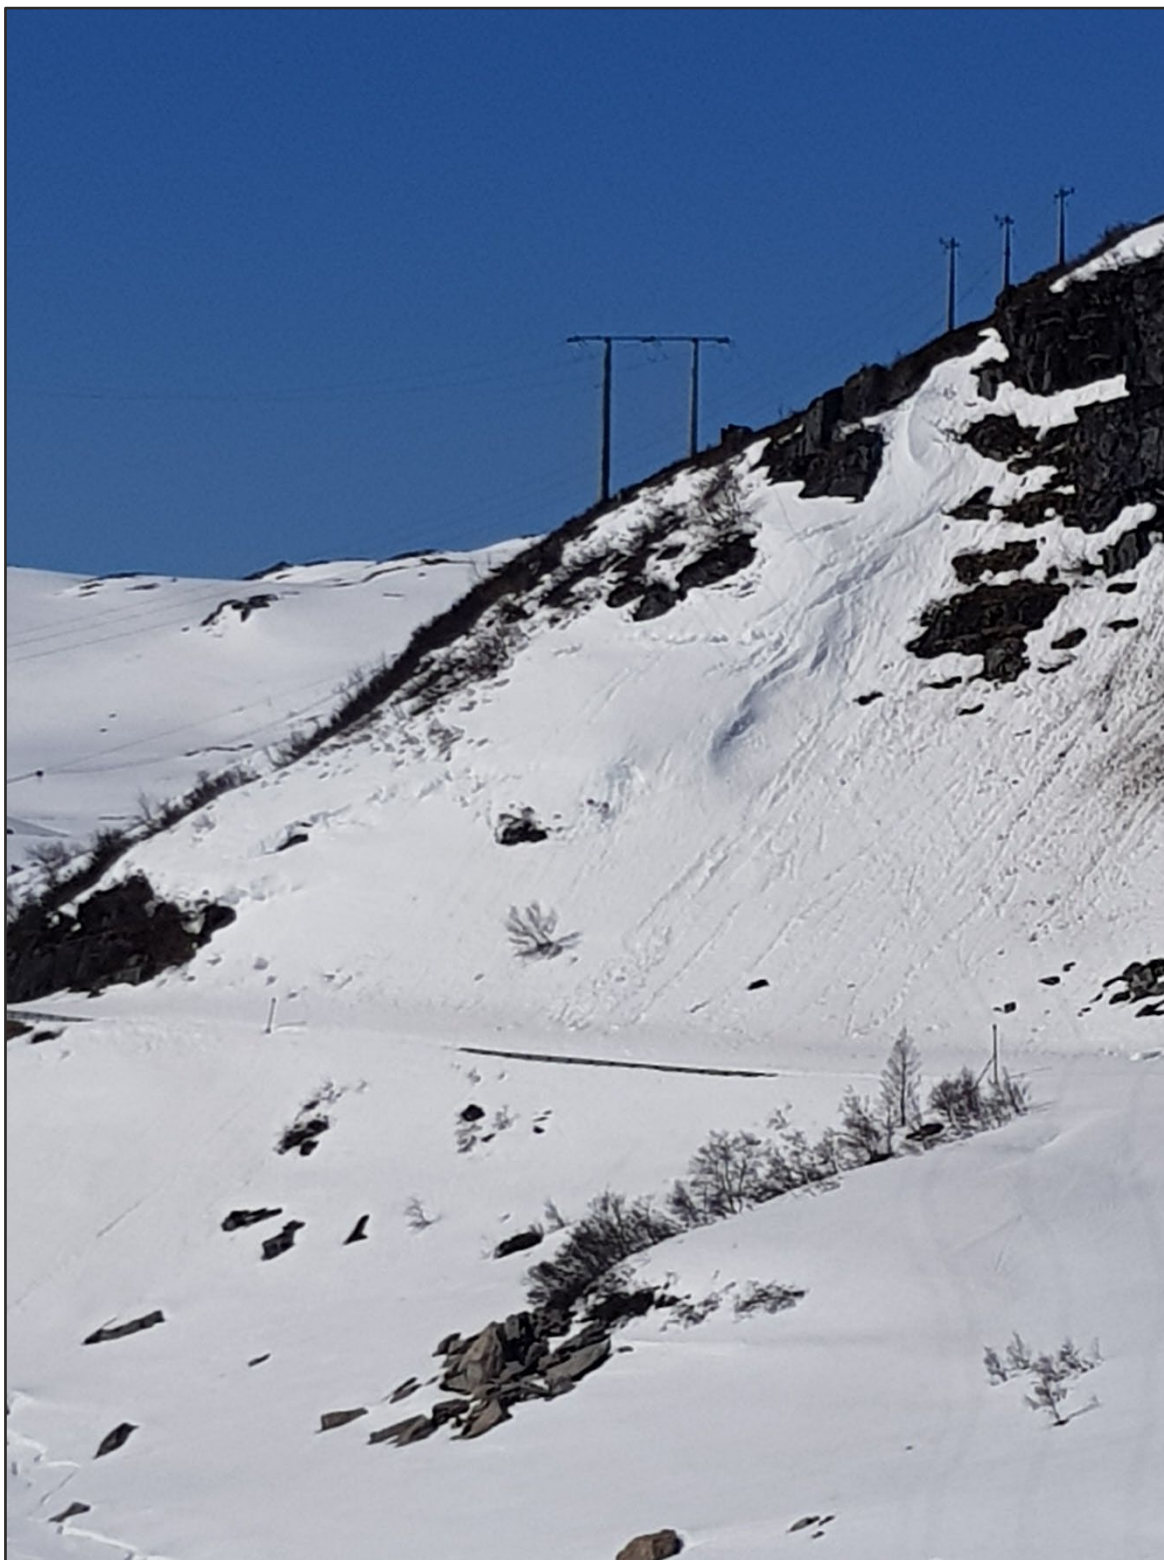
Ved byrjinga av skredpunktet om lag m6545 er det observert sigesprekker i snødekket om lag 50 høgdemeter over vegen. Terrenget nedanfor observerte sprekker er konvekst før det igjen flater ut mot vegen. Terrenget har ein brattleik i dette området på om lag 25-45° og snødekket kviler på eit underlag av gras/lyng. Det er ikkje observert oppstuing i framkant/nedanfor observerte sigesprekker Sjå figur 3.

*Figur 3: Nærbilete av området markert med raud runding på figur 2. Om lag 50 høgdemeter over vegen er det observert sigesprekker i snødekket. Ingen observasjon av oppstuing i underkant.*

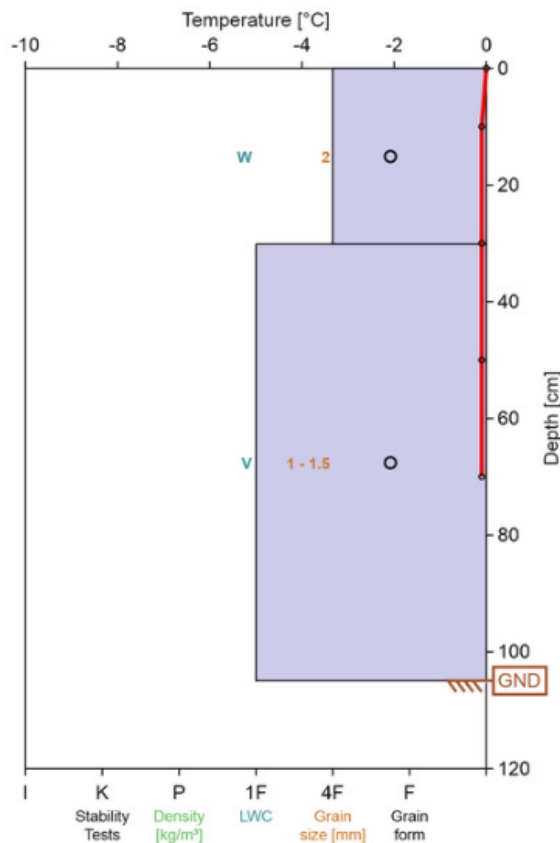
Under synfaringa vart det grav eit snøprofil med tilnærma lik eksposisjon og høgde som på området der det er observert sigesprekker. Snødekket viser seg å vere smelteomvandla, isotermt og homogent. Det vart ikkje observert farleg lagdeling eller spenningar i snødekket. Sjå figur 4 for snøprofil for området. Under synfaringa vart det observert ferske skavlbrot samt mindre skred(str 1) frå omkringliggjande fjellsider.

Figur 4: Snøprofil frå området syner ei smelteomvandla, isoterm og homogen snøpakke utan farleg lagdeling eller spenningar. Sjå <https://regobs.no/registration/303211> for innmelding til snøskredvarslinga.

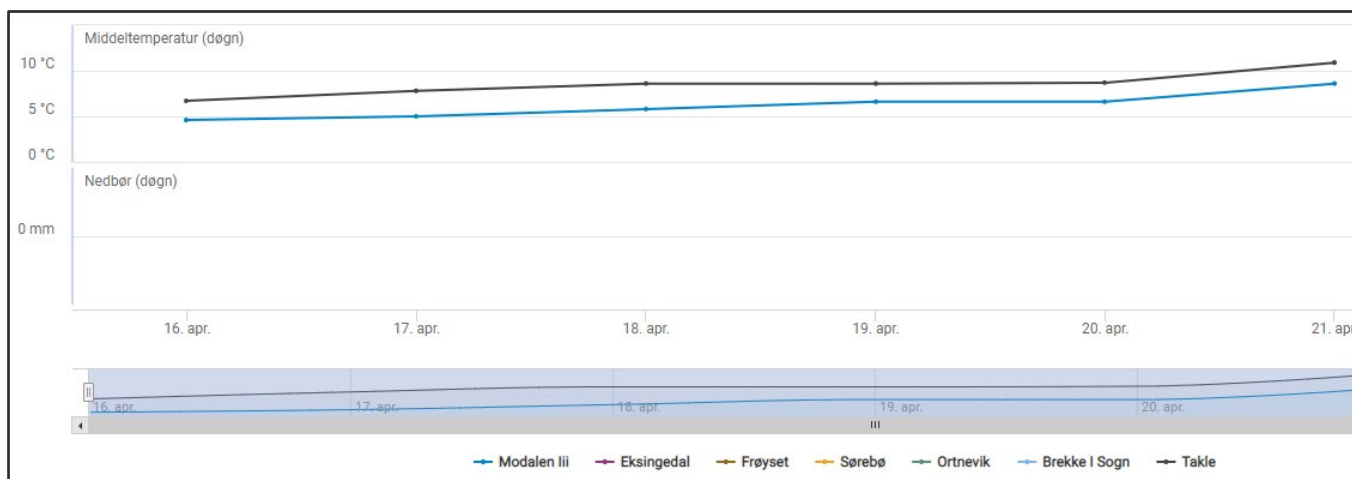
På synfaringsdagen (21.04.2022) var det skyfritt, nattefrost, tilnærma vindstille og 11° i skuggen på om lag 700 moh kl 12.00. Svært varmt i sole og det var observert rennande vatn i berget under skavlane. Siste 7 dagar før synfaringa har det vore opphaldsvær, og gradvis stigande temperatur. Sjå figur 5 for værdata henta frå <https://seklima.met.no/>.

Figur 5: vêrdato 7 dagar tilbake frå observasjonstidspunktet. Henta frå <https://seklima.met.no/>.
