### Notat

| Kommune: | Gloppen | Vegnr.: E39 | | Dok-nr.: B-11949-GEOL-3 | |

### E39 Gullkista, Reed – Sandane. Vurdering av blokkparti ved påhugg Jarbu nord

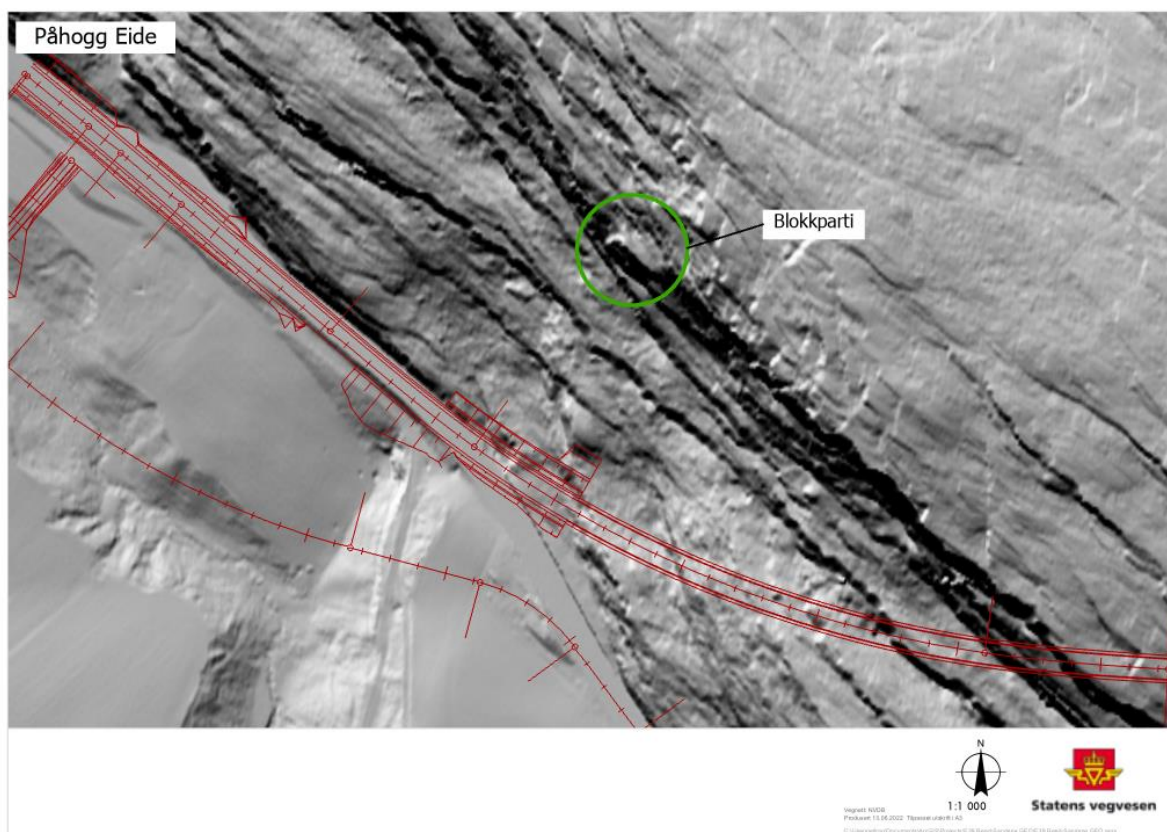
Det er risiko for at ny veg før påhogg ved Eide vil være eksponert for mulige nedfall fra blokkparti i fjellsiden på nordsiden av ny veg og eksisterende E39 (Figur 2 og Figur 3).

Figur 2: Planlagt påhogg Eide for tunnel Jarbu. Blokkparti er markert, og ligger i dalsiden over veg før påhogg.

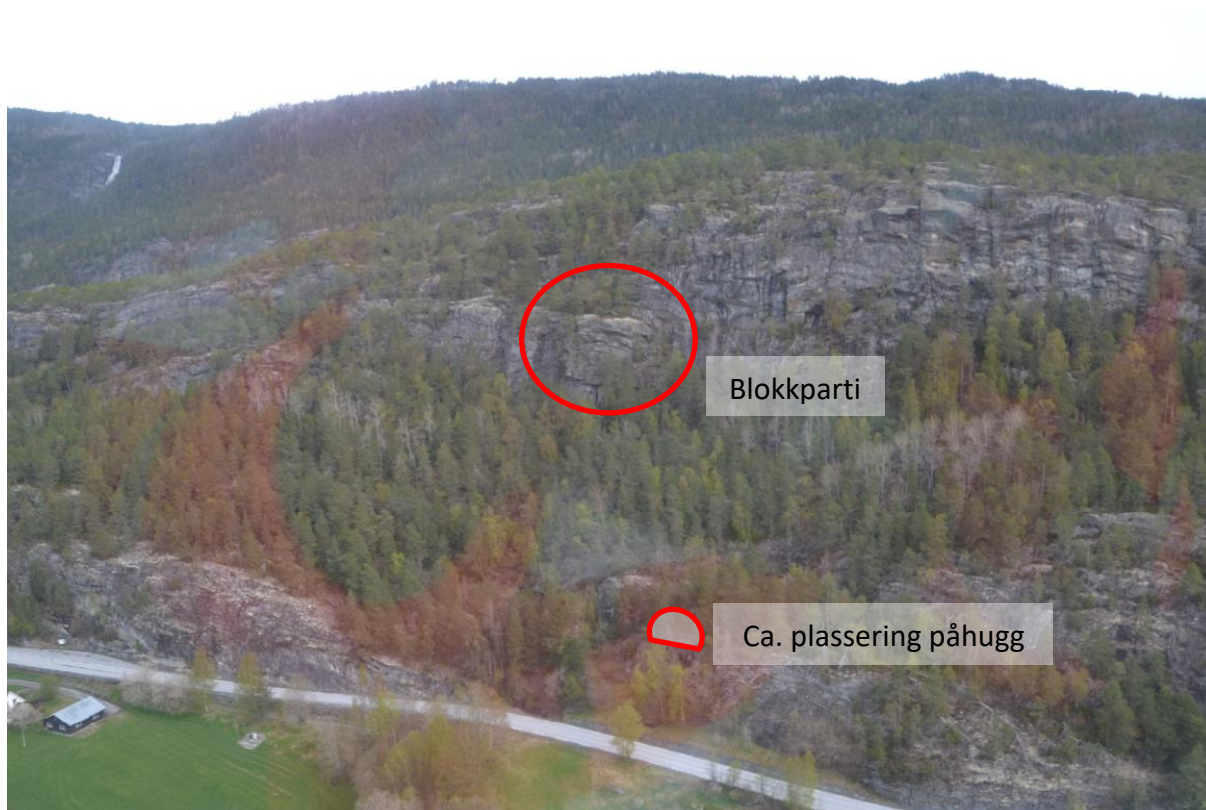
Figur 3: Oversikt over påhuggsområde Eide, tunnel Jarbu. Foto: Ellen Sophie S. Rønningen

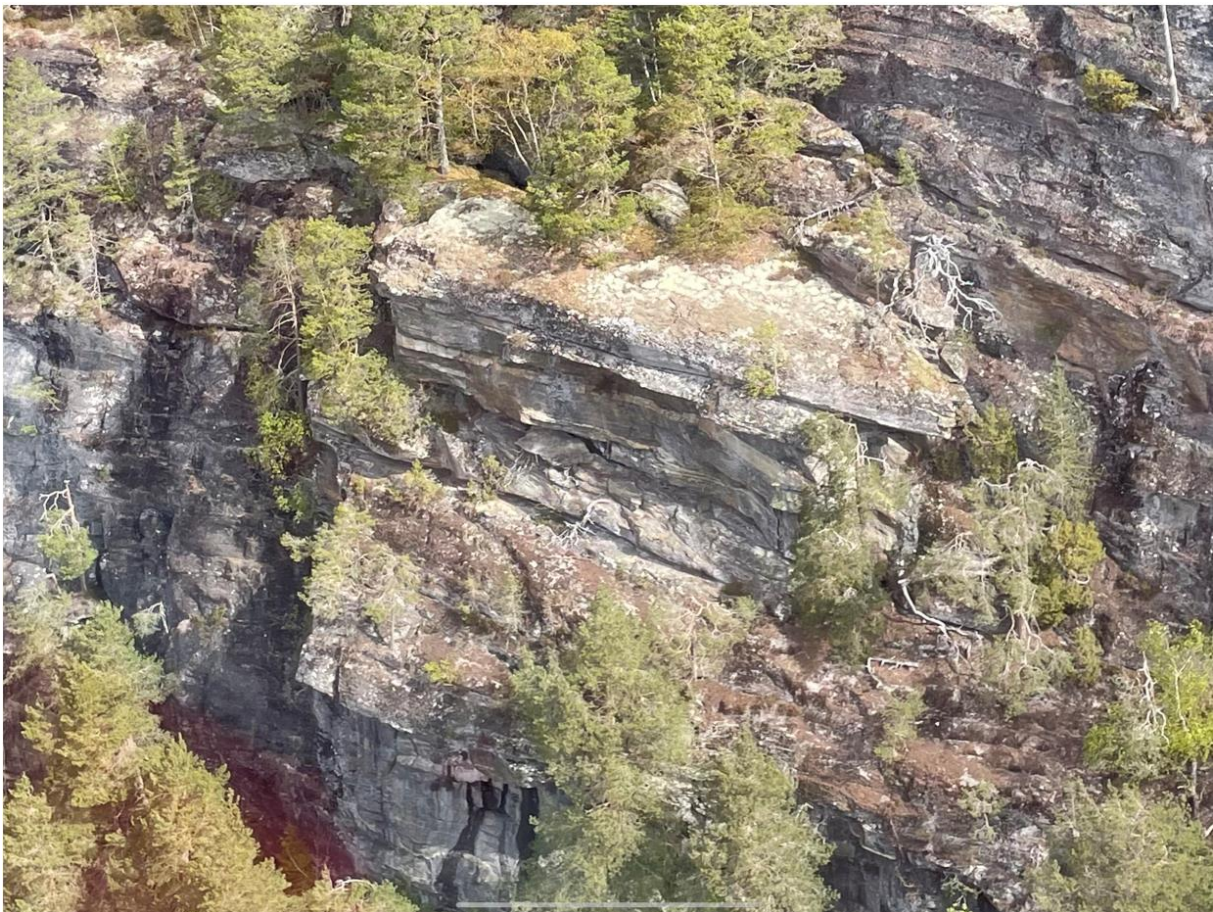
Blokkpartiet er overhengende i to deler (Figur 4 og Figur 5). Sprekker ser ut til å være subhorisontale, med svakt fall innover i fjellsiden. Øverste overheng (markert gult på Figur 5) ser ut til å være adskilt fra underste overheng med et sprekkeplan. Øverste overheng ser ut til å være avgrenset i sidene med sprekker (spesielt SØ-siden). Underste del (markert med grønt på Figur 5) er sammenhengende på ene siden (NV-siden), og ser ut til å sitte litt bedre. Det er trær og vegetasjon på øverste hylle, samt trær i ulike partier på begge sider av blokkpartiet.

Det kunne ikke ses noen tydelig steinur på nedsiden av blokkpartiet, kun enkelte blokker kunne observeres fra helikopter og på dronebilder. Det samme indikeres utfra digital terrengmodell fra laserscan [2].

Figur 4: Blokkparti Eide. Dronefoto: Jens Tveit

Det anbefales at det gjøres tiltak for å redusere risiko for nedfall på ny vegtrasé.

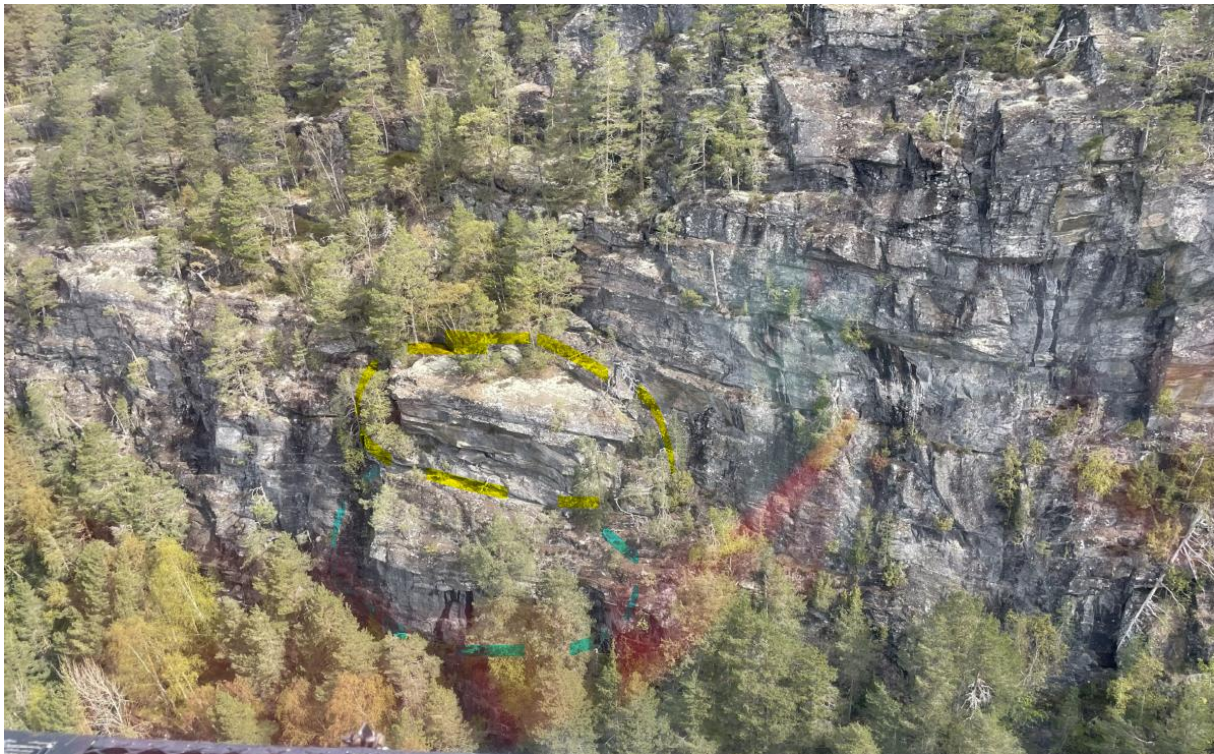
**Figur 5: Blokkparti Eide. Fremstår som overhengende i to deler, markert med gult (øvre) og grønt (nedre).  
Dronefoto: Jens Tveit**

Det vurderes at utrasninger fra blokkparti ikke utgjør noen stor fare slik det opptrer i dag, men det kan likevel ikke utelukkes at det kan skje utrasninger i fremtiden. Det vil være usikkert hvor store deler som vil komme samtidig. Den øverste delen av blokkpartiet fremstår som mest oppsprukket, og denne delen vil trolig komme først. Den nederste delen er mer massiv, og kan derfor være mindre utsatt fra å komme ned. Det er tydelig at det har vært en del nedfall fra det øverste partiet gjennom tidene, og det begynner å bli ganske tynt i nedre del. Dette kan føre til dårligere stabilitet på sikt. Tett oppsprekking kan trolig føre til at blokkpartiet vil rase ut litt og litt, eller at det blir delt opp ved eventuell større utrasing.

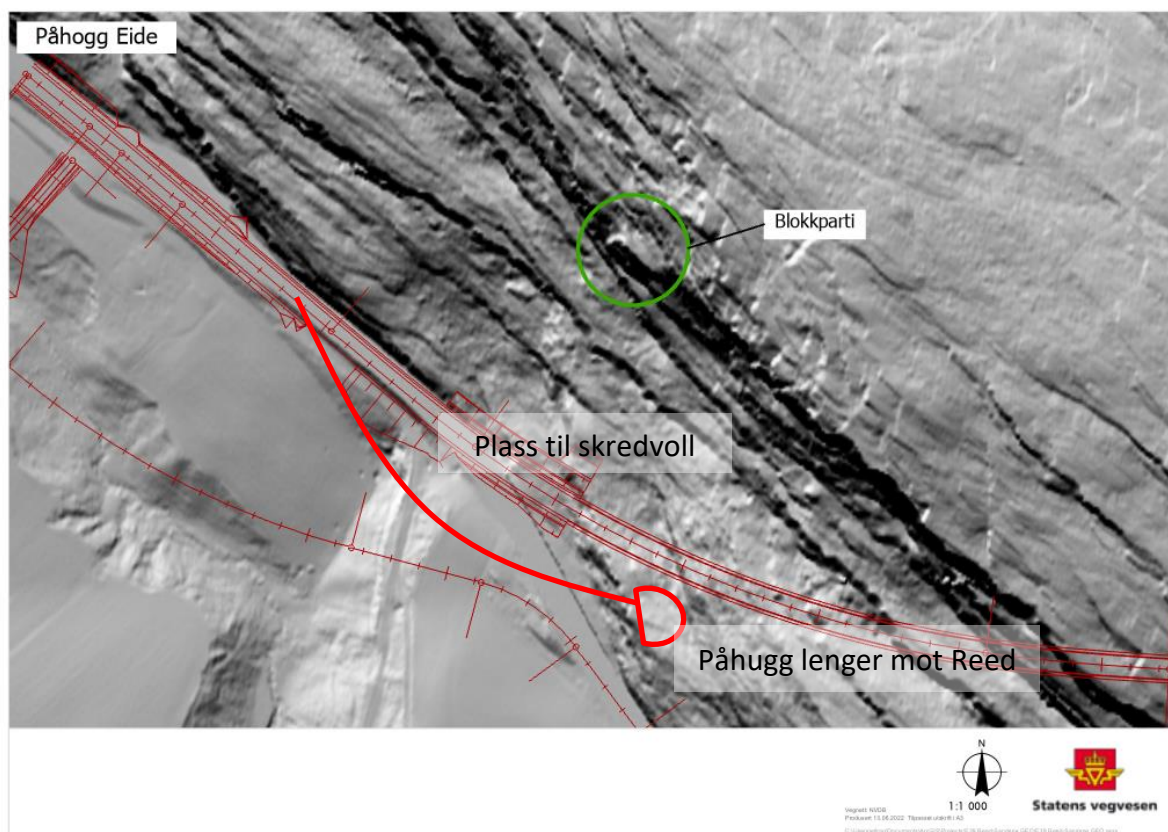
**Figur 6: Påhogg flyttes mot Reed, og veglinjen trekkes noe ut fra nåværende veglinje for å gjøre plass til skredvoll som kan ta nedfall fra blokkparti.**

En mulig løsning kan være å trekke påhogget noe lenger mot Reed (Figur 6). Da vil en kunne legge veglinjen noe lenger ut fra fjellsiden, slik at det blir plass til skredvoll.

Denne løsningen må utredes med tanke på mulig kvikkleire i ravineområdet sør for eksisterende E39.
