## NOTAT

| Oppdrag: | <b>Befaring på Fv 709 Skaunavegen</b> | | | | |
| Kommune: | Skaun | Vegnr: | Fv 709 | Dokumentnr: | VEGT-N01 |

### **Befaring på Fv 709 Skaunavegen på driftskontrakt 1603 Orkdal, for vurdering av tilstand etter vinteren**

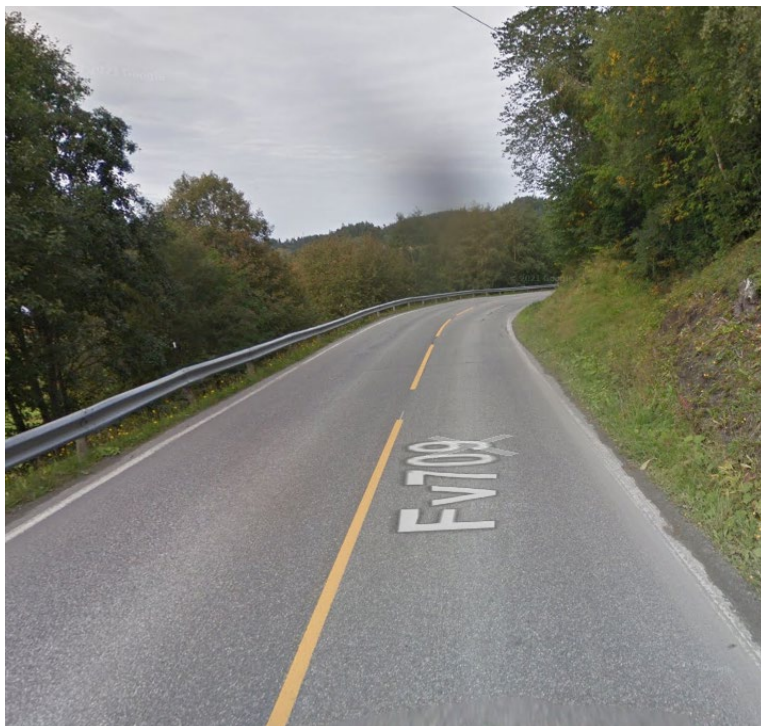
Både kurvene ved meter S1D1 6600-6750 og ved S2D1 m 580-670 er ulykkes utsatt grunnet feil dosering i sving. Vegene har i dag takfall, slik at kjørende fra Eggkleiva mot Skaun «sklir» ut av kjørefeltet og ned i grøft eller rekkverk. Små avvik på tverrfall kan justeres med nye asfaltlag. Ved store avvik må imidlertid yttersvingen heves, ved at eksisterende asfalt sages, vegen heves med granulære masser, og reasfalteres i samme tykkelse som på eksisterende veg (avhengig av eksisterende tykkelse, bør minimum legges i 2 lag à 4 cm). Nytt dekke fortannes inn i eksisterende dekke. Som absolutt minimum bør fortanningen være på 25 cm, men det anbefales 50 cm.

*Figur 1 Kurve ved S1D1 meter 6700 sett fra sør*

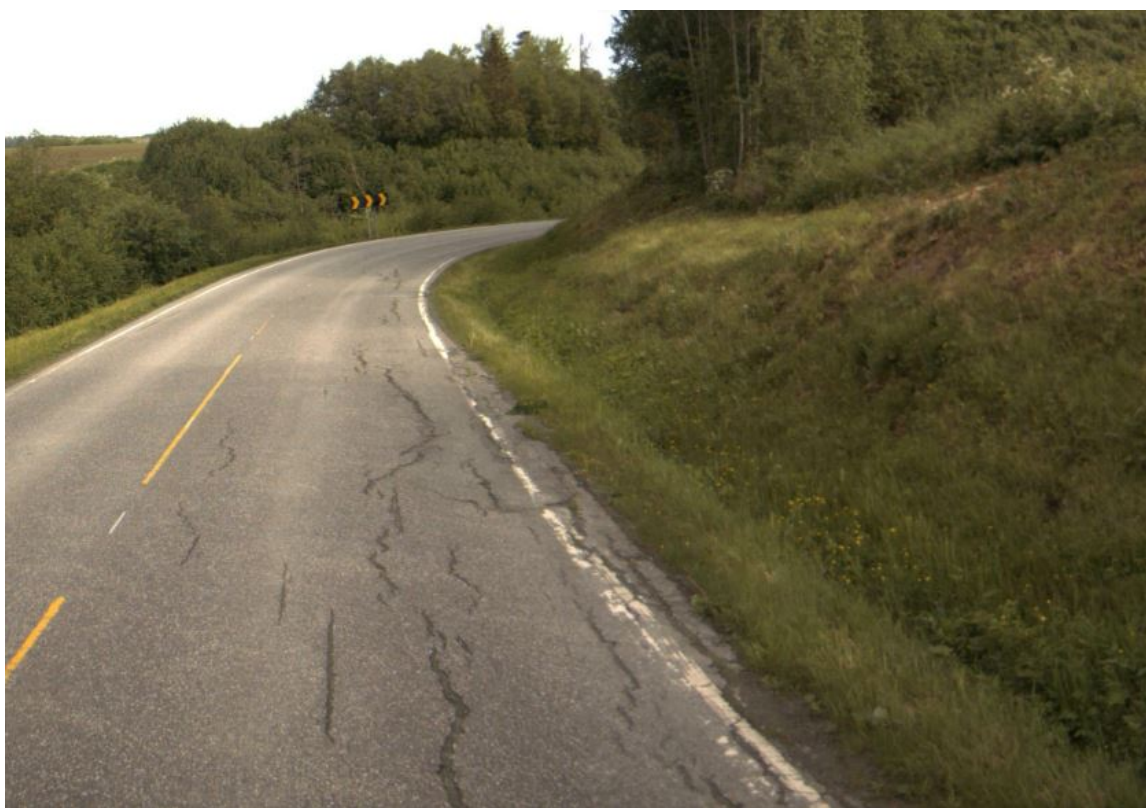
*Figur 2 Eksempel på skader på skjæringsside, manglende kantstabilitet/drenering*

Det er på store deler av strekningen et generelt problem vannhåndtering på skjæringssiden av vegen (hovedsakelig i retning mot Børsa). Et par eksempler på dette er vist i Figur 2 og Figur 3, der det er store kantskader grunnet manglende/dårlig drenering på skjæringsside, som medfører at stabiliteten på skulderen er blitt svekket. Problemet oppstår på partier med grunn sidegrøft mot løsmasseskjæring. En vanlig reasfaltering vil kun maskere dette problemet, og skadene vil gjenoppstå innen få år, hvis det ikke gjøres supplerende tiltak. Det er i NVDB registrert at det er ei lukket rørgrøft på store deler av strekningen mellom Eggkleiva og Skaun, men det er ikke registrert noen rørledning. Det er derfor usikkert om det ligger en drensledning på skjæringsiden

- Kontroller om det faktisk ligger en lukket drensledning på strekningen.
- Kantforsterkning på de dårligste partiene, med prinsippløsning for kantforsterkning fra driftskontrakten.

Dersom det ikke er etablert lukket drenering på strekningen, bør dette gjøres. Det foreslås to prinsippsskisser for etablering av drensgrøft

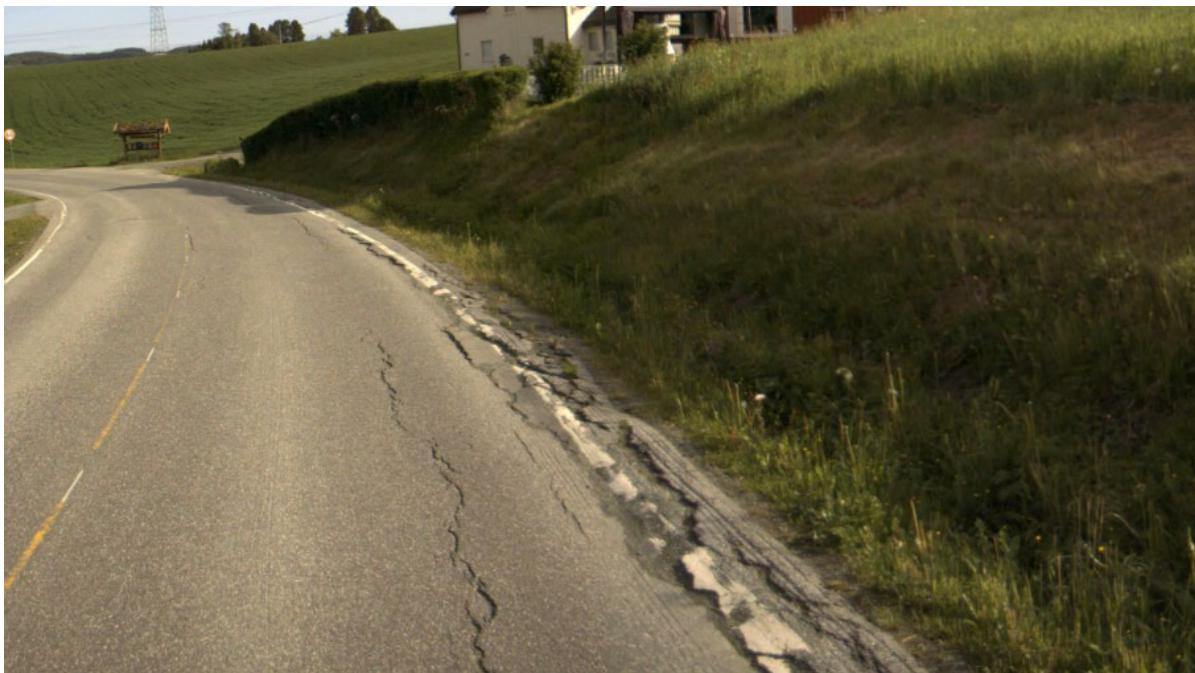
Figur 3 Eksempler på skader på skjæringssiden. Manglende kantstabilitet/drenering

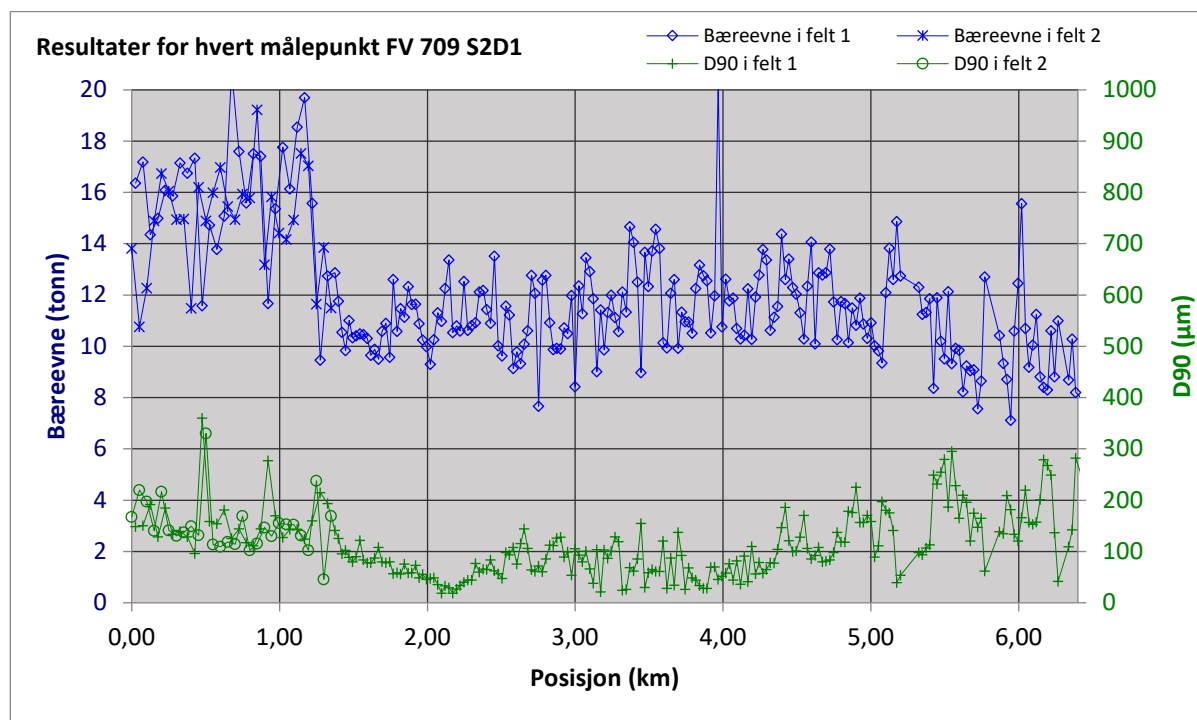
Vegen ble på deler av strekningen anlagt som ny veg på starten av 2000 tallet, men skadebildet er rimelig likt over hele strekningen. Skadebildet er hovedsakelig krakeleringer, både fin og grovrutete. Det er partier som er betydelig skadet, som fordeler seg over begge felt. Det ble i 2001 gjennomført bæreevnemålinger frem til ca. Konstadbekken (ca. m 6000). Målingene ble kun gjennomført i felt 1. Målingene ble utført i teleløsningsperioden, slik at det er forventet at dette er laveste mulig bæreevne. Som det kan sees i Figur 8 så ligger hovedtyngden av vegen med bæreevne mellom 9-12 tonn. Med tanke på at deler av vegen er nybygd, er dette overraskende lav bæreevne. Målingene viser at det var dårlig styrke i øvre

del av vegoverbygningen (dekke/bærelag). Med målt strekningsbæreevne på 9,3 tonn i bæreløsningen, må det forventes betydelig raskere nedbrytning av vegen (spesielt mtp. at opptil 90% av nedbrytningen skjer i denne perioden). Hvis nedbrytningseffekten per tunge kjøretøy beregnes med 4-potensregelen (aksellast/opptredende bæreevne på vegen (som regel 10 tonn)), vil vegen her få en akselerert nedbrytning med en faktor på 1,3 (det forventes også en reduksjon i bæreevnen siden målingene ble utført).

Figur 8 Nedbøyningsmåling Fv 709 S2D1 X Fv6626 Åsan - Konstadbekken

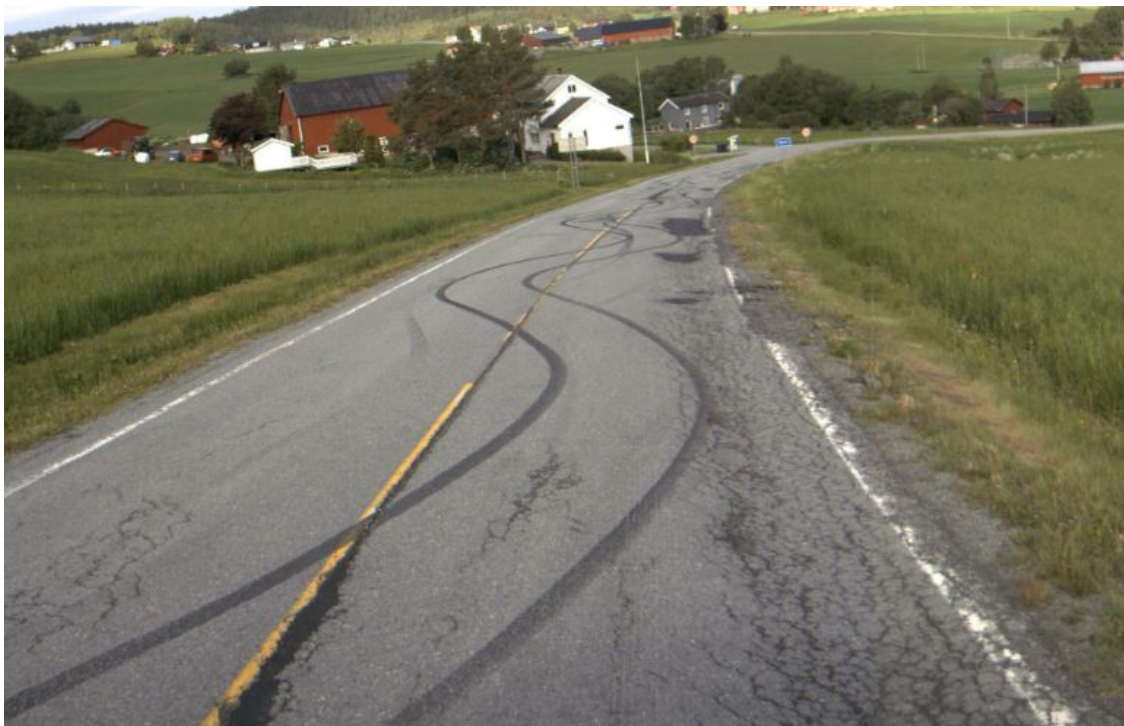
Vegen ligger her i terreng, der felt 1 fra Skaun mot Malmsjøen ligger på skjæringssiden og felt 2 mot Børja ligger på fyllingssiden (varierende høyde). Skadene opptrer her hovedsakelig på fyllingssiden, med finrutekrakelert og stedvis utpresset skulder, se Figur 9. Belastning langt ut på skulder, kombinert med dårlig bæring i øvre del av vegkonstruksjonen/ manglende kantstabilitet har på bildene medført en akselerert skadeutvikling fra 2019-2021. Selv med legging av oppretting og nytt slitelag, vil det komme refleksjonssprekker i løpet av få år. Det burde på partiet her ha blitt gjennomført en kantforsterkning på de ytterste 1,5 – 2,0 meterne med stabile drenerende masser. Kantforsterkningen gjennomføres etter prinsippskisse på driftskontrakten.

*Figur 9 Kantskader Fv 709 S2D1 m 1500-2000, sett i F2*

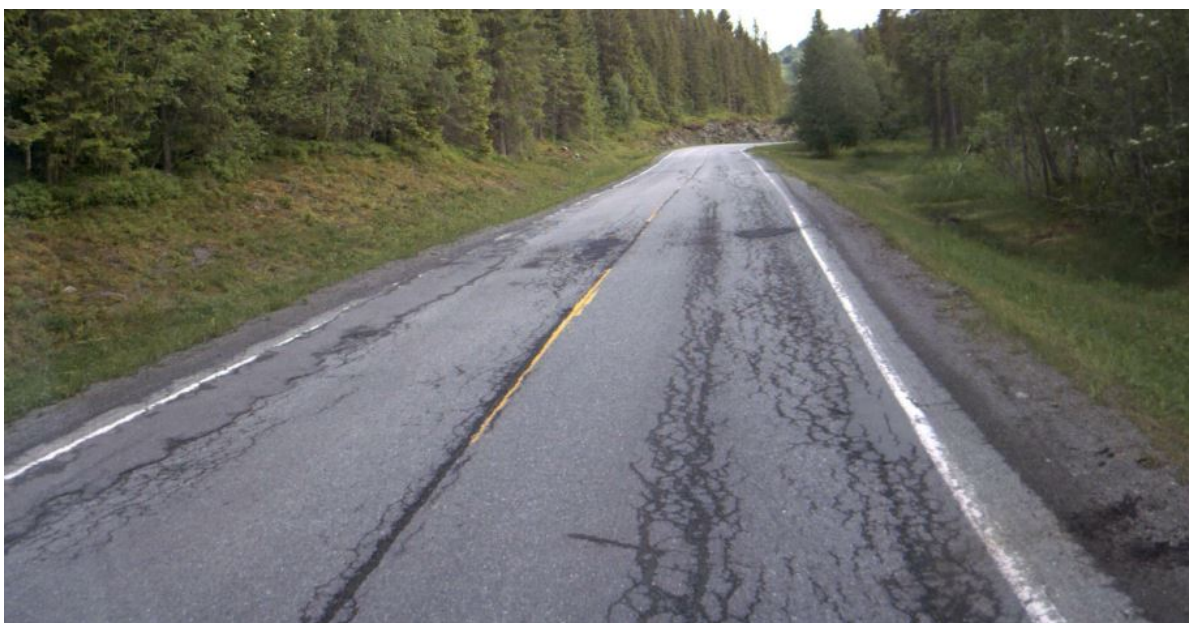
Behovet for tiltak er hovedsakelig fra m 2000 – 3400. De siste 500 meterne har bedre tilstand. Byggeleder kunne informere om at det kun ble lagt bindlag ved anleggsslutt, og at slitelaget skulle legges noen år senere, uten at dette ble utført. Tanken bak å la bindlaget være kjøredekke i noen år er god, for å ta opp initialsetninger, men det forutsettes at det settes av midler for asfaltering av slitelag i ettertid. Styrken til asfaltdekke blir betydelig redusert ved å ikke legge slitelaget, og typiske tegn på dette er finrutekrakelering, som indikerer en overbelastning av øvre del av vegkonstruksjonen. Skadebilde og resultatet fra bæreevne målingene gir like indikasjoner. Skadene opptrer i begge felt, men særlig i felt 1 fra Skaun. Det er på skjæringssiden her varierende grøftedybder, slik at vannet ikke blir drenert ut av vegkroppen. Dette medfører en svekket vegskulder, og kombinert med tynt dekke gir dette for dårlig stivhet på konstruksjonen. Det ble funnet en gammel rapport som indikerer at vegen i 2000 hovedsakelig ble forsterket oppå eksisterende veg, bortsett fra partiet der vegen ble omlagt. Overbygning på omlagt veg er ukjent, men planlagt forsterkning på eksisterende veg var:

Et krakelert dekke har allerede mistet rundt 50% av styrkebidraget dekke gir, og en ren reasfaltering vil normalt sett ikke være tilstrekkelig for at det ikke oppstår refleksjonssprekker

*Figur 10 Krakeleringer og skader på Fv 709 S2D1 m2000-3900, sett i F2*

i løpet av få år. Tiltak for å bedre drencssituasjonen, og styrke de krakelerte partiene er vesentlig for å få tilstrekkelig levetid på tiltaket. Basert på dette ville det anbefalt at det legges et nytt bærelag med Ap 16 (eller Ag 16), 100-150 kg/m<sup>2</sup>, før det legges et slitelag med Agb 11 på 100 kg/m<sup>2</sup>. Eksisterende overbygningstykkelse er ukjent. Det foreslås derfor en prinsipiell grøftedybde på minimum 80 cm (målt fra asfaltkant og helst minimum 35 cm under overbygning), helning 1:2 og en grøftebunn > 0,5 meter. Se prinsippskisse i Figur 7.

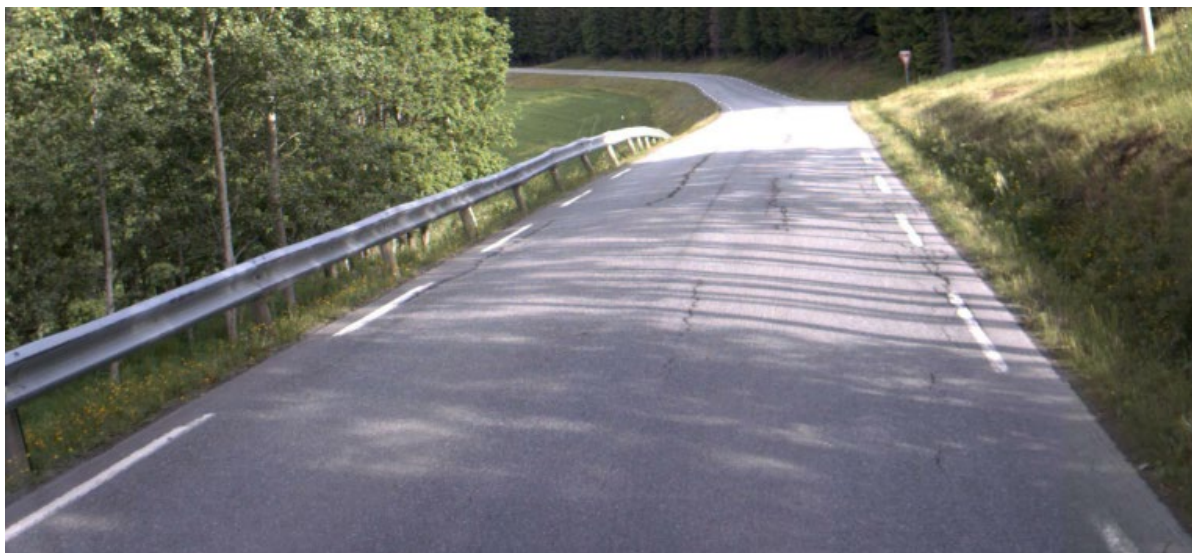
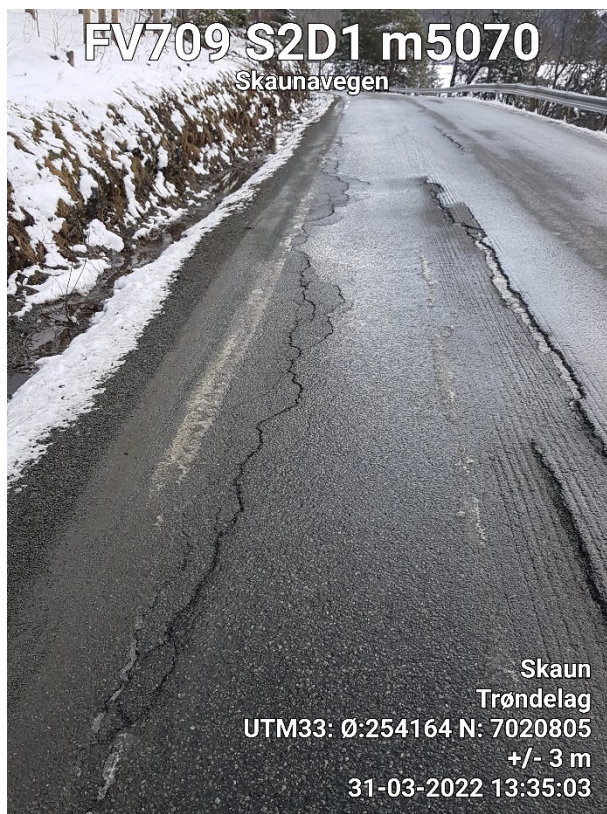
Vegen har grei standard frem til meter 4320, når dekkealderen tas med i betraktningen. Strekningen har god vegbredde, men det er et tydelig parsellskille ved meter 4320, der vegbredden går fra > 6 meter til mellom 5-6 meter (hovedsakelig). Skadebildet på strekningen er hovedsakelig kantdeformasjoner/kantsprekker og langsgående sprekker i vegbanen (de langsgående sprekke tolkes hovedsakelig som telesprekker). Det har imidlertid gjennom vinteren skjedd en del utvikling på skadebilde langs denne parsellen. Det er på flere punkter sett en større utvikling i kantsprekker/brudd ca. 0,5 meter inn fra dekkekanten. Skadene har hovedsakelig oppstått på skjæringssiden. Det ble på flere steder observert stående vann i grøfter under befaringen. Se eksempel i Figur 11 på utvikling av kantskader fra 2021 til 2022. Vinteren 2021/2022 var hard på flere veger, med tanke på til dels store nedbørsmengder (f.eks Gyda), og mange tine/fryse perioder. Dette har medført økt slitasje på vegnettet, og da spesielt kantskader. Smal vegbane medfører økt belastning på skulderen. I perioder med mye nedbør vil områder med grunne sidegrøfter medføre at det samler seg vann inn i overbygningen. Massene som vegen er bygd opp av består av stedlige sandige/grusige masser ifølge oppgravingsprøver. Når disse massene blir stående i vann, vil de få redusert friksjonen mellom kornene og dermed redusert bæreevne.

Figur 11 Øverste bildet i 2021 og nederste bilde våren 2022

- Utbedring av grunne sidegrøfter på skjæringssider vil gi en betydelig økning i vegens stivhet i nedbørsperioder/teleløsning. Benytt prinsippskisse for åpne grøfter i Figur 7 der dette er mulig. Ellers bør det etablere lukket drens
- Utbedring av større kantdeformasjoner anbefales utført med prinsippskisse for kantforsterkning på driftskontrakten. Partier med kantbrudd, uten større deformasjoner kan utbedres vha. drenering og økning av dekkestivhet (dette vil ikke gi en fullgod løsning).

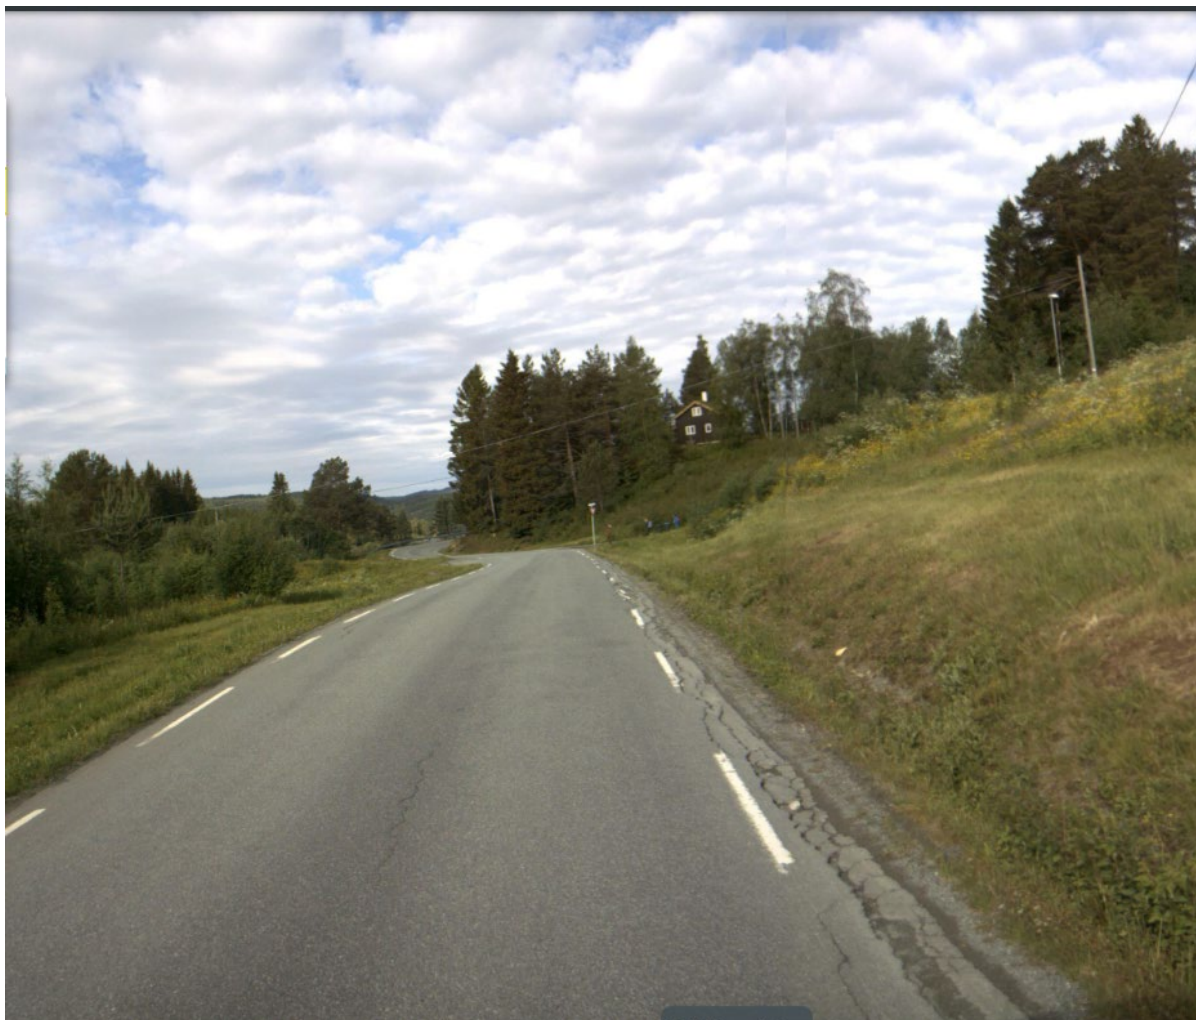
Figur 12 Dekkeskader m5942 i 2021
