## Statens vegvesen

### Notat C14242-SKRED-05

| Oppdrag: | <b>Steinspranghendelse ved Hakkmittberget</b> | Dato: | <b>14.08.2024</b> |

## Steinspranghendelse ved Hakkmittberget

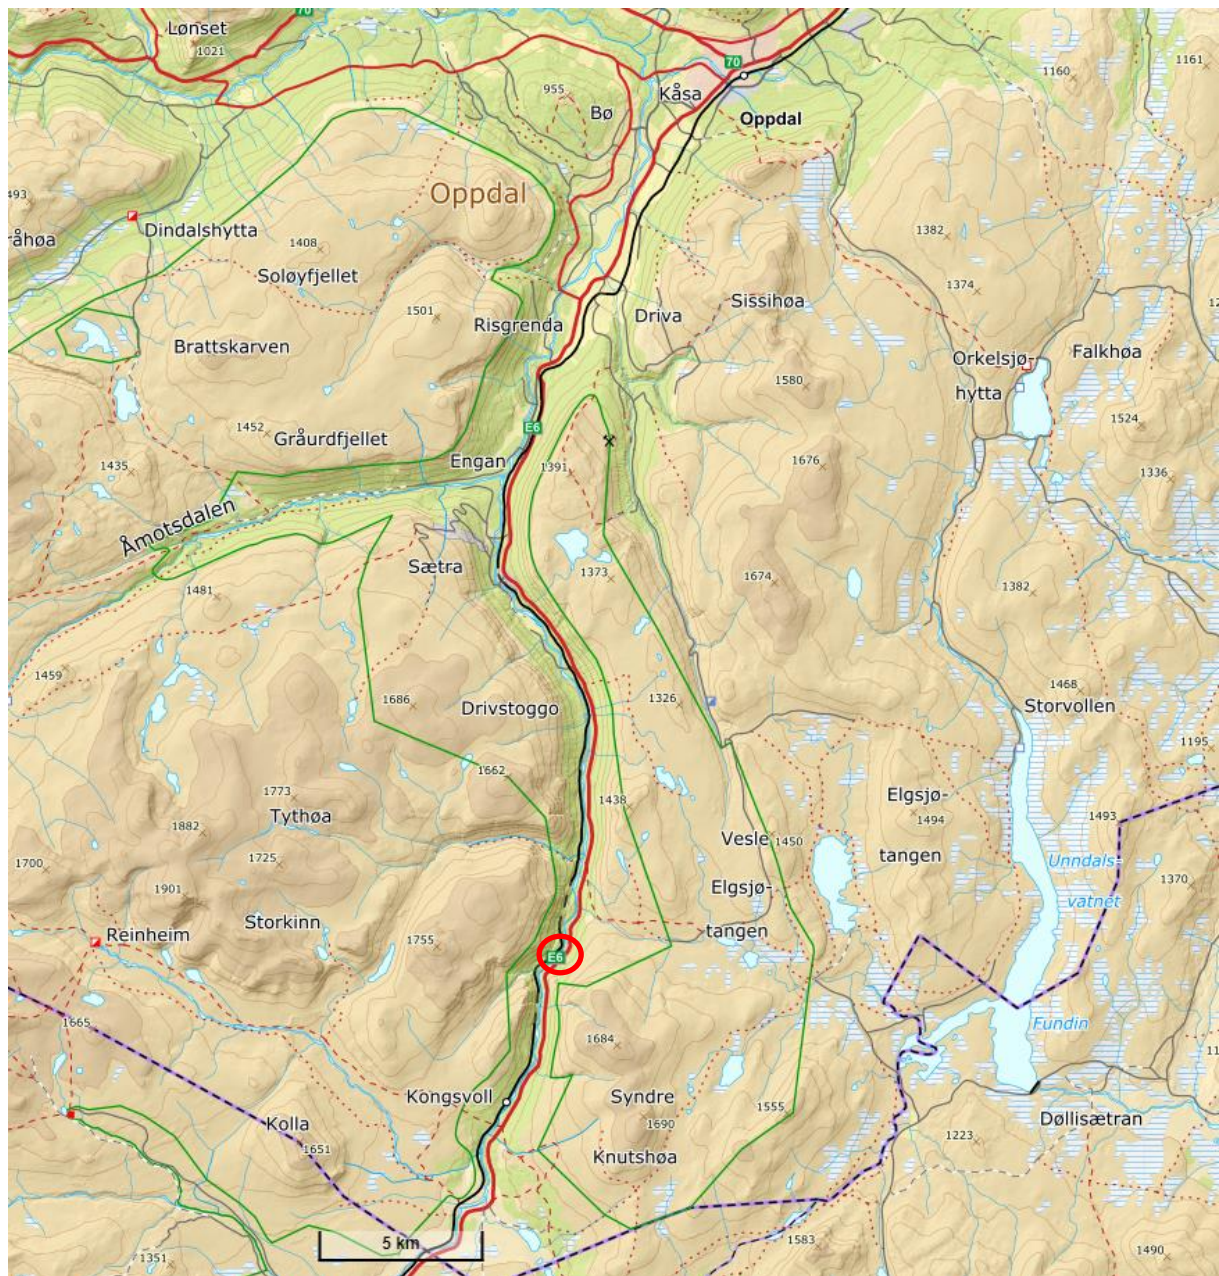
E6 befinner seg i den smaleste del av Drivdalen, per figur 1. På innsiden av vegen er det en 5 meter høy nær vertikal bergskjæring som grenser til en skråning med helning 1:1,5- 1:1, se figur 2. Terrenget fortsetter med en 30-40 meter høy nær vertikal bergskrent. Bergmassen er generelt god, med lav grad av oppsprekking. Enkelte sprekker har lav til middels grad av overflateforvitring. Ovenfor skrenten slakker terrenget ut, og fortsetter med helning på 1:2- 1:1,5.

Figur 1 viser lokasjonen over steinsprang hendelsen.

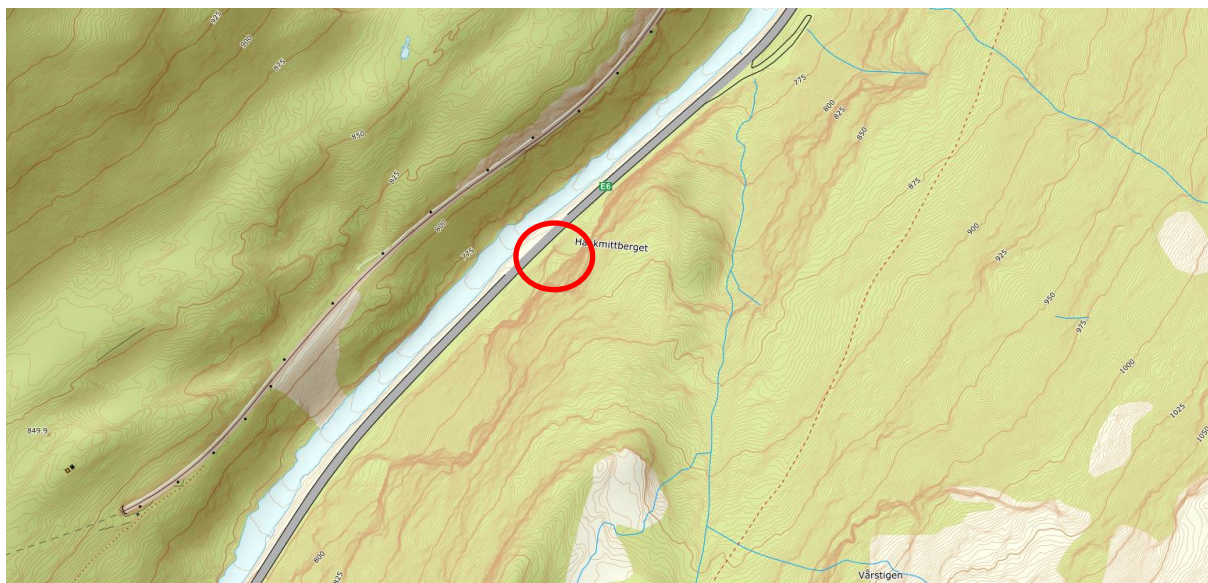
*Figur 2 viser plassering til steinsprang hendelsen.*

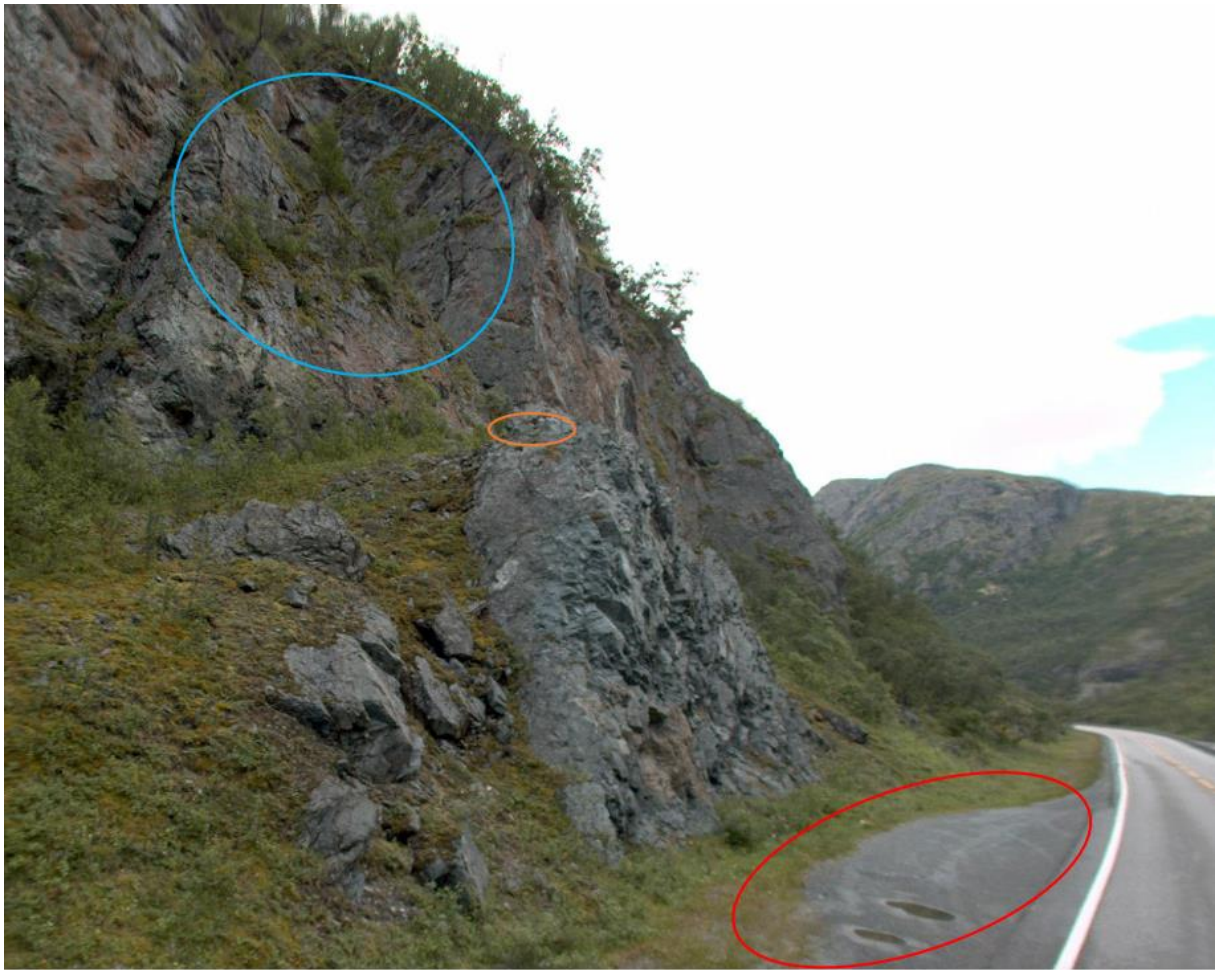
Langs veien var det en strekning på 20 meter med spredt steinsprangmateriale (se rød sirkel i figur 3 og figur 4). Materialet hadde individuelt en størrelse på under  $0,01 \text{ m}^3$  og en samlet størrelse på under  $1 \text{ m}^3$ . Det ble registrert flere treffmerker i grøft og sideterreng. Løsneområdet ble ikke oppdaget på grunn av krevende flyforhold. Steinspranget kommer sannsynligvis fra markert kløft i øvre del av den 30–40 meter høye bergskrenten vist i blå sirkel på figur 2.

På toppen av den lave bergskjæringen langs E6 (se oransje sirkel i figur 3) ble det registrert flere blokker med størrelse på opp til  $0,05 \text{ m}^3$  som sannsynligvis stammer fra steinspranget. Blokkene hadde lav til middels grad av overflateforvitring, se figur 5.

Figur 3 viser løснеområdet i blått, treffpunkt i rødt og lokasjon for blokk i oransje. Bildet er hentet fra vegbilder og er tatt i 02.08.2023 [1].

I forbindelse med skredsikring av deler av E6 Drivdalen er det planlagt rensk av Hakkmittberget. Dette vurderes som tilstrekkelig skredsikringstiltak.

Det anbefales ny befaring i området og inspeksjon av løsneområdet med drone for å vurdere om steinspranget har forverret stabiliteten i sideterrenget.

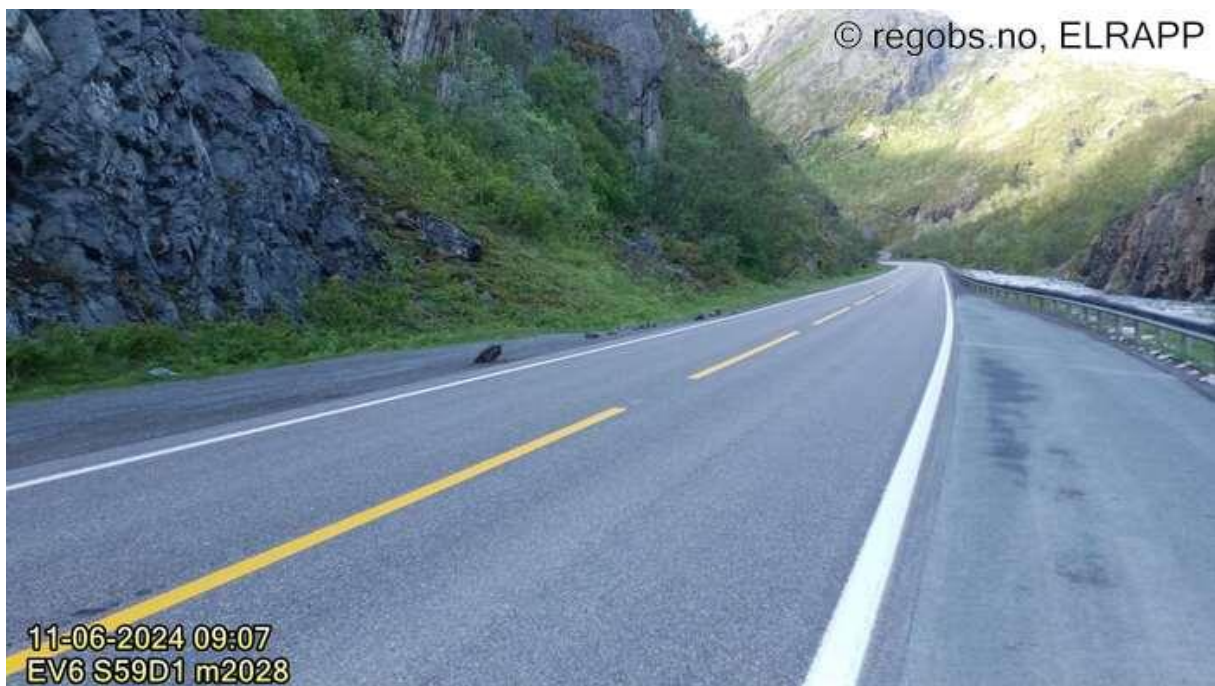
Figur 4 viser nedfallet registrert 11.06.2024 hentet fra regobs [3].

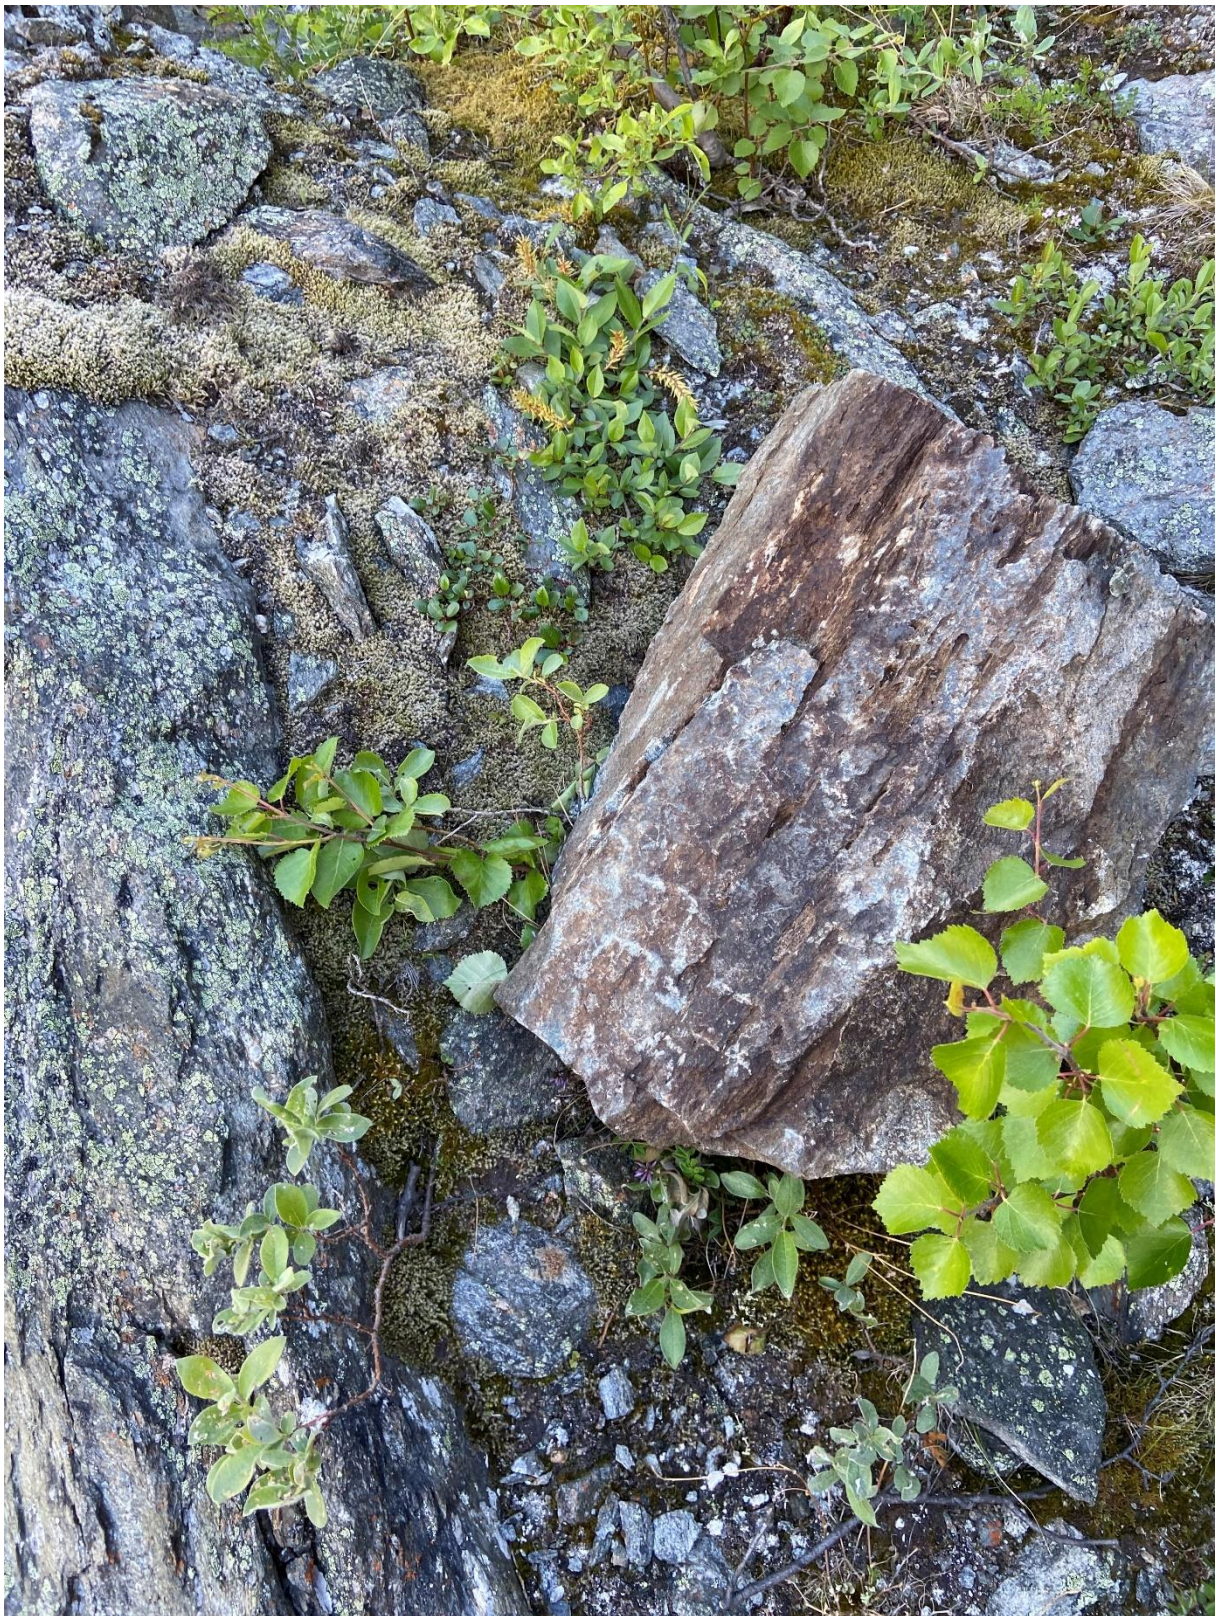
*Figur 5 viser blokk som falt i oransje rområdet i figur 3.*
