### Notat C14113-SKRED-02

| Oppdrag: | Skredfarevurdering før reoperasjon av skredoverbygg Flåtenestunnelen | | Dato: | 19.08.2024 |

## Skredfarevurdering før reoperasjon av skredoverbygg Flåtenestunnelen

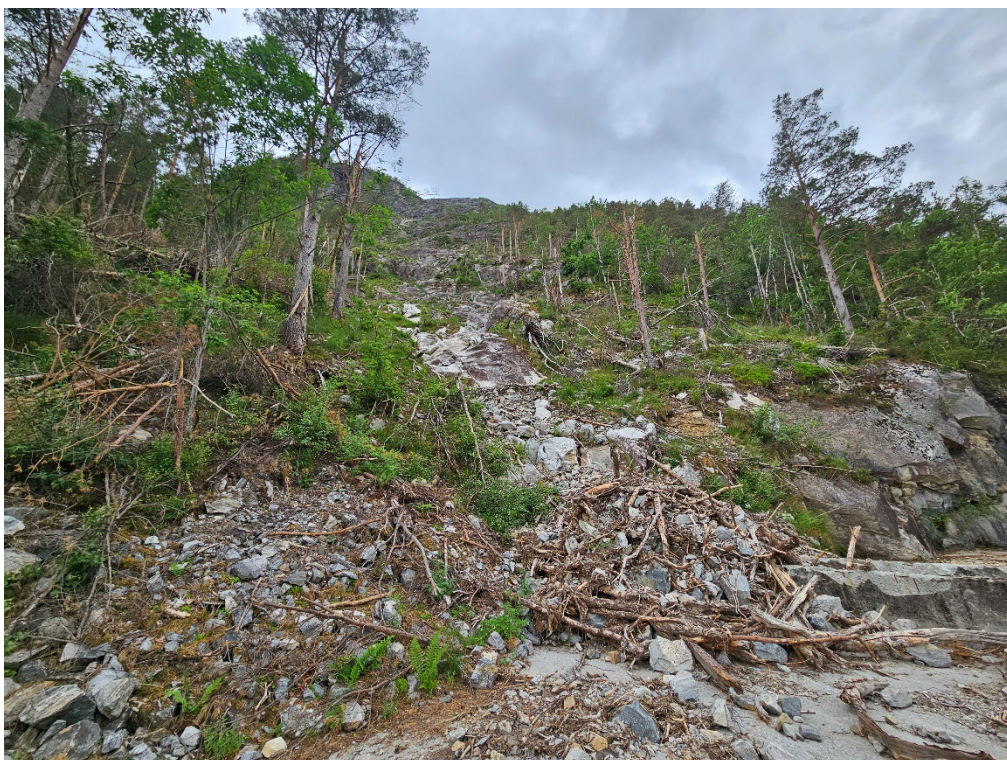
Skredmasser etter steinskredet ble ryddet bort fra taket på skredoverbygget mai 2023 (Figur 2), men det har i perioden mellom da og mai 2024 kommet ned mer masse (Figur 1). Trolig

har det vært skredaktivitet i området i vinter som har transportert ned massen og ryddet skredbanen, i tillegg til en generell utvasking.

*Figur 1 – Skredmasser som er kommet ned mellom mai 23 og mai 24. Trolig stammer dette fra skredaktivitet gjennom vinteren. Denne skredaktiviteten og en generell utvasking har også ført til at skredbanen etter steinskredet er blitt rensket.*

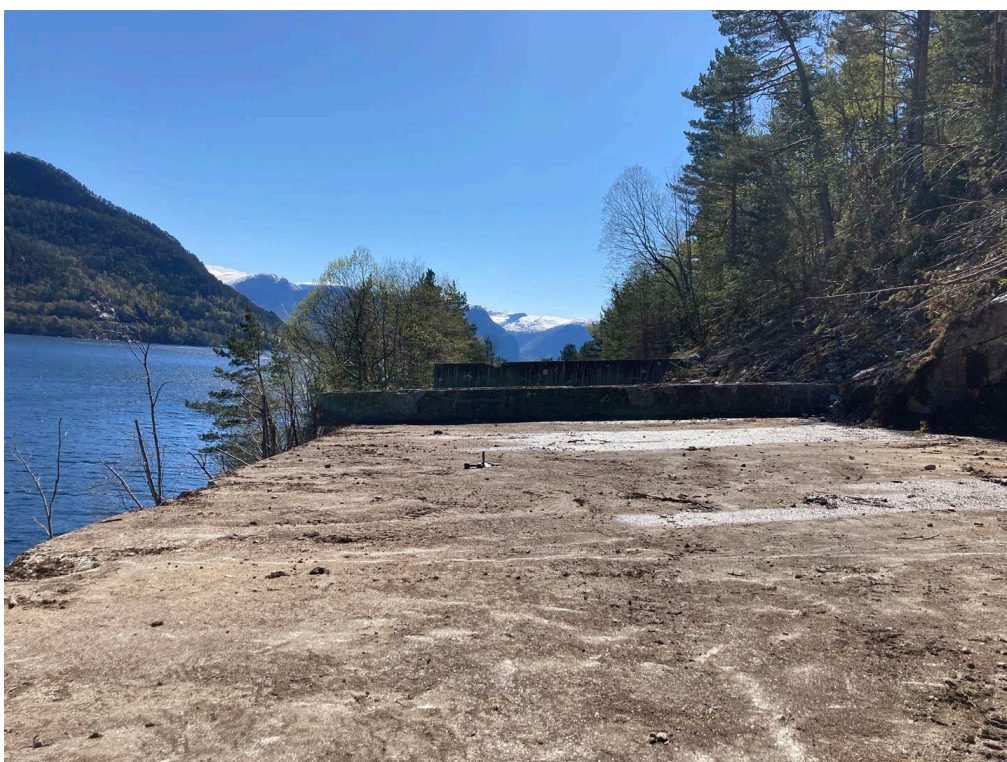
*Figur 2 – Taket på skredoverbygget ble ryddet etter steinskredet februar 2023. Blide er tatt etter rydding var utført.*

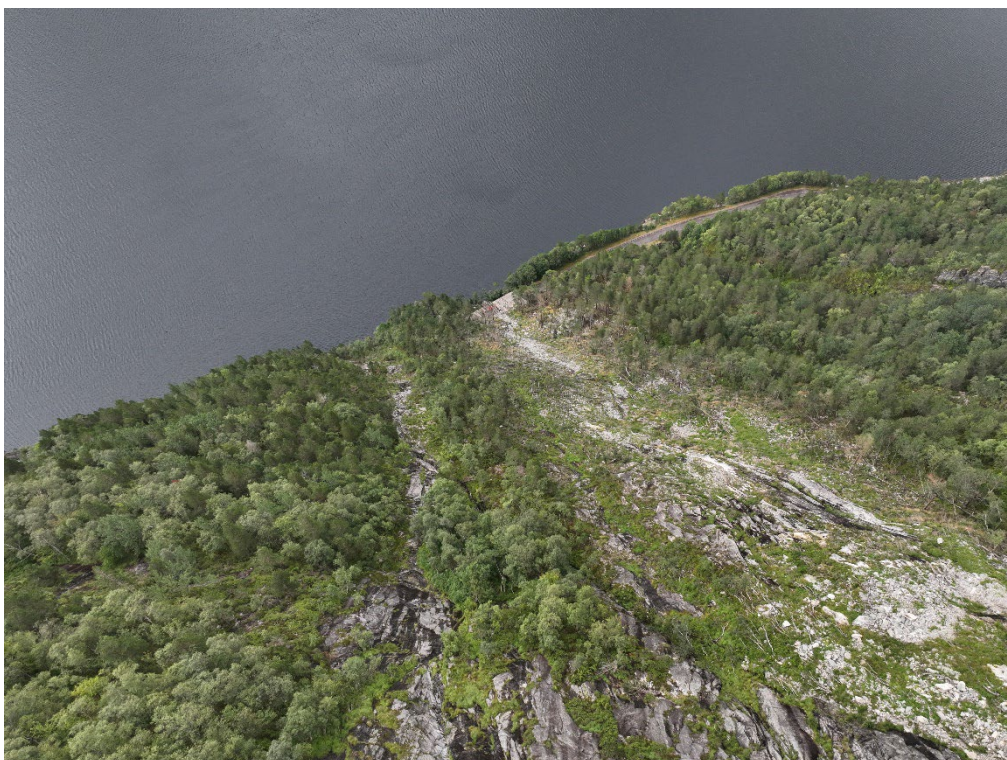
Fjellsiden over skredoverbygget ble inspisert med drone for å se etter nylig aktivitet og potensielle nye løseområdene. Det ble ikke funnet noe tegn på dette, men det ble observert at skredbanen etter steinskredet i februar 2023 var godt ryddet (Figur 4).

*Figur 3 – Tydelig skredbane ned til skredoverbygget. Det ble under befaring ikke observert noe oppsamling av masse eller ustabile blokker som kan utgjøre en risiko for arbeidet.*

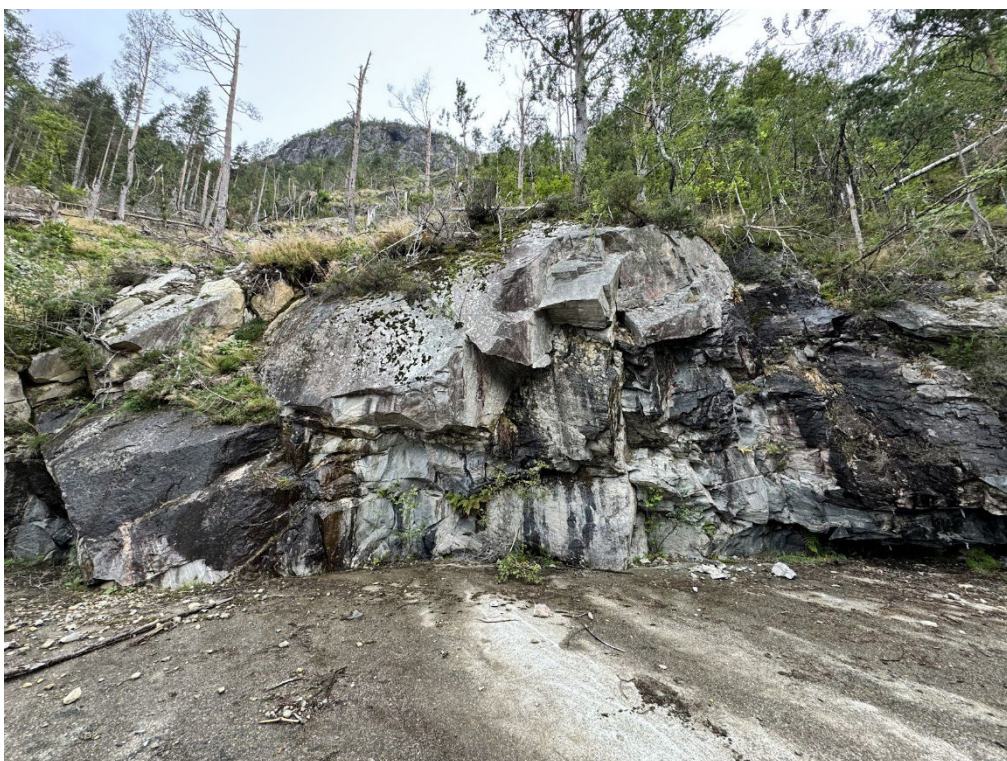
*Figur 4 – Bergparti over skredoverbygget er rufsete og har en del løse steiner. Det anbefales at det ikke oppholder seg personer under her. Oppmerking ca 2 m fra bergparti anbefales. MERK: Bergpartiet kan fungere som egnet plass å søke ly ved en eventuell skredhendelse.*

- Det frarådes opphold under overhengende bergparti ved skredoverbygg og det anbefales å markere dette med en linje på skredoverbygget som arbeidere kun krysser ved behov for evakuering (Figur 4).
