Notat C13634-SKED-04

Oppdrag:	Rv.70 Gråura, vurdering av skredfare etter steinsprang			
Oppdragsgiver:	Statens vegvesen, Drift midt	Dato:	17.09.2024	
Planfase:	Drift og vedlikehold	Geot. kategori:	Oppdragsnr.: C13634	
Kommune:	Sunddal	Vegnr: Rv. 70	Dokumentnr.: SKRED-04	
UTM 33 ref:	N6951656 E200325	EUREF 89	S5D1 Km 0,49	Ant. vedlegg: -
Utarbeidet av:	Vegard Utstøl Jakobsen	Sign.:		
Kontrollert av: (Intern)	Jens Tveit	Sign.:

Rv.70 Gråura– Vurdering av skredfare etter steinsprang

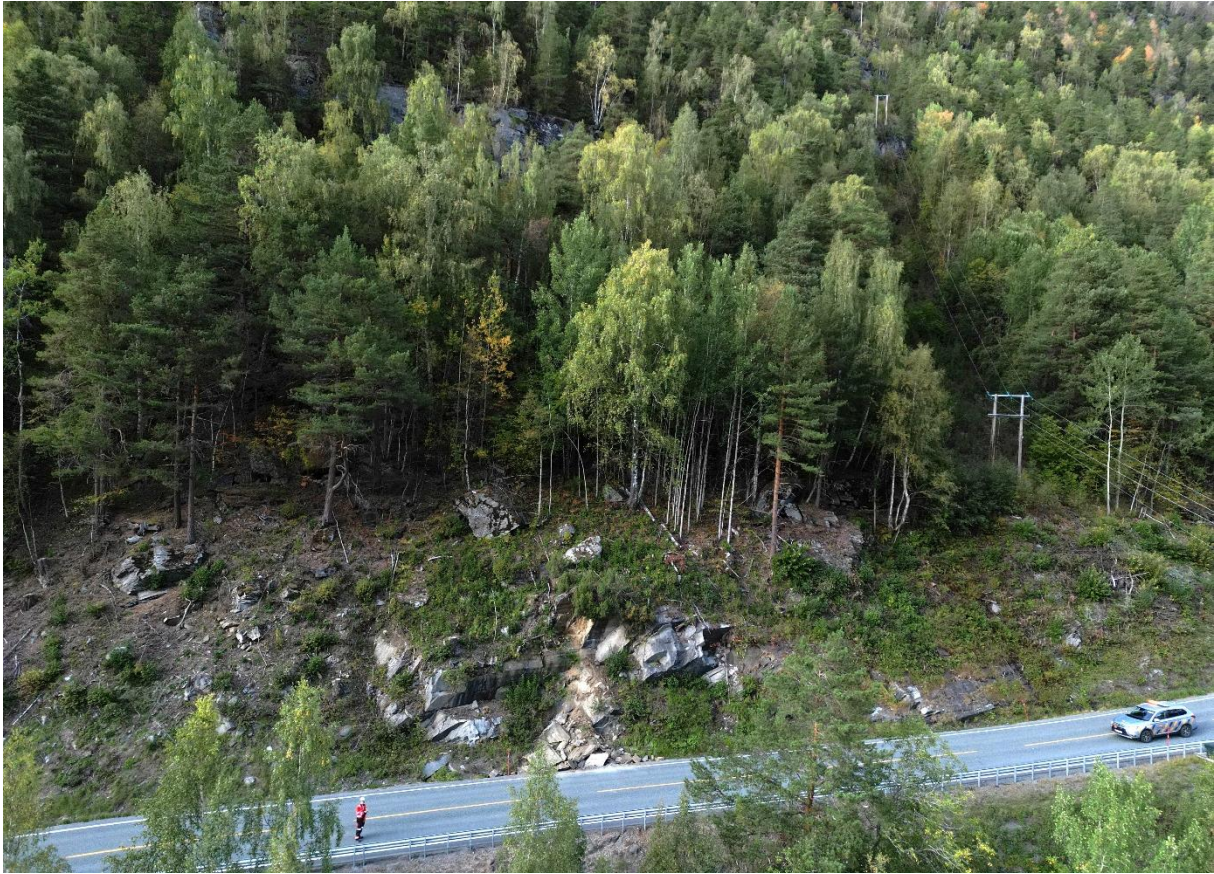
Figur 2: Oversiktsbilde av sideterrenget, vegen og skred/-nedfallshendelsen.

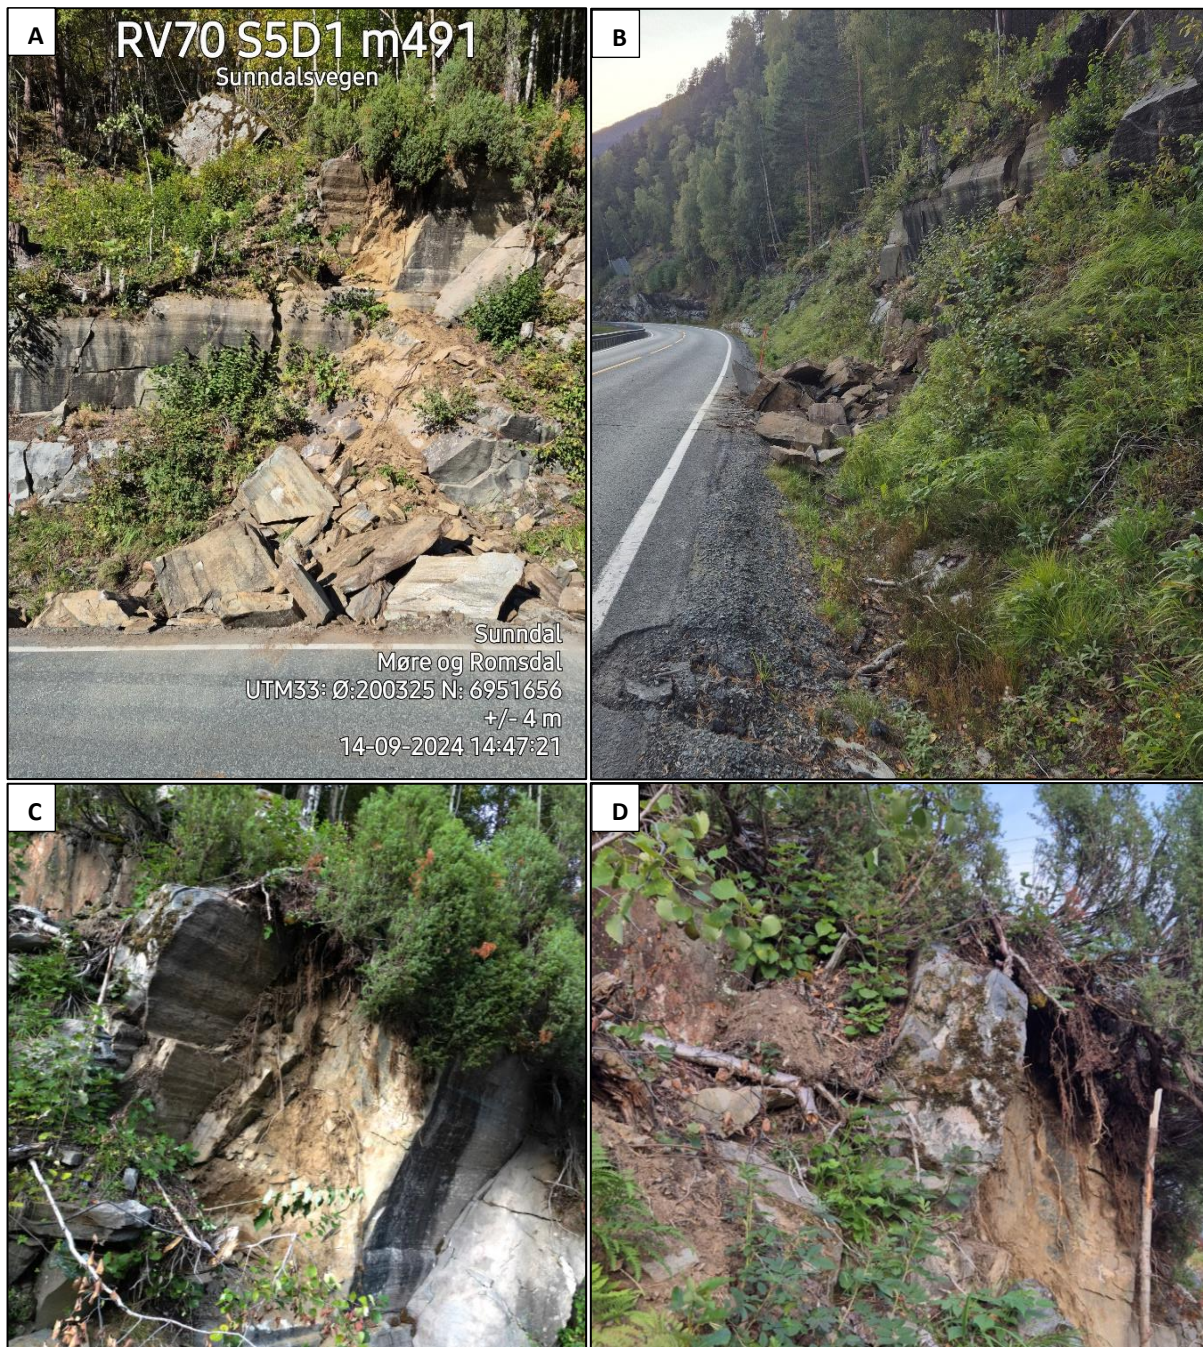
Steinspranget besto av blokk på ca. 4-5 m³ som løsnet fra sideterreng, ca. 6-7 meter over vegnivå (Figur 3A). Blokken veltet ut langs skiferdigheten i bakhand, og var sidevis sprekke-avgrenset. Det er tegn på overflateforvitring på sprekke i løснеområdet. Mesteparten av steinsprangmaterialet landet i grøfta (Figur 3B). Det var enkelte treffmerker fra steinspranget på asfalten, og det ble observert en enkelt blokk på utsiden av autovernet. Det er en enkelt gjenstående blokk i løsnakeområde, med volum anslått til 1-1,5m³ (Figur 3C). Torvdekke bak blokken er noe åpent som indikerer at blokken bevegde seg ifm. hendelsen (Figur 3D).

Figur 3: A: løснеområdet til steinspranget er omtrent 6 meter over veien, volumet er ca. 4 m³. B: Mesteparten av steinspranget landet i grøften, grøften er 2,5 meter bred og 0,5 meter dyp. C: Gjenværende blokk i løснеområdet, størrelsen er anslått til ca. 1-1,5 m³. D: Gjenværende blokk har «sluppet» fra torvdekke på baksiden.

Det ble vurdert at skredhendelsen ikke har forverret stabiliteten i sideterrenget (Figur 3C). Gjenværende blokk vil med høyest sannsynlighet stoppe i grøften dersom stabilitetsvurderingen er feil. På grunn av at grøften er gjenfylt av skredmasser, er det noe usikkerhet i evt. utløpslengde. Med bakgrunn i overnevnte forhold ble det anbefalt ovenfor byggherrevakt at veien kunne åpnes, med det forbehold at blokken holdes under oppsyn inntil at grøften er ryddet. Grøften ble ryddet samme kveld.

Det vurderes at det er mulig å rense ned gjenværende blokk uten at det vil få konsekvenser for øvrig løснеområde/sideterreg.
