### Notat C13637-SKRED-23

| Oppdrag: Befaring Rv 13 etter steinsprang ved Ylvisåker | Dato: | 28.01.2025 |

### Befaringsnotat etter steinsprang ved Ylvisåker, Rv 13

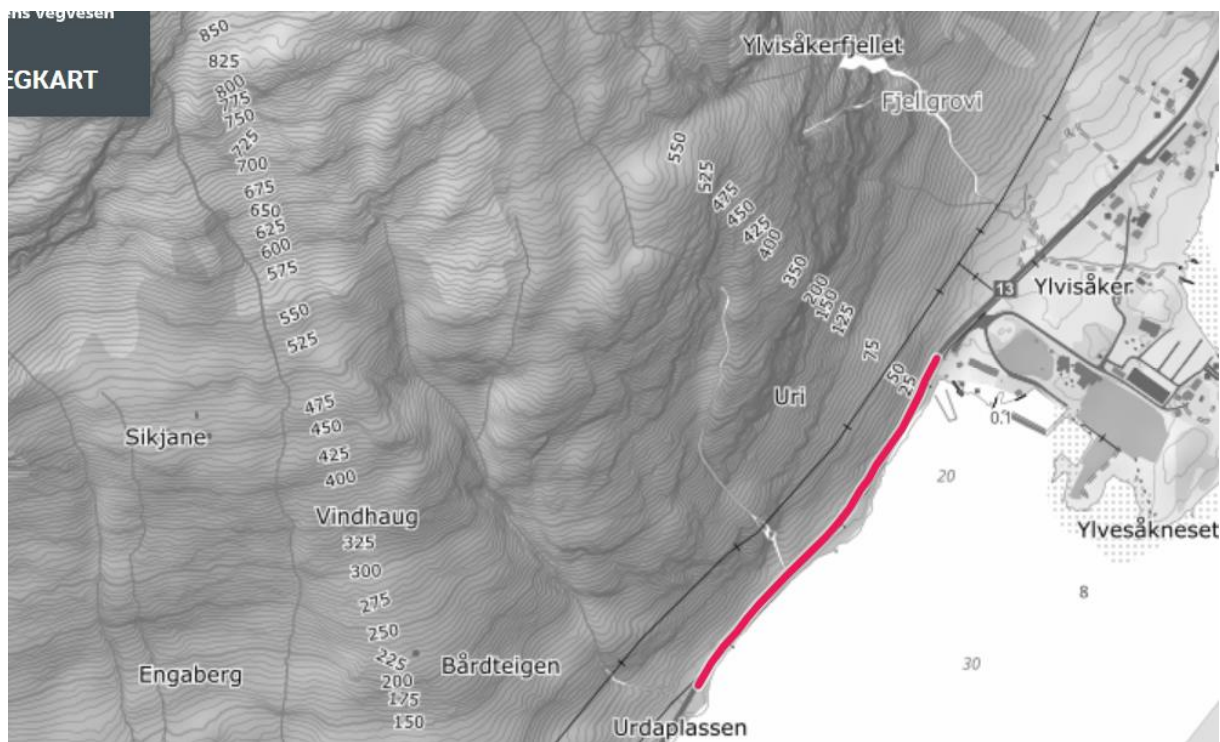
Figur 1: Skredpunkt Ylvisåker. Steinblokk traff veg, rett nordøst for bekkeløpet.

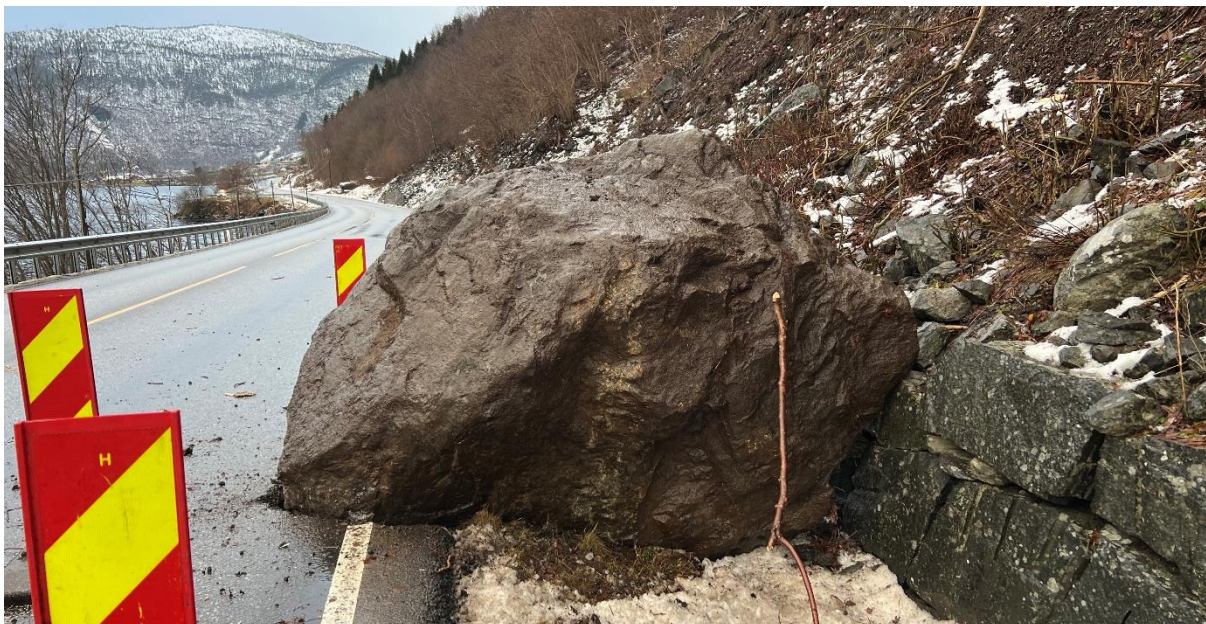
Lørdag ble området befart fra veg og ved bruk av drone. Under befaringen var det rolige værforhold. Blokka er anslått til å være rundt 3 m<sup>3</sup>, og har i hovedsak truffet grøft (Figur 2). Deler av blokka har truffet vegbanen og medført skade på asfalt. I tillegg til blokka var det rundt 5 mindre blokker spredt i grøft. Totalt påvirket område er 25 meter, men skade på veg er kun konsentrert til hovedblokka.

*Figur 2: Blokka ligger i hovedsak i veggroft, tett inntil en lav tørrmur. Deler av blokk ligger i vegbanen og det er skade i asfalten.*

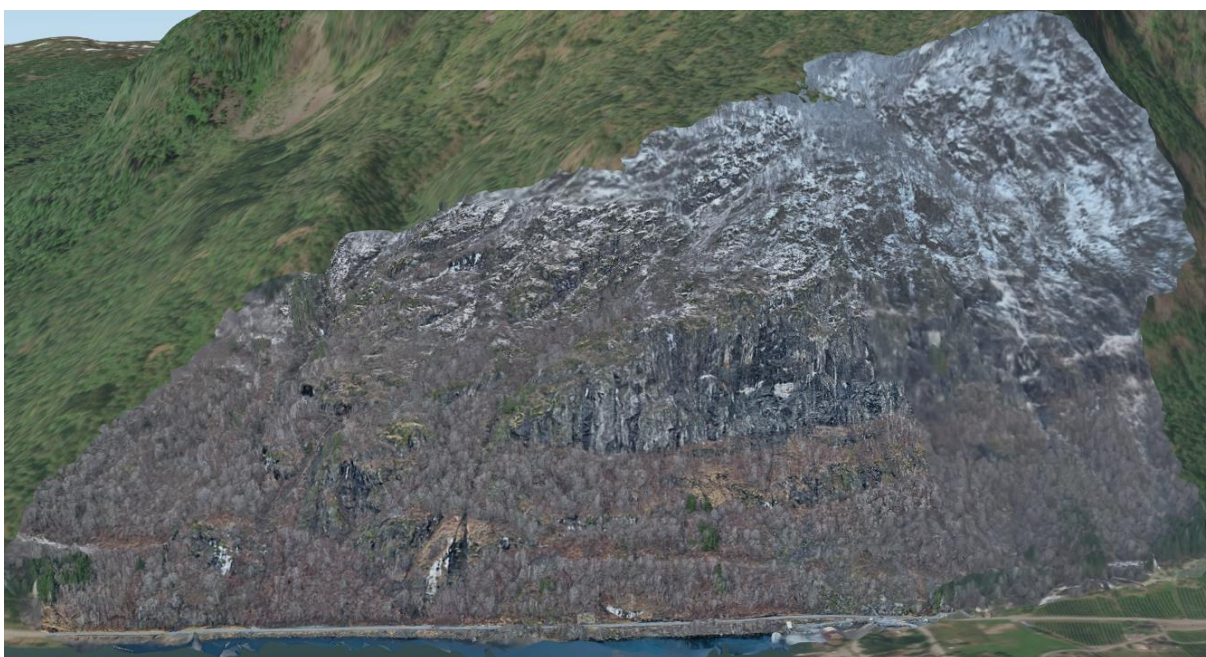
Fjellsiden er svært bratt opp til 850 moh, og består av flere skrenter og avsatser. Vegetasjonen i skråningen består for det meste av lauvtrær. I vestre del renner en bekk langs en svakhetssone i fjellet (Figur 3).

*Figur 3: Fjellside framstilt ved bruk av 3d-modell basert på drone. Av: Jan Helge Aalbu*

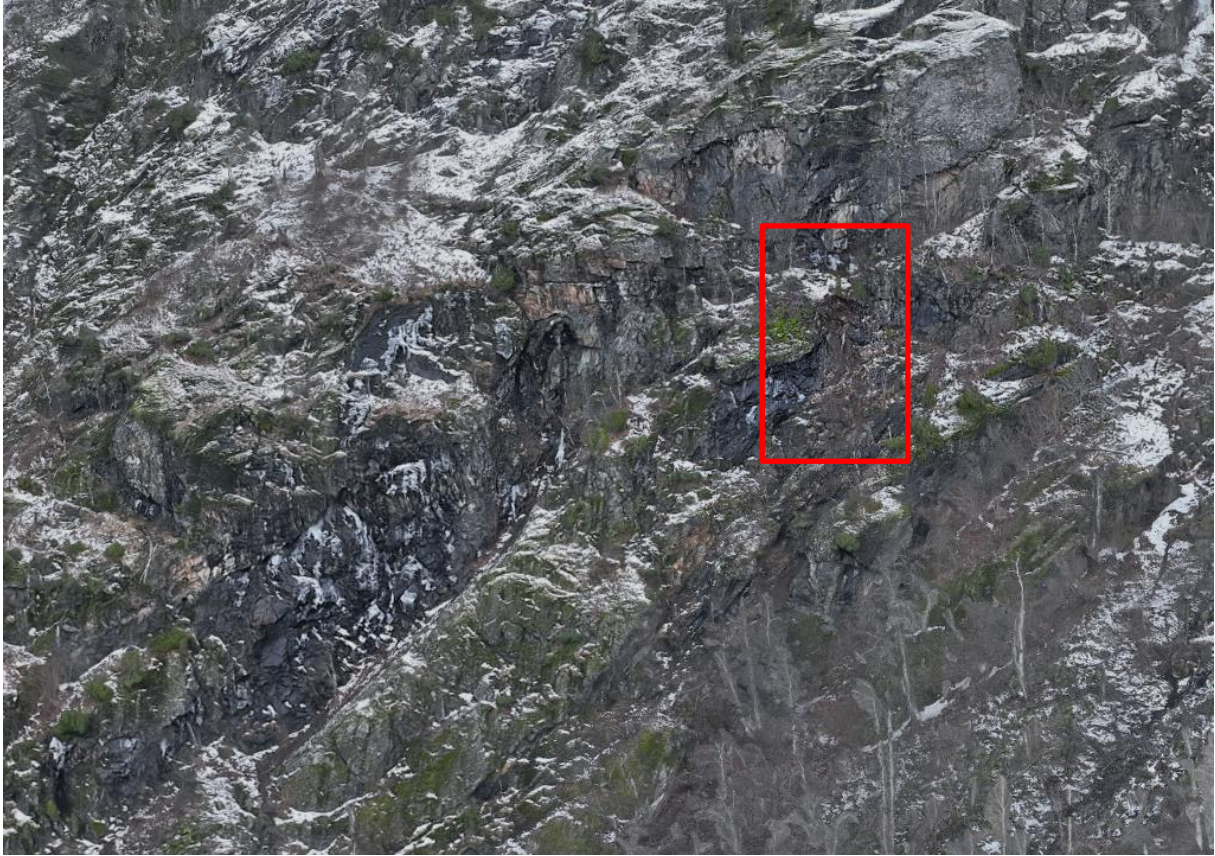
Fra helikopter ble løснеområde for nedfall identifisert. Løснеområdet ligger på rundt 350 moh og stammer fra en bergskrent (Figur 4). Det er ikke fare for flere nedfall fra samme

punkt, men bergskrenten som strekker seg ca 60 meter er svært oppsprukket med store mengder is i sprekkene. Prosesser knyttet til is er sannsynlig årsak til nedfall lørdag.

*Figur 4: Løsneområde for blokk som traff vegen lørdag morgen.*

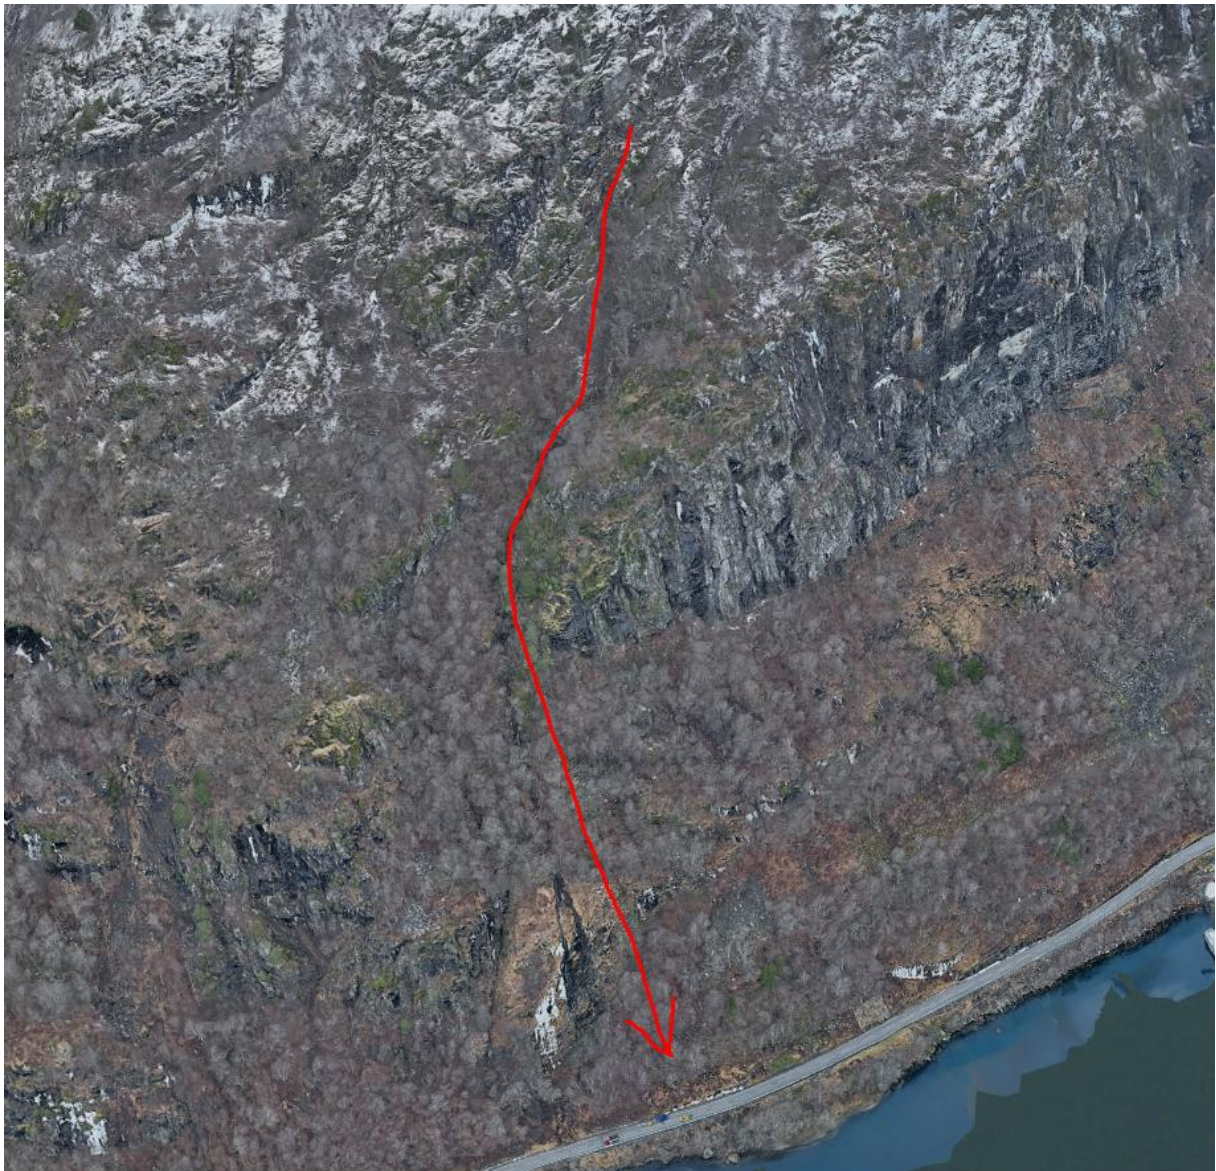
Nedenfor løsneområdet er en forkastning/renneformasjon som samler og leder nedfall vestover før blokkene spretter ned mot veg (Figur 5). Det er tydelige spor i terrenget etter stein ned lags renna.

*Figur 4: Nedfall treffer renneformasjon og ledes vestover før fall ned mot veg.*
