# **Oppdrag A-29 A, rapport nr. 1**

**Målinger av rystelser fra  
E18 Drammensveien i  
Bestumstubbene 13A**

**15. juni 1998**

## Målinger av rystelser fra E 18 Drammensveien i Bestumstubben 13A

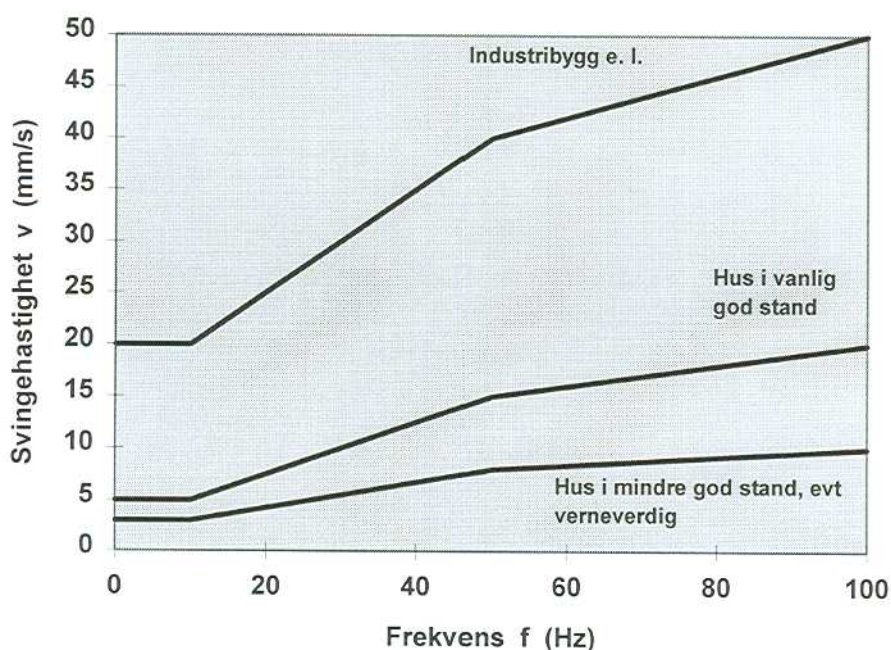
Fig.1 Anbefalte grenseverdier for svingningshastighet for å unngå skade på hus ifølge DIN 4150

Det er ikke registrert svingehastigheter i huset større enn  $v_{\text{«ni»}} = 0,53 \text{ mm/s}$ . Dette er et nivå som ligger langt under grenseverdier for mulig skade på hus, se fig 1. Registrerte vibrasjoner  $v_{r,,,}$  er av en slik størrelse at de er følbare spesielt i hvile-situasjoner, men overstiger ikke foreslåtte grenseverdier for akseptable vibrasjoner i bygninger. Registrerte verdier harsammenheng med en ujevnhet i forbindelse med kummer i felt 2 i vestgående løp på E 18 Drammensveien. Denne bør jevnes ut ved neste asfaltering.
