| Oppdrag: | Befaringsnotat: Stabilitetsvurdering i Pollfjelltunnelen i forbindelse med nedfall | | 50861-GEOL-01 | |

## FV868 - HP3 - KM3890- POLLFJELLTUNNELEN

### BEFARINGSNOTAT: STABILITETSVURDERING I POLLFJELLTUNNELEN I FORBINDELSE MED NEDFALL

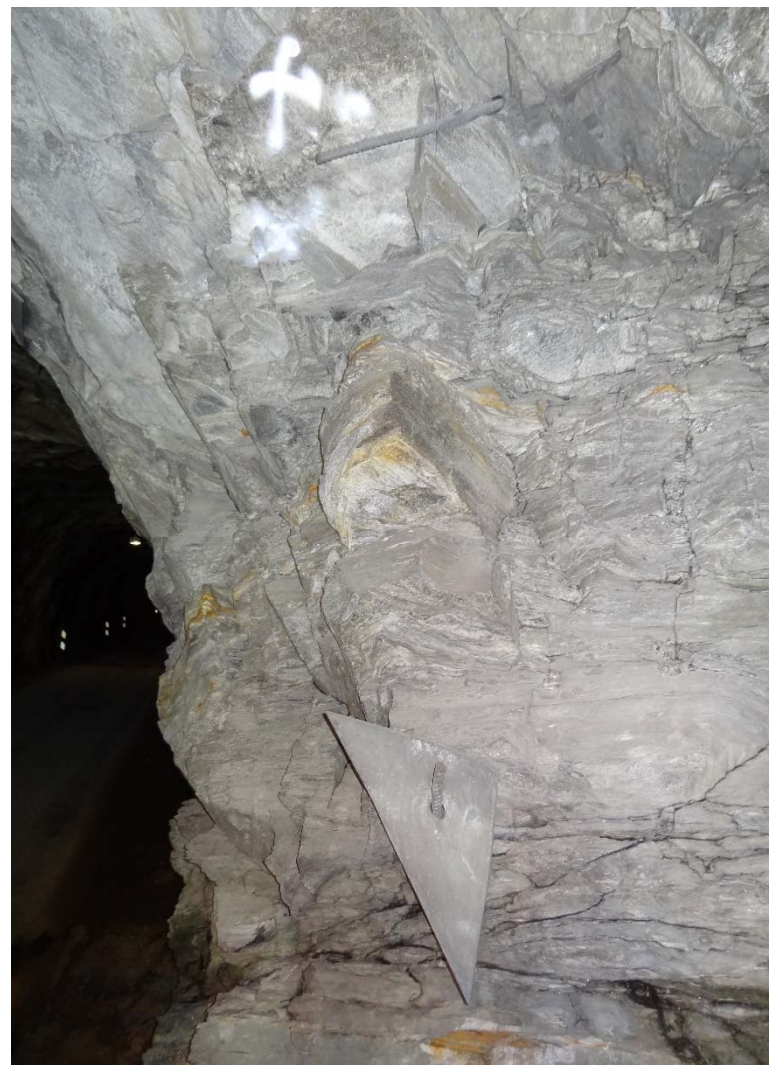
### Foto 1

På oppdrag fra vegavdeling Troms v/ Geir Larsen er det gjort en stabilitetsvurdering i Pollfjelltunnelen langs Fv868 ved hp3 - km3,890. Den 09.02.2016 var det nedfall av stein fra ca. 3-4 m over vegbanen, rett innenfor stålportalen på nordenden av tunnelen (foto 1), som havnet på vegen. Hensikten med befaringen var å gjøre en vurdering av faren for nye nedfall og å komme med forslag til eventuelle sikringstiltak.

Berget rundt løsneområdet er svært oppsprukket og det er flere blokker som kan løsne over tid (foto 1). Det er boltet noe i området.

Bildet viser hvor blokken løsnet fra (se blå sirkel).

Det anbefales tiltak som sikring i form av forsiktig rensk, eventuelt kombinasjonsbolt, gyste, 3 m og sprøytebetong 8 cm. Se også hovedettersynsrapporten.

Her anbefales forsiktig rensk hvis dette er mulig, eller 1 kombinasjonsbolt, som gyses, 3 m.

Det anbefales at hele dette området ved nordenden av tunnelen påføres sprøytebetong 8 cm.

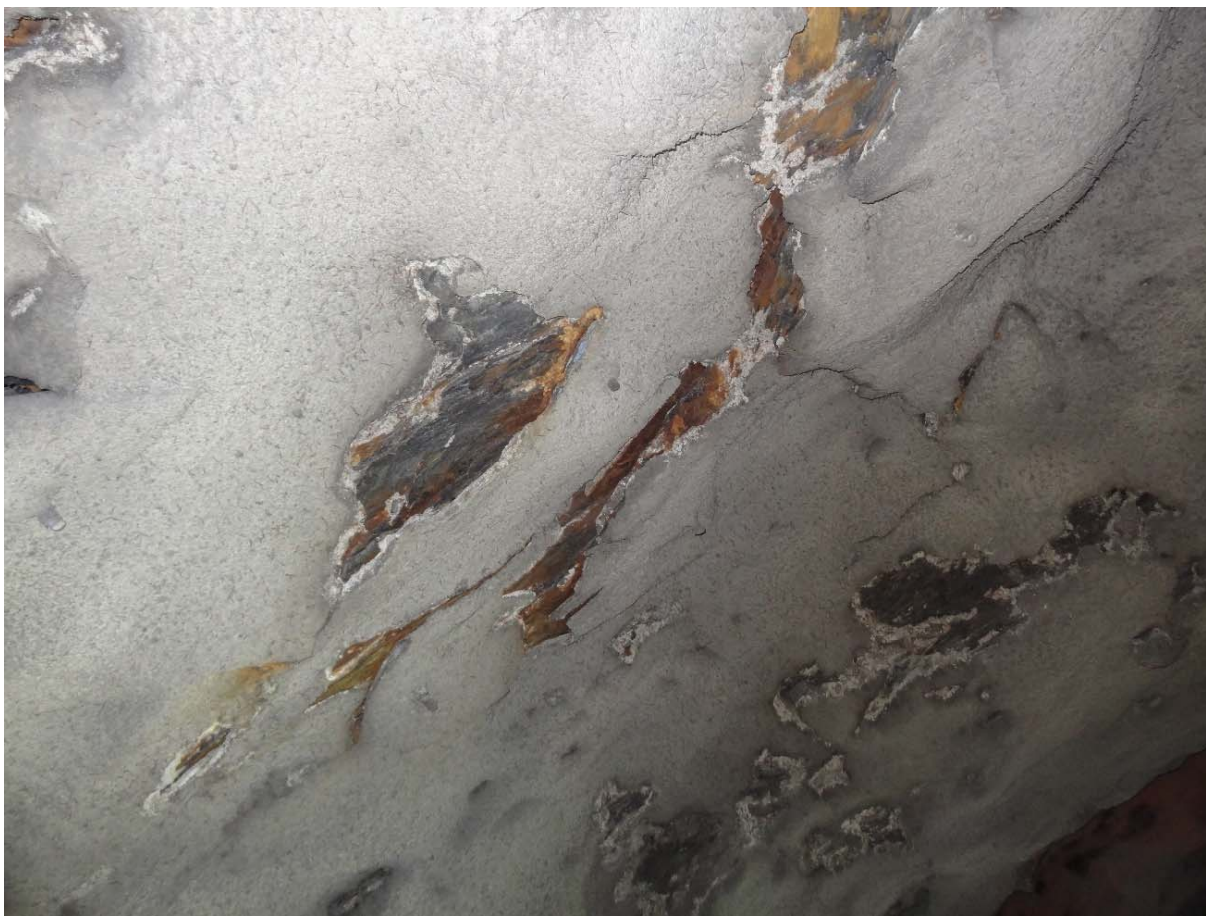
**Foto 2:** Punkt 1

Bildet viser litt av et område med avskaling av sprøytebetong, punkt 1. Det er altfor tynt og det løse bør renskes ned og påføres ny sprøytebetong med 8 cm tykkelse i heng og vederlag.

Punkt 1: Et relativt stort område med tynt lag med sprøytebetong hvor det anbefales å renske ned det løse og påføre min. 8 cm sprøytebetong i heng og vederlag.

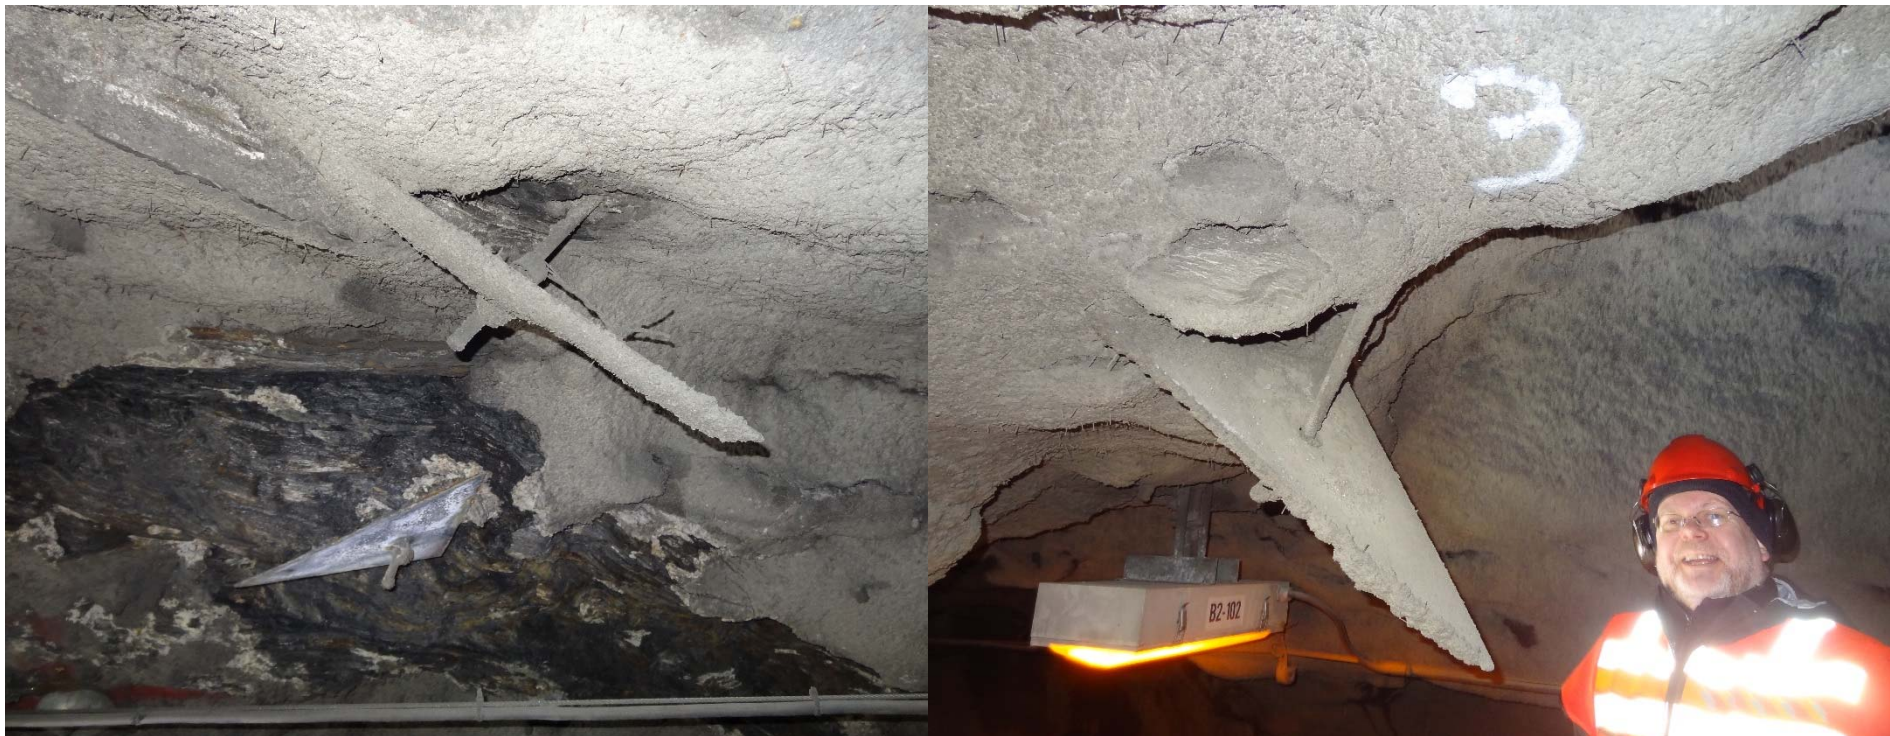
**Foto 3 og 4:** Punkt 2 og 3

Bildet til venstre, punkt 2, viser en løs plate. Det anbefales å stramme den hvis mulig, eller bytte den.

Bildet til høyre, punkt 3, viser også løs plate og utstikkende bolt. Hvis bolten fortsatt har funksjon er det nok å stramme platen eller bytte den.

Punkt 2: Løs plate som anbefales å strammes til, hvis dette er mulig, eller skifte den ut (ca. 192m inn i tunnelen, km 3,698).

Punkt 3: Løs plate og utstikkende bolt. Hvis bolten fortsatt har funksjon er det nok å stramme platen eller bytte den (ca. 215 m inn i tunnelen, km 3,675).

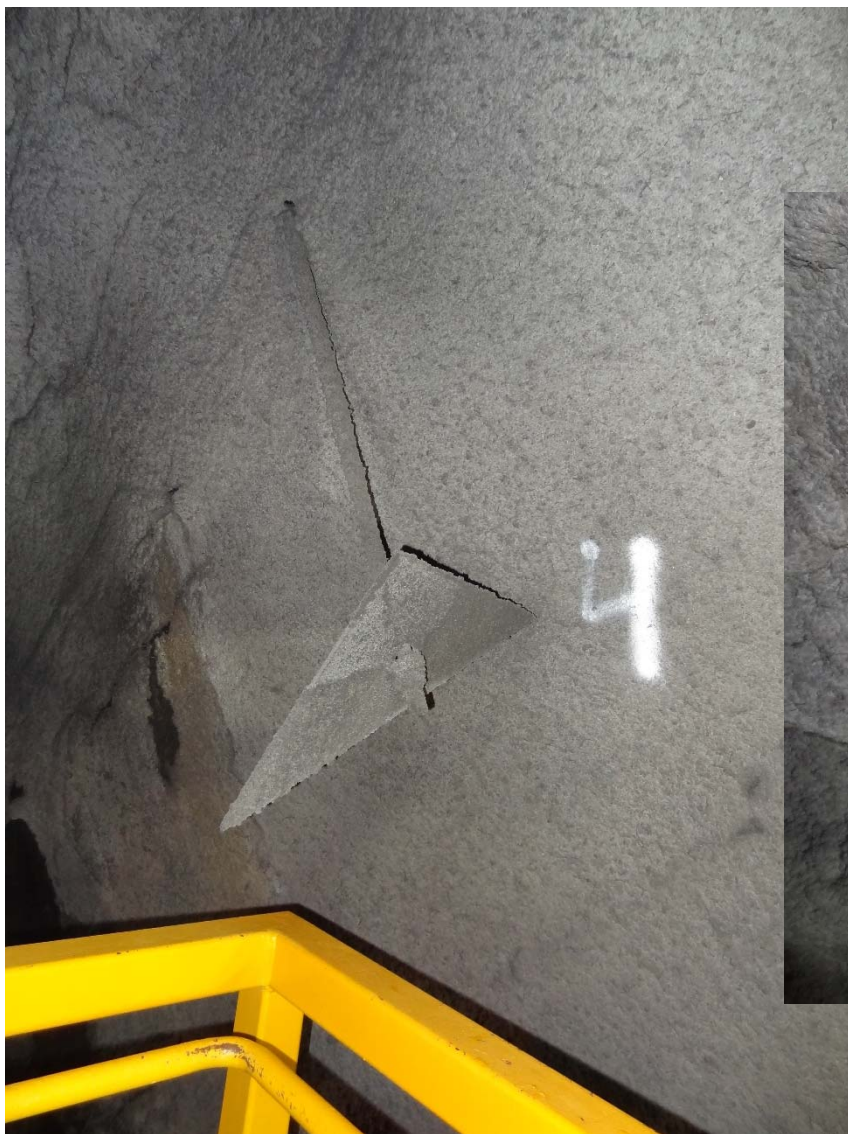
På det bildet til venstre, punkt 4, anbefales det å skifte hele bolten med en ny.

Punkt 4: Her anbefales det å bytte ut bolten med en tilsvarende bolt, men den må gyses (ca. 239 m inn i tunnelen, km 3,651).

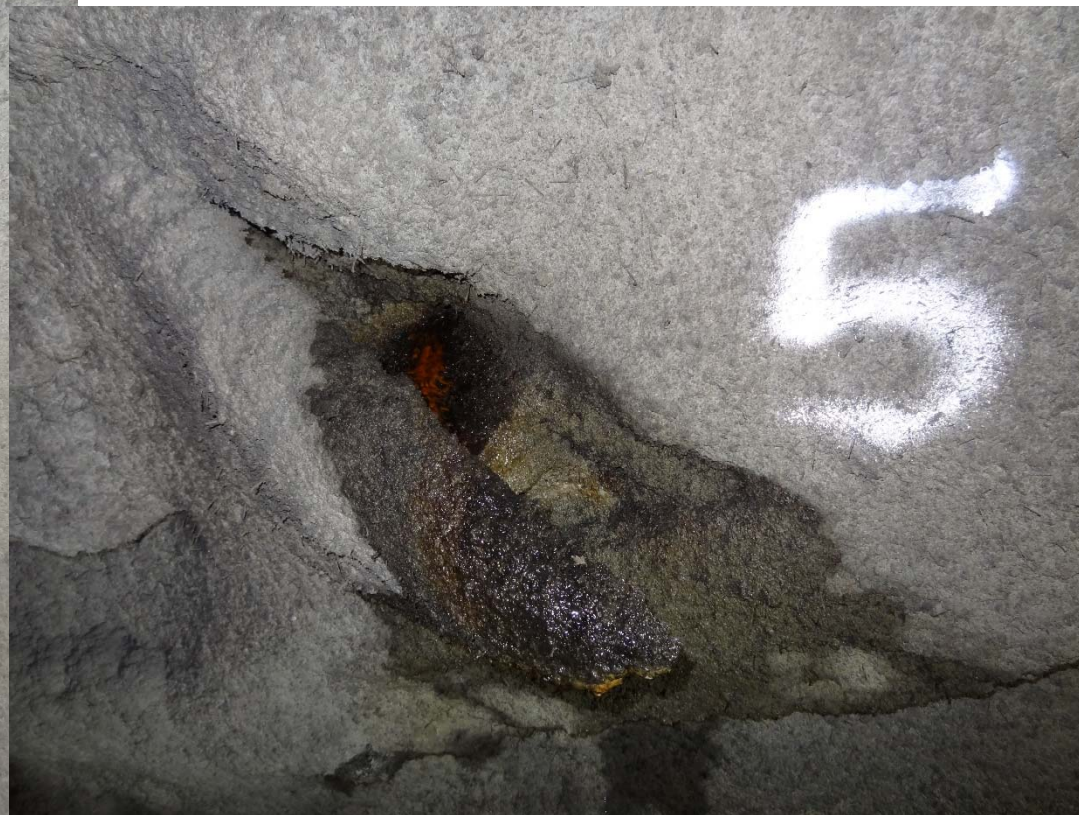
På bildet til høyre, punkt 5, er det mye rust dannelse på bolten og plata. Her anbefales det å bytte ut hele bolten med en tilsvarende bolt som må gyses.

Punkt 5: En bolt med mye rustdannelse, både på bolten og plata. Her anbefales det å bytte ut hele bolten med en tilsvarende bolt som må gyses (ca. 250 m inn i tunnelen, km 3,640).
