# TUNNELINSPEKSJONER SØR-TRØNDELAG **FV. 714 PERVIKTUNNE- LEN**

Dato **2016/01/14**  
Oppdragsnr.: **1350012750**  
Utført av **Endre Kjærnes Øen/ Stein Vegar Rødseth**  
Kontrollert av **Stein Heggstad**  
Godkjent av **Stein Vegar Rødseth**  
Beskrivelse **Tunnelinspeksjoner Sør-Trøndelag,  
Fv. 714 Perviktunnelen**

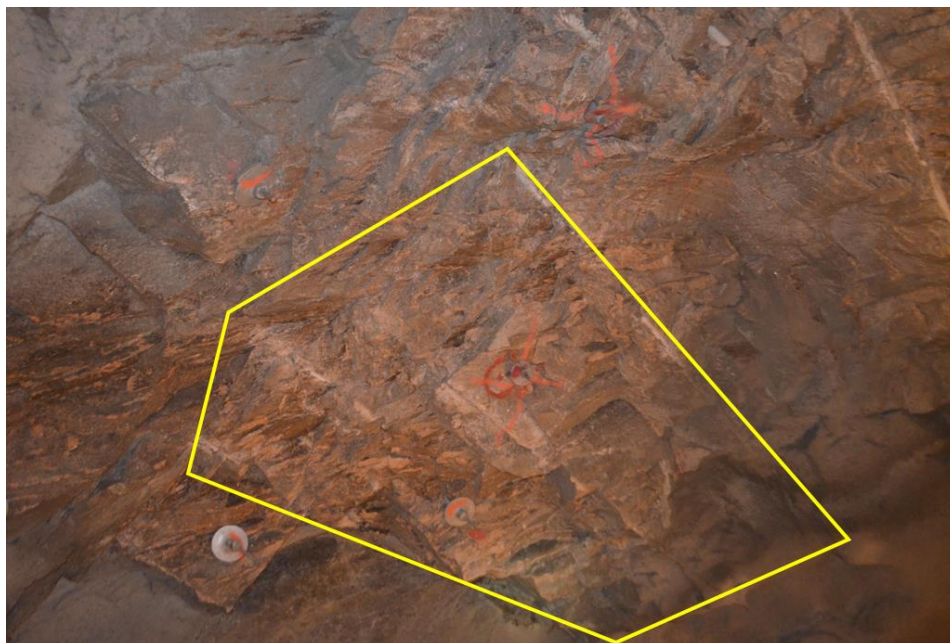
4.2.1 Pel nr. 20-27: Parti med småfallent berg, bør sikres med sprøytebetong, se Figur 1. Ca 20 m<sup>2</sup>.

**Figur 1 Parti med småfallent berg, som bør sikres med sprøytebetong.**

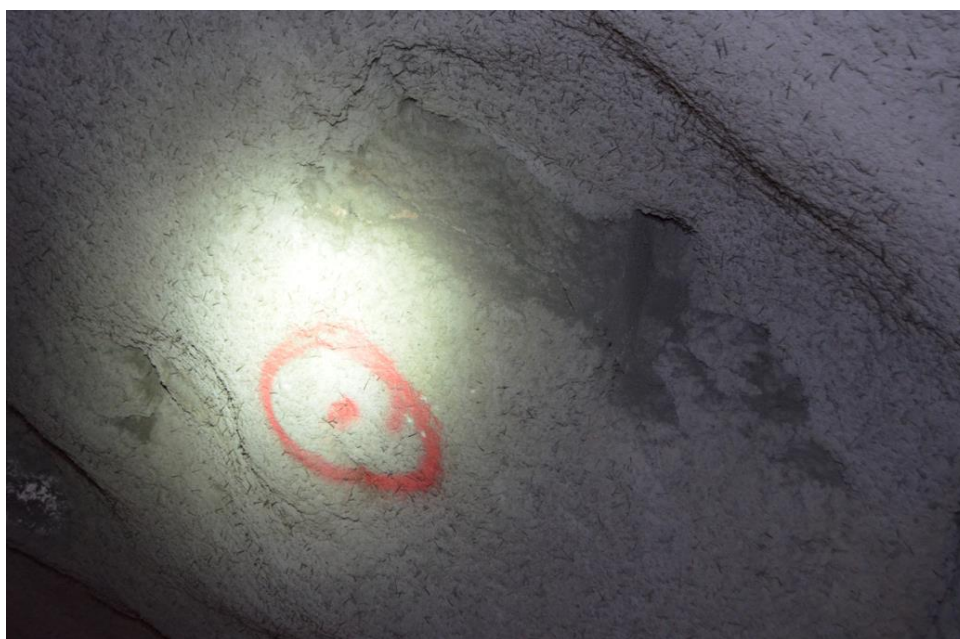
4.2.2 Pel nr. 91: Bom i betong/berg. Tidligere påmerket bolt, ikke satt, se Figur 2. 1 bolt anbefales satt.

**Figur 2 Tidligere påmerket bolt, men som ikke er satt. Pel nr. 91.**

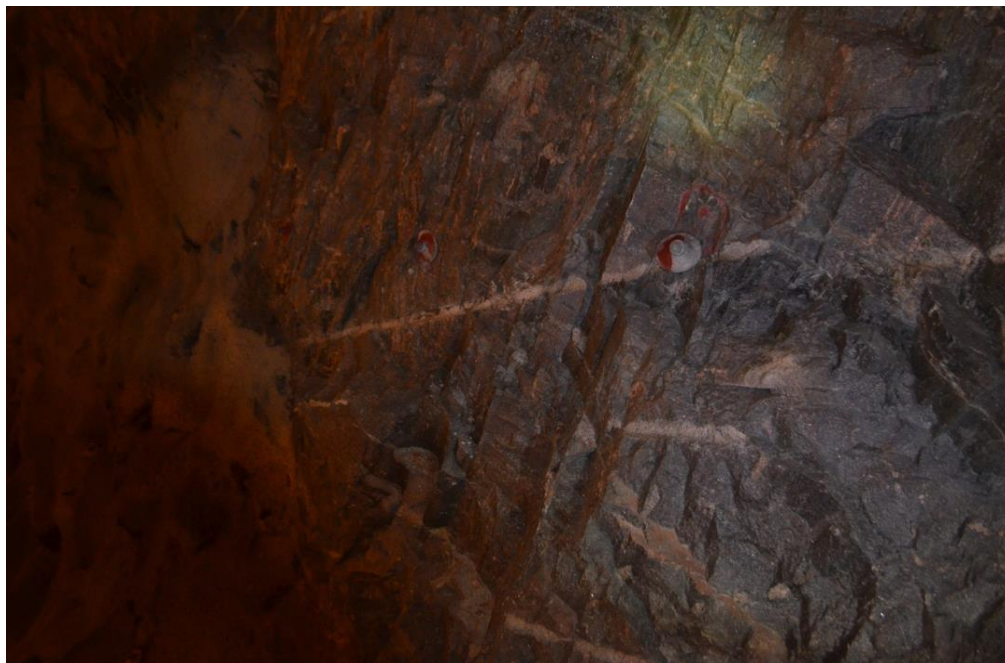
- 4.2.3 Pel nr. 107-112: Lekkasje med ca. 60 drypp per minutt i veibanen. Det anbefales å etablere brannsikrede PE-plater i hele profilet, ca. 100 m<sup>2</sup>. Se også kartleggingsark.
- 4.2.4 Pel nr. 115: Bomt berg. Tidligere påmerket bolt, ikke satt. 1 bolt anbefales satt.
- 4.2.5 Pel nr. 117-119: Parti med småfallent berg, som bør sikres med sprøytebetong, ca. 6 m<sup>2</sup>, se Figur 3.

**Figur 3 Parti som bør sikres med sprøytebetong.**

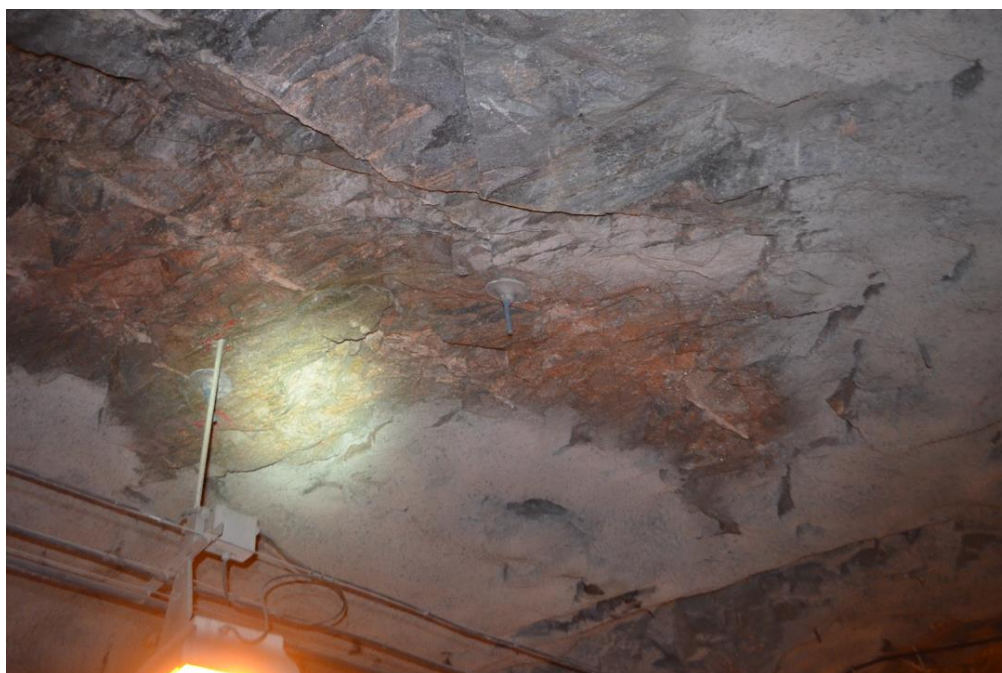
- 4.2.6 Pel nr. 119-122: Lekkasje med ca. 5 drypp per minutt. Det anbefales brannsikret PE-skum i halve profilet som vist på kartleggingsark, ca. 30 m<sup>2</sup>, høyre side.
- 4.2.7 Pel nr. 138: Lekkasje med ca. 1 drypp per minutt. Ingen tiltak anbefales.
- 4.2.8 Pel nr. 145: Område med bom og tidligere påmerket bolt. 1 bolt anbefales satt.
- 4.2.9 Pel nr. 147-152: Småfallent område med mye flak. Området bør sikres med sprøytebetong, ca. 15 m<sup>2</sup>, se Figur 4.

**Figur 4 Område med småfallent berg, som bør sikres med sprøytebetong. Pel nr. 147-152.**

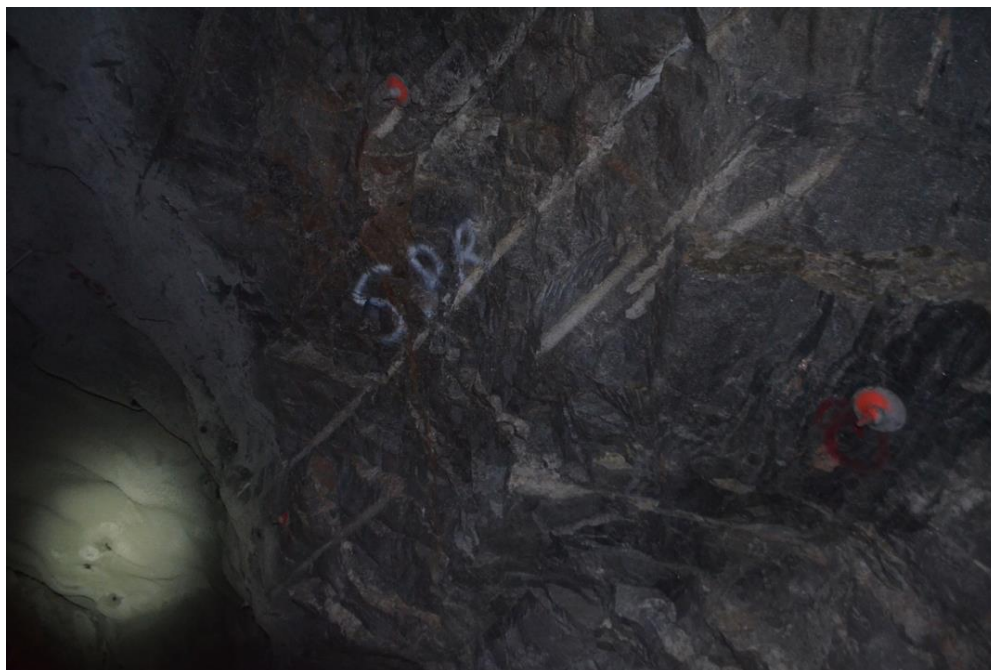
- 4.2.10 Pel nr. 170: Lekkasje med ca. 1 drypp per minutt. Ingen tiltak.
- 4.2.11 Pel nr. 180: Tidligere påmerket bolt, ikke satt. 1 bolt anbefales satt.
- 4.2.12 Pel nr. 196: Tidligere påmerket bolt, ikke satt. Område med bom. 1 bolt anbefales satt.
- 4.2.13 Pel nr. 233 – 237: Område med noe småfallent berg, som bør sikres med sprøytebetong, ca. 12 m<sup>2</sup>, se Figur 5.

**Figur 5 Område med småfallent berg, bør sikres med sprøytebetong. Pel nr. 233-237.**

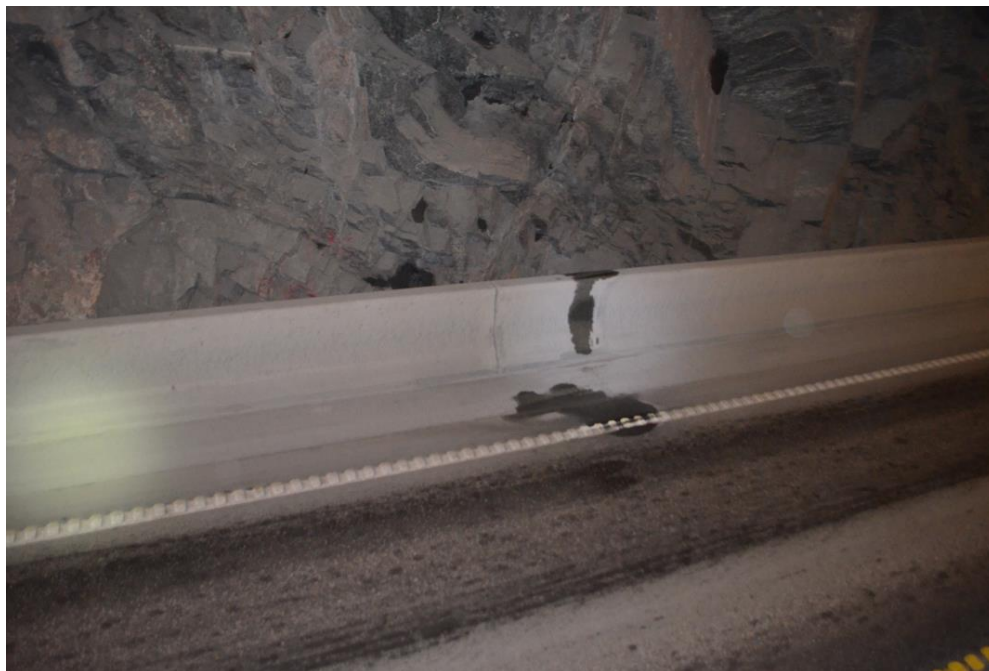
- 4.2.14 Pel nr. 275-280: Områder i forbindelse med PE-skum hvor det er mindre lekkasje. Ca. 1 drypp per min. Ingen tiltak.
- 4.2.15 Pel nr. 300: Lekkasje med ca. 1 drypp per minutt. Ingen tiltak.
- 4.2.16 Pel nr. 331: Tidligere påmerket bolt, ikke satt. 1 bolt anbefales å settes.
- 4.2.17 Pel nr. 348: Lekkasje med ca. 1 drypp per minutt. Ingen tiltak.
- 4.2.18 Pel nr. 355: Lekkasje med ca. 2 drypp per minutt. Ingen tiltak.
- 4.2.19 Pel nr. 371-373: 2 tidligere påmerket bolt, ikke satt. 2 bolter anbefales å settes.
- 4.2.20 Pel nr. 375: Lekkasje med ca. 4 drypp per minutt, ingen tiltak. Se Figur 6.

**Figur 6 Lekkasje med ca. 4 drypp i minuttet. Pel nr. 375.**

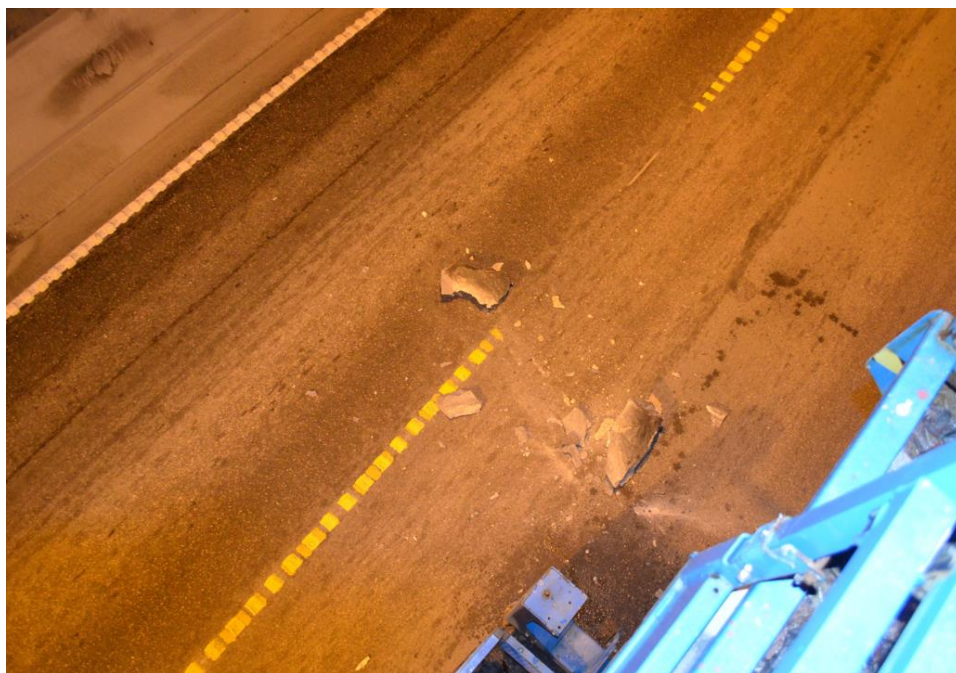
- 4.2.21 Pel nr. 383: Tidligere påmerket bolt, ikke satt. Område med bom. 1 bolt anbefales
- 4.2.22 Pel nr. 385: Bolt satt i blokk som er fjernet.
- 4.2.23 Pel nr. 395: Tidligere påmerket bolt, ikke satt. Område med bom. 1 bolt anbefales
- 4.2.24 Pel nr. 469: Løsblokk på ca. 100 kg rensket ned på befarings, se Figur 7. Ingen tiltak.

**Figur 7 Rensk av løsblokk på ca. 100 kg. Pel nr. 469.**
