NOTAT

OPPDRAK	417993 – fv. 471 Steinsprang Fannrem	DOKUMENTKODE	417993-RIGberg-NOT-001
EMNE	Stabilitetsvurdering	TILGJENGELIGHET	Åpen
OPPDRAKSGIVER	Statens vegvesen, Region midt	OPPDRAGSLEDER	Henki Ødegaard
KONTAKTPERSON	Ine Gressetvold	SAKSBEHANDLER	Solveig Vassenden
KOPI		ANSVARLIG ENHET	3014 Midt Bergteknikk

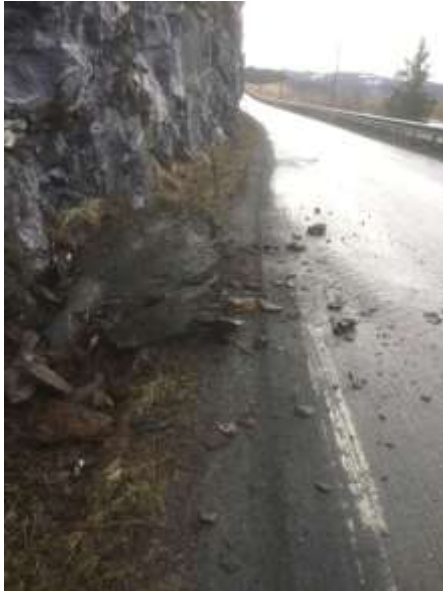
Da Multiconsult ASA ankom stedet hadde Mestas representanter ryddet grøfta for stein og blokk. De fortalte at det hadde vært to blokker på rundt 1x1x0,2 meter, et ukjent antall steiner som ble anslått til å være på rundt 0,2x0,2x0,2 meter, samt en del mindre steiner. Det var kun mindre steiner som havnet på veien. Samlet volum av løse masser ble vurdert å være ca 1 m³. Figur 2 viser Mestas eget bilde av nedfalte masser før de ble kjørt bort. Bildet er tatt mot sør.

Figur 2: Nedfalte masser. Foto: Mesta.

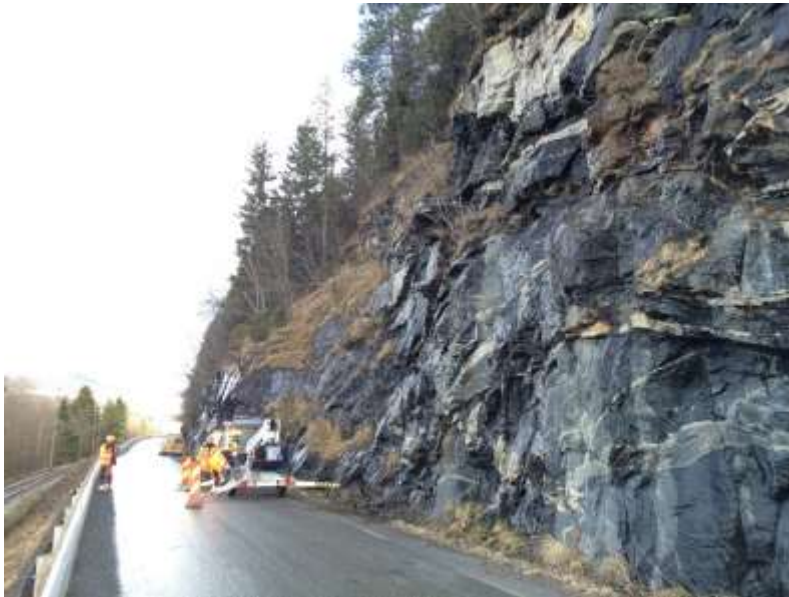
Figur 3: Oversiktsbilde som viser terrenget og aktuell del av skjæringa. Bildet er tatt mot nord.

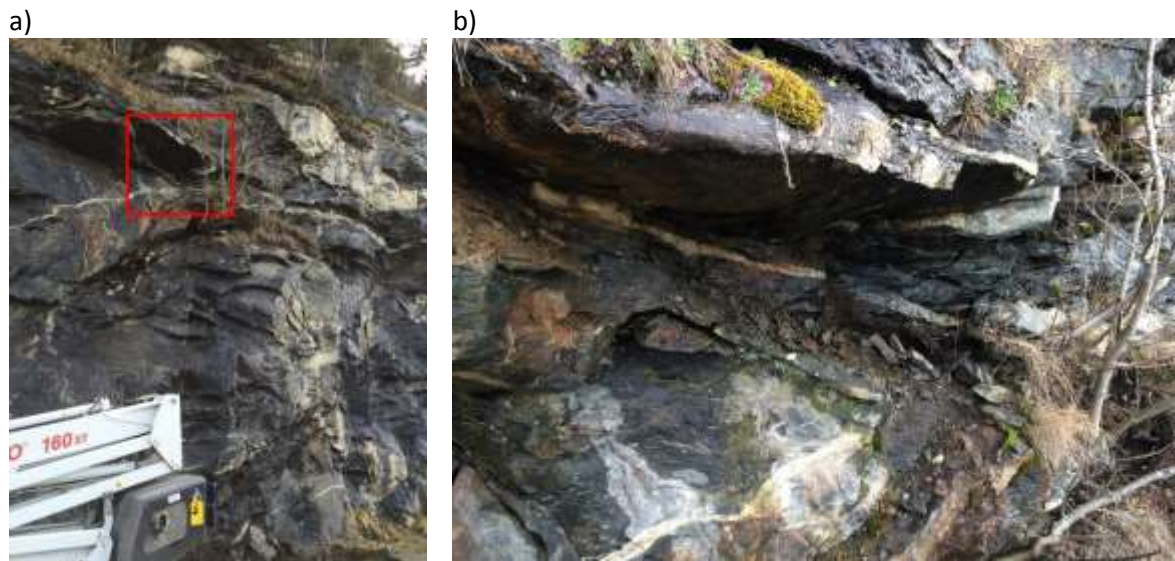
Løsneområdet for de nedfalte massene var identifiserbart ut fra spor i skjæringa i form av jordmasser og ødelagt vegetasjon. Høyden fra veien ble vurdert i være på mellom 8 og 10 meter. Massene hadde løsnet langs foliasjonen, på undersiden av en utstikkende hylle. Fra lift ble det observert jordlige masser og noe som ble vurdert å være forvitret og/eller knust berg. De var ikke mulig å identifisere ferske bruddflater av betydelig størrelse, så massene antas å ha vært mer eller mindre sprekkeavløste forut for hendelsen. Oversiktsbilde og detaljbilde er vist i Figur 4.

I randsonen til det identifiserte løsneområdet vokste det to små trær. Det ble observert fukt på bergoverflaten, men hverken rennende eller dryppende vann. Det ble ikke observert noe som tyder på at nedfall fra høyere liggende områder var utløsende årsak.

Figur 4: A) Oversiktsbilde som viser løsneområdet, merket med rødt. B) Detaljbilde fra løsneområdet.

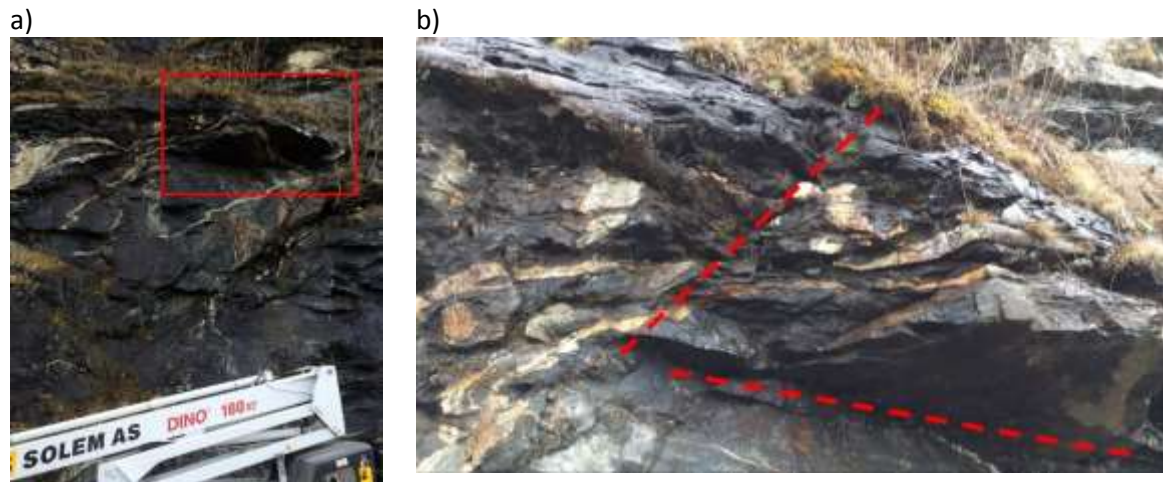
- 1) Ved inspeksjon fra lift ble det observert at det spekkeplanet som antas å være den bakre avgrensningen for nedfallet med stor sannsynlighet fortsetter videre oppover gjennom den gjenstående hyllen som ble nevnt i kapittelet om løsneområdet. I tillegg ble det observert en delvis åpen sprekke i bakkant av hyllen. Hyllene er ca 1,5 meter lang, og opp mot én meter høy. Den er tydelig oppsprukket langs foliasjonsplanet, og på toppen ligger det et tynt løsmassedekke som er bevokst med gress. Oversiktsbilde og detaljbilde er vist i Figur 5.

Figur 5: A) oversiktsbilde der gjenstående hylle er markert med rødt. B) Detaljbilde av gjenstående hylle der observerte sprekkeplan er markert med rødt.

Ut fra helningsvinkelen på skjæringa, høyden over veien og den smale grøfta vurderes de også som svært sannsynlig at nedfall fra hyllen beskrevet i punkt 1) vil treffe veien dersom de løsner. I tillegg vil disse massene med stor sannsynlighet treffe det beskrevne flaket på vei ned, og dermed bidra til å redusere stabiliteten ytterligere.

Multiconsult ASA anbefaler derfor at disse to områdene renskes i løpet av inneværende år.

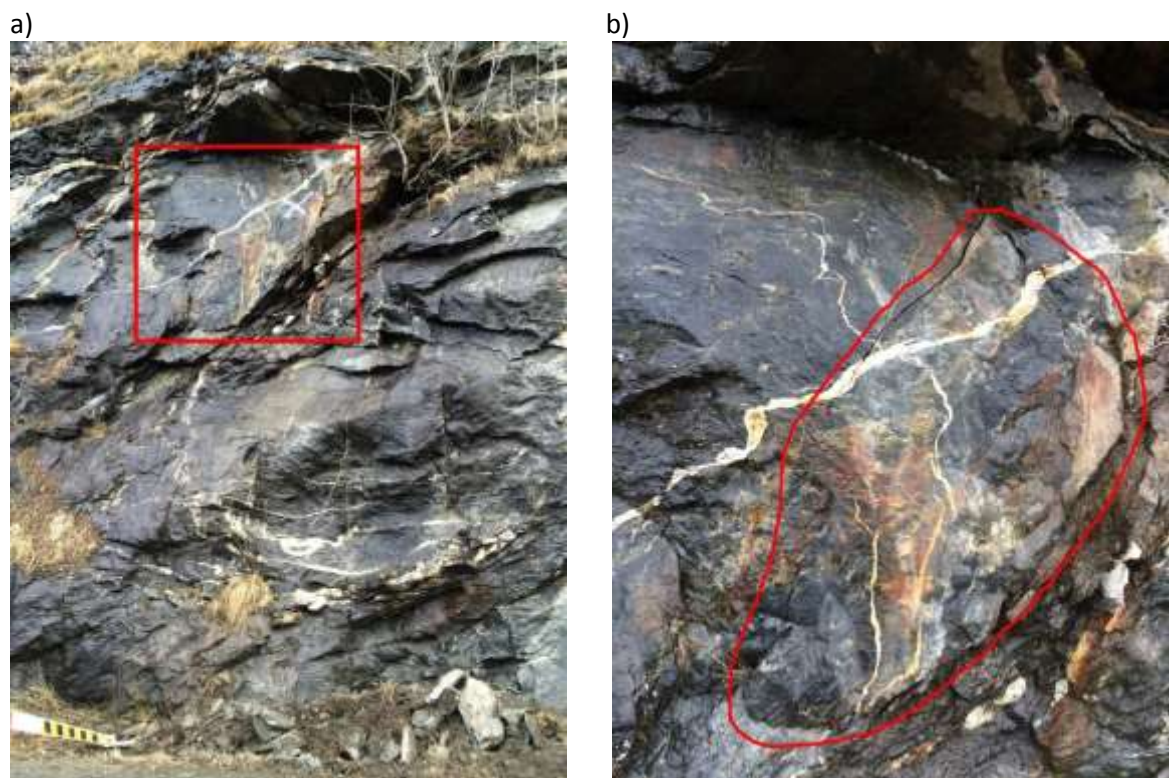
- 2) Under det identifiserte løsneområde ble det observert et sprekkeavløst flak på ca 2 m². Overflaten tilsvarer sprekkeplan for sprekkesett S3. Det ble observert fuktighet og enkelte drypp både ovenfor og nedenfor flaket. Det var ikke mulig å måle tykkelsen på flaket, men ut fra øvrig oppsprekking vurderes det som sannsynlig at det er mellom 10 og 20 cm tykt. Oversiktsbilde og detaljbilde er vist i Figur 6.

Figur 6: A) Oversiktsbilde hvor potensielt sprekkeavløst flak er markert med rødt. B) Detaljbilde av observert flak. Omrisset er markert med rødt.

Flaket beskrevet i punkt 2) ligger på en sprekkeflate med fall ut mot veien, og ut fra helningsvinkelen og størrelsen på flaket og grøfta vurderes det som svært sannsynlig at flaket kommer til å treffe veien dersom det løsner.
