Rapporttype
Ingeniørgeologisk rapport

2012-03-30

HOVEDETTERS TUNNELER 2011

FV 17-7 BOTN TUNNEL I BINDAL KOMMUNE BERG OG BERGSIKRING

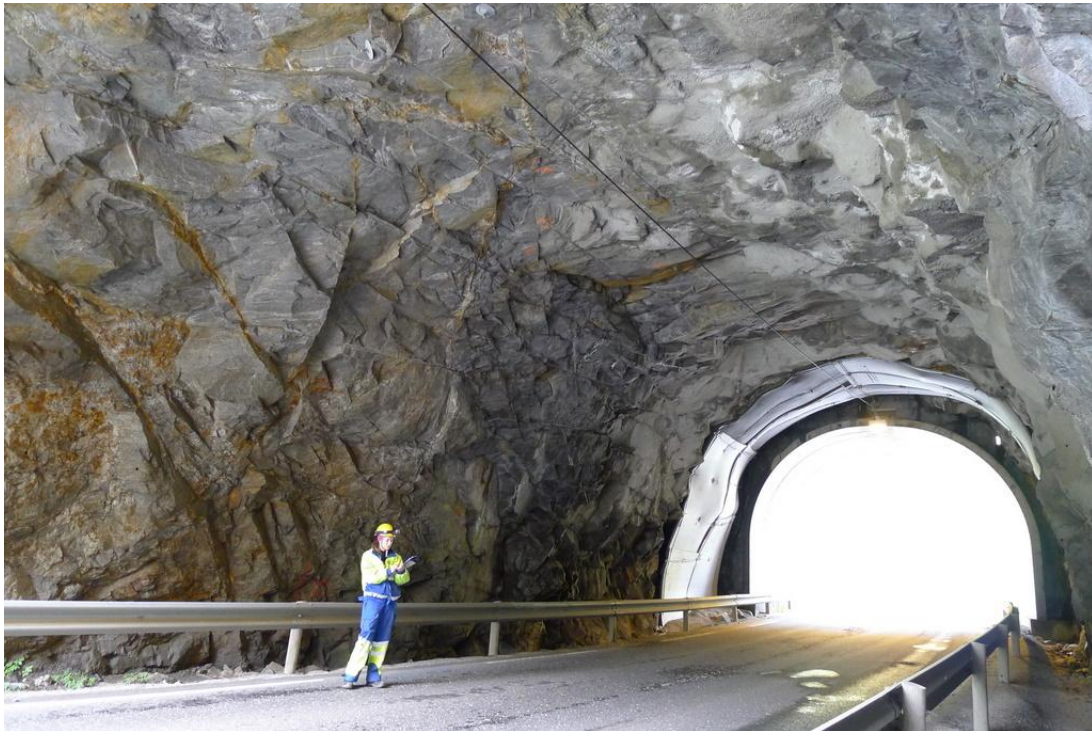
Bilde 1: Vegg og heng, tatt mot nordvest

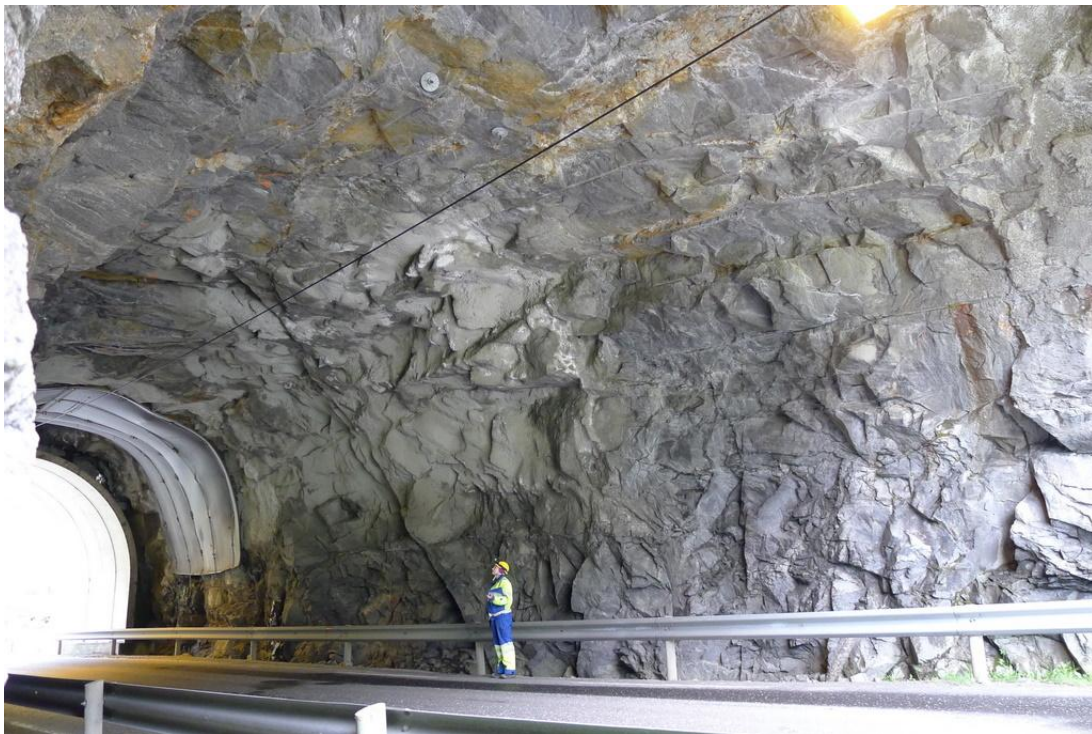
Bilde 2: Vegg og heng, tatt mot nordøst

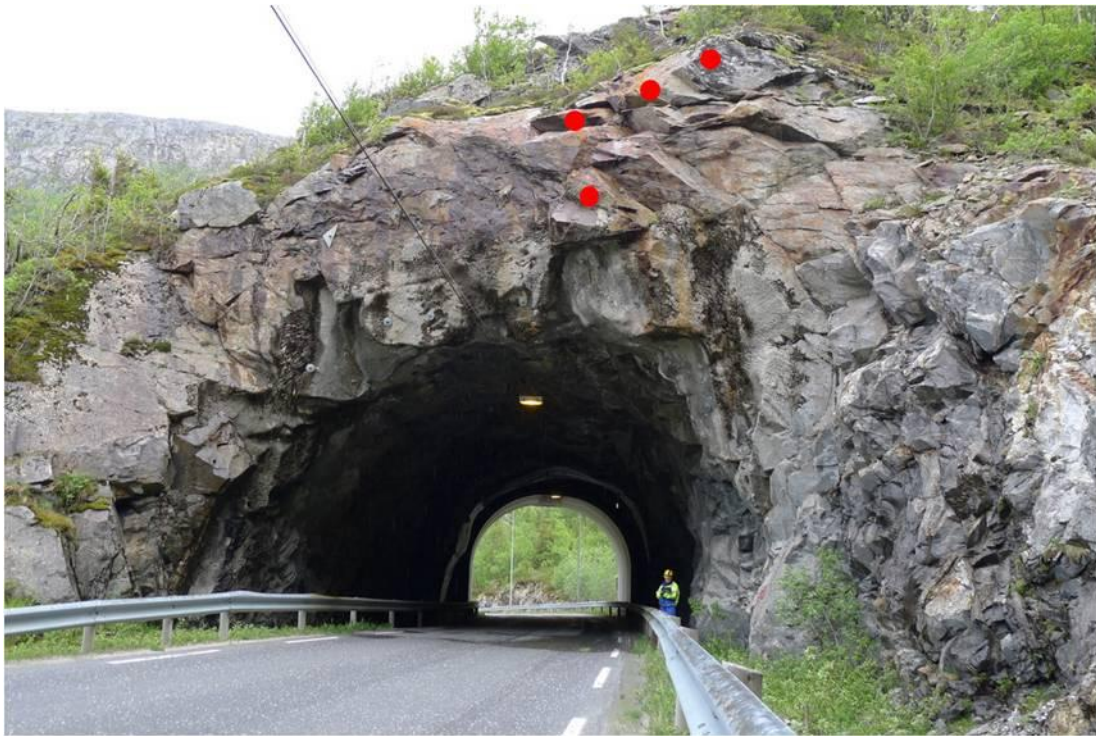
Påhugget i sør er som nevnt sikret med 6 bolter med sfærisk plate og 4 bolter med trekantskive. Det er ingen portal som kan ta av for nedfall her. Det anbefales å supplere med 4 bolter i blokker like over tunnelinngangen. Dette vises på bilde 3.

Bilde 3: Påhugg i sør med 4 innregnede bolter

settes supplerende bolter. Det er ikke tunnelportal ved sørlig påhugg, slik at eventuell nedfall vil falle rett ned i kjørebanelen. Det anbefales derfor 4 stk bolter over tunnelinngangen for å sikre blokkene der.

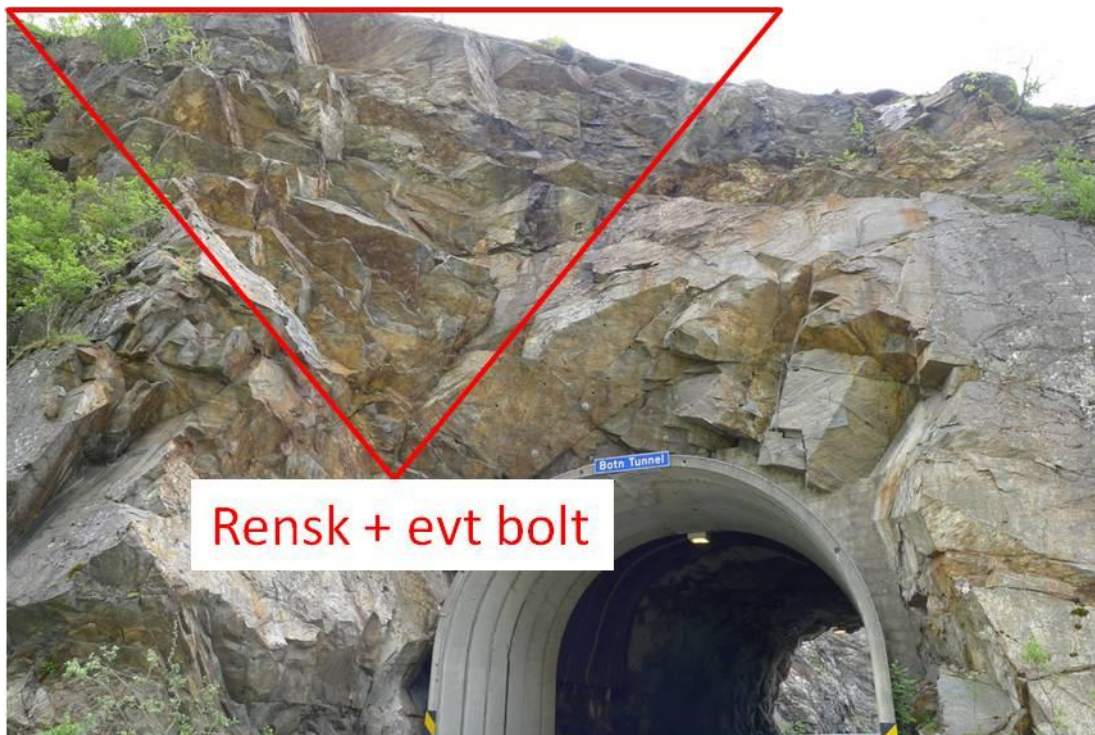
Påhugget i nord er som nevnt sikret med 11 bolter med sfærisk skive, 4 bolter med trekantskive og 3 fjellbånd. Skjæringen er ca 15 meter høy og har overheng. Dersom det kommer nedfall, vil dette treffe kjørebanelen. Trolig er det enkeltblokker som ligger løst der, og det bør gjennomføres en rensk og en vurdering av bolter. Det var ikke mulig å komme opp i høyden for å inspisere skjæringen nærmere, og det anbefales derfor en befaring fra lift for å vurdere behov for supplerende bolter.

Bilde 4: Påhugg i nord. I overheng markert med trekant anbefales rensk og i tillegg bolter der det ansees som nødvendig.

Generelt sett er fjellet av god kvalitet og bloksikringen i tunnelen er tilstrekkelig, med unntak av 5 steder der det anbefales nye bolter. De eksisterende boltene er ikke rustne og synes å være i god stand. Det bør tas ekstra hensyn ved påhuggene, spesielt på den nordlige siden. Her er skjæringen høy og med overheng, derfor anbefales det rensk og en ny vurdering om det skal

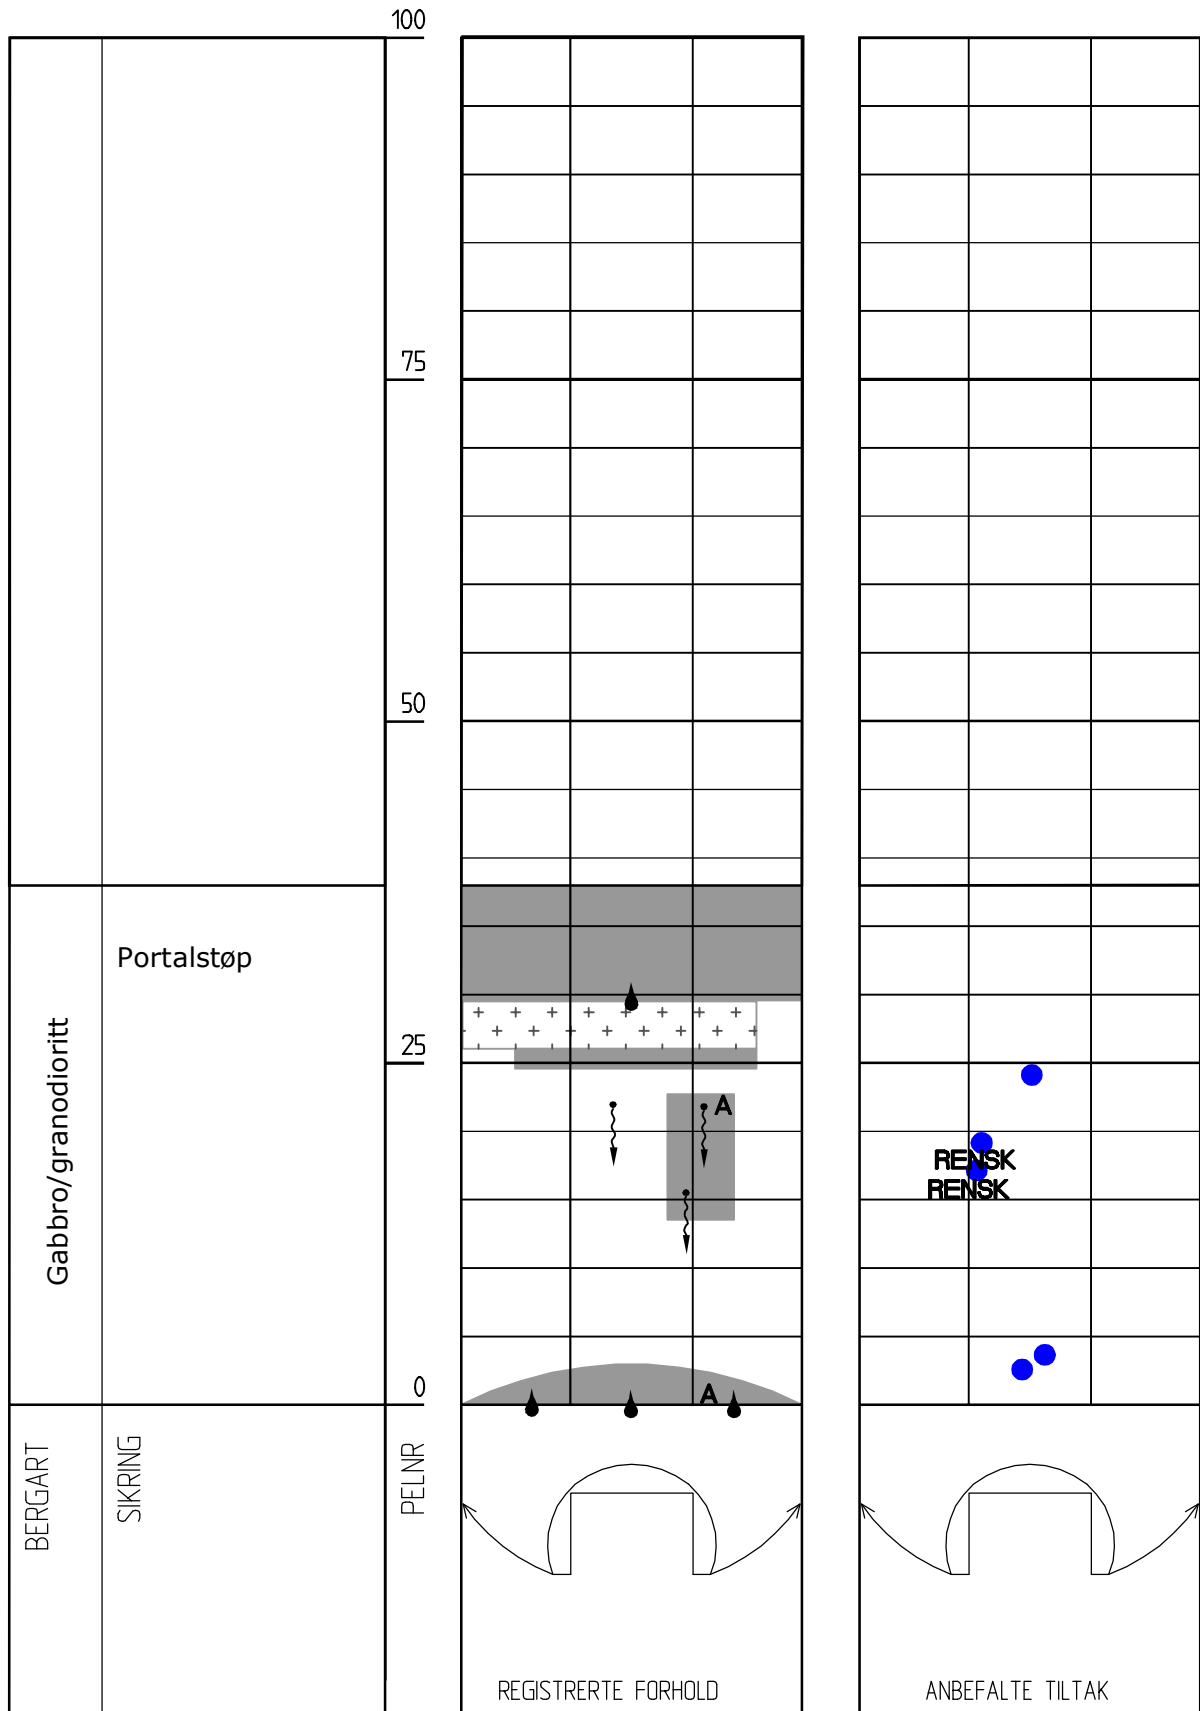
- I: 5 bolter ble påmerket i tunnelen under hovedettersynet. Boltene ble avmerket på bomme blokker og områder der det var flere kryssende markerte sprekkeplan. Se vedlagt kartleggings skjema.
- II: Det ble påmerket for rensk to steder i tunnelen, ved pel 17 og pel 19. Se vedlagt kartleggings skjema.
- III: Sørlig påhugg: Anbefaler 4 stk bolter. Se bilde 3.
- IV: Nordlig påhugg: Anbefaler rensk og det må også vurderes supplerende bolter ved. Se bilde 4.

TUNNELKARTLEGGING		Merknader: Følger oppmerking av profilnr i tunnelens høyre side (mot øst). Brukt oransje merkespray i tunnelen. Rensk er merka "R" med merkespray.
Tunnel:	Botn	
Dato:	31.05.11	
Oppdrag:	Hovedettersyn	
Sign:		
Merknader:
