**Statens vegvesen****Notat**

Saksbehandler/innvalgsnr:  
Viggo Aronsen +47 75552772  
Kvalitetskontroll: Arne Sivertsen  
Vår dato 2003-09-12  
Vår referanse: V. Aronsen, Wg728-notat4

**VURDERING AV NYE SKJÆRINGER LANGS RV76-02 DELSTREKNING ENGE – STORMÅLVIKHAMMEREN VEST**

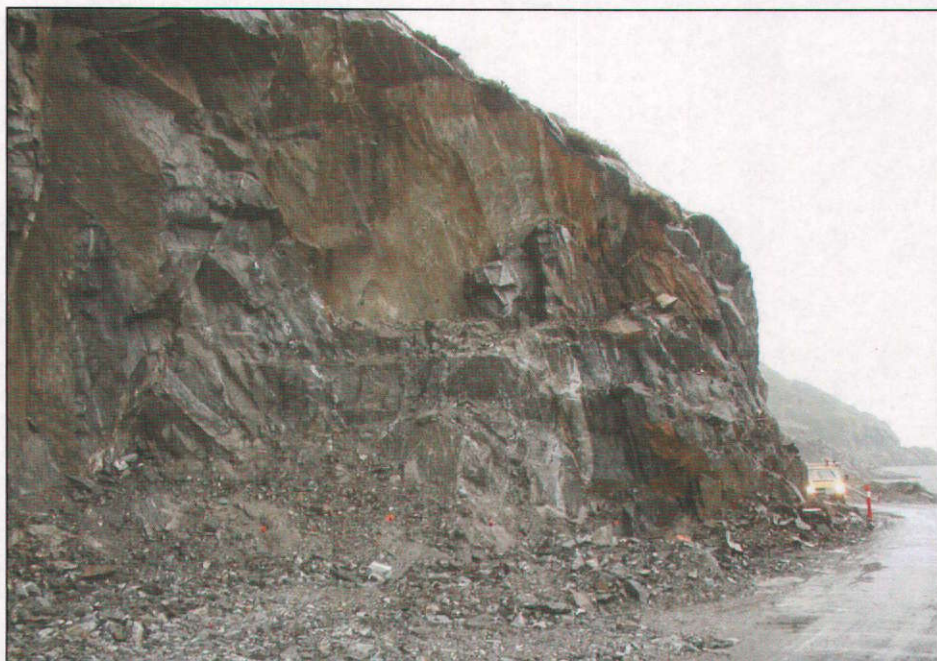
Det er ikke påvist noen markerte sprekkeplan med fall mot vegen i dagens vegskjæring, se foto 1. Det er vurdert at det ikke er behov for forhåndssikring av skjæringen.

Foto 1: Gjenstående skjæring ved pel 5800 mellom Enge og Steinvikbekken. Bilde tatt på vestsiden.

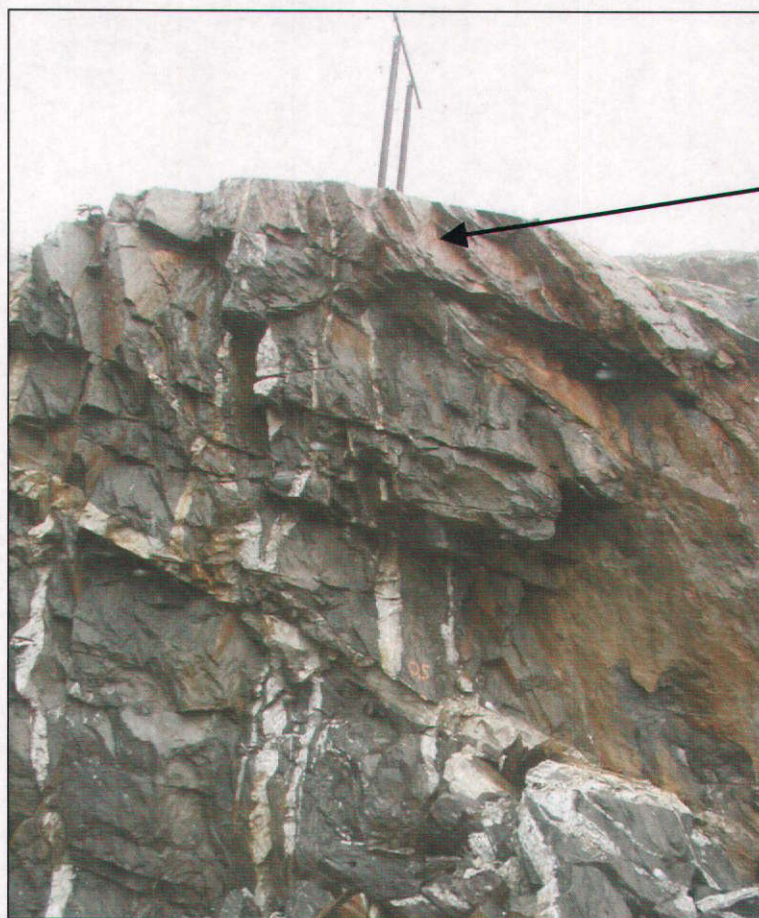
Skjæringen er ferdig utsprengt. Øverst i skjæringen er det ei løs blokk hvor en bardun til høyspentmasta over skjæringstoppen er festet i. Den avgrensede blokk har fot og sprekkeplanet på undersiden av blokk er svakt hellende med fall inn i skjæringen, se foto 2. Evt. bolting vurderes nærmere ved permanent sikring av skjæringene.

Avgrenset blokk.

Foto 2: Ferdig utsprengt skjæring ved pel 5500, øst for Steinvikbekken.

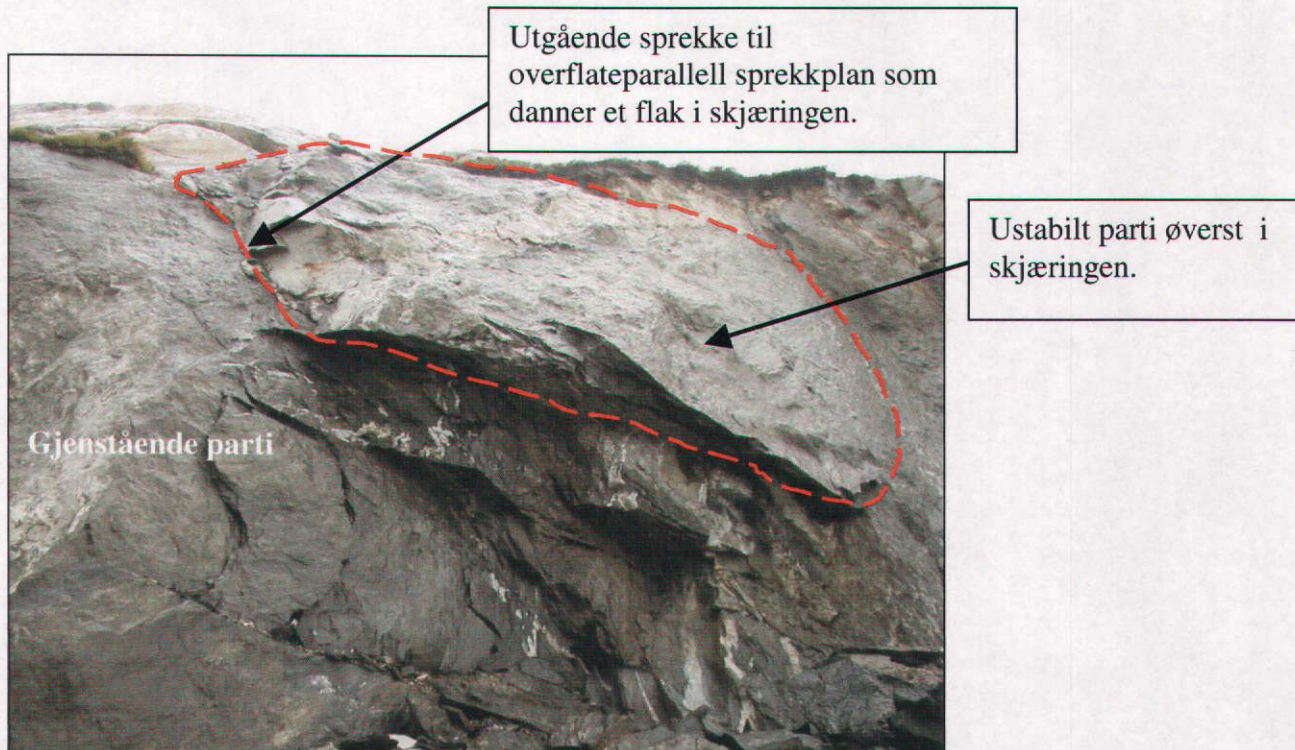
Skjæringen er ikke ferdig utsprengt på befaringsdagen. Etter sprenging av ei salve kom ei blokk ned. Ved videre sprengning mot vest må det påregnes at flak i skjæringen vil bli ytterligere ustabil og det anbefales at dette partiet tas ned, se foto 3.

Foto 3: Delvis utsprengt skjæring lengre øst, der stor blokk løsnet etter sprengning.

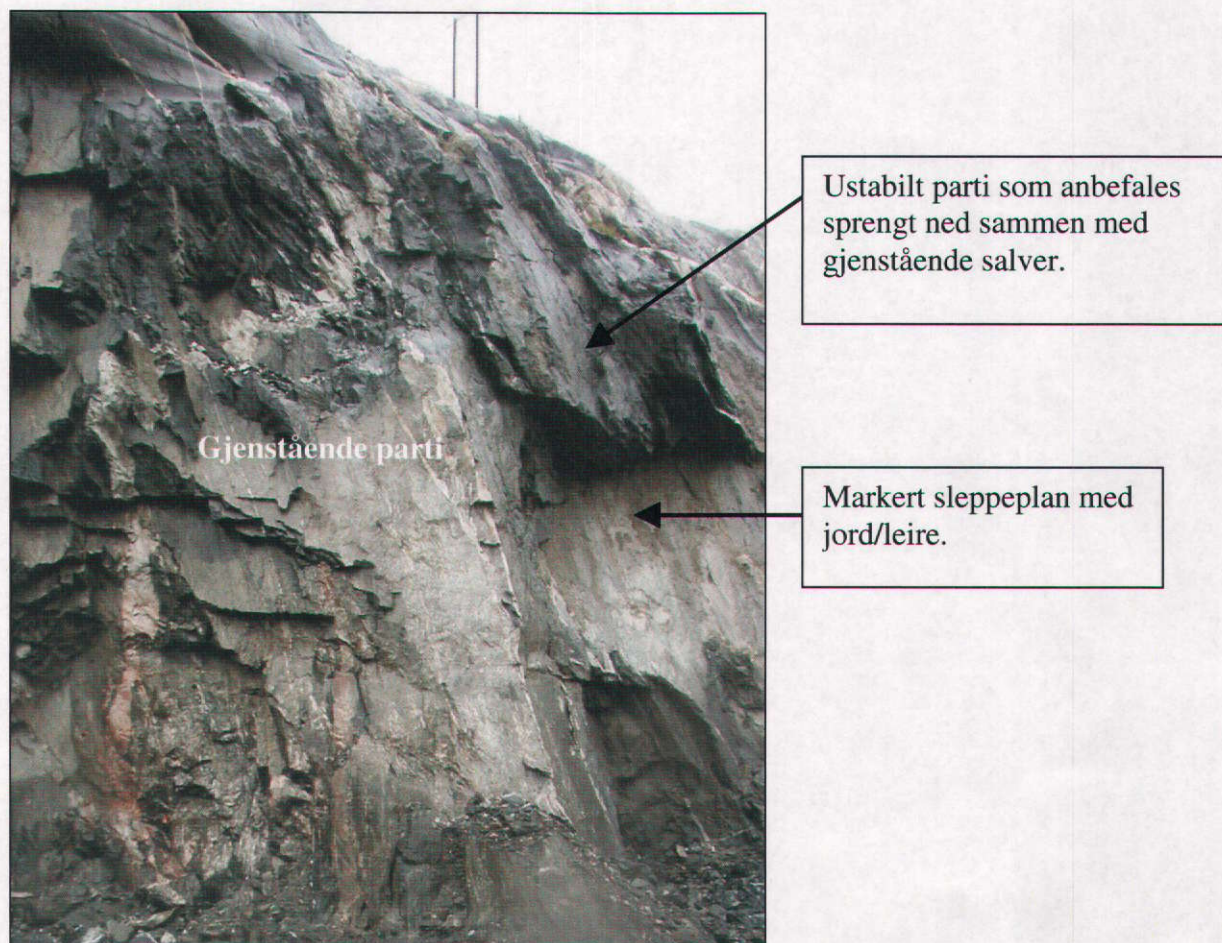
Ustabilt parti i skjæringen med ei markert sleppe med steilt fall mot vegen, se foto 4. Dette partiet anbefales sprengt ned sammen med det gjenstående berget.

Foto 4: Skjæring vest for Djupvika.

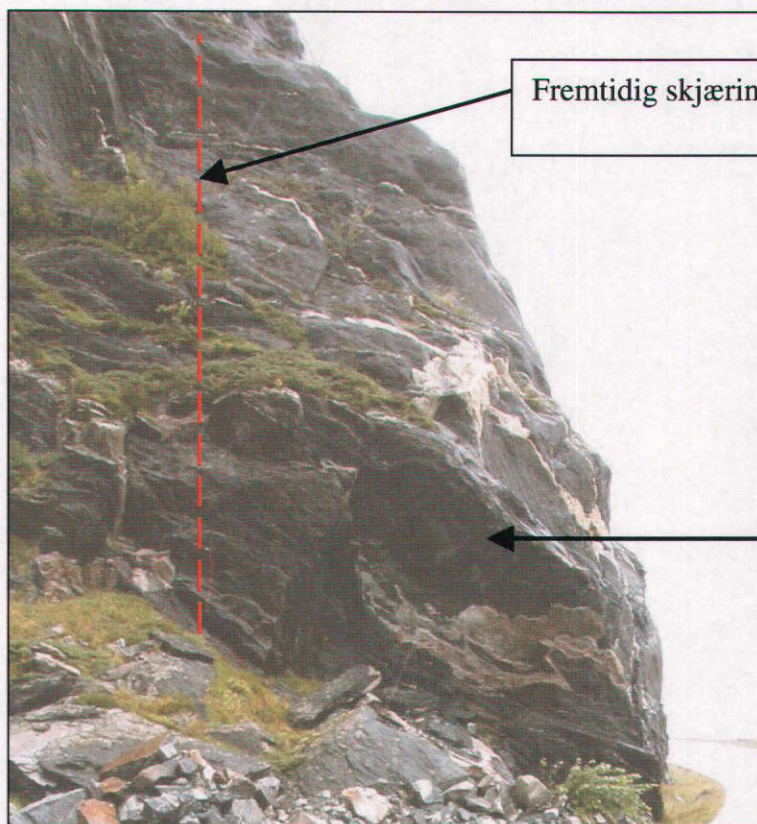
Ved denne skjæringen er det glimmerskifer med stor vinkel mellom skifrihetsplanet og skjæringen, se foto 5. Ingen markerte sprekkeplan orientert parallelt skjæringen med fall mot vegen ble påvist, men i tillegg til oppsprekking langs skifrihetsplanet er det et annet sprekkeplan som kan danne kileutglidninger med fall mot vegen. Ei ca. 10 cm bred sleppe ble påvist omtrent midt i skjæringen. Denne steile sleppa danner stor vinkel til skjæringen. Det er vurdert at det ikke er behov for forhåndssikring av den nye skjæringen, men man skal være oppmerksom på evt. mindre kileutglidninger.

Fremtidig skjæring.

Skifrichetsplan.

Foto 5: Skjæring ved pel 4650, øst for Djupvika.

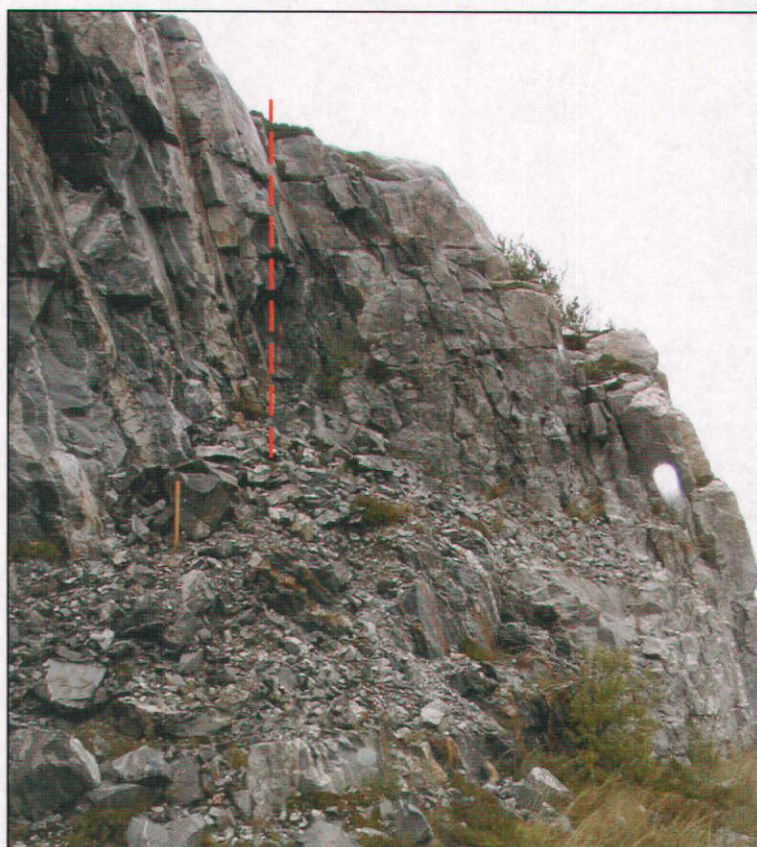
Ved denne skjæringen ble det registrert markerte sprekkeplan orientert parallelt/liten vinkel til skjæringen med steilt fall mot vegen, se foto 6. Disse sprekkeplanene vil bli underkuttet ved sprenging av den nye skjæringen, med fare for blokkutfall fra planene. Det er begrenset skjæringshøyde ca. 14 m slik at det er vurdert ikke nødvendig med forhåndssikring av den nye skjæringen.

Foto 6: Skjæring ved pel 4100 øst for Målfossen.

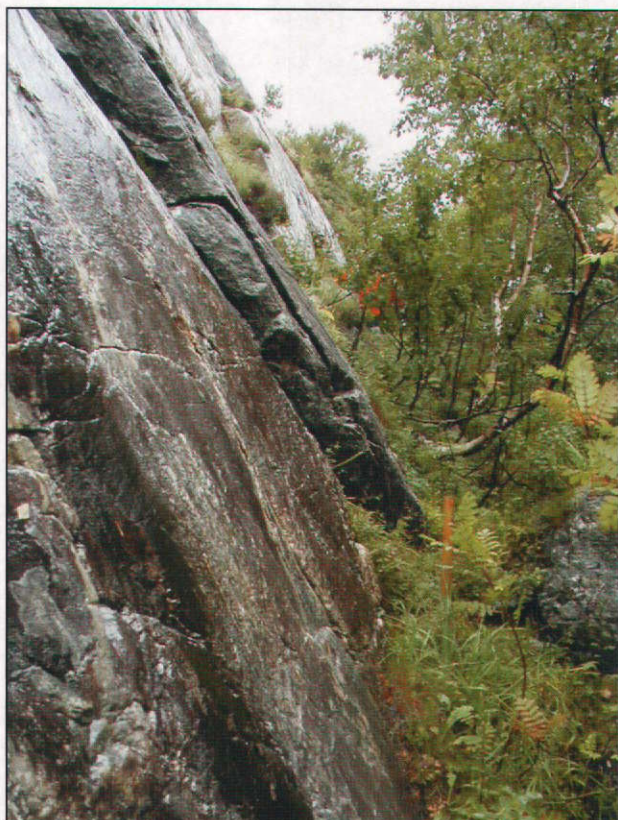
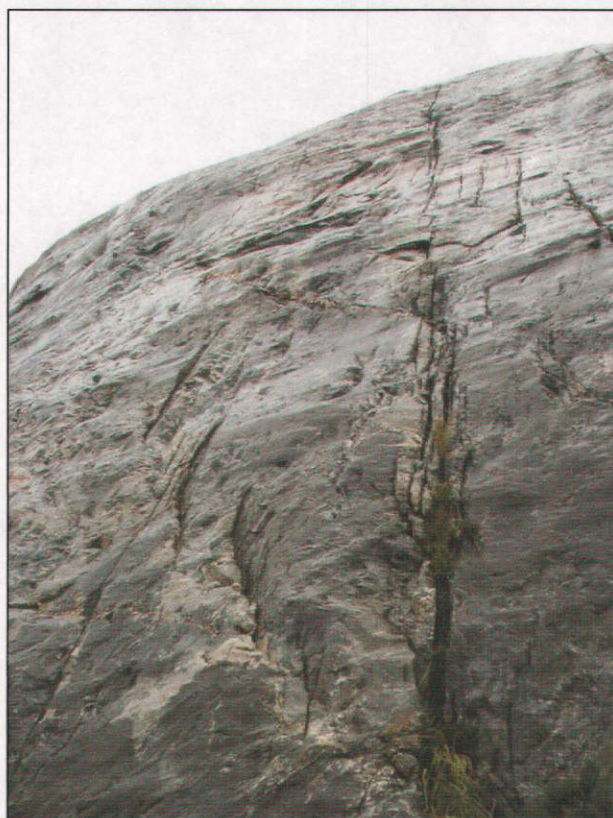
Den nye skjæringen vil så vidt skjære inn i den markerte fjelloverflaten vist i fotoene 7 og 8. Bergarten i denne markerte fjellskråningen er massiv gneis-granitt. Ingen markerte sprekkeplan ble påvist. Den gunstigste løsningen hadde vært at den nye skjæringen hadde gått langs dette planet. For å oppnå tilfredstillende kurvatur var det nødvendig å legge skjæringen noe innenfor denne markerte flaten. I og med at berget er såpass massivt er det vurdert at det ikke er nødvendig med forhåndssikring av den nye skjæringen.

Foto 7: Skjæring ved pel 3850 øst for Skjærvikbugen. Foto 8: Fjellskråningen over ny skjæring.

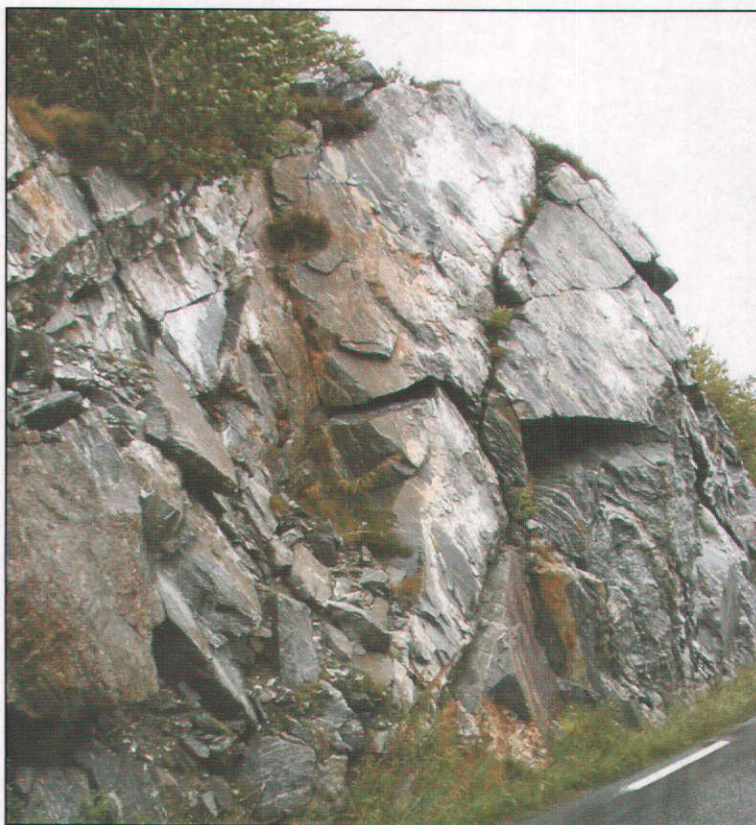
Ved denne skjæringen er berget noe oppsprukket. Dette gir ei blokkig overflate, se foto 9. Med den begrensede skjæringshøyden og avflating av fjellskråningen over den nye skjæringskanten er det vurdert ikke nødvendig med forhåndssikring av den nye skjæringen.

Foto 9: Skjæring ved pel 3680, like vest for Rafossen.
