## **Kort notat etter befaring i Hjartåstunnelen den 28. januar 2014.01.29**

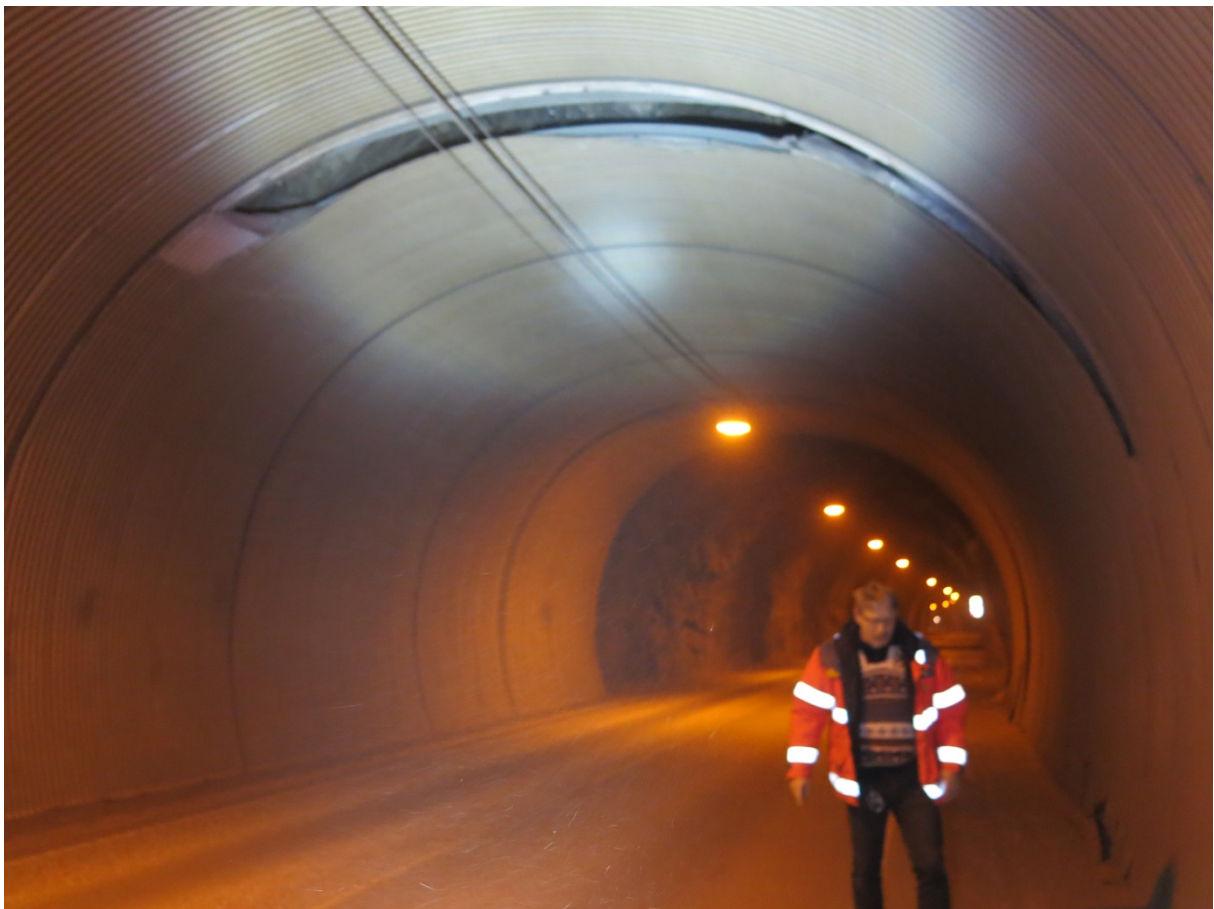
Den 28. januar 2014 var en befaring i tunnelen gjort av geolog Mikael Bergman sammen med kontrollør Knut Storå i Statens Vegvesen. Under befaringen var det observert bevegelser i aluminiumsplate når biler kjørte forbi. Det vart også observert hull i platene.

Foto 1. Aluminiumsplater ved profil ca. 60-85. Hull i platene synes tydelig.

- Dekke hull og feste løse plater

- Nedmontere aluminiumsplater og erstatte dem med PE-skum og sprøytebetong i henhold til standarder gjeldende i daværende tid. Følgende trinn må brukes:
  - o Montere ned plater
  - o Kartlegge og sikre fjell bak
  - o Bestemme omfang av vann- og frostsikring
  - o Montere vann- og frostsikring

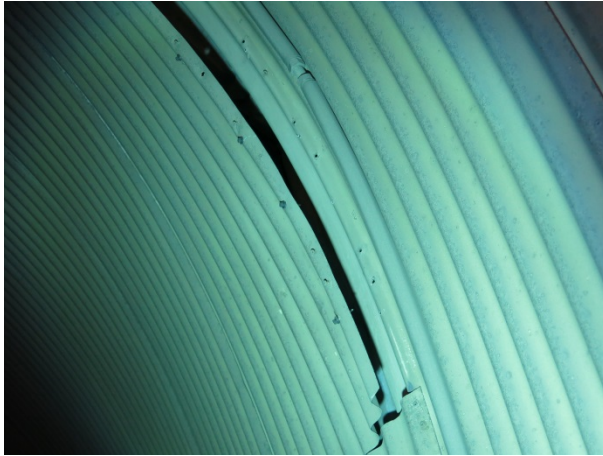
Foto 2. Feste mellom plater er løse.

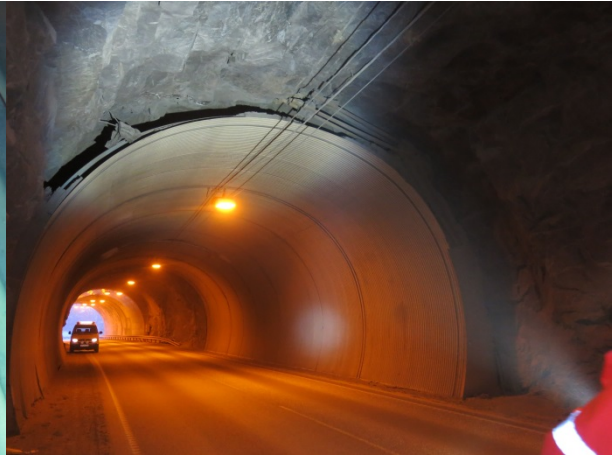
Foto 3. Endene av platene er ikke tette.
