Statens vegvesen

NOTAT

Oppdrag:	E. 6 Rostad - Håggån	Dato:	09.05.2016		
Oppdragsgiver:	Statens vegvesen Region midt Vegseksjonen	Oppdragsnr:	Ud668A		
Planfase:	Byggefase	Geot. kategori:	2	Dokumentnr.:	GEOT-N03
Kommune:	Melhus	Vegnr:	E6	Arkivkode:	470
UTM 33 ref:	N7002144, Ø261394	EUREF89	HP: 06	Km: 5,325	Ant. vedlegg: 8
Utarbeidet av:	Rikke N Bryntesen	Sign.:			
Kontrollert av:	Gunnar Djup	Sign.:

E6 Rostad - Håggån Vurdering av utvasking og overflateglidning i nyetablert anlegg

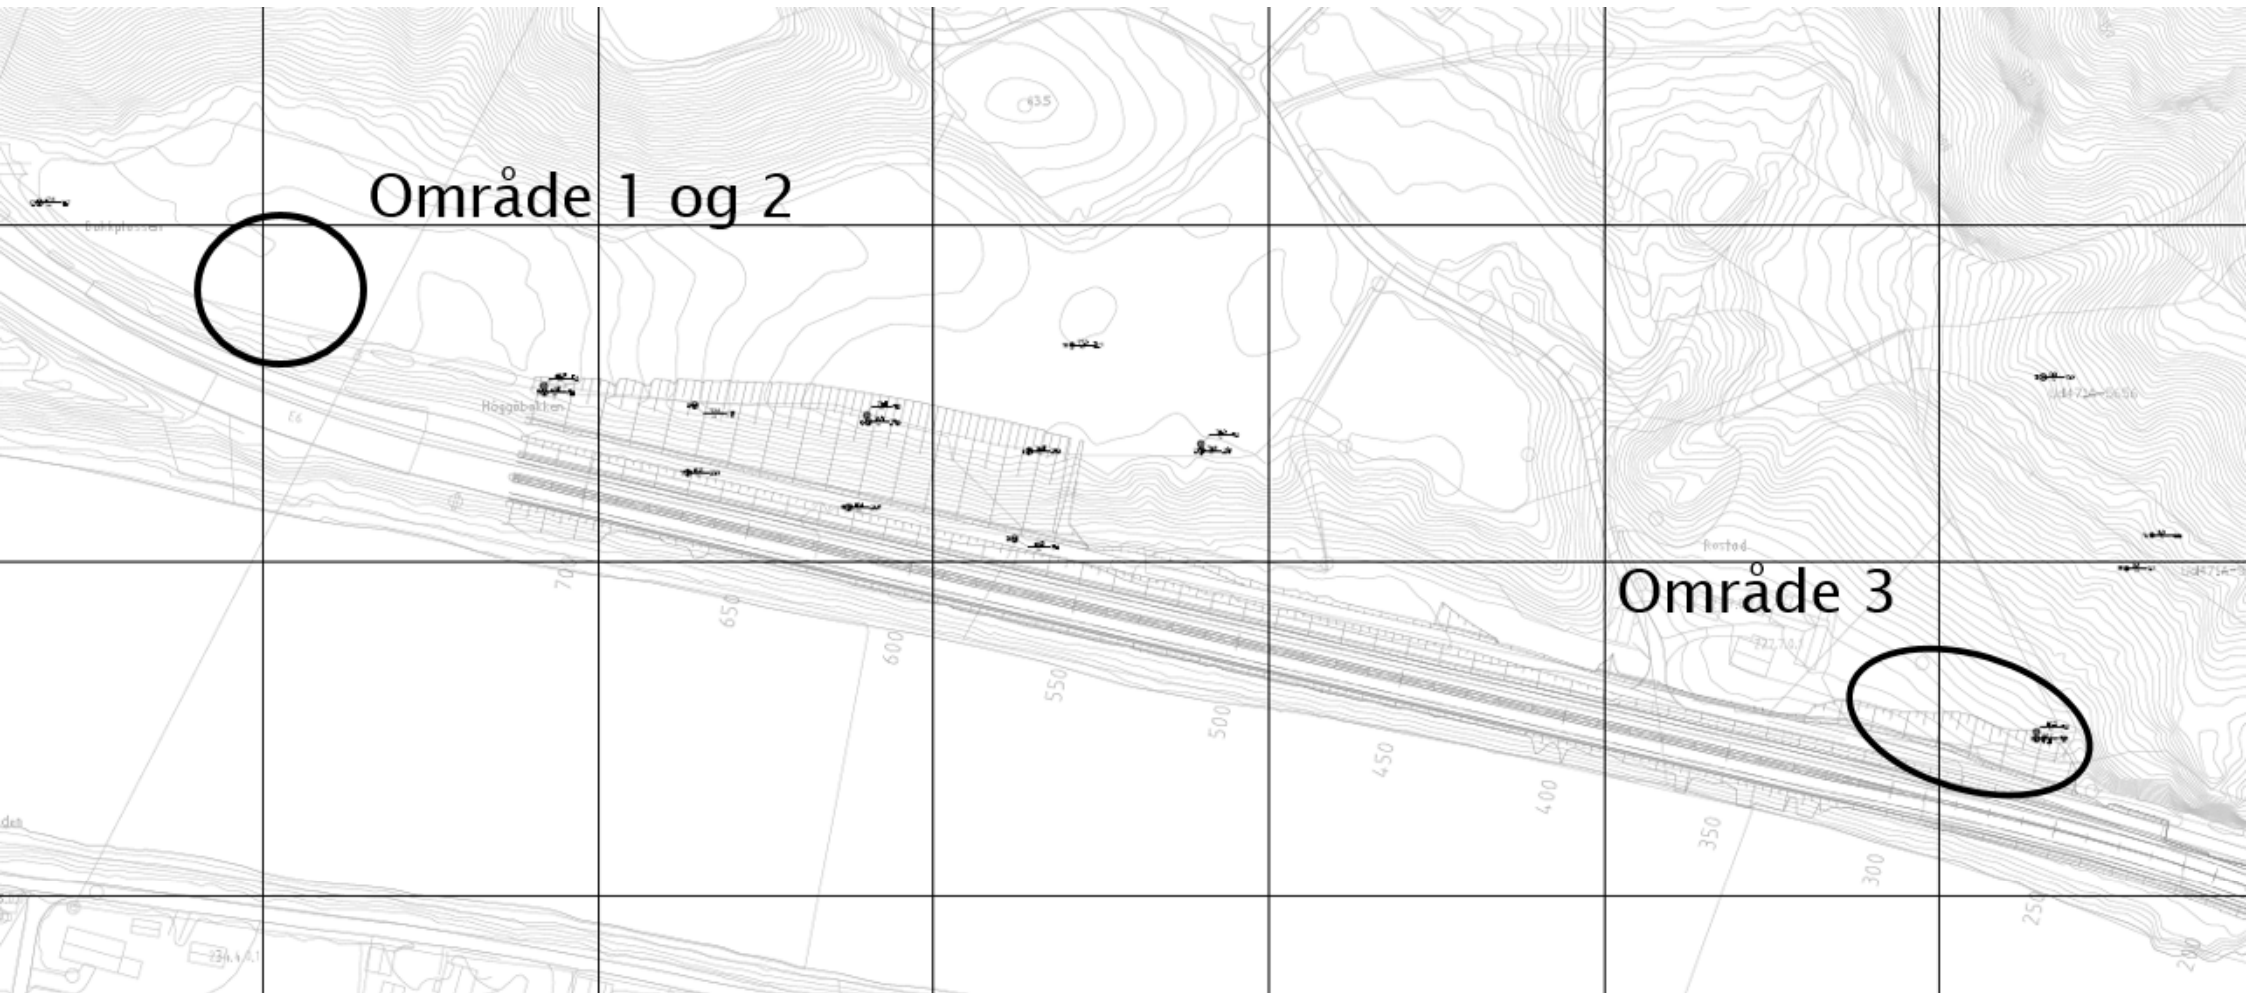
Område 1

Som fremgår av bildene i bilag 3 og 4 er det utvasket løsmasser fra skjæringen i område 1 og 2. Massene i dette området er silt og finsand (basert på visuell vurdering under befaring).

Årsaken til utvaskingen er vurdert som stor vannføring i drenerende masser. Et søkk i terrenget, indikert på kartet i bilag 2 kan potensielt føre store vannmengder ned i området i perioder med snøsmelting og nedbør.

De installerte skråningsdrenene er antatt for små til å forhindre utvasking ved store grunnvannstrømmer. Utvaskingen kan også være forårsaket av bruk av uegnet fiberduk som har ført til tetting av duken slik at vannet har strømmet ut på utsiden av skråningsdrenene.

En fullgod løsning vil være å etablere et drensytstem som leder grunnvannet fra søkket i terrenget i skråningen bak skjæringen (antatt kilde til vann) og bort fra skjæringen. Dette er ikke en ønsket løsning for grunneier grunnet jordbruksdrift i området bak skjæringen.

Alternativt kan det i områdene indikert i bilag 3 og 4, plastres som vist i prinsippsskisse i bilag 6. Ved bruk av fiberduk må denne ha gode drens-egenskaper for å unngå tetting av duken. Det anbefales også å legge skråningen med slakere helning, fortrinnsvis 1:3. Grøften må renskes for utvaskede masser.

Dersom dette ikke hindrer videre utvasking må løsning med terrenggrøft/drenering av vann fra skråning i bakkant vurderes.

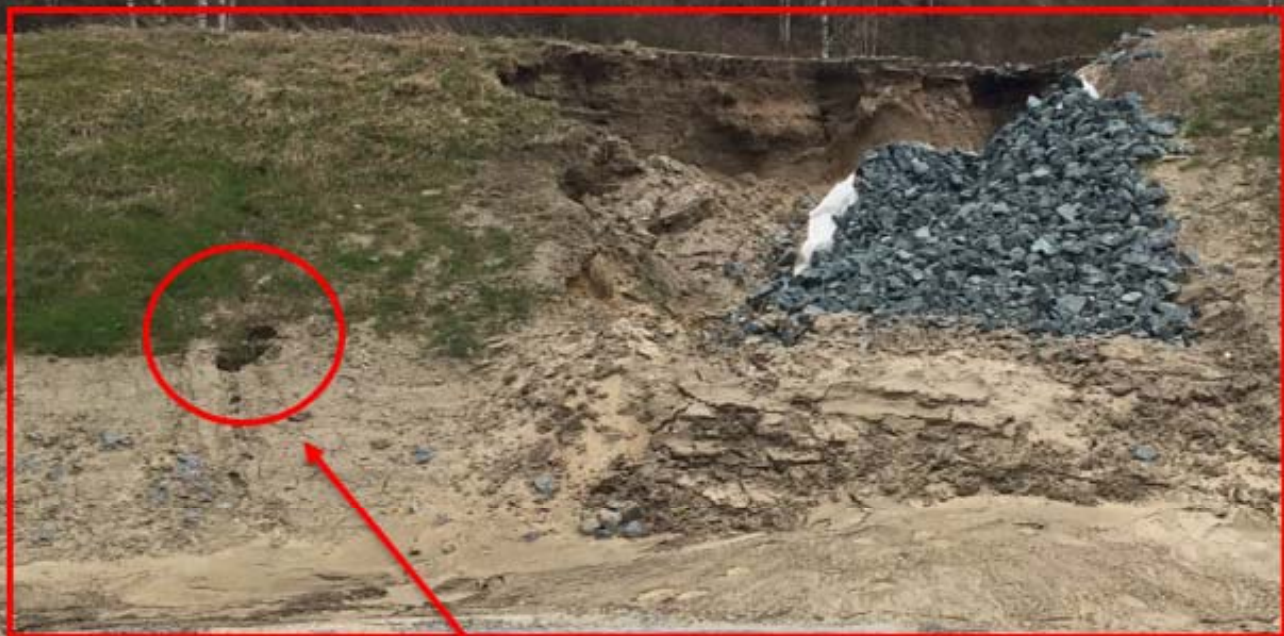
Område 2

Mindre utvasking

Område som anbefales masseutskiftet

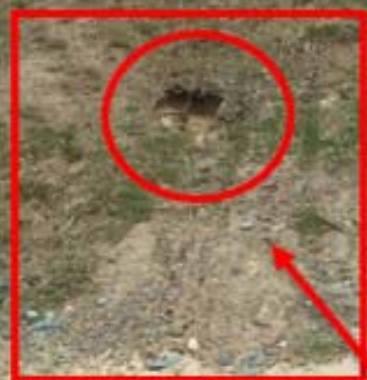
Mindre utvasking

Område anbefales
masseutskiftet
