## Statens vegvesen

### Notat

Saksbehandler/innvalgsnr:  
Viggo Aronsen +47 75552772  
Kvalitetskontroll: Ingvald Reiertsen  
Vår dato: 2004-06-21  
Vår referanse: Geo: 50073-notat 1, V. Aronsen

### **VURDERING AV STEINSPRANGFAREN FRA FJELLSKRÅNING BAK BOLIG ÅRNESVEGEN 14 I BODØ KOMMUNE**

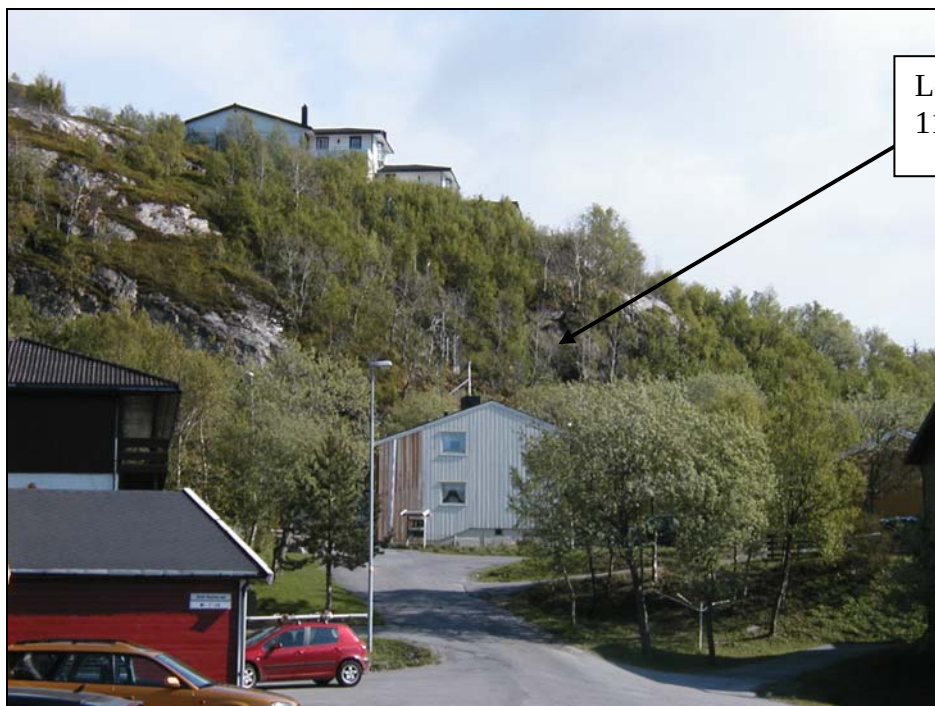
Et steinsprang ble registrert 11. mai 2004 fra skråningen bak bolig Årnesvegen 14, se foto 1.

Selve løseområdet for steinspranget var i nedre del av den ca 10 m høye skrenten, se foto 3.

Løsneområde for steinsprang  
11.05.2004.

Foto 1: Fjellskråning bak Årnesvegen. Bilde tatt i vegkryss Amtm Worsøes gt / A. Holms vei.

Det oppsprukne fjellet ved løsneområdet må renskes for løse steiner, og evt boltes. Antall bolt må vurderes under sikringsarbeidet.

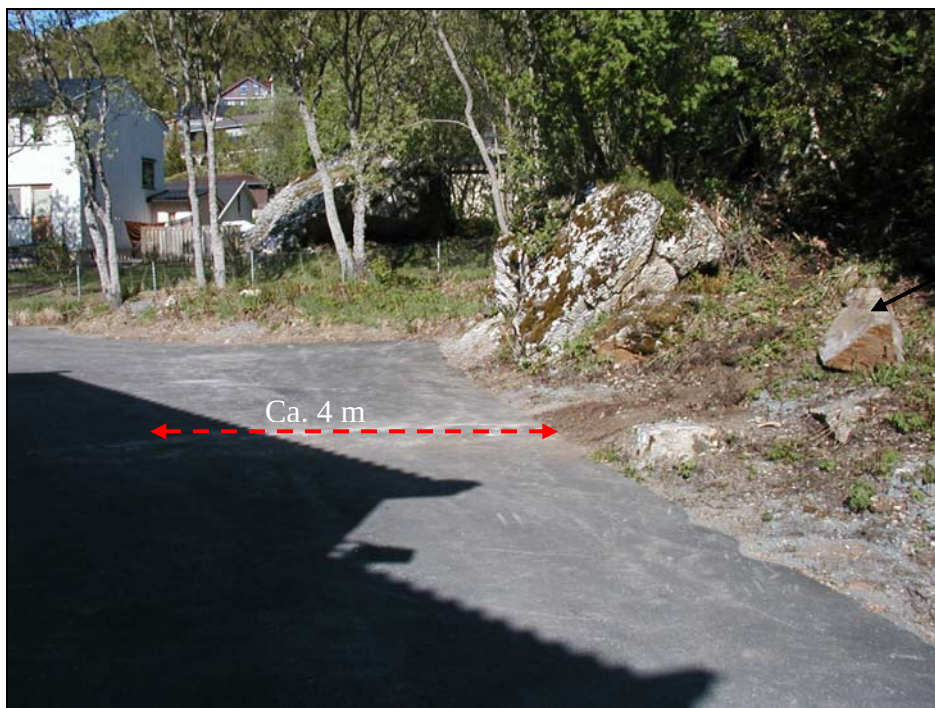
En stein med sidekanter 0.5 m hadde kommet ned skråningen bak boligen i Årnesvegen 14, og stanset ca 4 m innpå den asfalterte gårdsplassen, se foto 2. I skråningen ca 4 m nedenfor fjellskrenten ble det påvist 2 steiner med sidekanter < 0.5 m som hadde stanset mot et tre. Like nedenfor skrenten ved 55 moh ble det påvist 4 steiner med sidekanter < 0.5 m, se foto 4.

Stein, sidekanter 0.5 m kom  
ca 4 m utpå asfalten ved  
steinspranget 11.05.2004.

Foto 2: Gårdsplass mellom bolig Årnesvegen 14 og fjellskråningen.

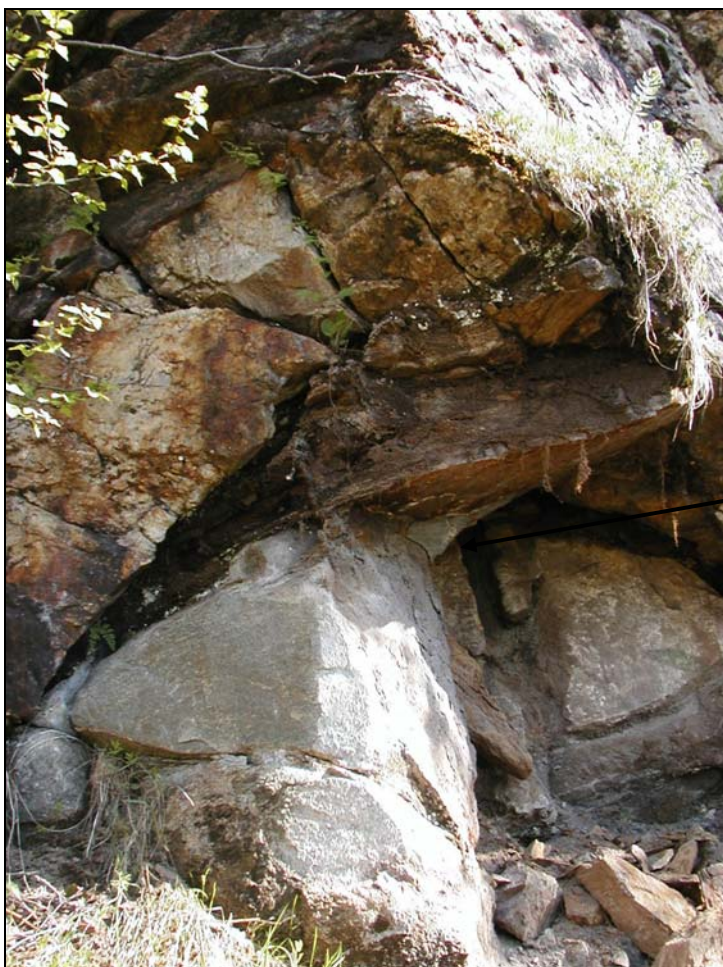
Bergartene i fjellskråningen er glimmerskifer i veksling med granitt-intrusjoner/ganger. Det gjenstående fjellet er oppsprukket, og ved løseområdet er det et mindre overheng. Det er vurdert som ikke akutt fare for ytterligere steinsprang fra nedre deler av flåget pga det oppsprukne partiet har delvis fot. Ved videre erosjon er det fare for nedfall/steinsprang.

Løsneområde.

Foto 3: Løsneområde nederst i skrent for steinsprang 11.05.2004

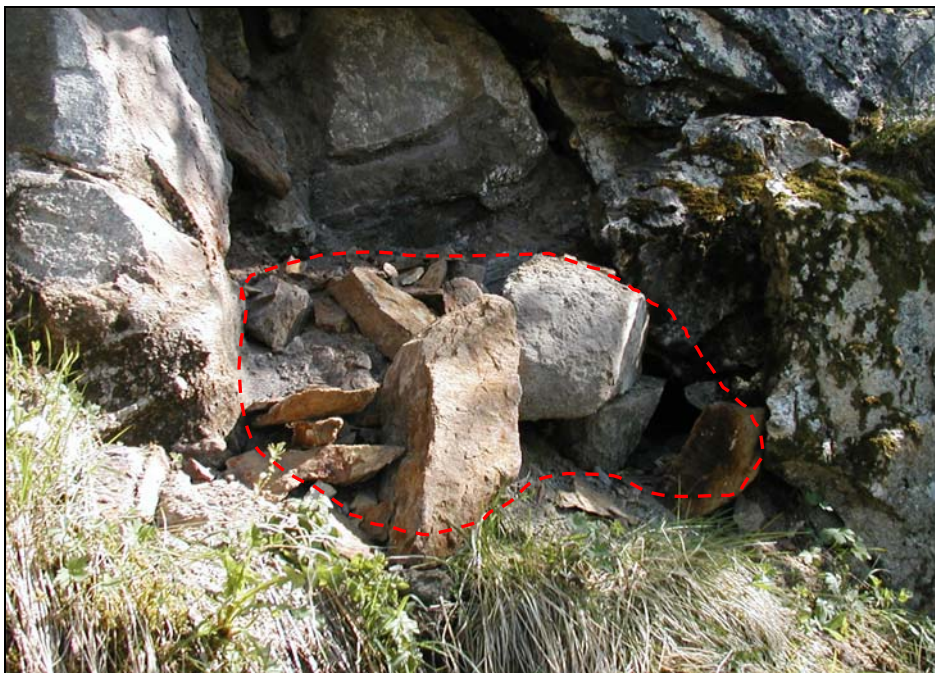
Foto 4: Løse blokker i terrengoverflaten rett nedenfor skrent ved løsneområdet.

Snarest mulig må de ustabile løse steinene/blokkene både i skråningen som har stanset mot et tre og de løse steinene like nedenfor skrenten fjernes, evt. anbringes på trygt sted i skråningen. Dette ble meddelt umiddelbart etter befaringen.

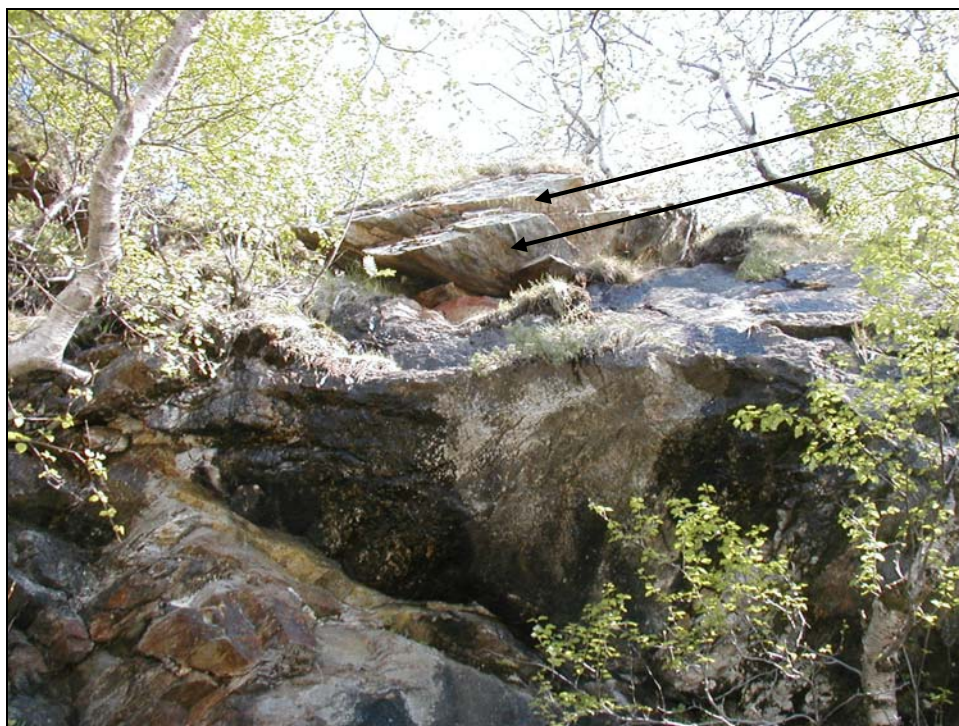
I øvre del av den 10 m høye skrenten ble det påvist ei større løs blokk, ca 60 moh, se foto 5. Eksakt størrelse ble ikke målt, men den største blokken er i størrelsesorden 3-6 m<sup>3</sup>. Under blokken er det løse mindre blokker på ei fjelloverflate med 40° helling, se foto 5. Ved videre erosjon/frostsprenning vil denne blokken løsne og rulle ned skråningen, og vil kunne treffe boligene nedenfor.

Løse blokker øverst i skrenten.

Foto 5: Ca 10 m høy skrent med med ustabile blokker øverst.

Løs større blokk øverst i skrenten anbefales tatt ned ved hjelp av pute. Under nedtagningen av blokka kan den ramme boligen hvis den ikke sikres med bolt og wire og føres kontrollert nedover skråningen. Vanligvis ved nedtagning av blokker som kan rulle/falle fritt i forbindelse med fjellskråninger/flåg på oversiden av veg etableres et gruslag oppå vegen for å beskytte vegen. I dette tilfellet der bolig skal sikres foreslås å etablere en midlertidig barriere av bilvrak. Minimum 15 m lang barriere bør etableres ( 4 biler), se tegning 01. De mindre blokkene/ steinene under stor-blokka anbefales også nedtatt. Etter nedtagning av de løse blokkene må skrenten gås over for evt. ytterligere rensk og bolting.

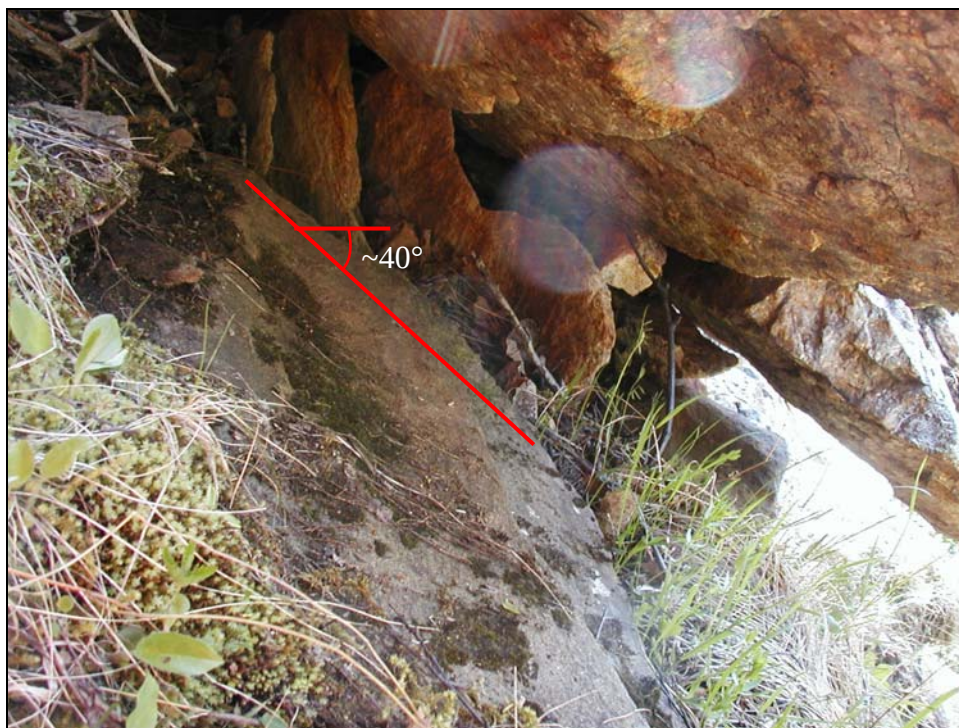
Foto 6: Underkant av ustabil blokk. Løse steiner under blokk.

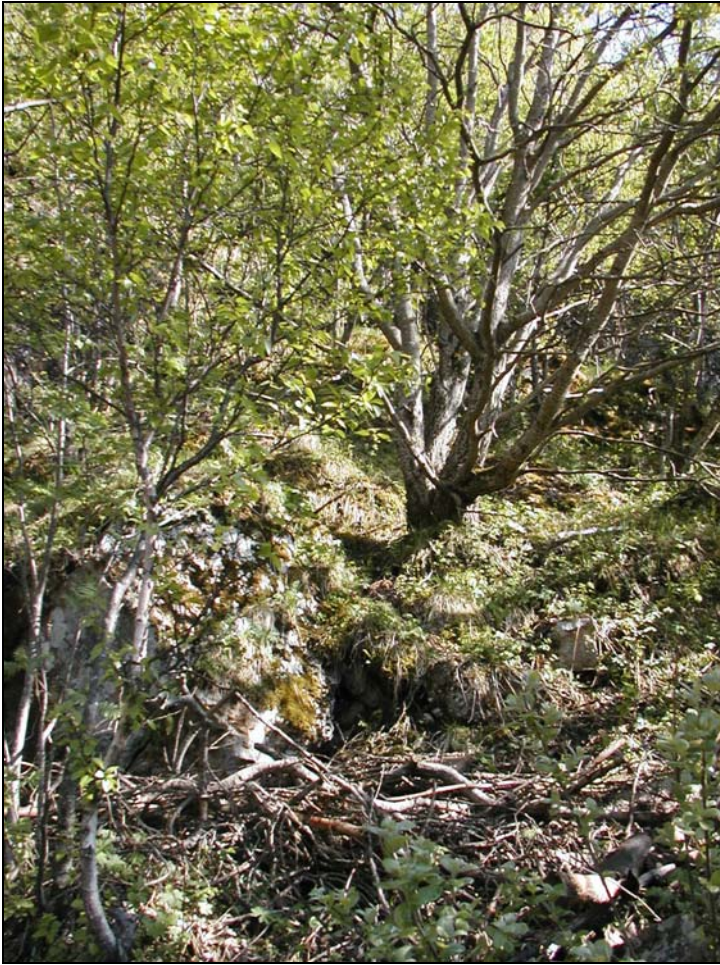
Nedenfor skrenten er det forvittringsmasser/urmasser dekt med torvlag, se foto 7.

Foto 7: Terrengoverflate i skråningen nedenfor skrent.
