Statens vegvesen

Notat - 1

INSPEKSJON AV STABILITETSMESSIGE FORHOLD BAK GIERTSEN-DUK I E 10-32 RAMSVIKTUNNELEN, MOSKENES KOMMUNE.

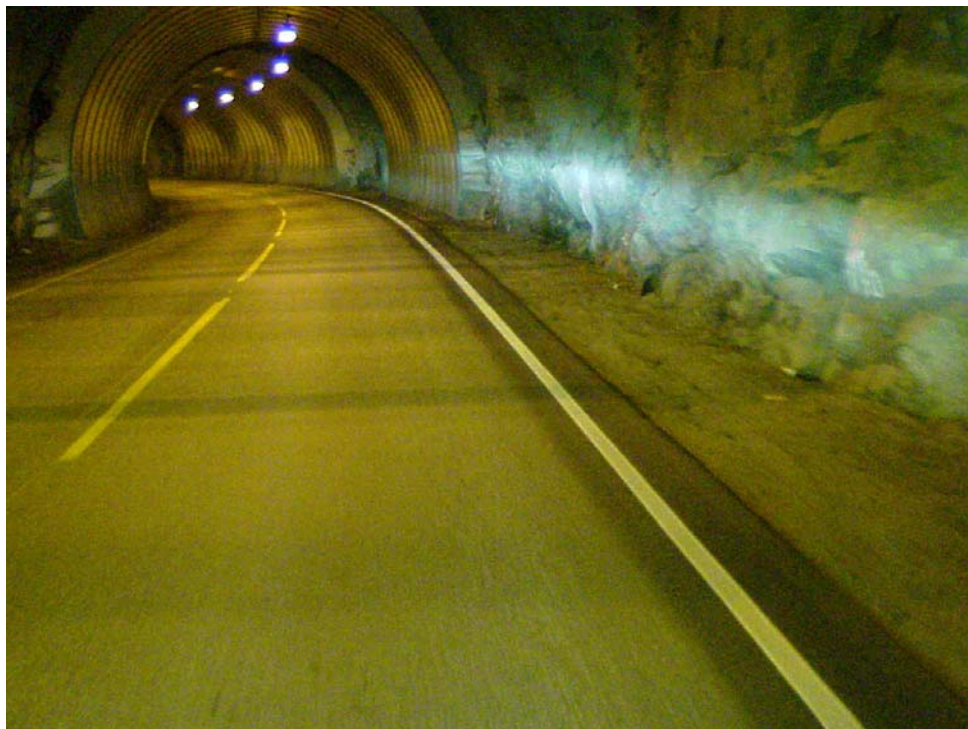
Foto: Eksempel på giertsenduk og veggkontur i tunnelen.
