Statens vegvesen

Notat

Stabilitetsvurdering av løsneområdet i fjellsiden på Reinebringen etter steinsprang ned på E 10 – 31

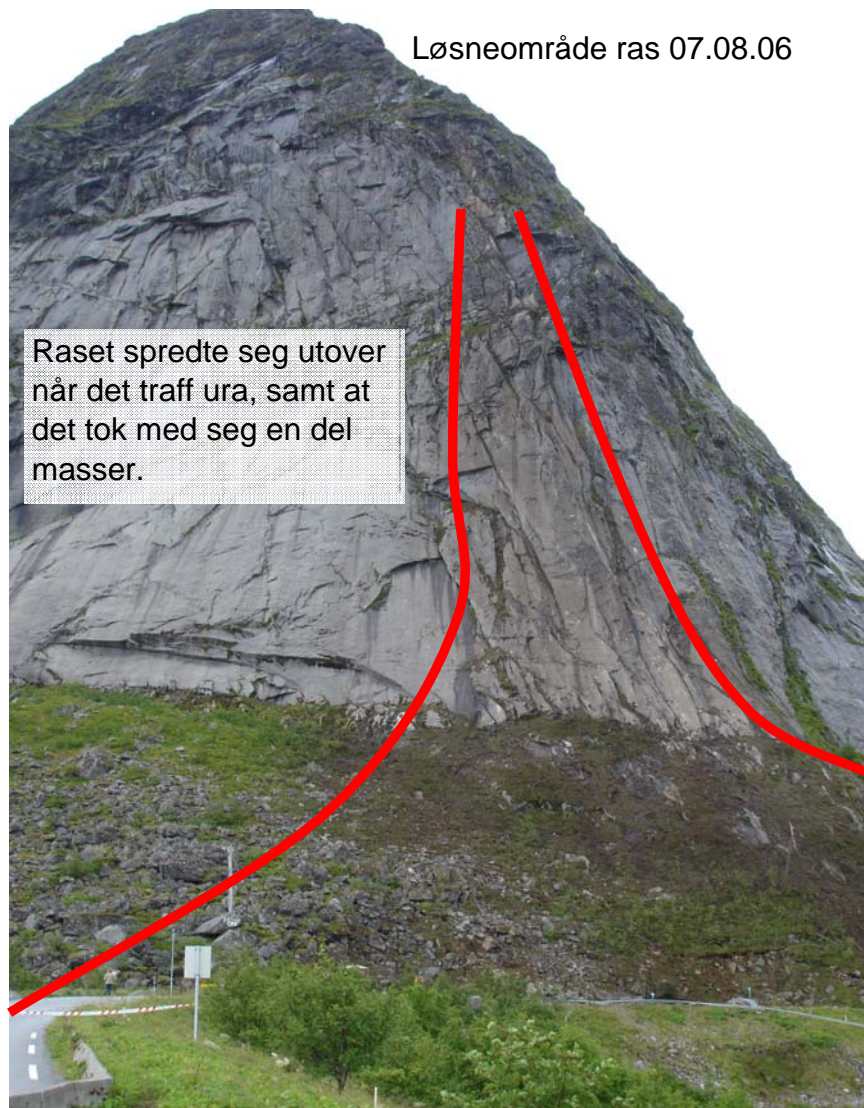
Fra løsneområdet spredte steinspranget seg som antydte på vedlagte tegning 50258 – 01 og fig. 1 -2 (vedlegg 1) i vifteform nedover fjellsiden og la seg på veien over en lengde på knapt 200 m med blokkstørrelser opptil 10 - 15 m³.

Fig. 1 Fra løsneområdet og rasbanen.

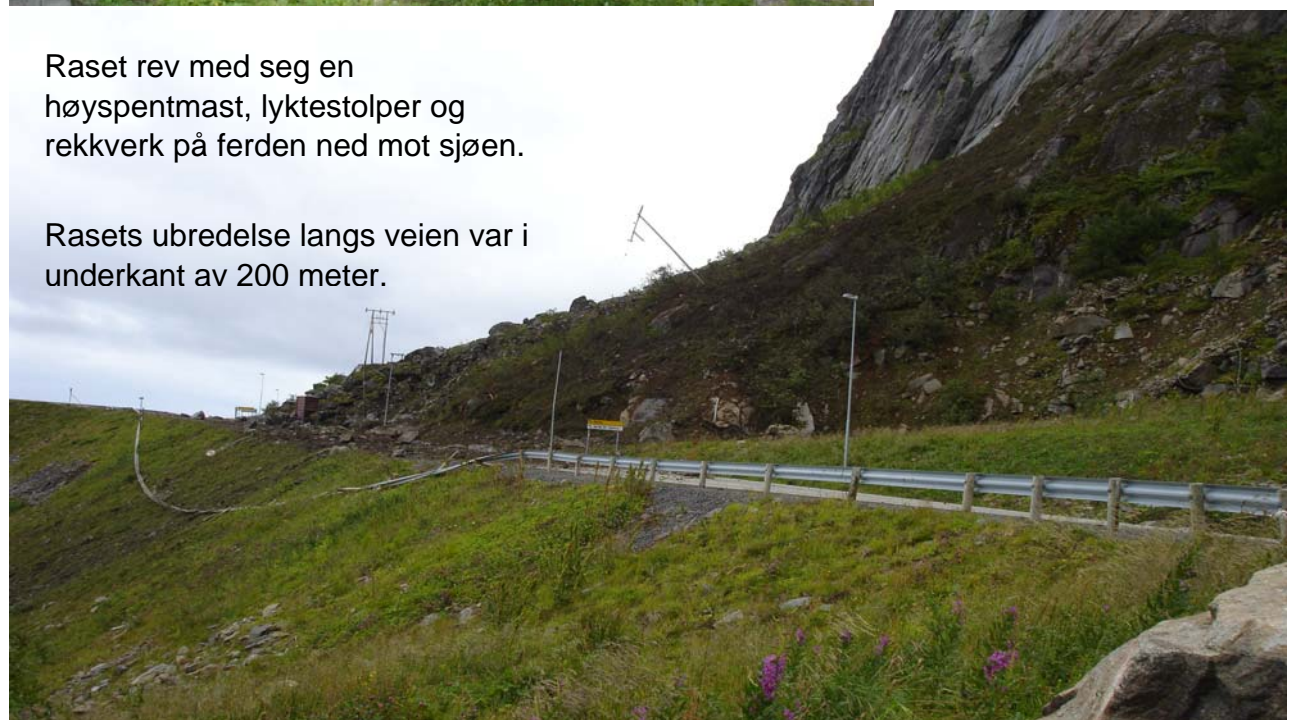
Raset rev av høyspentledningen og rev ned en høyspentmast, lyktestolper og rekkverk som vist i fig.2 . De store blokkene gjorde også skade /hull i asfalten/veibanen flere steder og store blokker havnet helt ned i fjæra.

Fig. 2 Nedrevet rekkverk, høyspentledning og lyktestokker. Blokker på og nedenfor veien.

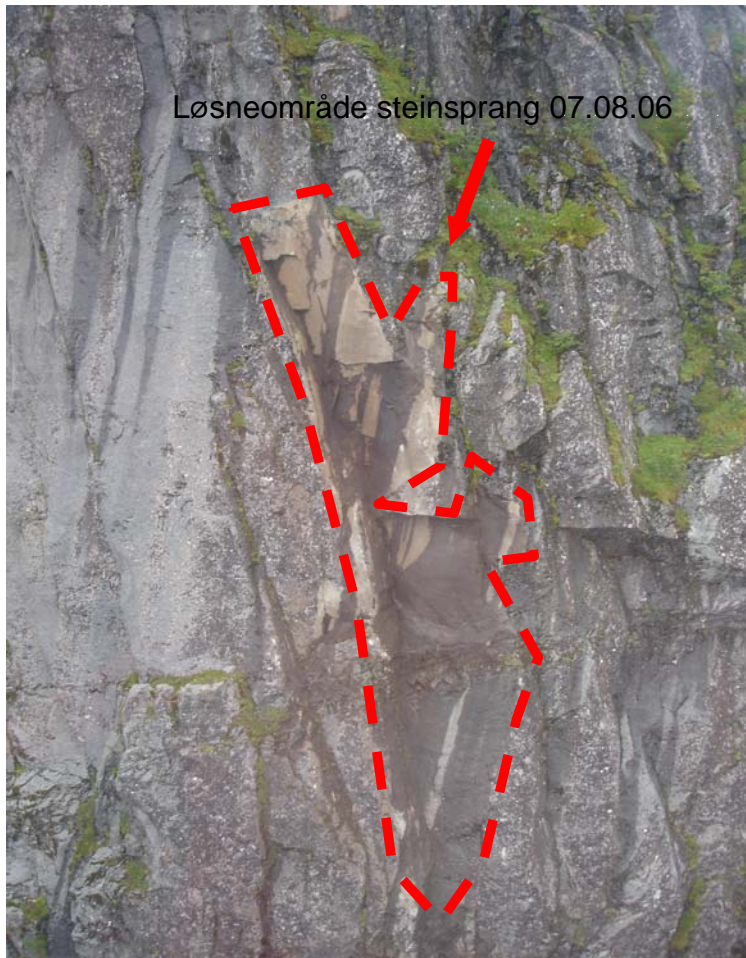
Mulige gjennomgående og åpne sprekker, som vi observerte fra veien ble fra helikopteret fastslått til ikke å være sprekker i det hele tatt. Faren for større flak fra selve løsneområdet var derfor ikke tilstede.

Fig. 3 Løsneområdet inntegnet. Fra veien kunne bruddflaten tyde på at det var gjennomgående åpne sprekker i bruddflaten, men fra helikopteret viste det seg at det ikke var tilfelle.

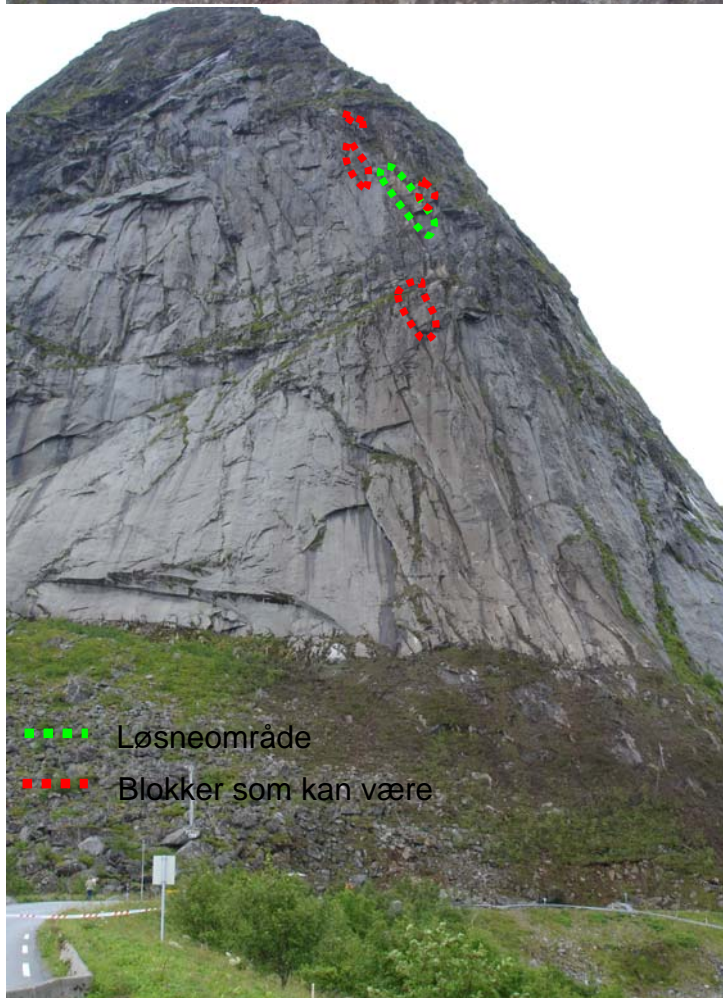
Fig. 4 Løsneområdet inntegnet med grønn stiptet linje, mens større potensielle flakområder er inntegnet med rød linje.

Resten av fjellskråningen utenom løsneområdet bør vurderes nærmere – i første omgang med en god kikkert – og senere ved befaring.

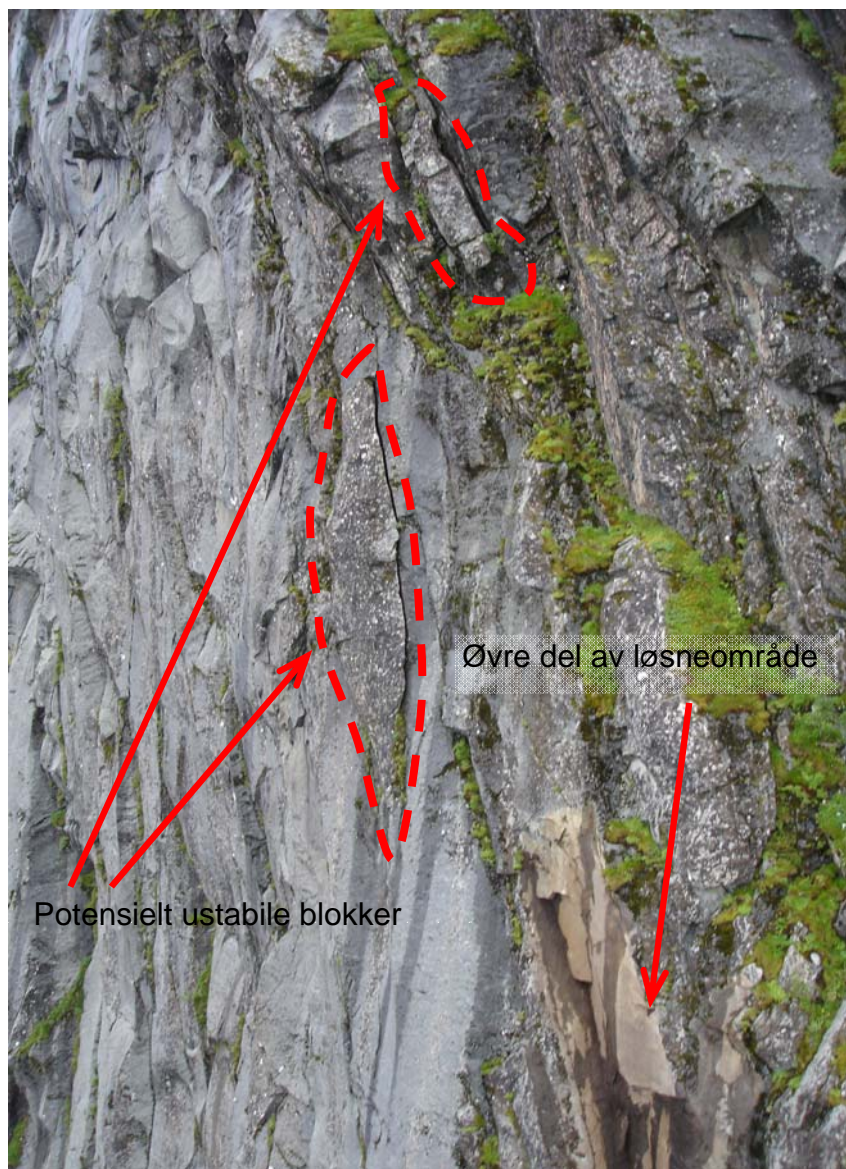
Spesielt flaket i området like over løsneområdet (se fig. 5.) virket meget ustabil. Det hadde klart en åpen undersprekk uten at flaket eller flakets nærmeste omgivelse viste tegn på synlig aktivitet på grunn av ferske bruddflater.

Fig. 5. Like til venstre og ovenfor løsneområdet finnes potensielle ustabile blokker. Særlig gjelder det blokken litt over og til venstre for løsneområdet. Her er undersprekken tydelig åpen.

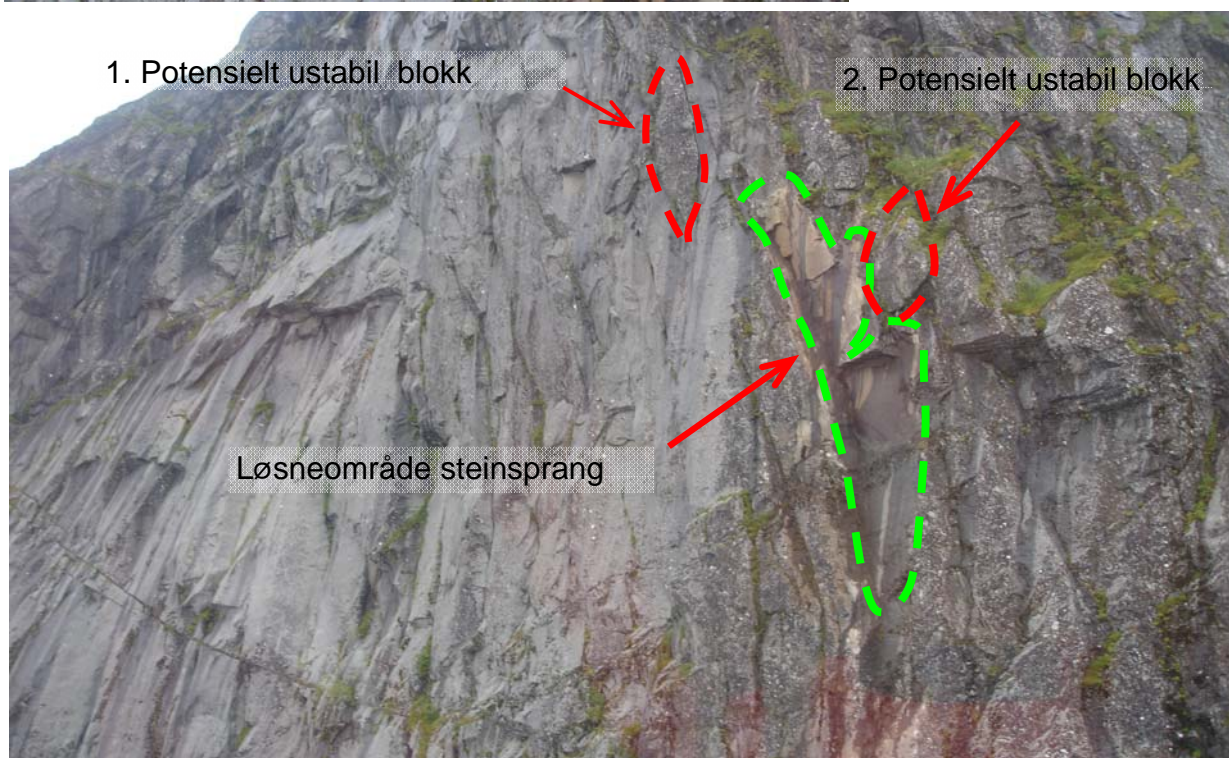
Fig. 6. Også en blokk til høyre for løsneområdet kunne være ustabil

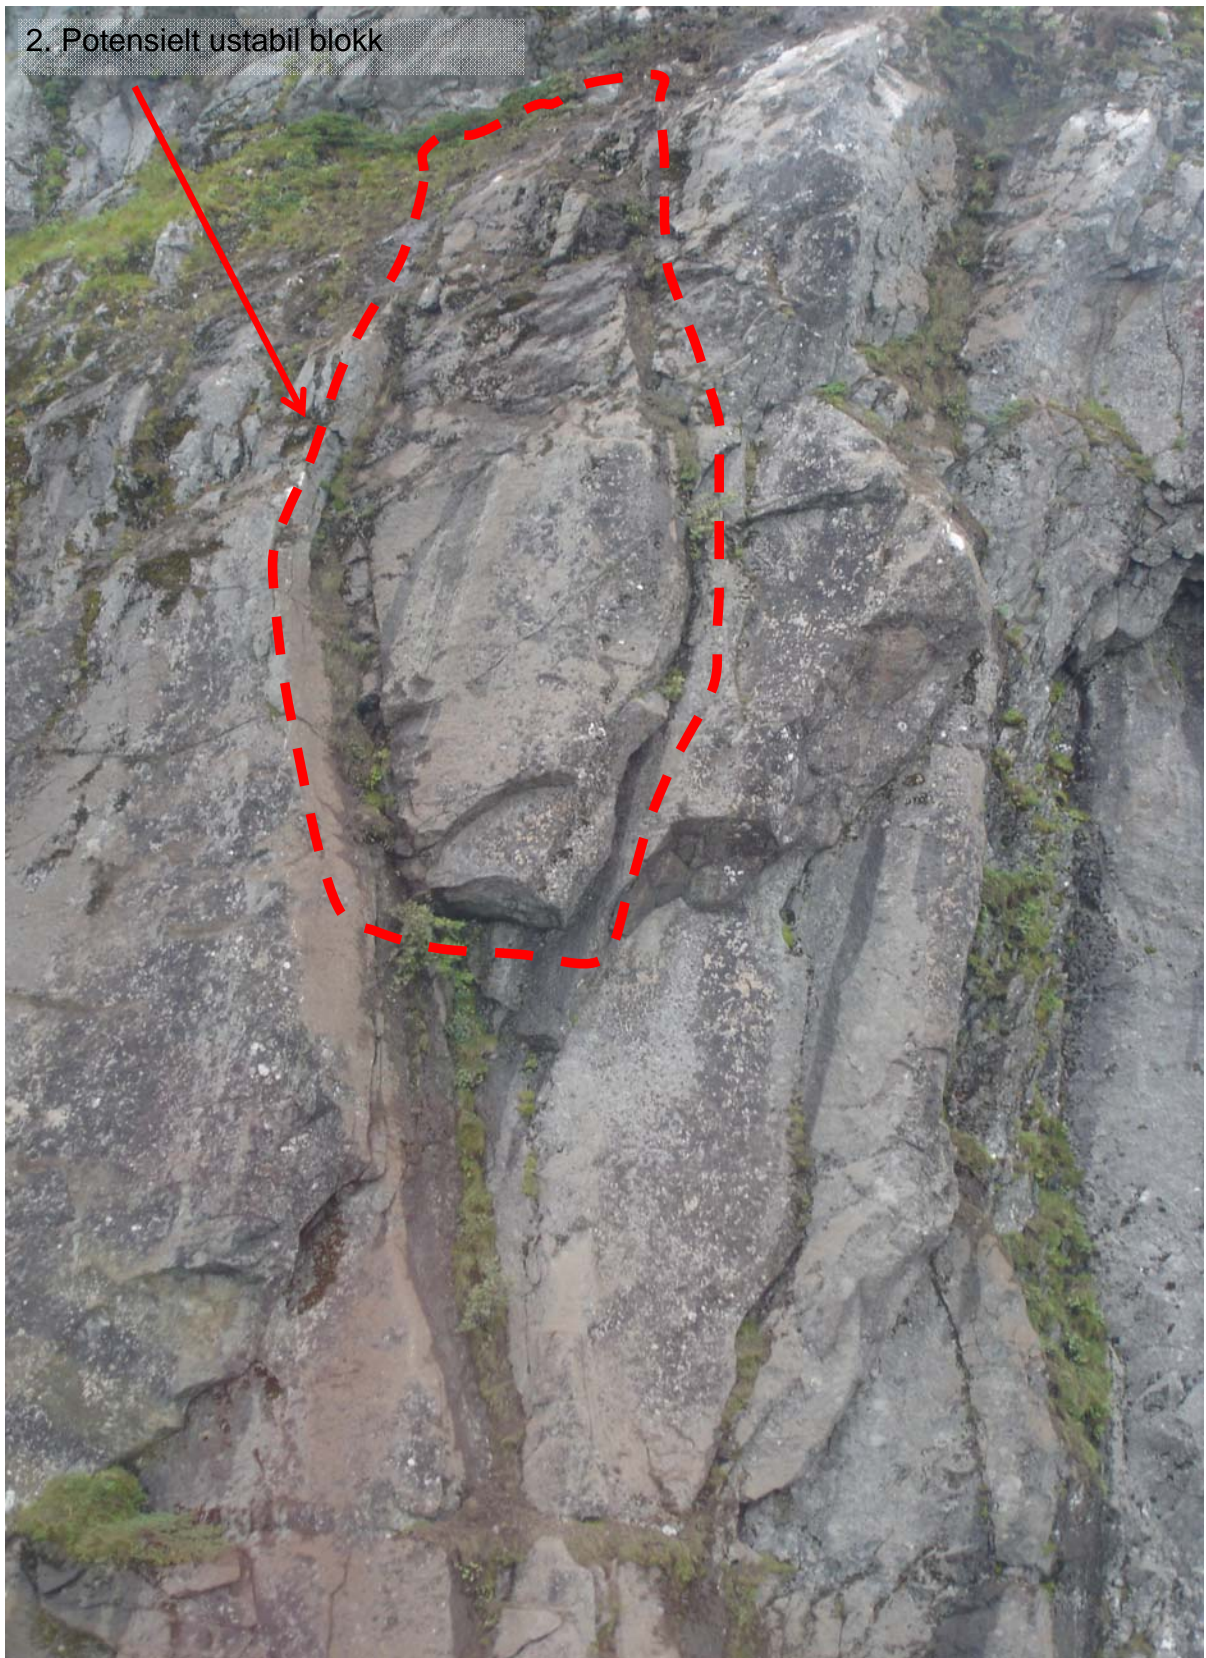
Det andre flaket (fig.8) som lå i rasbanen virket også ustabil selv , men heller ikke her ble det sett ferske sår rundt eller i flaket.

Fig. 8. Større flak med underliggende sprekk, som bør undersøkes nærmere.
