Trafikkstasjonen Narvik  
v/ Atle Stiberg

Dato  
1995-09-29

## FV684 KJØPSVIK X827 - HUNDHOLMEN. USTABILITET I SKRÅNING.

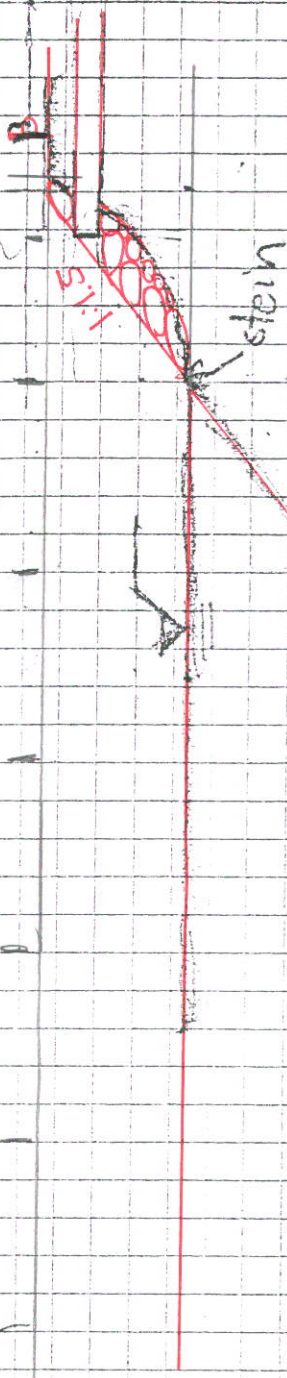
Vedlegg: Tegn. W629E-01

Etter avtale med Atle Stiberg foretok undertegnede sammen med Knut Rasch en befaring til det aktuelle stedet den 6. september 1995. På denne befaringen ble det bestemt at trafikkavdelingen skulle lodde opp sjøbunnen utenfor fyllingsområdet. Dette profilet ble tatt opp den 20. september og det er lagt ved dette notatet som tegn. W629E-01.

Etter det som framkom ved befaringen, samt fra det opptatte profilet, synes det som om ustabiliteten i skråningen skyldes at sjøbunnen utenfor fyllingen har en helning på ca. 1:1 slik at foten av fyllingen ikke har vært stabil etter utfylling. I tillegg kan det tenkes at fyllingen har vært bygd opp av for små stein slik at bølger har vasket ut deler av den.

Vi vil anbefale at en i første omgang forsøker å fylle ut med sprengt stein i det aktuelle området. Massene bør legges ut med en gravemaskin fra toppen av fyllingen og det må benyttes tilstrekkelig stor stein slik at framtidig bølgeerosjon hindres.

Utformingen av en slik utfylling er vist på den vedlagte tegningen.

Området bør følges opp i tiden framover for å kunne registrere en eventuell videre ustabilitet. Om denne enkle oppfyllingen viser seg ikke å tilstrekkelig bør vegen flyttes noe inn forbi området.
