## Statens vegvesen

### Notat-01

### BEFARINGSNOTAT: STABILITETSVURDERING AV BLOKK I FJELLSKRÅNING LANGS FV 761-01 MELLOM ~KM 25.130 – 25.150 I NARVIK KOMMUNE.

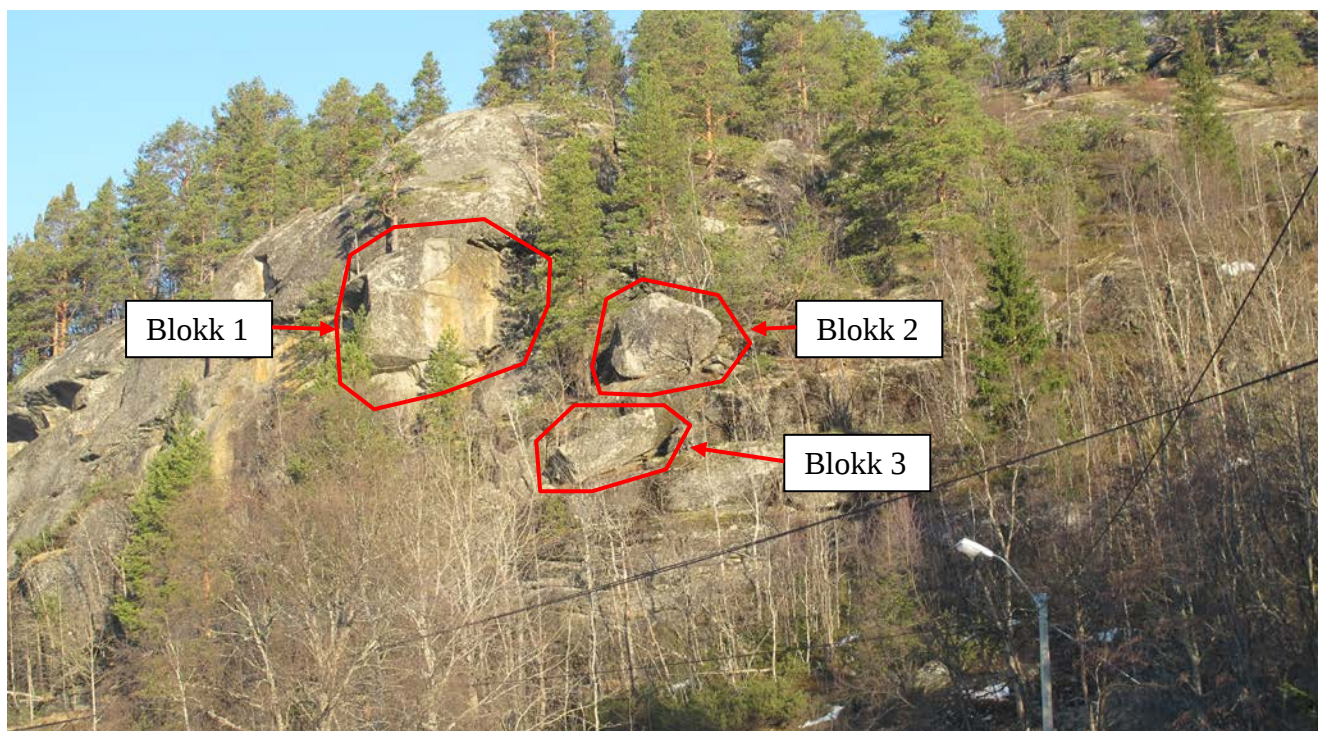
Det er 3 stk. blokker i området som ble vurdert under befaringen. Blokkene benevnes som blokk 1, blokk 2 og blokk 3, se foto 1 og 2

Foto 1: Oversiktsbilde tatt mot NV. Blok 2 og 3 ser ut å ligge på steilt glideplan ut mot vegen, mens blok 3 ser helt avløst ut fra bakomliggende fjell.

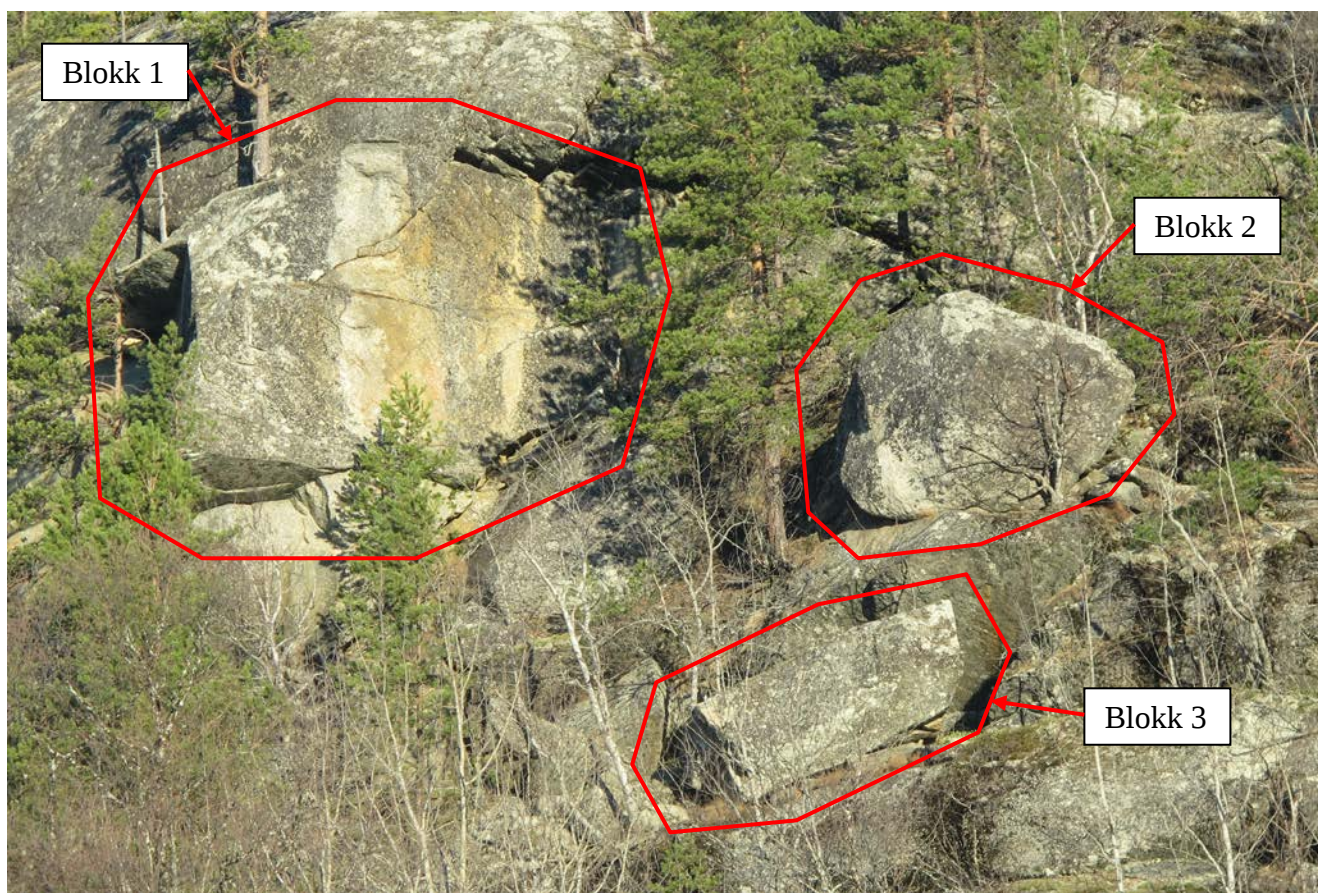
Foto 2: Zoomet oversiktsbilde på samtlige blokker. Tatt mot NV.

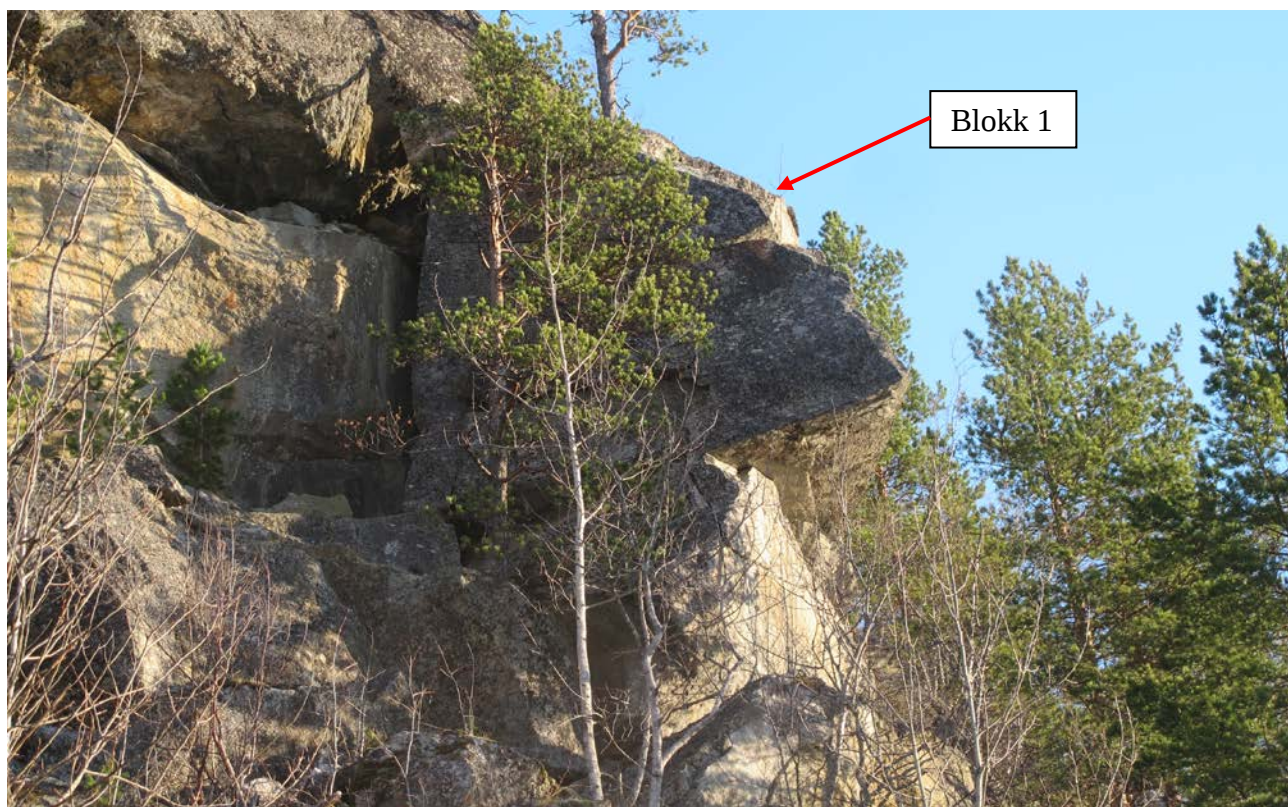
Blokken er helt avløst på alle sider. Den har en baksprekk på ~20 cm. Bokken står på en horisontal hylle av underliggende blokker/fjell, se foto 3. Det er ikke utført noen sikring i området tidligere. Blokken er på korttidshorisont vurdert som stabil, men anbefales på langtidshorisont å renskes ned.

Foto 3: Tatt mot Ø. Det er en baksprekke på ca. 20 cm, men blokken står stablet horisontalt på underliggende fjell/blokker.

Det er i dette notatet vurdert stabiliteten til 3 stk. blokker, blokk 1, 2 og 3. Det er ikke utført noen sikring i området tidligere. Blokkene er på korttidshorisont vurdert som stabile. Gjentatte tine/fryse-prosesser, rotsprengning og vannpåvirkning vil med tiden virke destabiliserende på blokkene. Det anbefales at blokk 1, 2 og 3 på en langtidshorisont renskes ned.

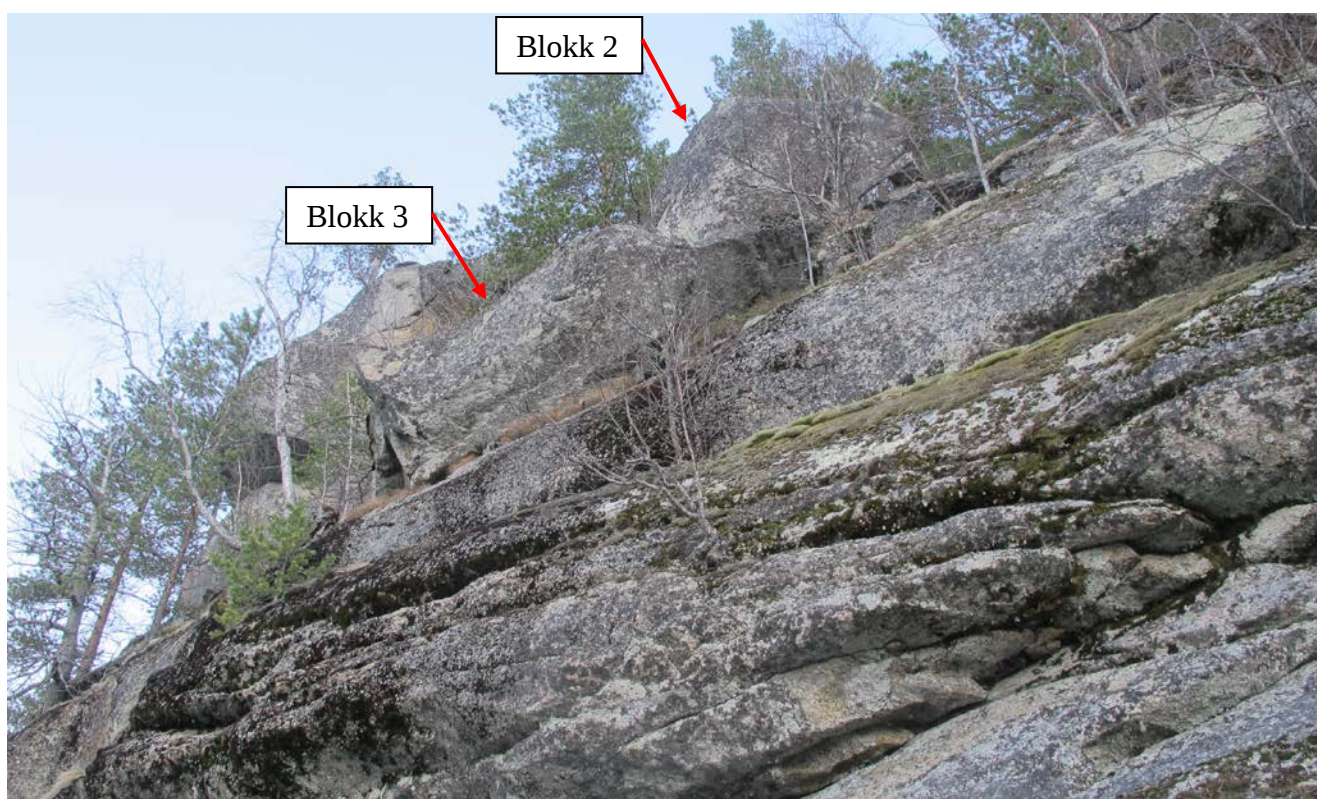
Blokkene ser tilsynelatende ut som de ligger på et steilt glideplan som heller ned mot vegen, se foto 4. Derimot ved befaring i terreng er det påvist tilnærmede horisontale hyller til fot for blokk 2 og 3, se foto 5 og 6. Blokk 2 og 3 er på korttidshorisont vurdert som stabile, men anbefales på langtidshorisont å renskes ned.

Foto 4: Tatt mot V fra terrenget. Blokkene ser ut å ligge på kanten av et steilt glideplan. Se foto 5 og 6 for nærbilder.

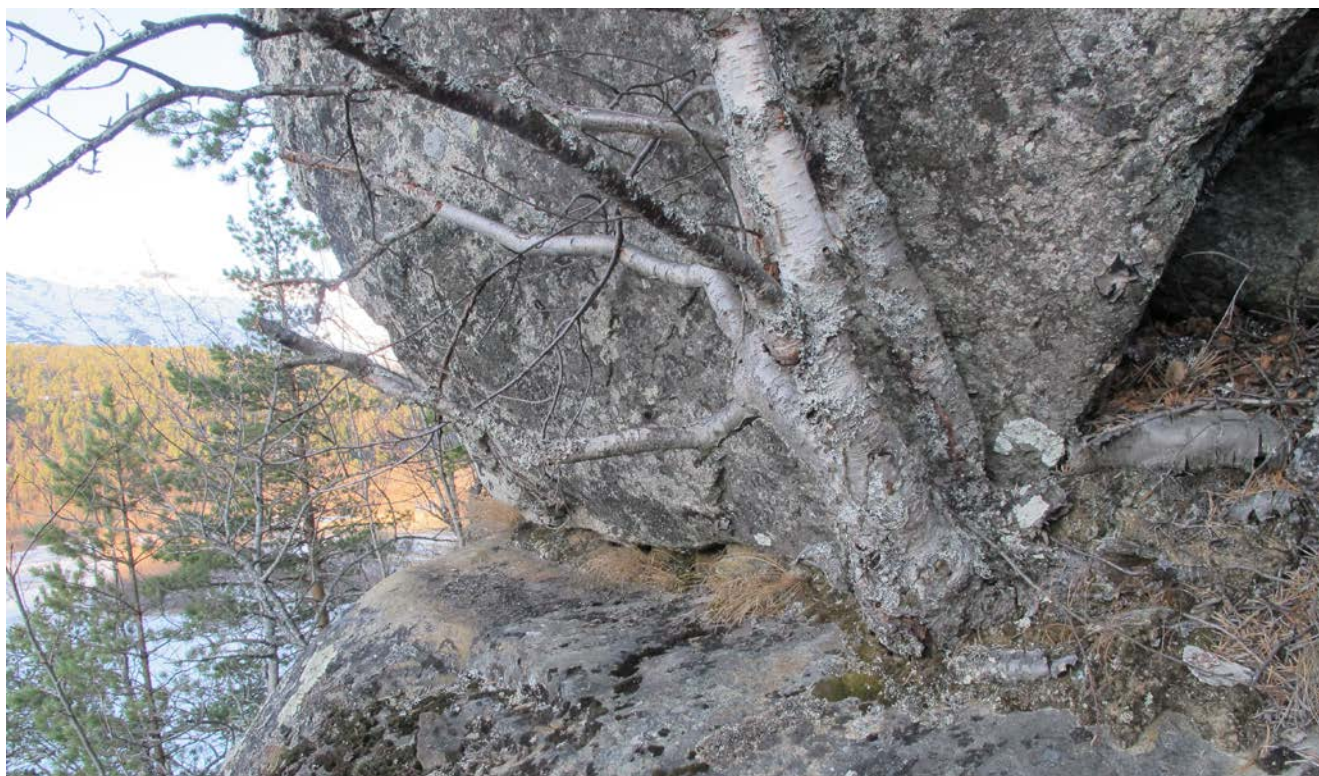
Foto 5: Nærbilde tatt mot SV på blokk 2. Her i fra ser en at blokken står på en tilnærmet horisontal hylle.

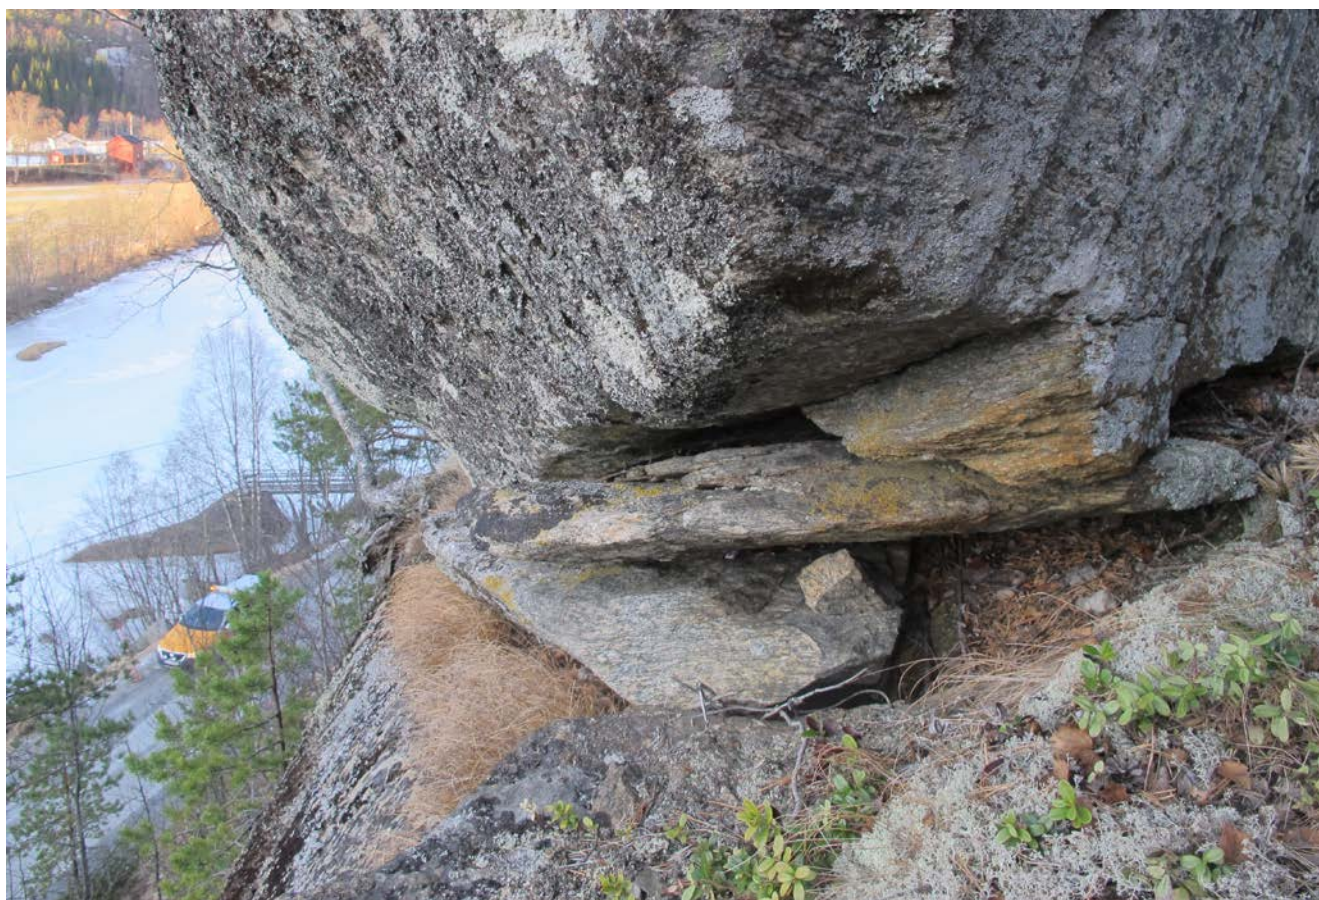
Foto 6: Tatt mot SV på blokk 3. Denne blokken ligger også på et tilnærmet horisontalt plan.
