## Statens vegvesen

### Notat-01

### BEFARINGSNOTAT: INSPEKSJON AV FAGERNESTUNNELEN Ev6-42 I NARVIK KOMMUNE.

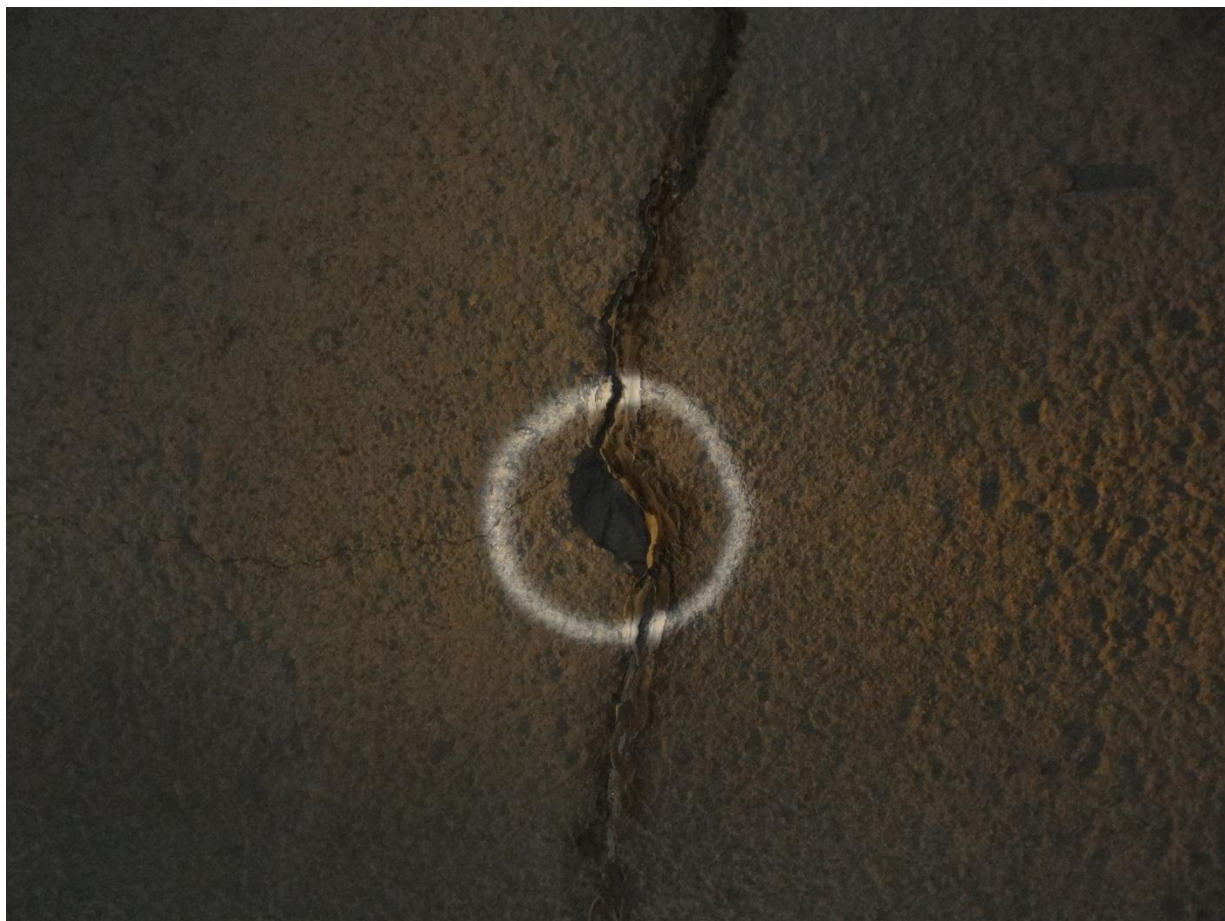
Bakgrunn for befaringen var at det i juli 2012 løsnet et 1,5 kg betongklump som traff og knuste frontruten på en rutebuss. Løsneområdet for betongklumpen er lokalisert til en sprekk i sprøytebetongen på vann-/frostsikringshvelvet som følger hele tunnelprofilen, ca. 160 m fra sørlige portalåpning (foto 1). Sprekken er fylt igjen med fugemasse.

Der hvor betongklumpen har løsnet i Fagernestunnelen, har heften mellom fugemassen og betongen gitt etter. Metoden nevnt ovenfor er først og fremst for å brannsikre PE-skum platen, men den vil også hindre nye biter av betongen i å falle ut. Det er foreløpig ingen krav om at denne metoden skal gjennomføres i tunneler hvor det har oppstått denne type sprekker.

| <p>E6-Fagernestunnelen</p> <p><b>Foto 1:</b></p> | <p>Sprekk langs tunnelprofilen (svinnriss) hvor betongblokk løsner fra. Heften mellom betongen og fugemassen har tydelig gitt etter.</p> |

En alternativ løsning i Fagernestunnelen for kun å hindre nedfall fra sprekke, er jevnlig kontroll og rensk av betongbiter som kan løsne. Det er lite sannsynlig at nye svinnriss vil oppstå, men de gamle vil fortsatt være i bevegelse. Det anbefales derfor at det suppleres med ny fugemasse i sprekker hvor heften mellom gammel fugemasse og betong har gitt etter og i sprekker hvor det ikke har vært lagt fugemasse. Det er viktig at det brukes brannsikker fugemasse med god elastisitet, for lengst mulig å beholde heft mellom fugemasse og betong.

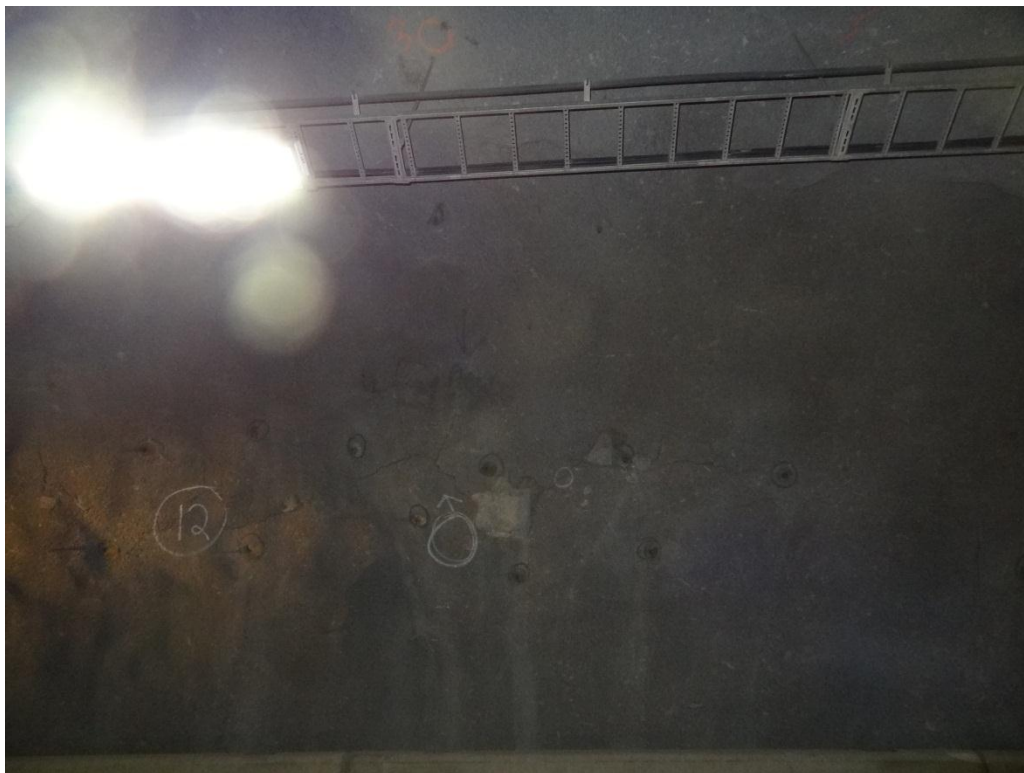
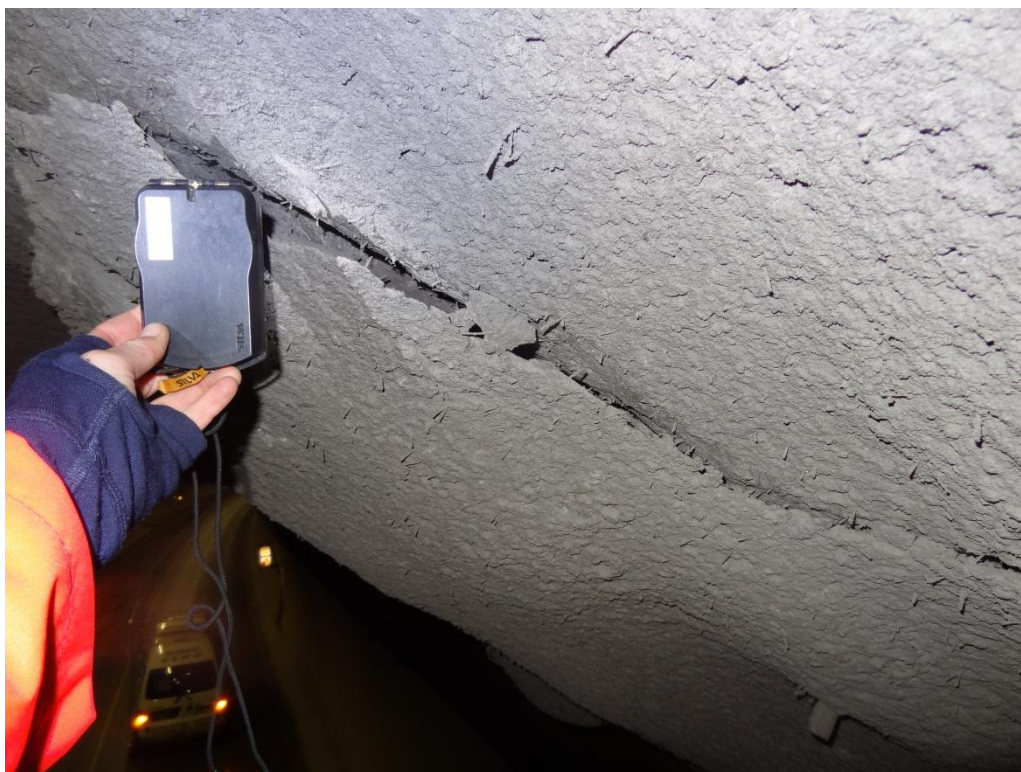
I punkt 1 er det et lengre parti i venstre vederlag hvor det er sprekker og avskallinger i sprøytebetongen (foto 2). Stedvis har biter av sprøytebetongen løsnet, og berget bak er blottlagt. I tillegg ble det under befaringen dokumentert bom flere steder i dette partiet. Tykkelsen på sprøytebetongen varierer, men ser ut til stedvis å være < 8 cm.

Det ansees som fare for at biter av sprøytebetongen kan falle ned på vegbanen. Det anbefales derfor at den oppsprukne sprøytebetongen i dette området renskes ned forsiktig og fjelloverflaten vaskes godt, før det sprøytes på ny betong. På grunn av høye spenninger ansees bergmassen å havne i bergklasse D ( $Q < 4$ ). I henhold til hb 021 tilsier bergklasse D

| <p>E6-Fagernestunnelen</p> <p><b>Foto 2:</b></p> | <p>I punkt 1 er det et lengre parti i venstre vederlag hvor det er sprekker og avskallinger i sprøytebetongen. Hvit sirkel er området med bom, merket av Mesta. Under befaringen 07.11.12 ble det også dokumenterte bom i dette paritet.</p> |

sikringsklasse III. Det betyr at ny betong bør ha tykkelse 10 cm og energiabsorpsjonsklasse E1000.

Deretter anbefales systematisk bolting c/c 1,5 m, med ø20mm og 3m lange bolter endeforankret med polyesterpatron og 200 mm plater. Dette for å fordele belastningen best mulig. Det er viktig at boltene settes inn mest mulig normalt på overflaten.

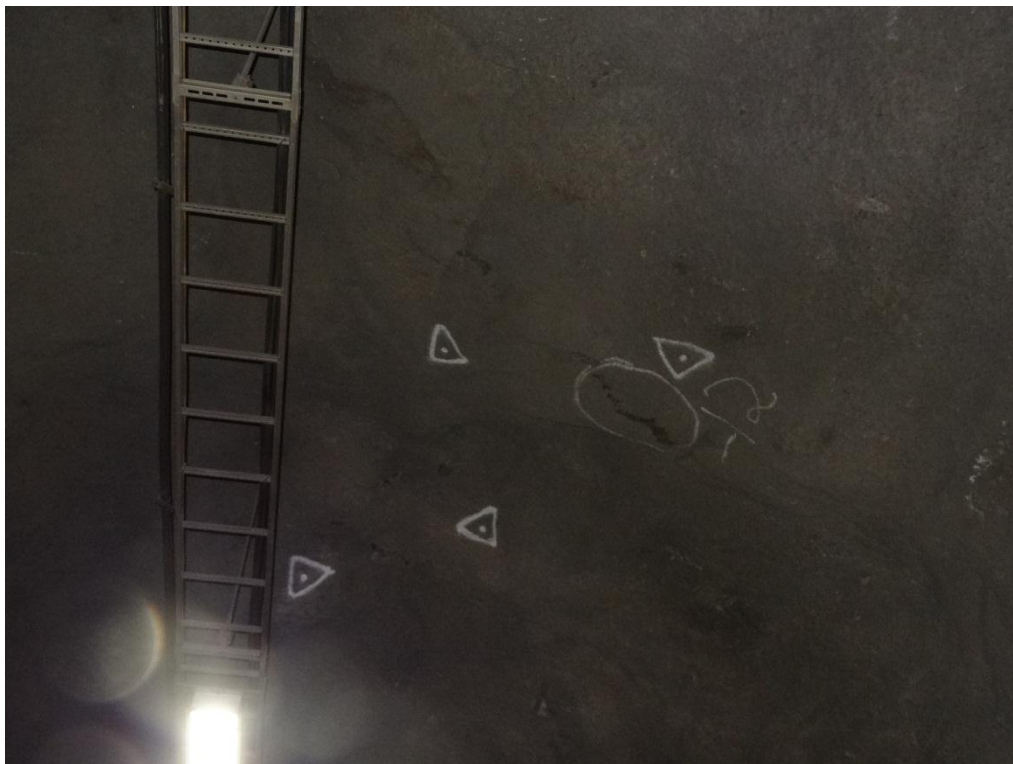
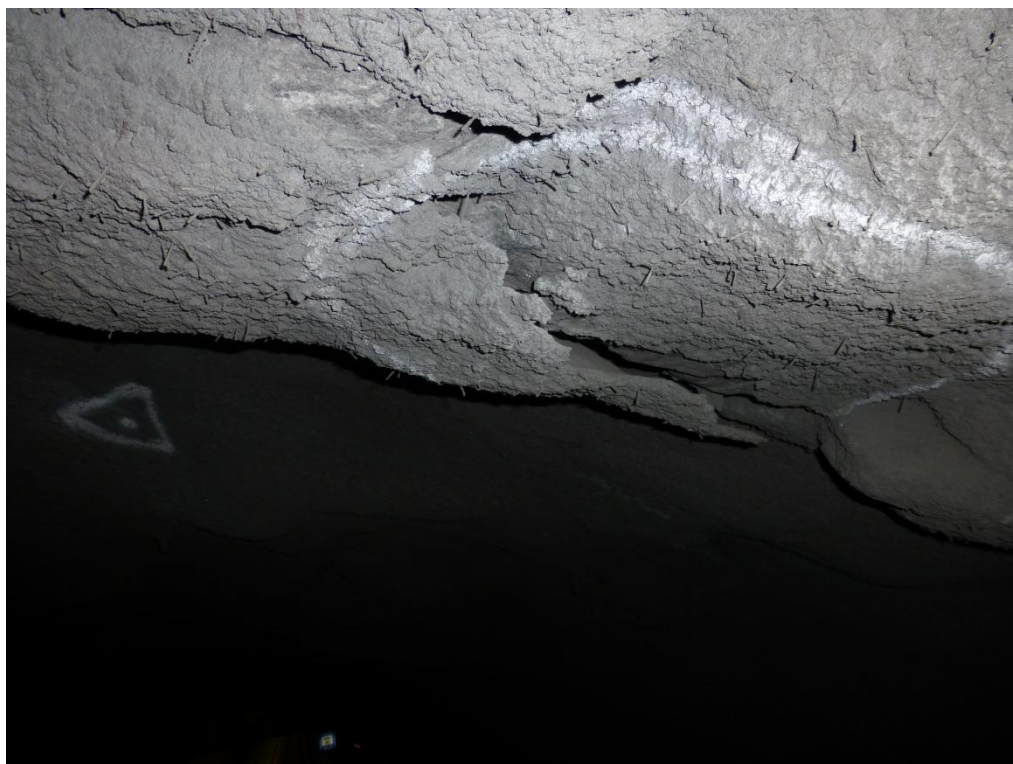
I pkt. 2 er det et parti i venstre vederlag hvor det er sprekker og avskallinger i sprøytebetongen (foto 3). Det ble under befaringen dokumentert bom i dette partiet. I tillegg ble det registrert en løs bolt hvor skiven ikke lenger sitter inn mot berget. Tykkelsen på sprøytebetongen varierer, men ser ut til og stedvis være < 8 cm.

| <p>E6-Fagernestunnelen</p> <p><b>Foto 3:</b></p> | <p>Punkt 2 hvor det er et lengre parti i venstre vederlag med sprekker og avskallinger i sprøytebetongen. Hvit sirkel er området med bom, merket av Mesta. De har også avmerket hvor de anbefaler bolter. Under befaringen 07.11.12 ble det også dokumenterte bom i dette paritet, it tillegg itl en løs bolt.</p> |

Det er også her fare for at biter av sprøytebetongen kan falle ned i vegbanen. Det anbefales derfor samme tiltak som i punkt 1. Løs bolt bør strammes opp.

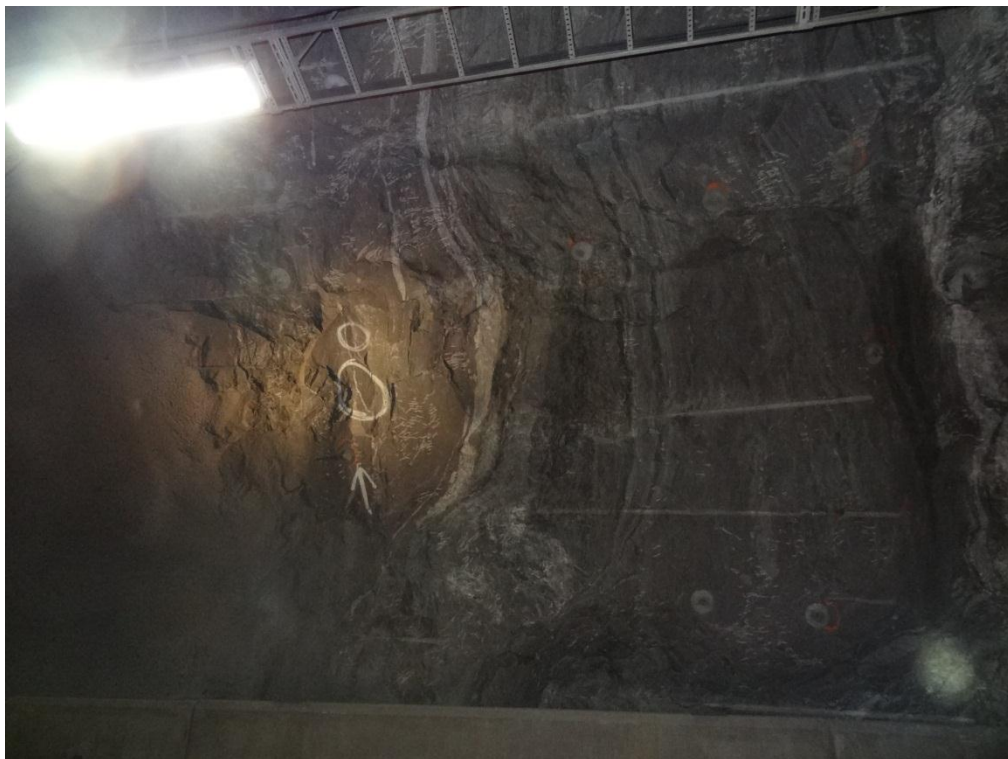
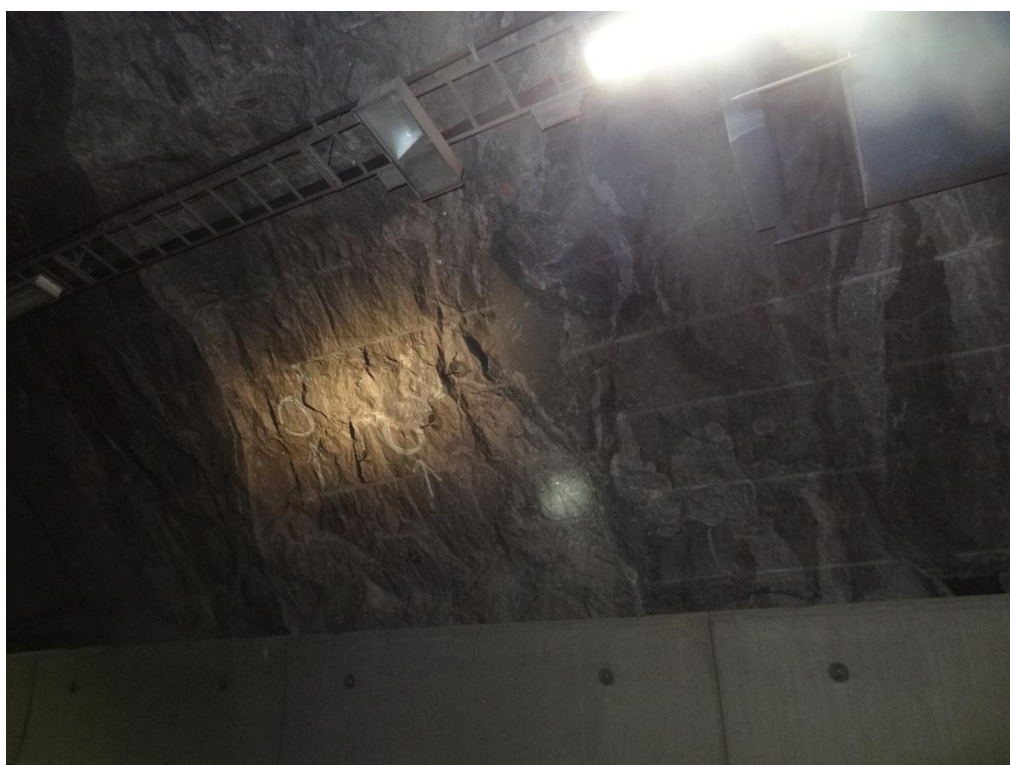
Punkt 3 består av to partier med lengde tilnærmet 30 m til sammen (foto 4). Partiene er kun sikret med bolt, uten sprøytebetong i hele profilet. Det ble under befaringen dokumentert bom flere steder i venstre vederlag og øvre del av venstre vegg i disse partiene. I tillegg ble det registrert en løs bolt, hvor skiven ikke lenger sitter inn mot berget.

| <p>E6-Fagernestunnelen</p> <p><b>Foto 4:</b></p> | <p>Punkt 3 hvor det er bart berg i hele profilet og kun med bolter som sikring. Hvite sirkler er merker for bom (Mesta). Under befaringen 07.11.12 ble det også dokumentert bom flere steder, i tillegg til en løs bolt.</p> |

Som nevnt tidligere kan deformasjon i berget på grunn av høye spenninger til slutt føre til utfall av bergflak/blokker. Det anbefales derfor at disse to partiene sikres, ved at det legges på 10 cm sprøytebetong E1000. I venstre vederlag bør det boltes på samme måte som i punkt 1 og 2, mens det i resten av profilet kan utføres spredt bolting. Dette kan gjerne og være endeforankrede bolter. Løs bolt bør strammes opp.

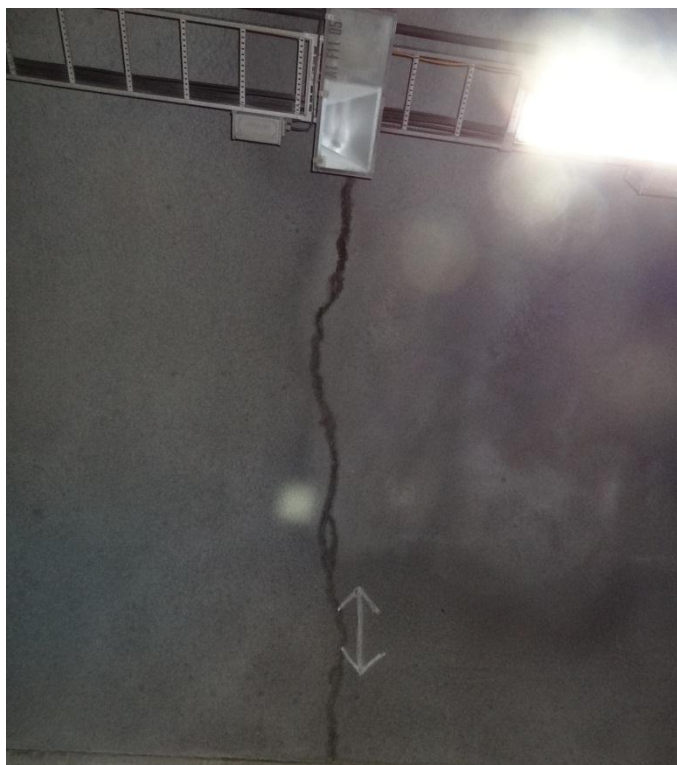
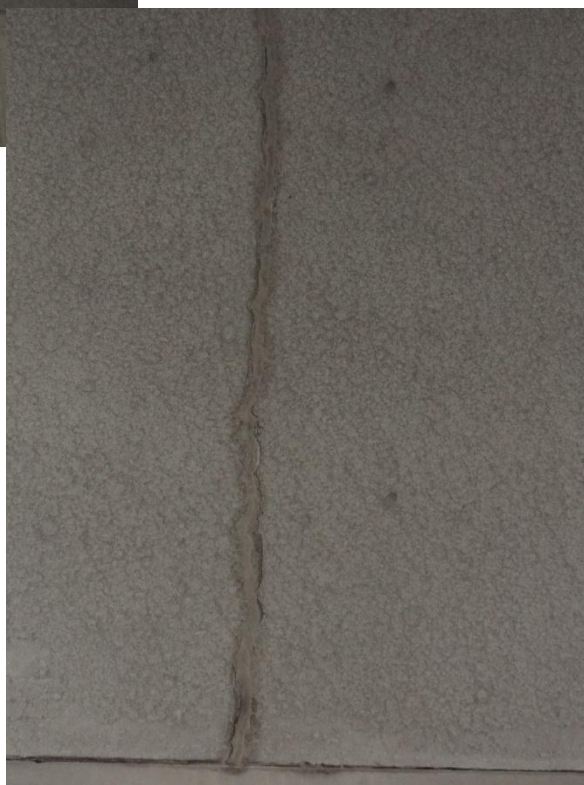
Der hvor det er lagt PE-skum matter i tunnelen opptrer det sprekker (ca. 5 cm brede) som følger rundt hele profilet i tunnelen (foto 5). I noen av sprekkenes er det lagt fugemasse.

Sprekkene kalles svinnriss og oppstår i betongen på grunn av svinn under herdeprosessen. Sprekkene kan åpnes og lukkes noe på grunn av temperaturforskjeller i tunnelen. I tunneler som bygges i dag skal kun de 1,5 - 2 ytterste cm med sprøytebetong utenpå PE-skum være uarmert. Svinnriss i sprøytebetongen vil oppstå likevel. Det er og vanlig å legge inn ditalasjonsfuger i sprøytebetongen for hver 40 m og kortere avstand i endene (20 m fra endeavslutning) for å ta opp bevegelser i betongen.

| <p>E6-Fagernestunnelen</p> <p><b>Foto 5:</b></p> | <p>Sprekk som følger hele profilet, i områder hvor det er lagt PE-skum matter. Flere av disse sprekkene er fylt igjen med fugemasse, men heften mellom fugemasse og betong er løsnet flere steder.</p> |
