## **BERFARINGSRAPPORT**

Den 30. august foretok trafikkdistrikt Narvik ved Atle Stiberg og undertegnede befarings på ulike rasutsatte strekninger i Ofoten.

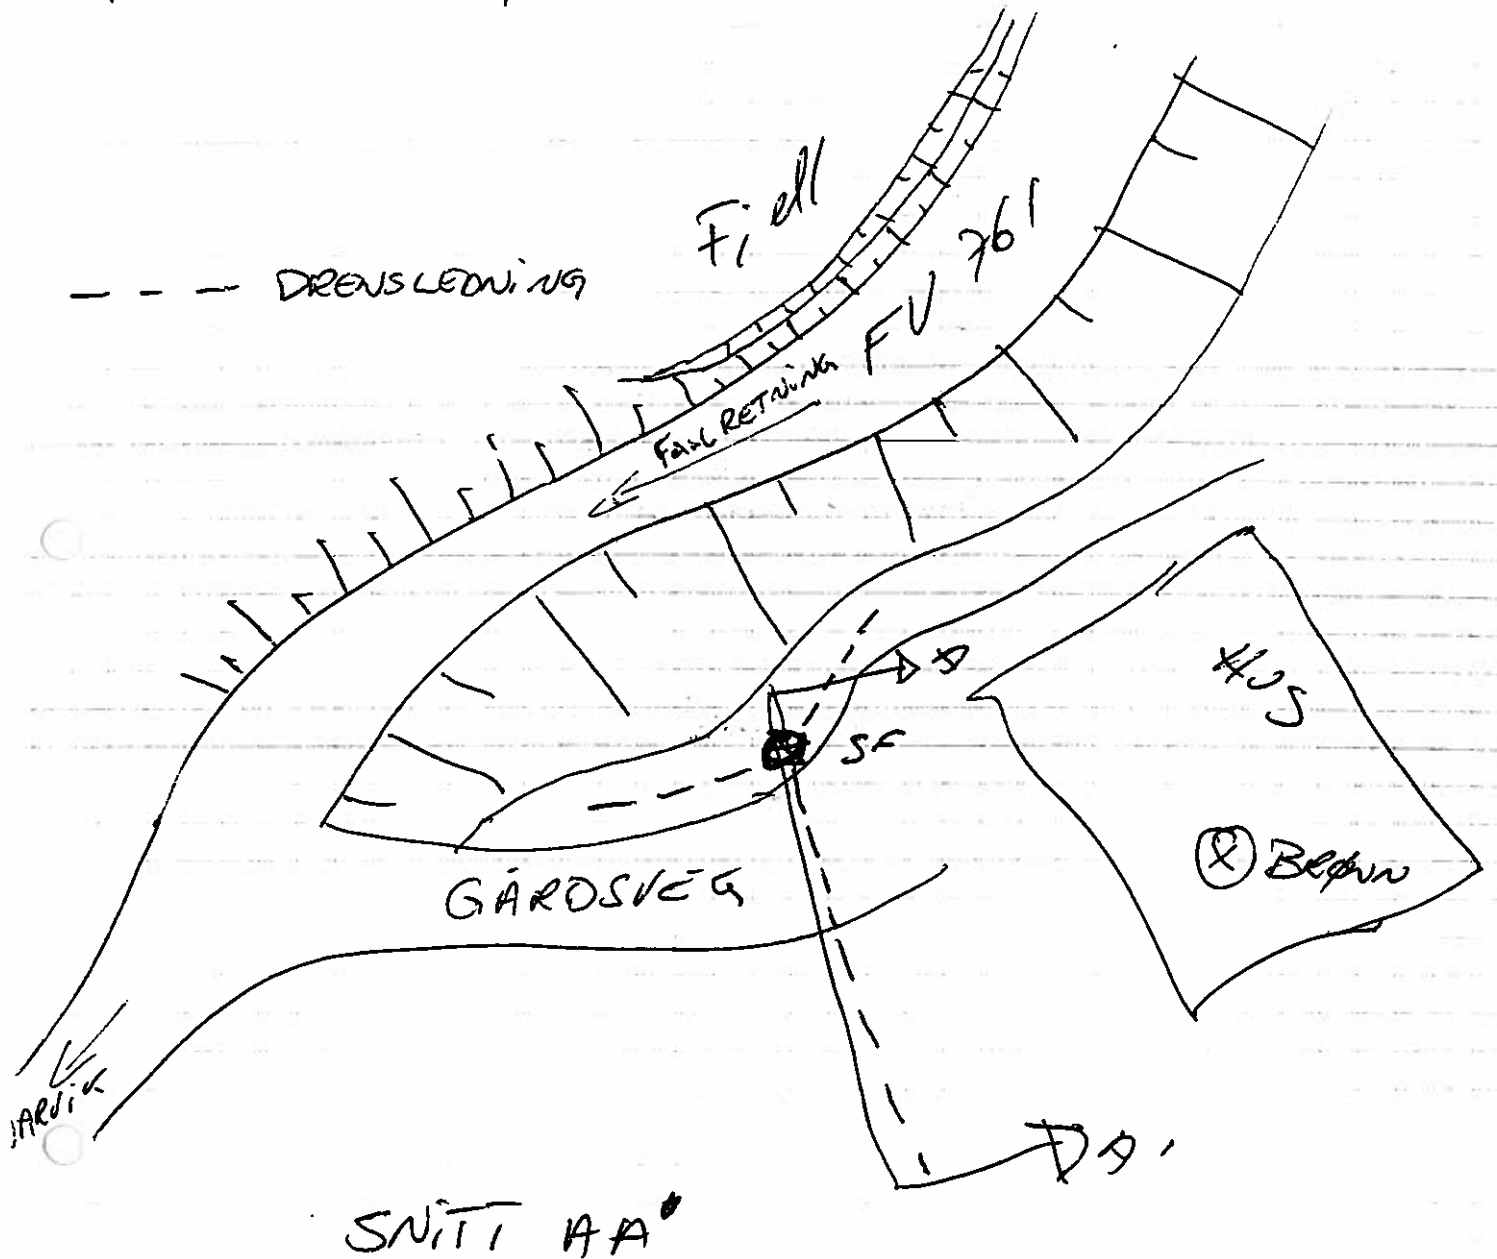
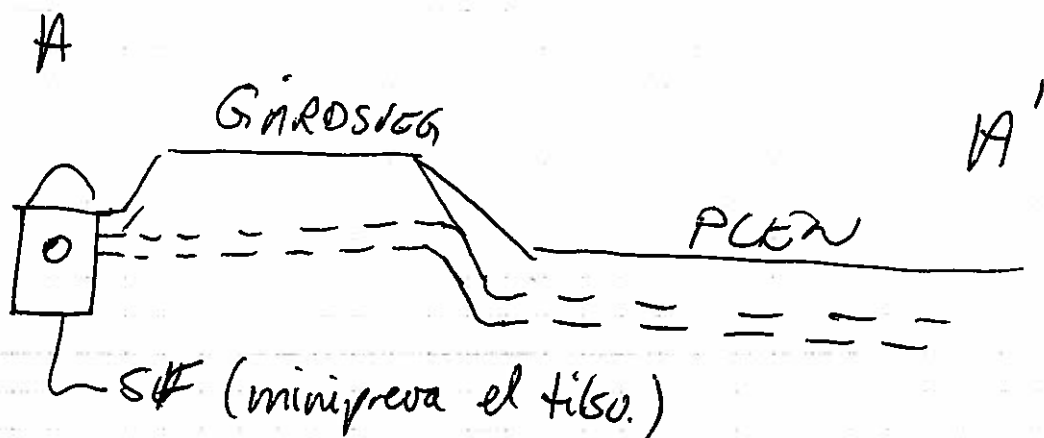
# SKISSE DEENERING SKJØMER

Ved kraftig nedbør strømmet vann fra vegfyllingen på fylkesvegen og inn på gårdsplassen til et bolighus. Tett ovenfor bolighuset går vegen i halvskjæring og vannet fra nordsiden av vegen drenerer ned i grøfta på nordsiden og følger denne nedover til vegen i helhet ligger på en åpen sprengsteinfylling. Her strømmet vannet gjennom (under) vegen og ut på gårdsplassen til bolighuset.

For å løse problemet foreslås det at det etableres en drengroft tett inntil steinfyllingen ovenfor gårdsplassen med en liten sandfangkum. Drengledningene plasseres så nær overflaten som praktisk mulig. Det bør også etableres en grunn groft langs nordsiden av innkjøringen til gårdsplassen som drenerer inn i sandfangkummen (se skisse). Også utløpet fra sandfangkummen legges så grunt og så horisontalt som praktisk mulig. Også her bør

drensrør brukes og de må legges med hullene ned slik at vannet mest mulig renner ned i grunnen og infiltreres i denne. Dette for å ikke endre grunnvannssituasjonen rundt huset.

Omfillignsmassene rundt rørene må bestå av ensgradert singel (eks 12-16 mm) og bare toppen av grøftene tettes med stedlige masser.
