NOTAT

Oppdrag:	Fv. 362 hp 1 km 18,65			Dato:	05.11.2015
Oppdragsgiver:	Vegavd. MR, Vegseksjonen			Rapp.nr.:	40009-geotek-N1
Planfase:	Vedlikehald	Geot. kategori:	1	Oppdragsnr:	
Kommune:	Aure	Vegrn:	Fv. 362	Arkivkode:	470
UTM 33 ref:	N7020860, Ø170315	EUREF89	HP: 01	Km: 18,65	Ant. vedlegg: 6
Utarbeidd av:	Ove Strømme	Sign.:			
Kontrollert av:	Navn	Sign.:

Fv. 362 hp 1 km 18,65 Dårleg tørrmur ved Vågsosen

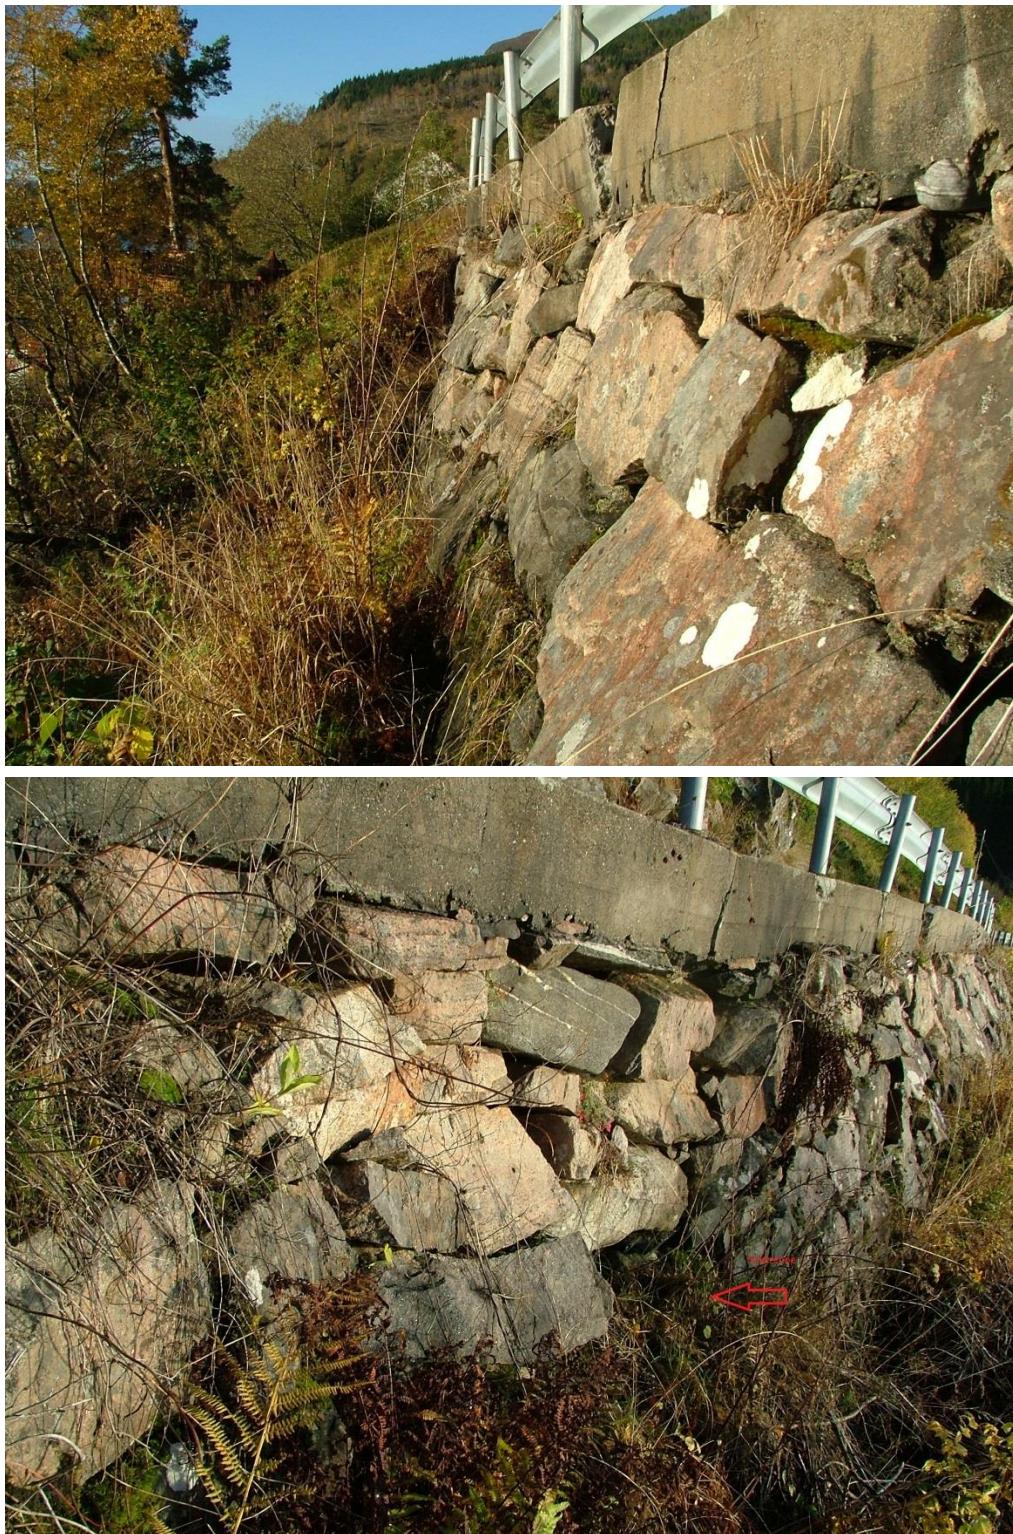
Muren er ein gammal tørrmur med om lag 0,4 m høg betongkant på toppen. Betongkanten er 0,15 m brei i toppen og ragar om lag 0,15 m over asfalten. Det er bora kamjern ned i betongkanten og desse stikk opp i rekkverkstolpar av stålør. På det dårlege partiet har betongen sprukke ved rekkverkstolpane. Betongkanten ser ut til å vere uarmert.

5 m frå vestre enden av tørrmuren har betongkanten gått både ut og ned. Toppen av betongen ligg her i nivå med asfalten. På dette punktet går det ei mura stikkerenne gjennom vegen. På oppstraums side er renna forlenga med 300 mm plastrør. Under synfaringa sto det litt vatn i grøfta ved innløpet, men utløpet var tørt.

Pila markerer stikkrenneutløpet

Skadane har sannsynlegvis ein viss samanheng med stikkrenna. Vatn som blir ført inn frå grøfta, forsvinn ned i fyllinga på den mura delen av renna og vatnet har sannsynlegvis teke med seg finkornig materiale.

I vestenden er muren så dårlig at det vil vere ei dårlig løysing å berre støype ny kant. Det blir foreslått å rive og bygge ny mur i om lag 13 m lengde frå vestenden. Arealet av ny mur vil bli $20 - 25 \text{ m}^2$ (rekna opp til vognivå).

Stikkrenna må førast i rør gjennom heile vegen.

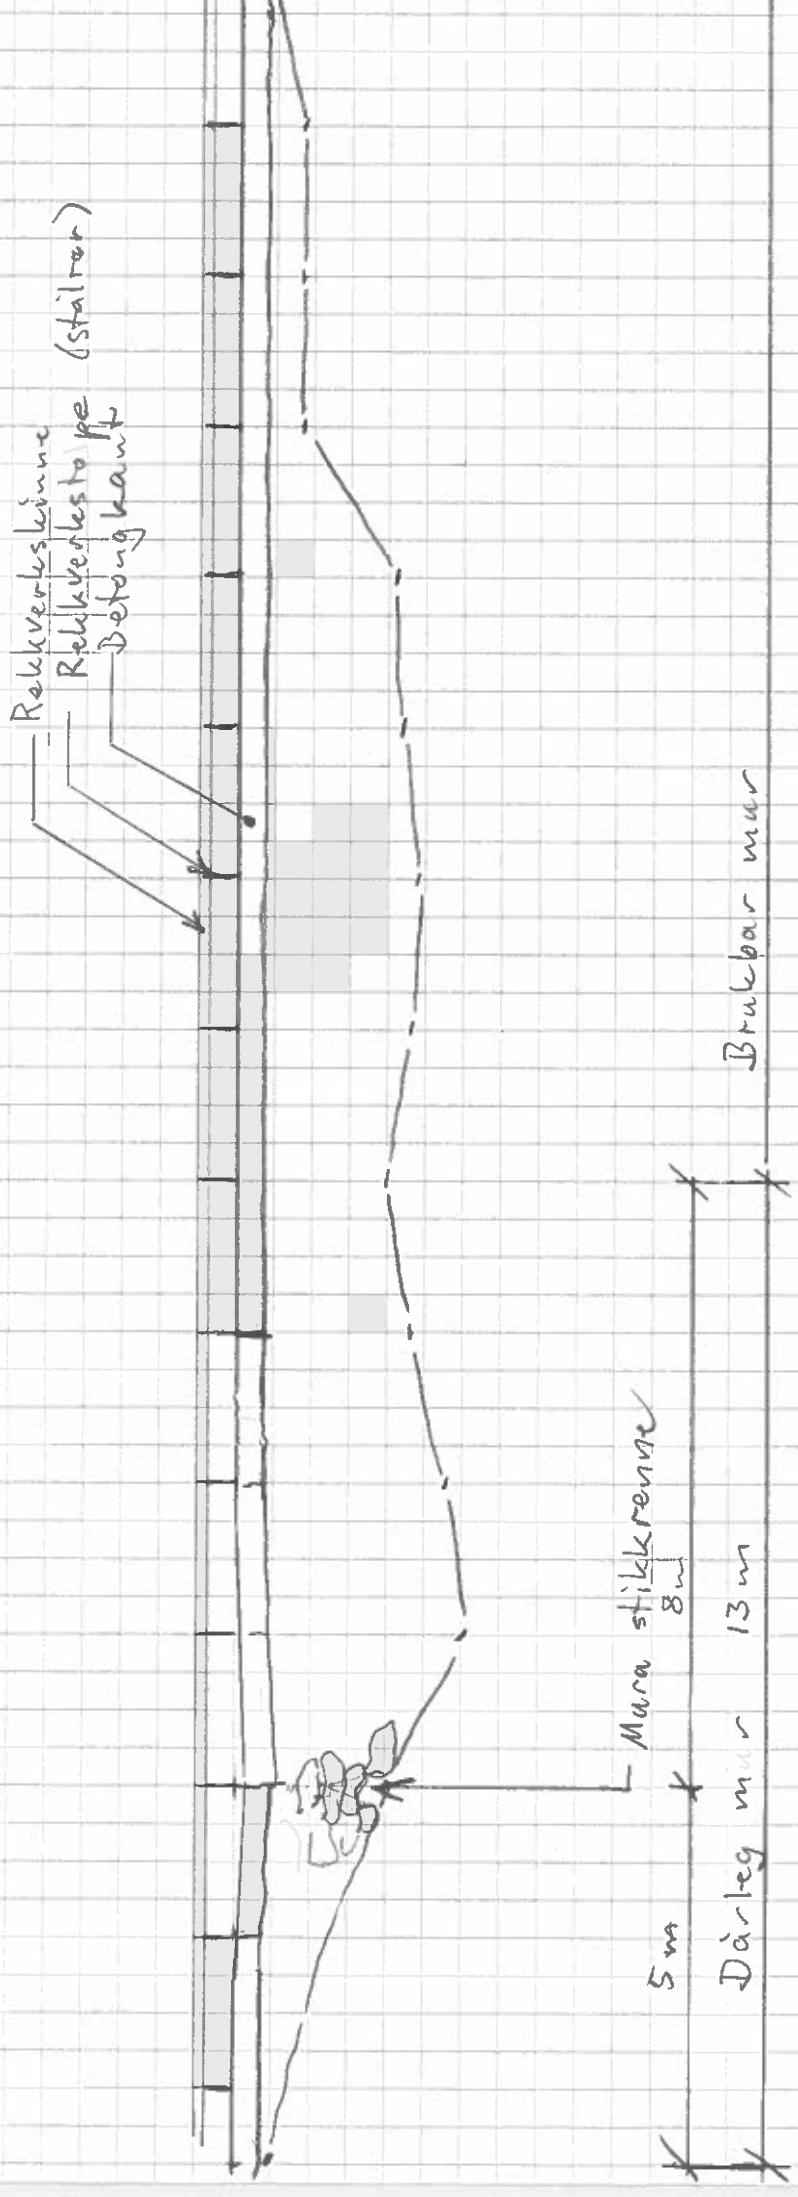
Vedleg 2
Lengdeprofilavtaknum
MS 1:100

Total lengd av muren er ca. 29 m, men det som er dårleg er 13 m i vestre enden, mot Vågsosen. Muren er 3 m høg på det høgste, målt frå toppen av murkanten.

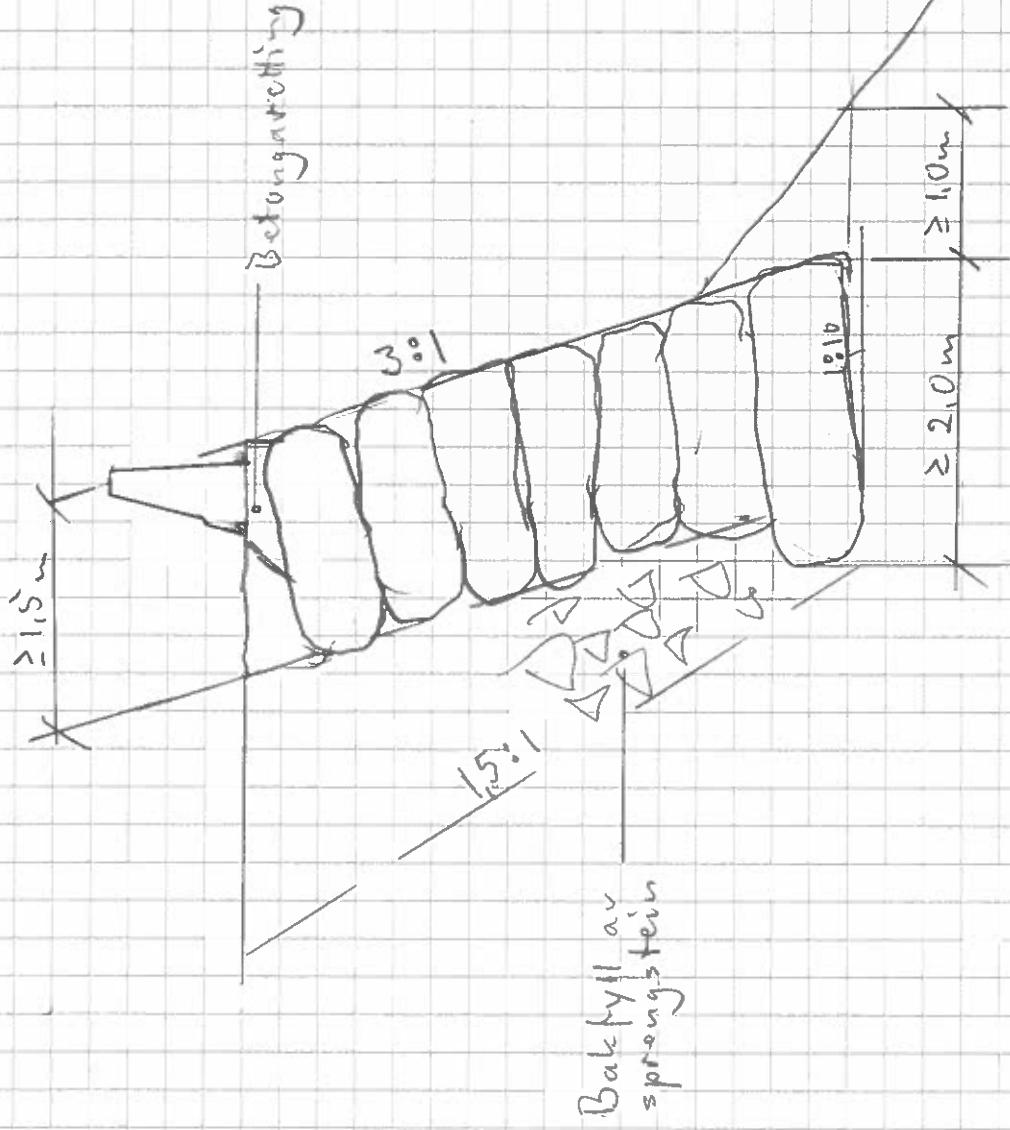
Fu 362 Vägosen. Terrasser h 3 - 4 m

Det er utført berekning for tørrmur med 3 og 4 m totalhøgd. P.g.a. den bratte skåninga på framsida av muren, blir bereelevna til grunnen kraftig redusert. Det er derfor stor skilnad i kravet til botnbreidde for 3 og 4 m høg mur. Av økonomiske grunnar blir det derfor foreslått ulike krav til utforming for mur over og under 3 m høgde. Dei to forslaga er viste i vedlegg 3 og 4.

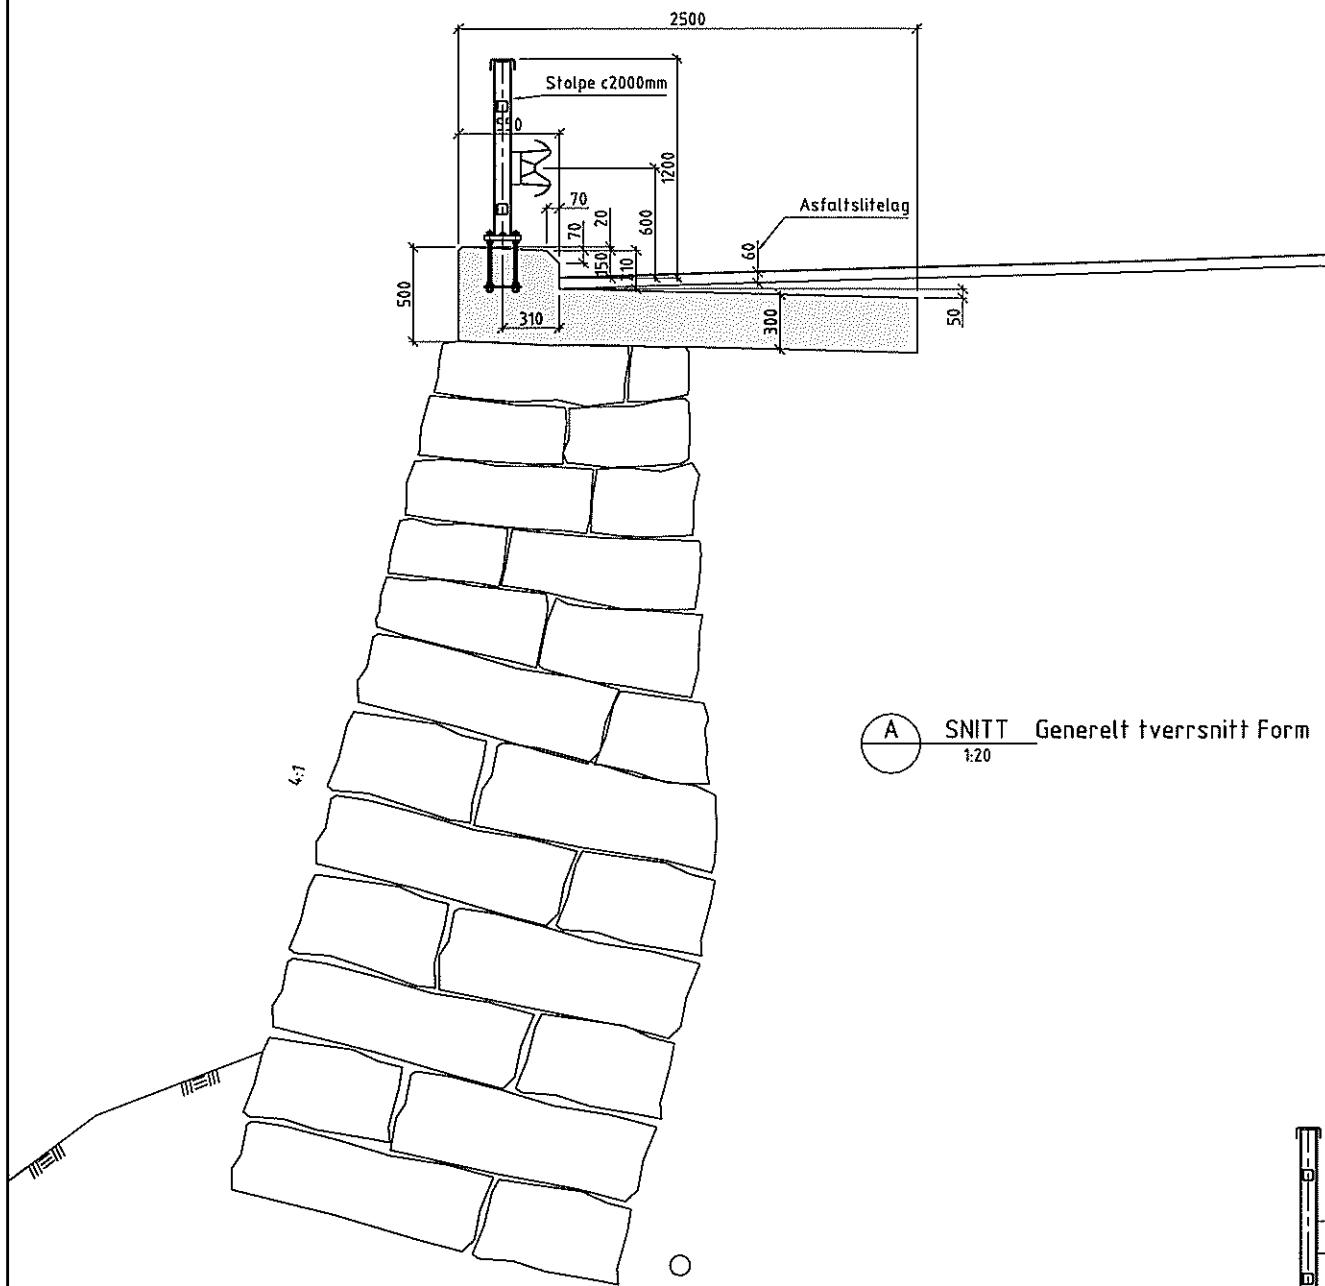
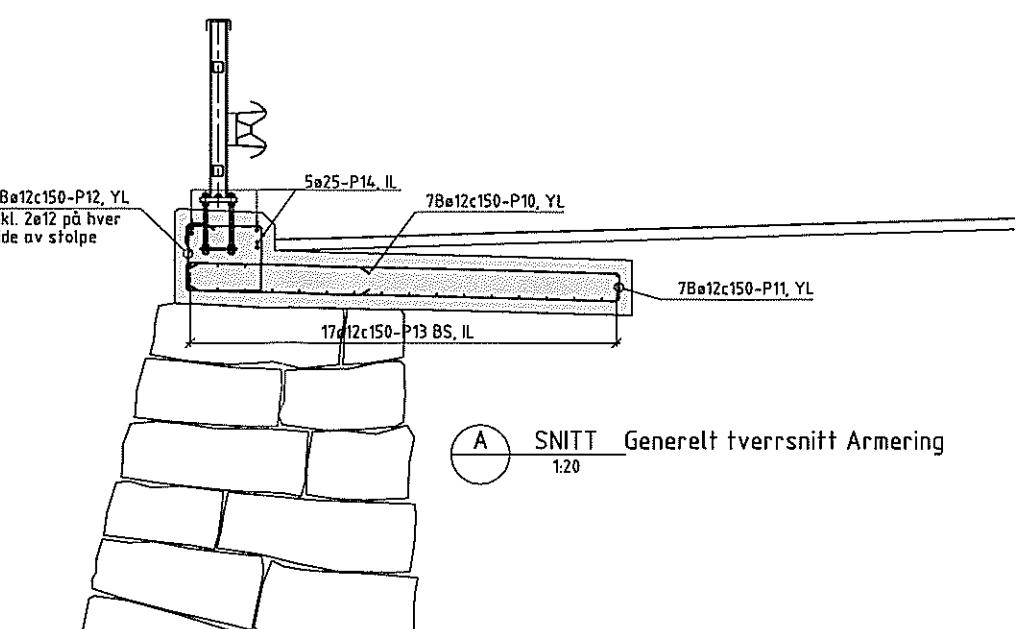
A SNITT Generelt tversnitt Form
1:20

Det er ikkje plass til å bore ned rekkverkstolpar på innsida av ny mur. Ein må derfor enten støype betongrekkrverk, eller støype ei betongplate med føringskant, som tener som fundament for stålrekkrverk. Ut frå berekningar som vart gjort for anlegget Ljøen – Hellesylt, må betongplata vere 2,5 m brei for å tilfredsstille rekkverkkrava mot stup eller vatn (styrkeklasse H2, vedlegg 6).

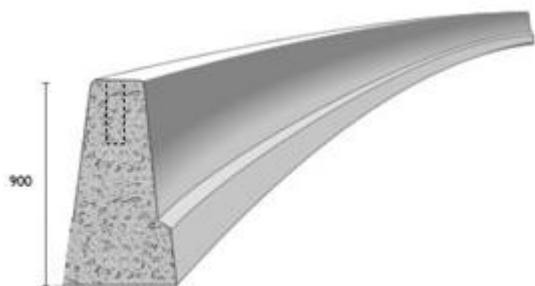
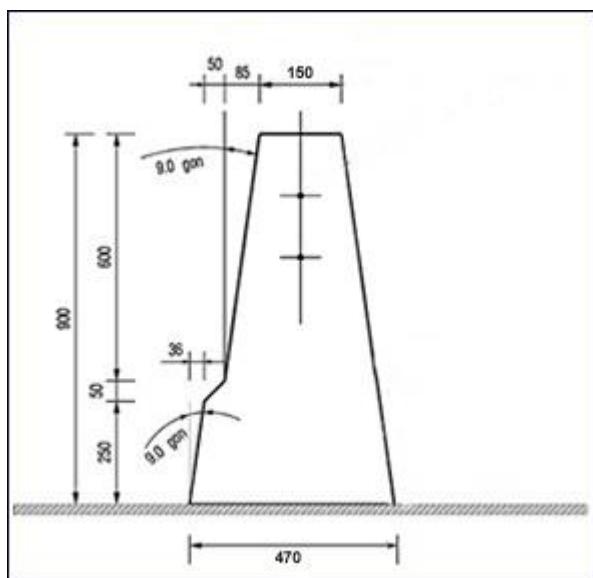
Vedlegg 6 Eksempel på godkjent betongrekkverk

Dersom det blir brukt betongrekkrverk, må ein erstatte det gamle rekkverket i heile lengda på muren (29 m). Dersom det blir valt stålrekkrverk på betongfundament, let det seg gjere å skøyte saman med det gamle rekkverket, men det gamle bør skiftast ut i heile murlengda for å tilfredsstille dagens krav til rekkverk.
