STATENS VEGVESEN - ØSTFOLD FYLKE.

KROSSENG BRU - RIKSVEG 21.

REDEGJØRELSE FOR KORROSJONSFORHOLD FOR STÅLPELER.

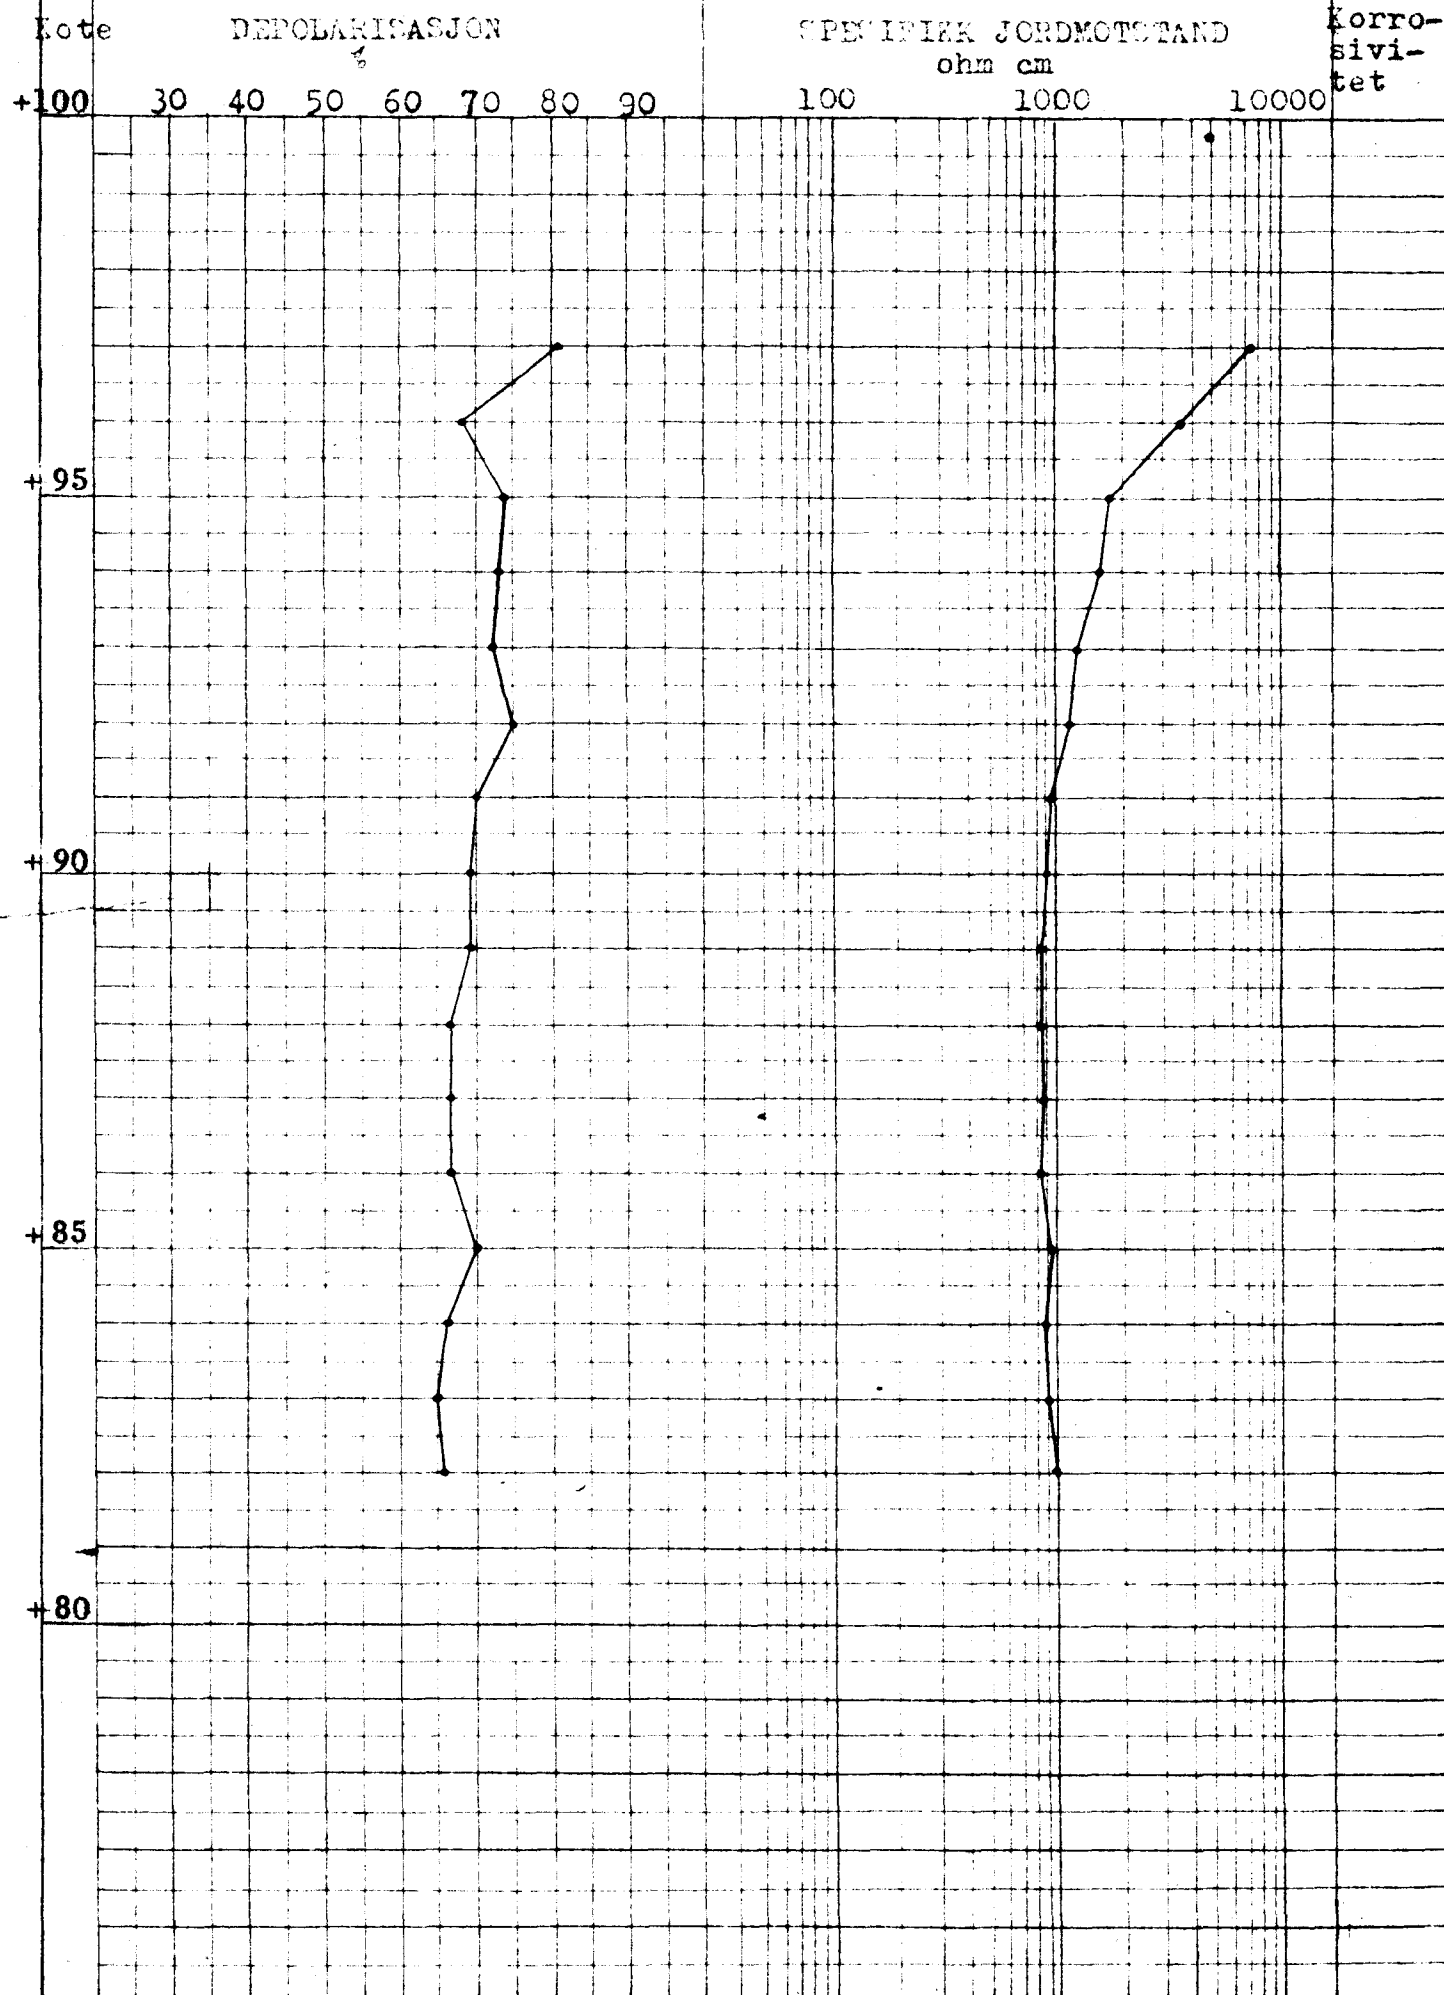
Bilag nr: 3

Det er foretatt måling i de på bilag 6 viste 2 hull. Sonderingen er ført ned til henholdsvis kote ca. +82 og ca. +70 hvor motstanden mot neddrivningen ble for stor, og det må antas at dette representerte fjell. Resultatene av sonderingen er oppstillet i tabell i bilag 1 og 2 og opptegnet grafisk i bilag 3, 4 og 5.

På grunnlag av de utførte undersøkelser og de opplysninger om grunnforholdene som er stillet til rådighet, vil jeg betegne korrosjonsforholdene for stålpeler som noe ugunstige, og jeg vil tilråde at pelene blir gitt en effektiv korrosjonsbeskyttelse. Som sådan kan under de givende forhold bare katodisk beskyttelse komme på tale og da, såvidt vites, forholdene også i noen grad konstruktivt er lagt tilrette for dette, vil jeg anbefale at slik beskyttelse blir etablert.
