Oppdrag B-345 A rapport nr. 4

Vurdering av setningsskader
på Hassingen 40, Fredrikstad

10 august 1999

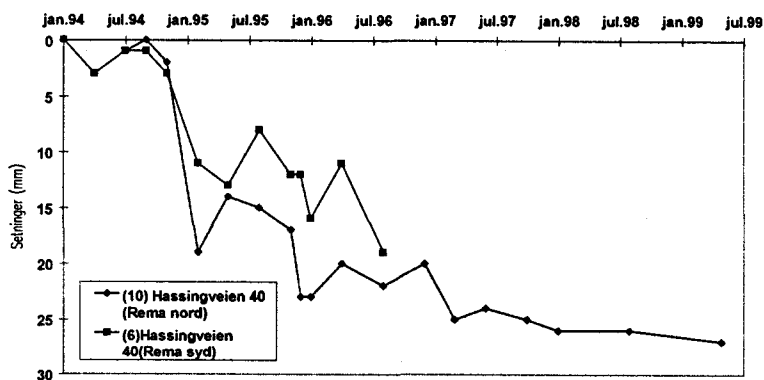
Figur 2. Hassingen 40. Setninger på grunnmur

1995 da anleggsarbeidene for Rv 109 startet. Tilsvarende ble det i samme periode for målepunkt 6 målt noe mindre setninger. Denne målingen ble avsluttet sommeren 1996 da målepunktet pga bygningsendring/fortau ble tildekket. I tillegg har det på det ene av de 2 nye målepunktene (etablert aug 98) blitt målt 3 mm setning over en periode på 9 måneder. I samme periode har det på flere målepunkt lenger inn i bygget blitt registrert setninger på søylefundamentene på inntil 3 mm mens det på gulvet ikke er registrert noe setninger.

beskrivelser skal grunnmuren være etablert på peler til fjell. Likevel er det i hele perioden fra januar 1994 og fram til i dag registrert setninger på grunnmuren, fig 3. Målepunkt 10 har vært tilgjengelig og blitt fulgt opp med målinger i hele perioden - totalt har det i denne perioden blitt målt 27 mm setning. Mer enn 50 % av disse setningene kom i perioden januar 1994 og fram til høsten

Disse setningene er vanskelig å forklare - mulige årsaker kan være:

- Overbelastning av pelene som følge av last fra bygget, påhengslast, svikt i fjellfeste for pelene
- Måleunøyaktighet (lite sannsynlig)

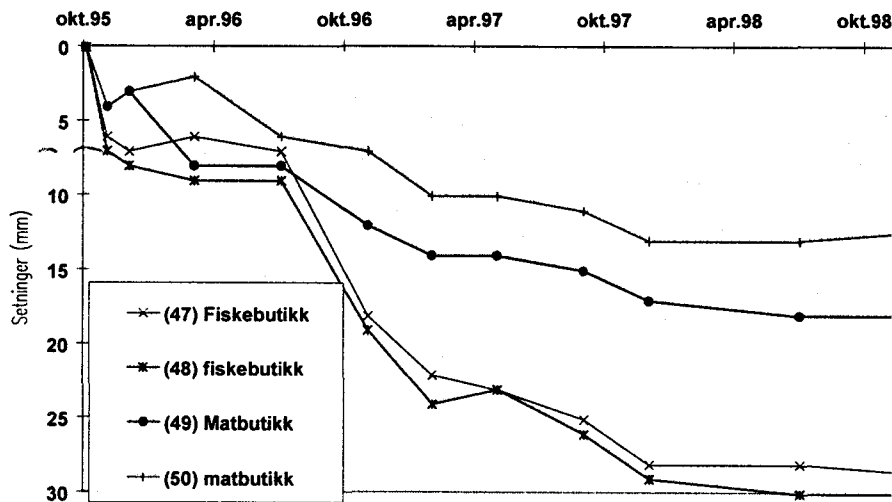
Figur 3. Hassingen 40. Setningsutvikling på målepunkter på gulv i bygget.

I November 1995 før anleggsarbeidene startet ble det etablert målepunkter også på det støpte gulvet både på REMA 1000 og tilstøtende bygg med støpt plate på grunnen.

Det var på det tidspunkt ihht førbesiktigelsen som ble gjort, konstatert setninger mellom søylene på en slik måte at gulvet har et bølgeprofil dvs at gulvet evt. "henger på pelene".

De registrerte setningene i perioden fram til 1998 viser en jevn utvikling i begge målepunktene henholdsvis målepunkt 49 og 50 med omtrent 6-8 mm setning pr år. Det er ikke registrert noen vesentlig setningsøkning (mindre enn 3-4 mm) i anleggsfasen for grøftarbeidene.

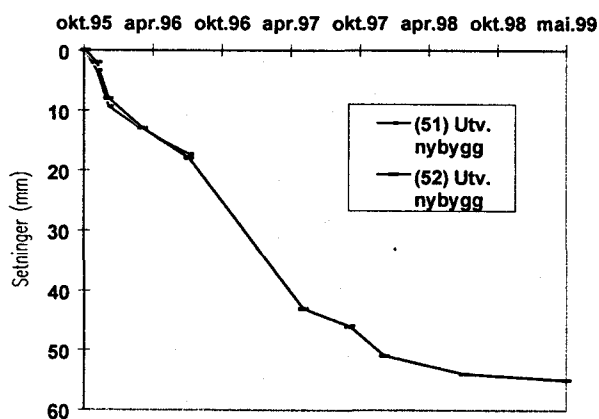
Figur 4. Setningsutvikling på tilbygg (grunnmur)

På tilbygget (tidligere fiskebutikken) målepunkt 47 og 48 har det blitt registrert noe større setninger ca 10 - 11 mm / år. Bygg fundamentert med hel såle som gir tilleggslaster på undergrunnen, vil kunne føre til konsolideringssetninger av en slik størrelse selv om tilleggslastene er små.

Det er også etablert et målepunkt på grunnmuren til tilbygget som ble oppsatt i 1995. Setningutviklingen har som vist i fig 4 vært på nærmere 15

som vist i fig 4 vært på nærmere 15 mm/år for dette fundamentet.
