## Rapport fra Veglaboratoriet.

### Tolga bru. Grunnundersøkelse.

Etter anmodning har Veglaboratoriet utført grunnundersøkelse for Tolga bru.

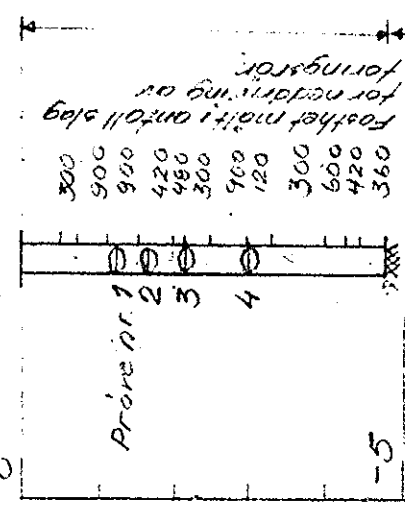
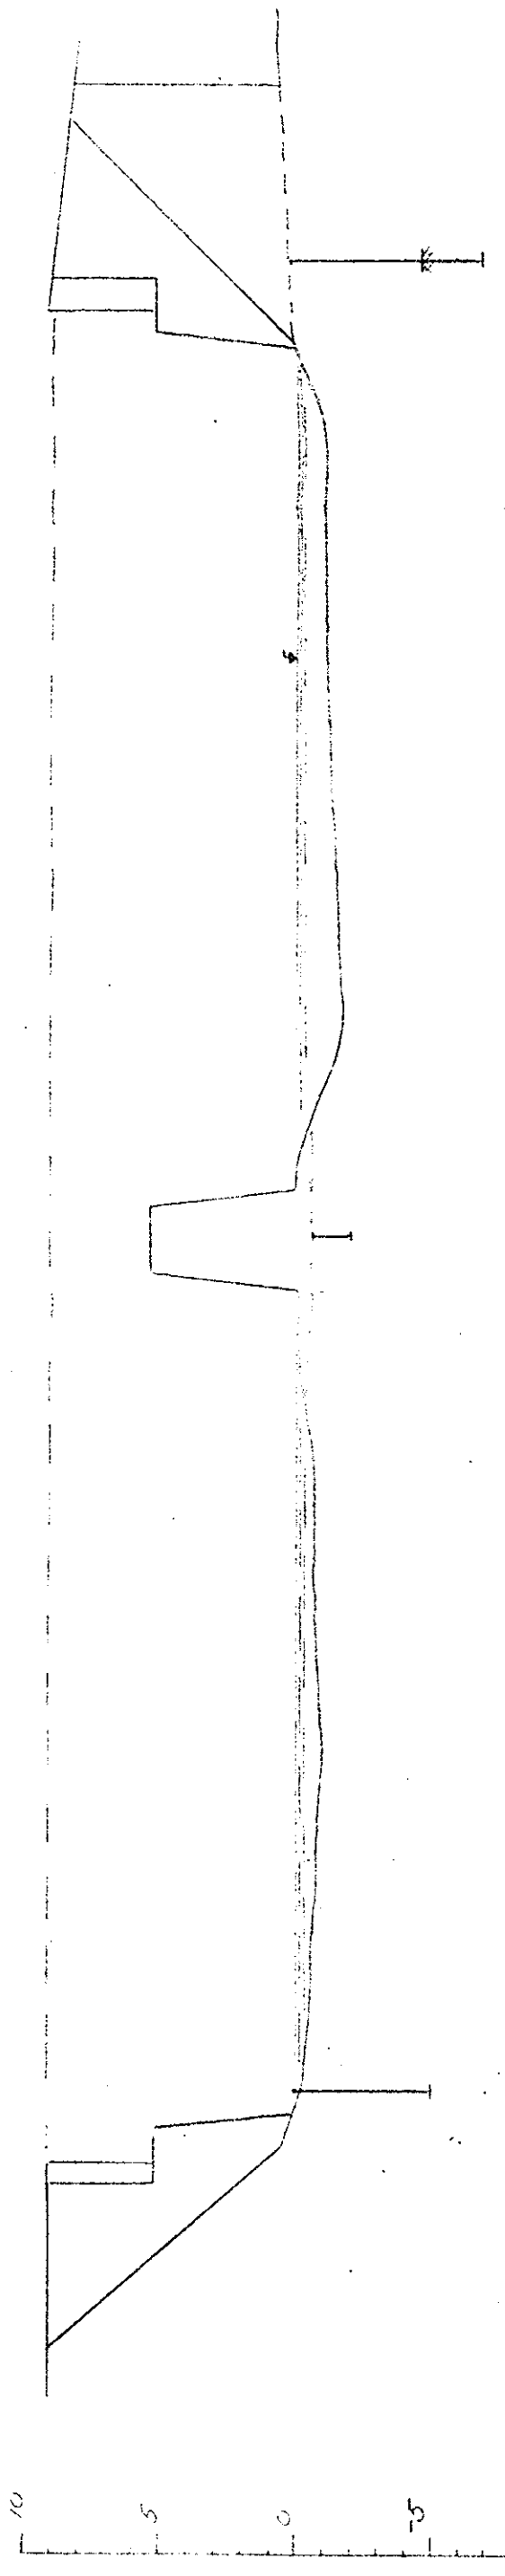
| Grunnundersøkelse | | Tegn. nr. D 5301 | |

Det ble først boret ved østre landkar. Profil av boringen

(III) er vist på tegn. D o3ol.

Grunnen ved østre landkar viste seg å bestå av fast pakket stein, grus og sand og noe finstoff i et ca. 4.5 m tykt lag. Under dette lag fant en fjell.

Profil av boringen (I) ved vestre landkar er vist på tegn. D o3ol. For å få et sikrere mål for grunnens fasthet enn det en oppnår med sonderbor, som beskrevet for boring (III), fant en det hensiktsmessig å kontrollere nedrammingsarbeidet for røret og å måle tilhørende synkning. Ramloddet (meiselen) viser ca. 300 kg og fallhøyden er ca. 35 cm. Rammearbeidet som er angitt med antall slag, viser at grunnen er meget fast. De til dels meget høye slagantall viser at røret har støtt på stein. De opptatte prøver av borslammet viser at materialet/i de to borer på hver side av elva.

Materialet i grunnen er en postglacial elveavsetning. Den er meget fast pakket. Materialet i grunnen er stein, grus og sand og noe finstoff. Dybden til fjell under landkarene er ca. 4.5 m. Dybden til fjell under midtpilaren er ukjent, men det er overveiende sannsynlig at fjellet her forløper horisontalt, og at dybden til fjell under midtpilaren også er omlag som ved landkarene.
