## Statens vegvesen

### Notat

Saksbehandler/innvalgsnr:  
Jan Otto Larsen - 22073264  
Vår dato 30.04.2004  
Vår referanse: JOL

### Befaring av Rv 94, Klinkastupet, Leirvikflåget og Fuglenesvegen

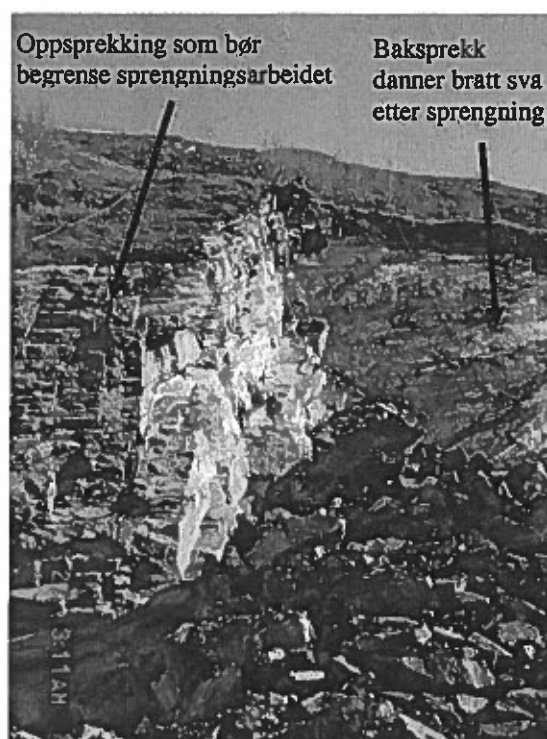
Arbeidet som pågikk under befaringen var å fjerne den delen av hammeren på det utoverhellende svaet som manglet fot, og det var tatt sikte på å nå fram til en vertikaltstående sprekk som sideveis dannet en naturlig avslutning (foto 1). Det er viktig at sprengningsarbeidet avsluttes med forsiktig kontursprengning for ikke å få en oppreven flate med fare for utfall av stein. Videre bør det vurderes om faren for snøskred på svaet har økt på grunn av dette sprengningsarbeidet. Dette kan eventuelt løses med en kort forbygning eller en skjerm i terrenget over selve stupet.

Foto 1. Klinkastupet der nedspregning foregikk i en hammer med veldefinert baksprekk

Nedsprenghing av hammeren uten fot som var i gang under befaringen bør begrenses til nevnte sideveise vertikale oppsprekning, og avsluttes med kontursprenging for å hindre nedfall av blokk og stein i framtida(foto 1). Løsmassekanten i overkant av skjæringa(foto 1 og 2) bør sikres med nett eller eventuelt "Sognemur"(bordkledning på 32 mm kamsålbolter med senteravstand 50 cm). Skjæringsskråningen opp mot bakketopp (foto 3) bør sikres med nett dersom det kan være fare for persontrafikk i grøfta.

Sprengningsarbeidet i Klinkastupet bør avgrenses til det partiet som ikke har fot. Løsmassene på skjæringstoppen bør stabiliseres med nett eller "Sognemur". Det bør vurderes om det kan bli fare for snøskred i terrenget, og spesielt på den avdekkede fjellflaten. Den høye skjæringa mot bakketoppen bør vurderes nettet dersom der er fare for fotgjengertrafikk etter den brede grøfta.

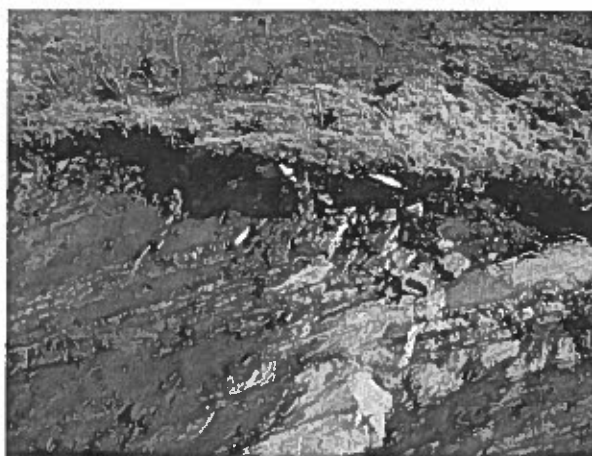
På toppen av skjæringsskråningen var det et tynt jorddekke med blokker (foto 2). Det var tele i disse massene på befaringsdagen. Disse blokkene og jordmassene vil løsne når telen går ut

Foto 2. Kant av løsmasser og blokker over fjellskjæringa.

av jorda, og det vil for øvrig være fare for utfall i tiden framover når regn eller ny teleløsning kommer i senere tid.

Skjæringsskråningen fra utfallsstedet i foto 2 og nedover mot byen bør renskes dersom det er fare for trafikk i den brede grøfta. Vegen ligger for øvrig ikke spesielt utsatt i dette området på grunn av den brede grøfta.

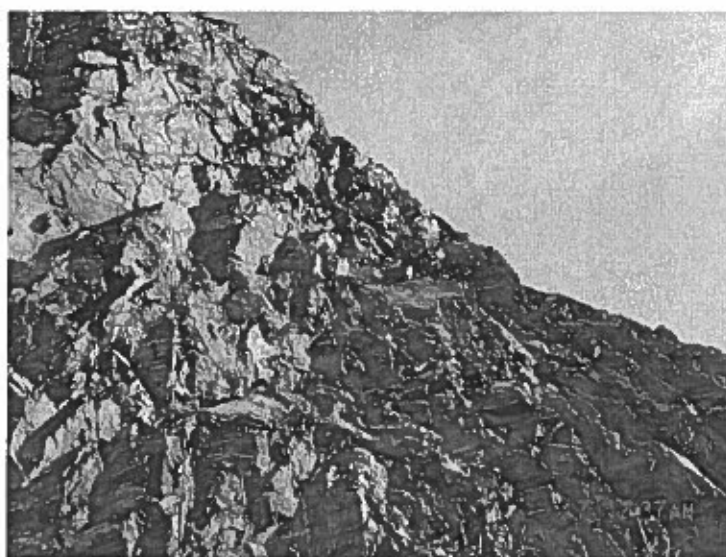
Skjæringsskråningen videre oppover mot bakketoppen i sør øker i høyde mot mellom 25 og 30 m. Den er meget oppsprukket med stor fare for utfall av stein og blokker(foto 3). Disse vil antagelig gå i grøfta i dag, men vil være en fare for eventuelle som måtte forville seg inn i denne brede grøftebunnen som ligger nært opp til område med stor trafikk også til fots.

Foto 3. Den 25 – 30 m høye skjæringa i øvre del av Klinkastupet har en rekke ustabile partier.

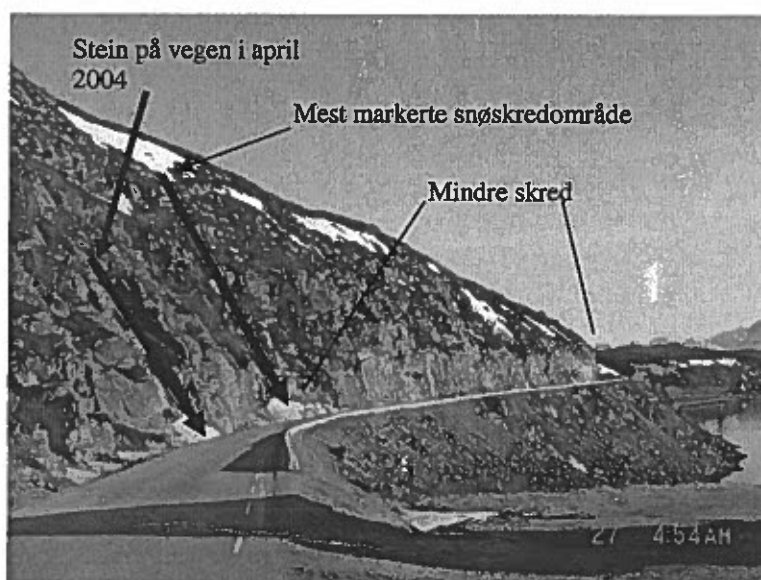
I Leirvikflåget(foto 4 og fig 1) gikk det et steinsprang i samme periode som det gikk steinskred i Klinkastupet. Ei blokk på nær en kubikk meter kom ned i vegen. Steinsprang med stein og mindre blokk på vegen forekommer i dette partiet særlig i vårløsningen. Det går dessuten små snøskred i samme området som av og til stenger deler av vegen vinterstid. Disse skredene tas vanligvis med plogen uten i innkurven midt i flåget der et noe større skred kan gå ned og sperre hele vegen med noen års mellomrom. Det er lite registreringer av vegstengning

Foto 5. Leirvikflåget med steinspranget i 2004 og snøskred/steinsprang problematikk.

fra dette området. Dette skyldes etter opplysninger fra Ressursavdelingen i Region Nord(Tidl. Vegkontoret i Finnmark) at problemene mest er knyttet til utfall av stein og blokk som ikke stenger hele vegen og lett ryddes.

Sikring mot snøskred kan gjøres ved skjerming på fjellet ovenfor. Dette er kartlagt av Yngve Øverli på Ressursavdelingen i Region Nord. Når det gjelder mindre utfall av stein i selve skjæringa mellom innkurven og neset lengre sør, så kan dette løses med rensk på kort sikt, og med nett på lang sikt. Betongrenovering AS var på befaringstidspunktet i gang med å spyle denne del av skjæringa for å fjerne løse stein.

I Leirvikflågene bør det vurderes nettsikring etter rensk i skjæringa utenfor innkurven. Samleskjærmer over fjellsiden bør planlegges med tanke på å redusere eller fjerne snøskredfaren. Hvis det skal vurderes sikring og utvidelse av vegen, samt plass for gang/sykkel veg bør det vurderes kort tunnel gjennom neset fra innkurven i kombinasjon med flytting av vegen ut på fylling nordover i indre del av Leirvika.

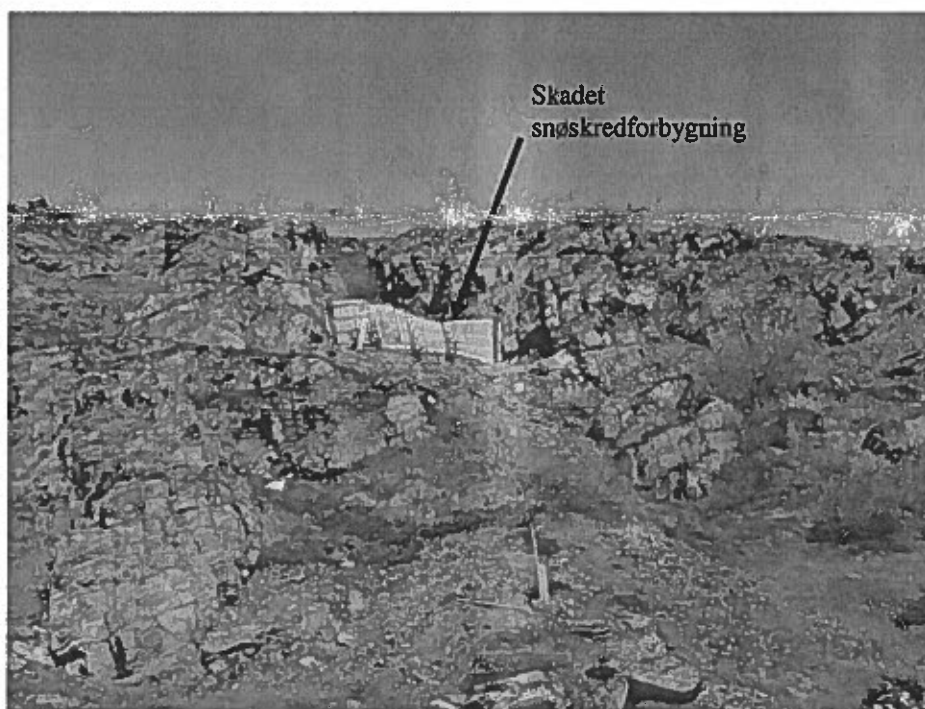
Et steinsprang i påska 2004 førte til at en snøskredforbygning ble skadet, og ei mindre blokk kom ned på en parkeringsplass på innsiden av vegen(fig. 1).

Det har tidligere gått snøskred tvers over RV 94 og inn i bebyggelsen på sjøsiden av vegen i dette området. Dette førte til oppføring av nevnte forbygning som i hovedsak består av en wirekonstruksjon med bordkledning som er forankret i fjellet på hver side av den kløfta der skredet løsnet tidlig på 90 tallet(foto 6). Det er usikkert om det kun et ett eller flere utfall av blokker som forekom samtidig i området, men hovedskredet i påska ble fanget opp av snøskred-forbygningen som ble påført skade på bordkledningen.

Foto 6. Skredområdet i Fuglenesvegen med den skadede snøskredforbygningen.

Det er ingen tidligere opplysninger om skred i dette området bortsett fra snøskredet som ble nevnt, og som det er sikret mot. Imidlertid kan det ikke ses bort fra at fjellsiden har løse blokker som kan falle ut mot bebyggelse og Rv 94 fra dette partiet også i framtida. Dette bør kartlegges nærmere.

Snøskredforbygningen bør repareres ved å legge inn ny bordkledning der denne er skadet. Først bør imidlertid blokka i forbygningen fjernes. Fjellsiden bør ellers kartlegges for å se om det er ustabile partier. Hvis dette finnes, bør bolting vurderes. Er det en rekke potensielle ustabile partier som finnes, bør det vurderes nettsiring eller å sette opp et steinsprangnett nede ved vegen av ca 40 m lengde.

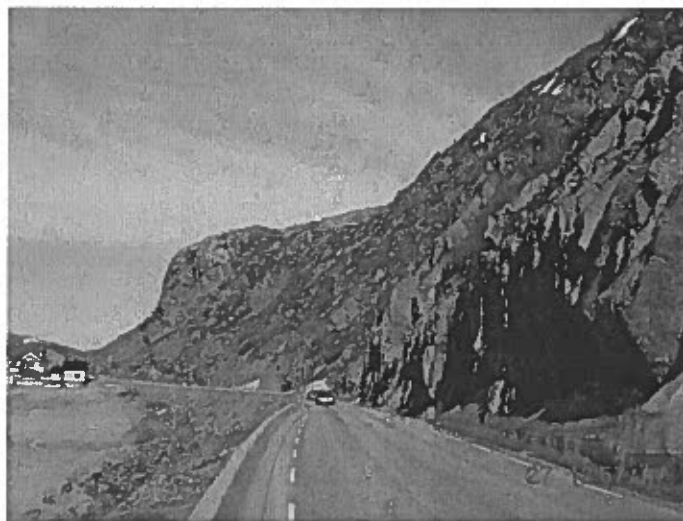
Foto 7. Leirvikflåget sett fra sør med den høyere fjellsiden over og nord for innkurven.

På den del av fjellsiden som ligger nord for innkurven på foto 5 er fjellsiden vesentlig høyere enn ut mot neset(foto), og her kan det være fare for utfall av stein fra større høyde. En vurdering av stabiliteten lokalt i terrenget vil kunne avdekke faren i framtida og danne grunnlag for en sikringsplan. Skulle det være stort behov for omfattende sikring i dette partiet kan vegen legges ut fram til og gjennom innkurven for å få vegen bort fra fjellsiden og mulighet for å etablere bredere grøft.

Det har blitt fremmet behov for vegutvidelse og plass til gang/sykkelveg gjennom Leirvikflåget. Dette lar seg vanskelig gjennomføre i kombinasjon og som del av sikringsarbeidet. Sannsynligvis er den beste fremtidige løsning på trafikk og sikkerhetsproblematikken i området å vurdere en kort tunnel fra innkurven til forbi neset i sør, og anvende massene til å legge ut vegen videre nordover.
