### Notat-1

## Fv882 hp. 02-03 Øksfjordtunnelen i Loppa kommune

### Ingeniørgeologisk vurdering i forbindelse med planlagt rehabilitering av tunnelen

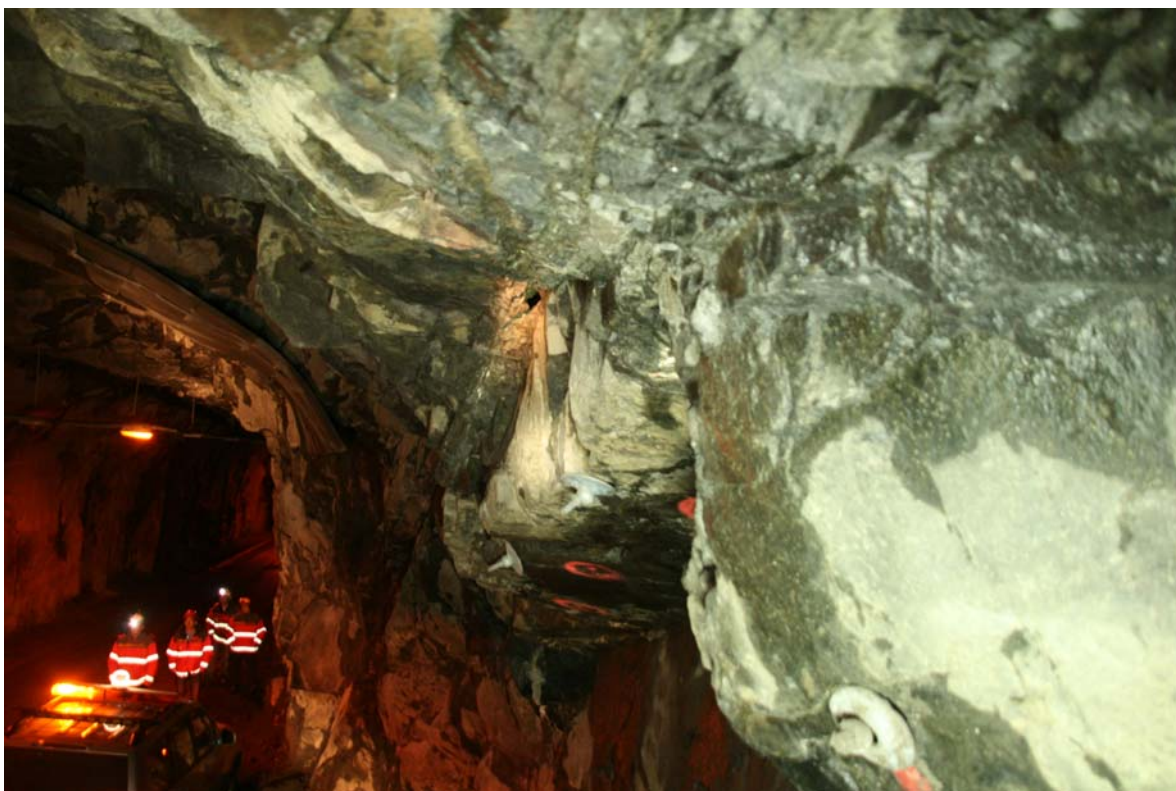
Berget er hovedsakelig oppsprukket langs foliasjonen, som er orientert tilnærmet parallelt med tunneltraséen (116/70), og langs et steilt sprekkesett som er orientert med stor vinkel til traséen. Midlere sprekkeavstand er ca. 0,3 m. Enkelte sprekkesoner eksisterer langs begge disse sprekkesettene. Mektighetene på disse sonene er maks. 1-2 m. I enkelte sprekker er det noe oppknust bergartsmateriale. Se foto 1.

| Profilnr. | Beskrivelse | Bergmasse-klasse | Bergsikrings-klasse |
|---|---|---|---|
| 390-480 | Midlere sprekkeavstand 0,2 – 0,3 m. Enkelte sprekkesoner med liten mektighet opptrer. | C | II |

**Foto 1. Havarinisje 1. Oppsprekning langs foliasjonen i eksisterende nisje.**

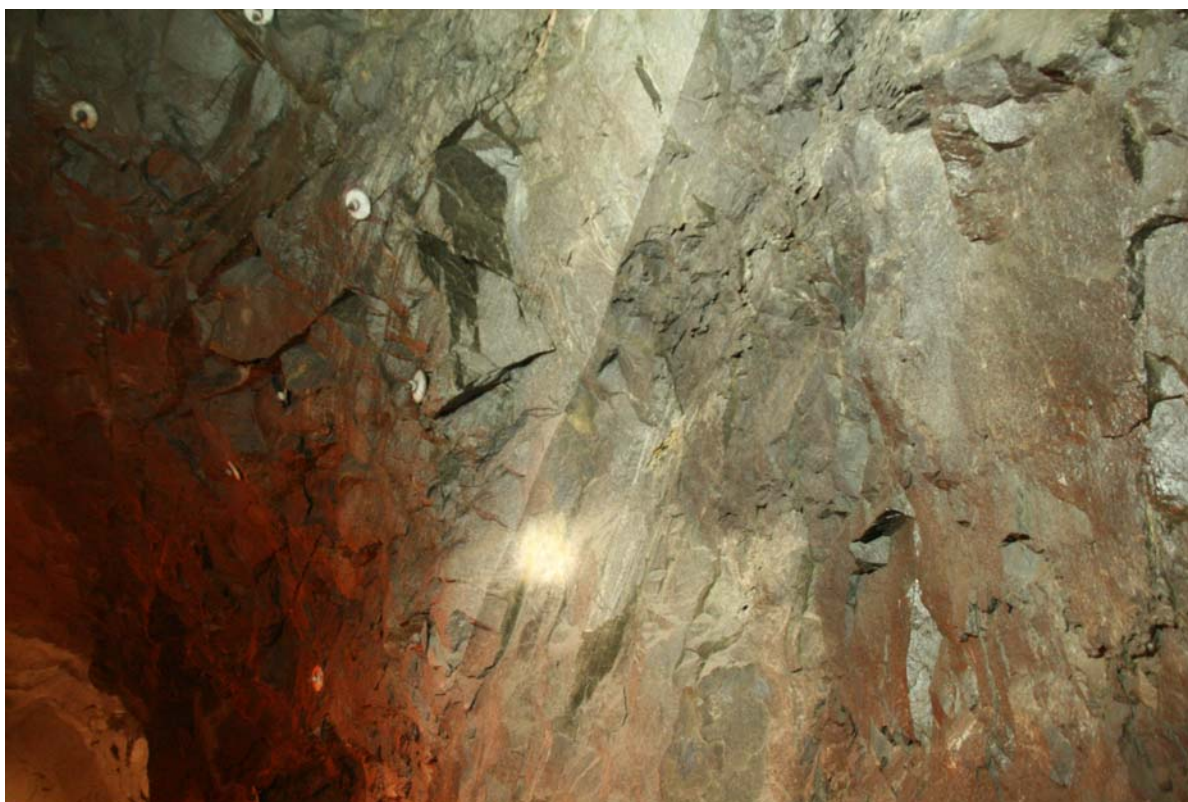
Det ble registrert markant lagdeling av bergarten mellom lyse og mørke felt, trolig en følge av varierende innhold av feltspat og pyroksen (se foto 2). Berget står meget godt, og borpiper er synlige langs nesten hele partiet. Enkelte felt er noe oppsprukket langs steile sprekkesett med stor vinkel til traséen.

| Profilnr. | Beskrivelse | Bergmasse-klasse | Bergsikrings-klasse |
|---|---|---|---|
| 1155-1245 | Berget står meget godt, og borpiper er synlige langs nesten hele partiet. Enkelte felt er noe oppsprukket langs steile sprekkesett med stor vinkel til traséen. | A/B – C | I – II |

**Foto 2. Havarinisje 3. Lagdelt bergart.**

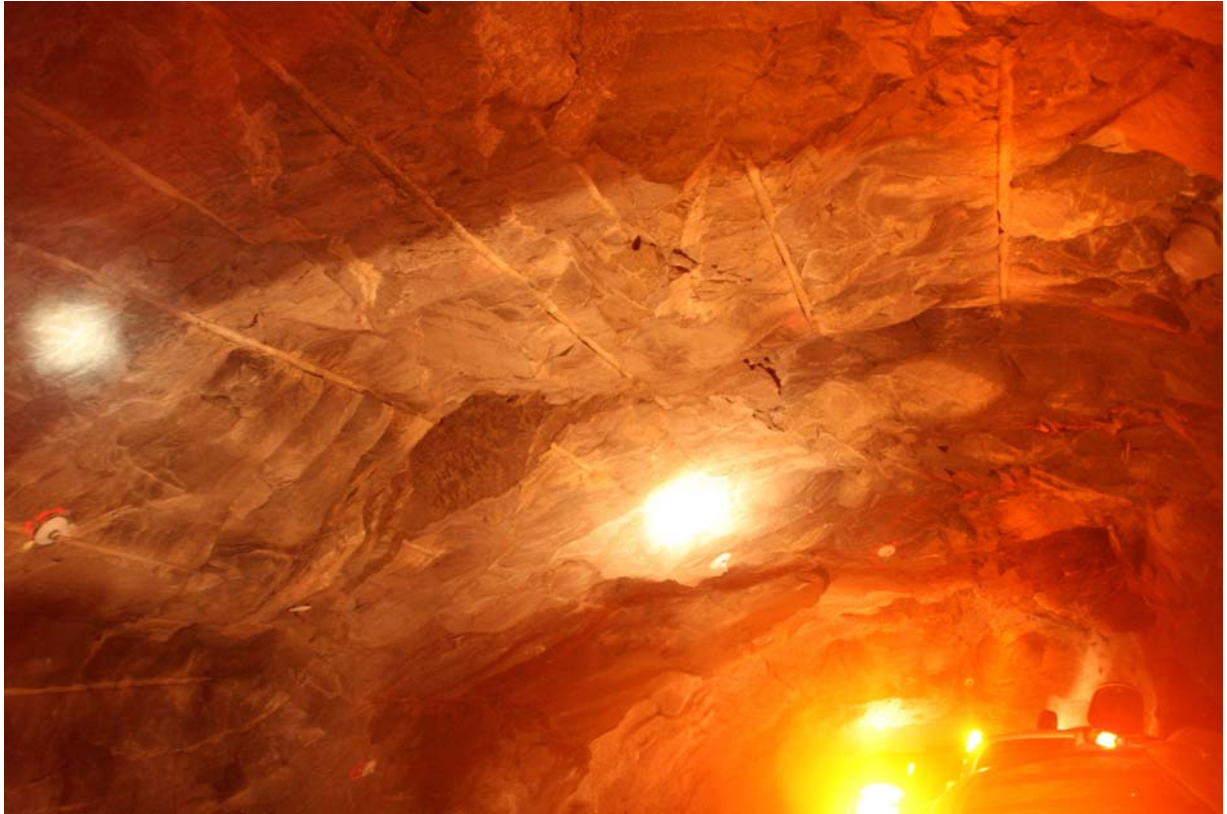
I det meste av dette partiet er det stor sprekkeavstand og jevn profil med synlige borpiper i hele konturen (se foto 3). Foliasjonen er den dominerende sprekkeretningen. Enkelte soner (< 5 m mektighet) er tettere oppsprukket langs foliasjonen. Foliasjonen er steil og har stor vinkel til tunneltraséen.

| Profilnr. | Beskrivelse | Bergmasse-klasse | Bergsikrings-klasse |
|---|---|---|---|
| 2380-2470 | I det meste av dette partiet er det stor sprekkeavstand og jevn profil med synlige borpiper i hele konturen. | A/B | I |

**Foto 3. Havarinisje 5. Synlige borpiper i heng.**
