| Oppdrag: | Stabilitetsvurdering og forslag til sikring | | Dok. nr. i Sveis: | 2011152703-43 | |
| Oppdragsgiver: | Statens vegvesen Region nord, geo- og lab | | Dato: | - 04.11.2014 | |

## FV882-HP08-KM12,100-FLÅGAN, SØRØYA

### STABILITETSVURDERING OG FORSLAG TIL SIKRING.

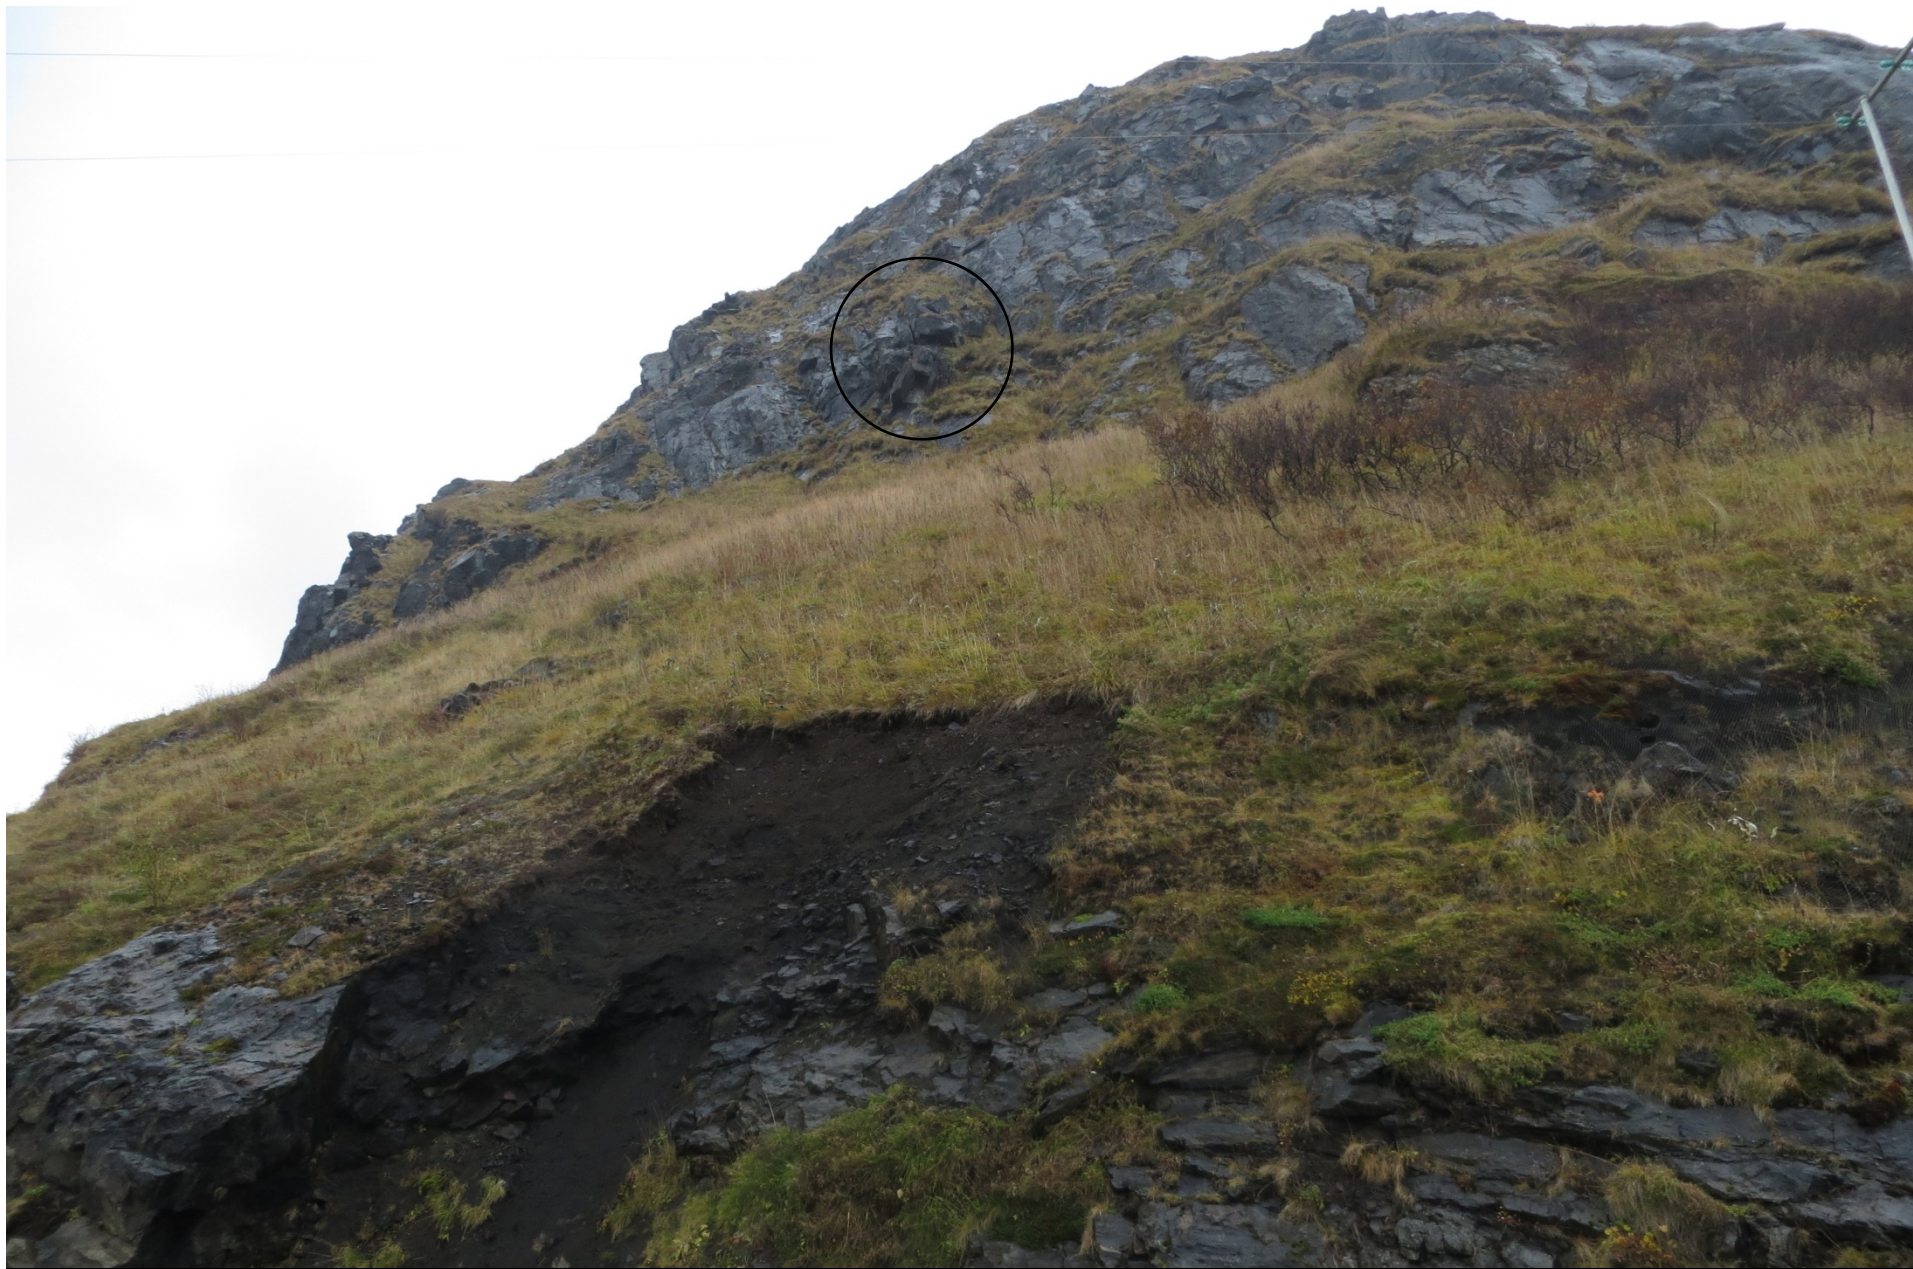
**Foto 1:**

Løsneområdet for nedfallene som har kommet i løpet av sommeren 2014 er lokalisert i en fjellskråning 50 m over vegbanen, **se foto 1**. I løsneområdet er det påvist antatt ustabilt område med potensielt 50-80 m<sup>3</sup> skredmasser bestående av store blokk og mindre blokk. Steinsprangene har løsnet i foten av det påviste området som ligger på et 60° glideplan med helning mot vei, **se foto 2 og 3**. Det ustabile området synes å støttes opp av en blokk i foten som hviler på et noe slakere plan. Blokken ligger med overheng i fjellsiden og er tydelig oppsprukket.

Gjenværende antatt ustabilt parti er tilsynelatende helt avløst og hviler på et 60° glideplan kun støttet opp av en blokk som delvis ligger på et slakere plan. Blokken tar opp mye av vekten at det overliggende og er derfor utsatt for stor belastning. Nedfallene og oppsprekkingen av blokken tyder på at den begynner å gi etter. Sannsynligheten for nye nedfall i korttidshorisont og sannsynligheten for at det kommer på vegen er anslått til å være stor. Det har til nå vært fire hendelser i tørt og godt vær, og vi går nå inn i en periode med mye nedbør og fryse/tineprosesser som kan være med på å fremskynde nye nedfall. Stabiliteten kan ikke garanteres og det anbefales derfor sikringstiltak.

Vurdert område markert med sort ring sett i fra vegbanen.

Det anbefales rensk og om nødvendig, bruk av bolter i løsneområdet. Rensk antas å kunne utføres ved bruk av spett og luftpute. Det som ikke lar seg renske ned anbefales boltet fast med fast innstøpte bergbolter. Det er viktig å bruke lange nok bolter slik de blir godt forankret. Lengden og mengden av bolt må vurderes på stedet.

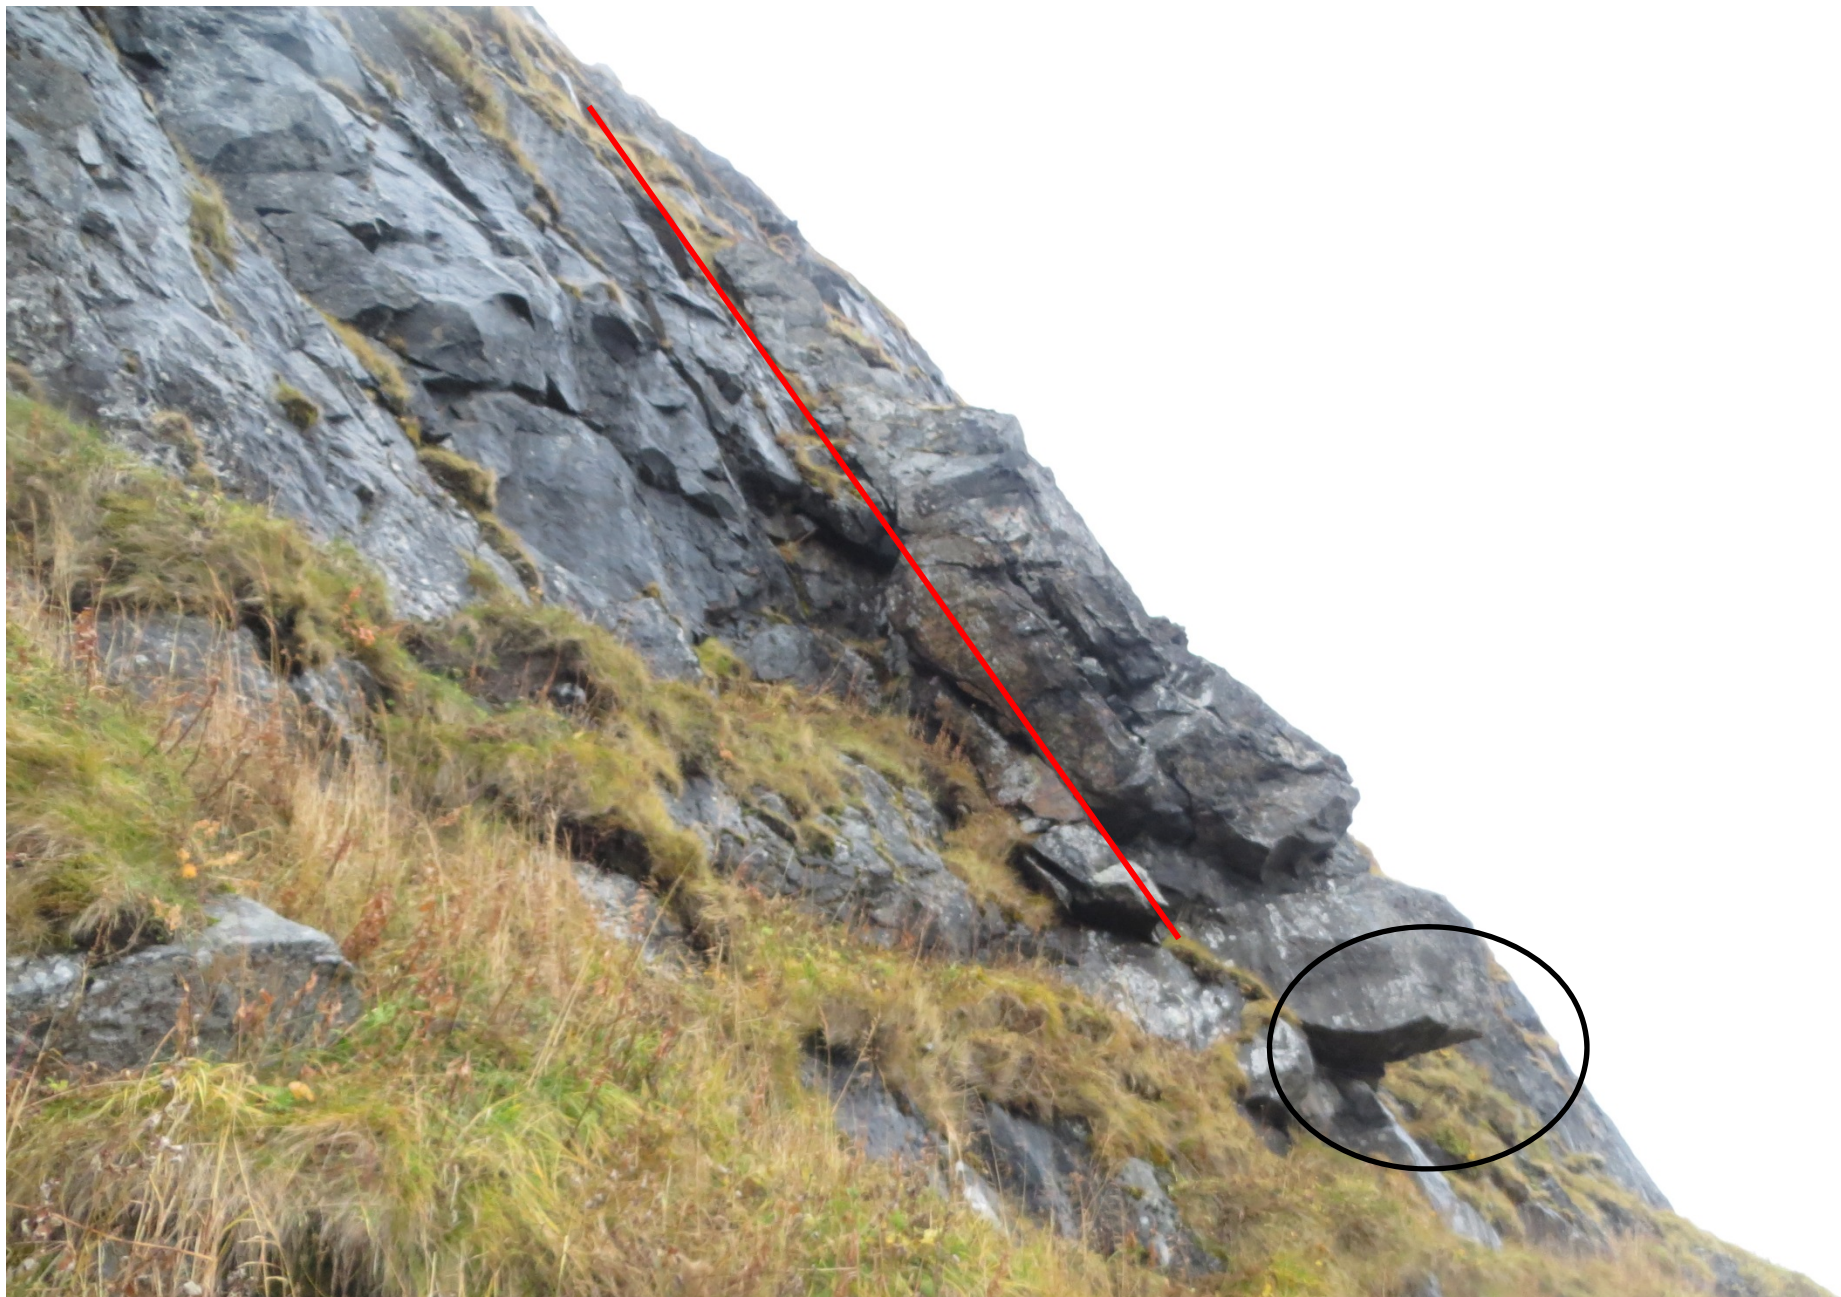
**Foto 2:**

Det vurderte området sett fra nord mot sør. Ligger langs et 60 graders glideplan markert med rød strek. Sort ring markerer løснеområdet for nedfall i løpet av sommeren 2014.

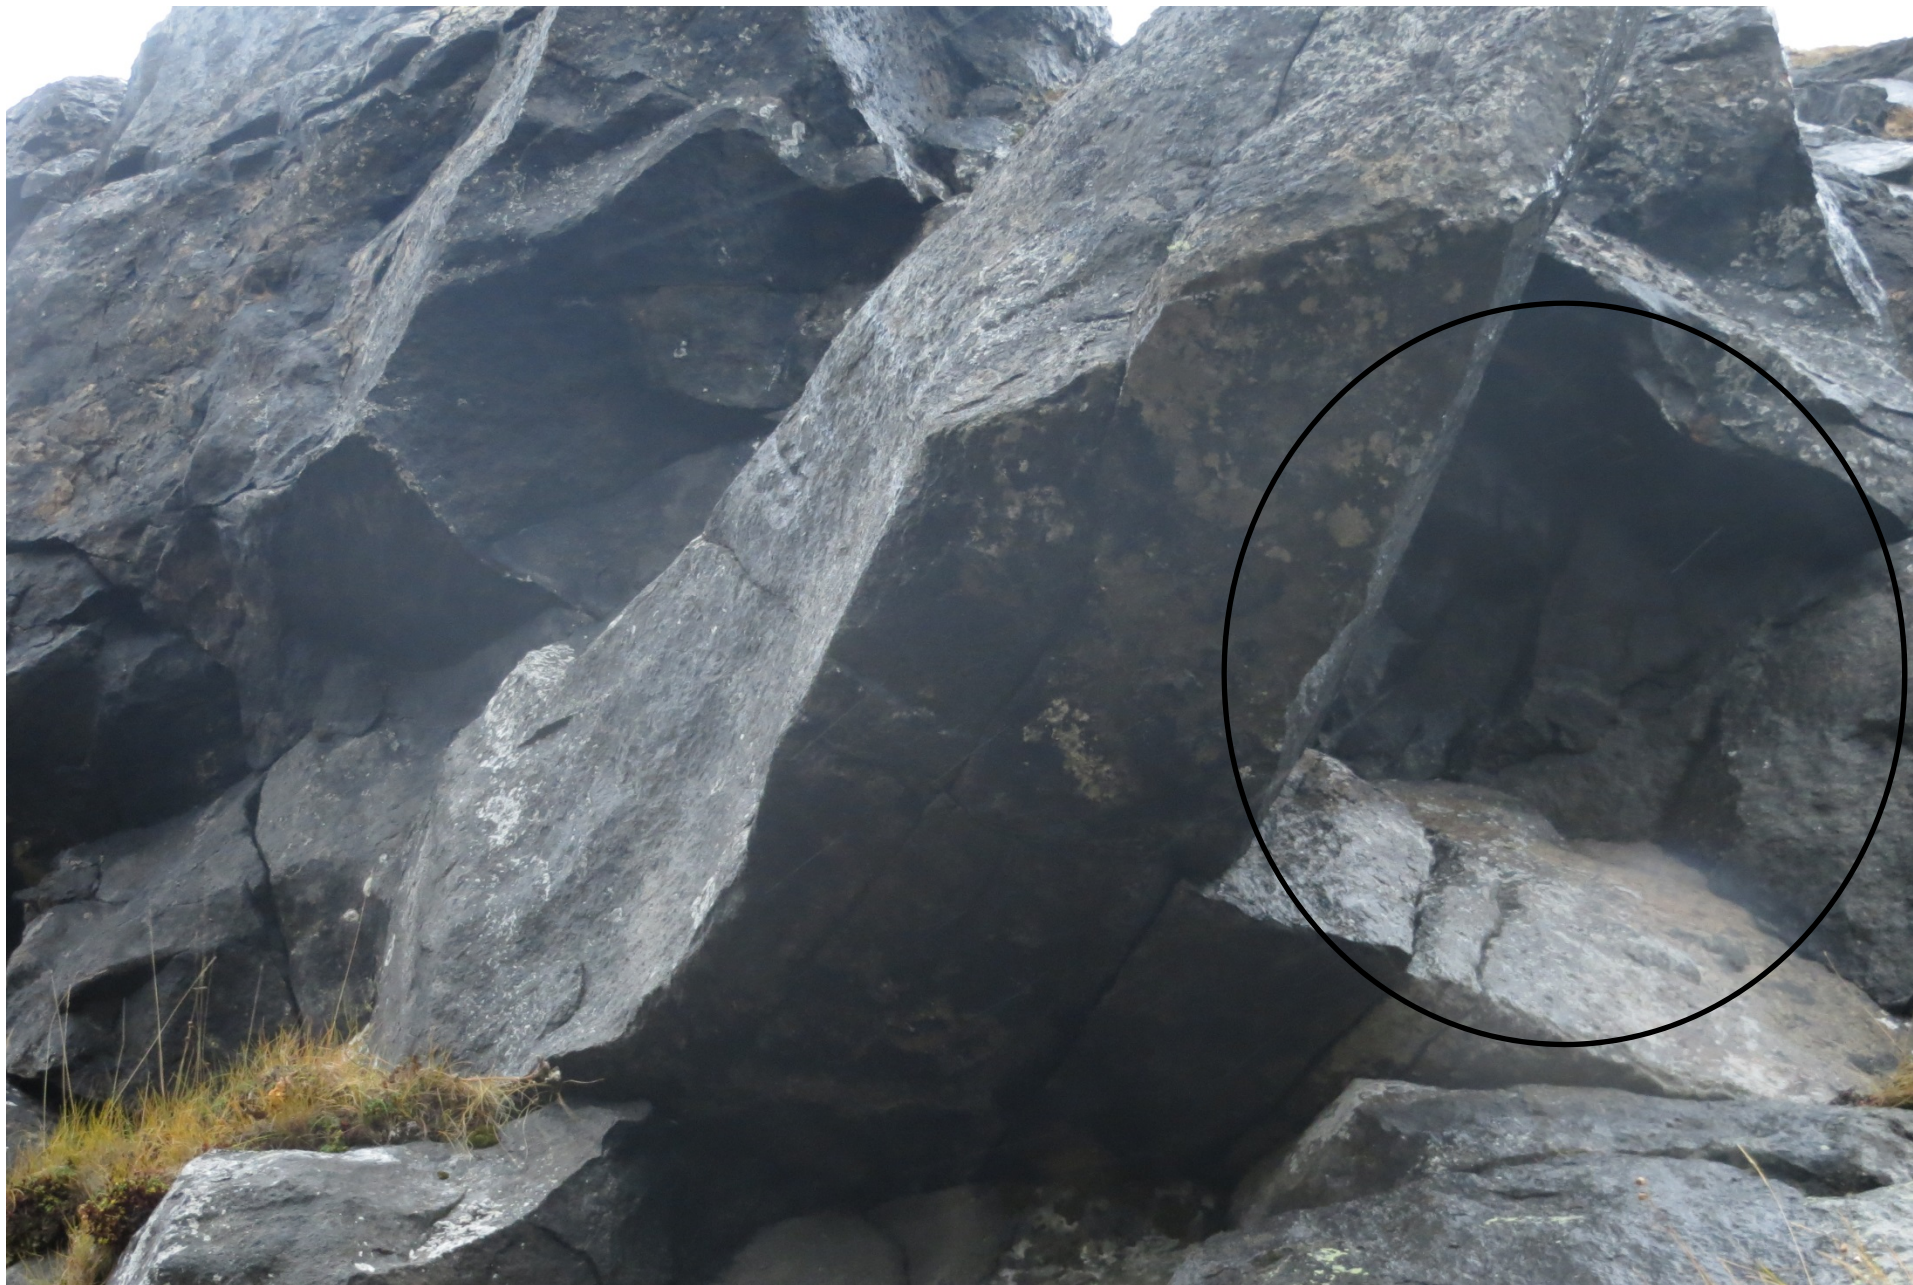
**Foto 3:**

Vurdert området sett nedenfra. Sort ring markerer området hvor steinsprang i løpet av sommeren 2014 har løsnet. Området ligger med overheng.

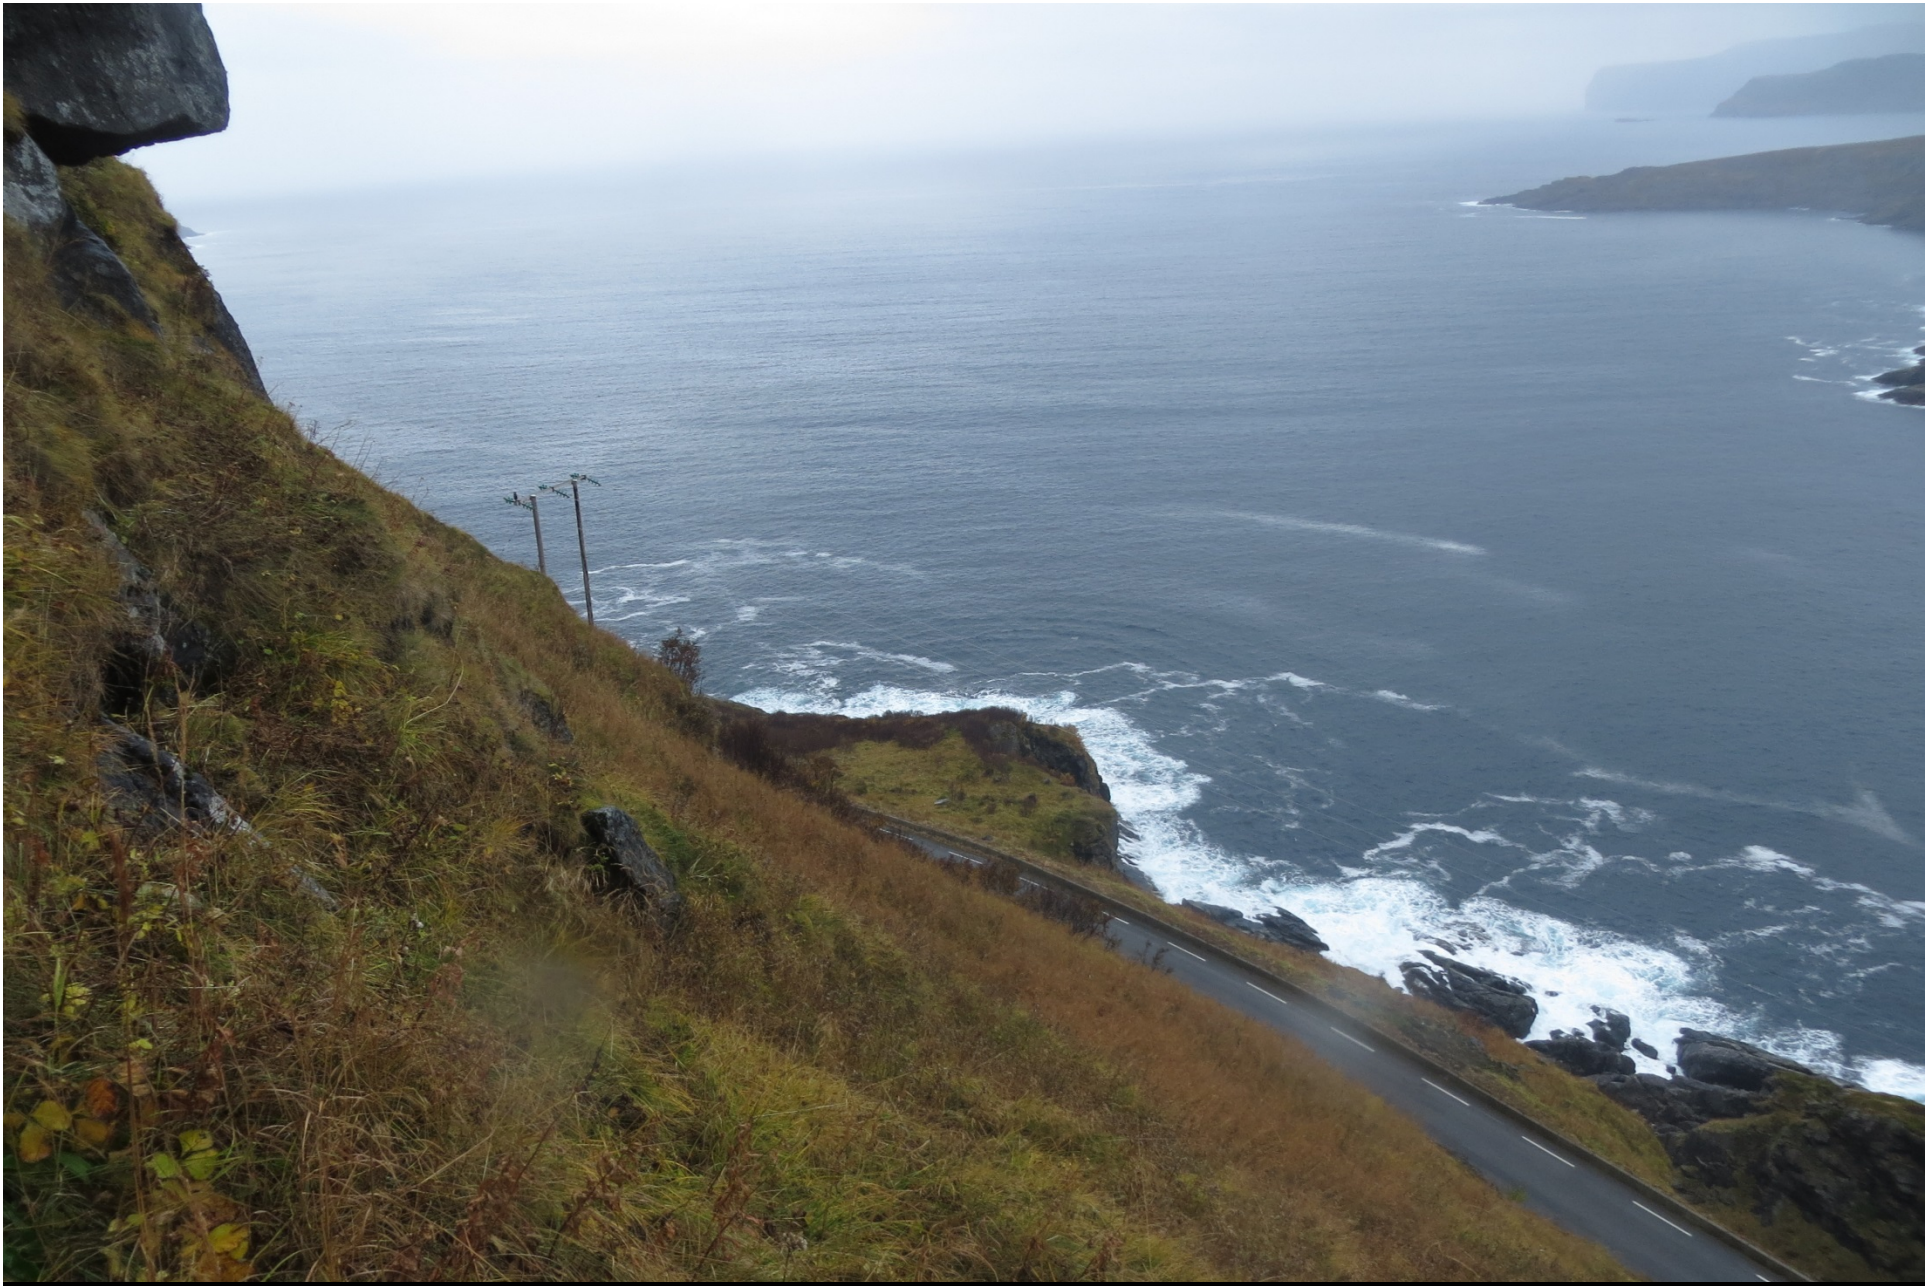
**Foto 4:**

Vegen ligger rett under det vurderte området. Evt. nedfall vil treffe vegen.
