## Oppdrag S-169A, rapport nr. 1

Grunnvannsbrønn ved Steinklepp  
i Lærdal, vurdering av mulig årsak  
til forringet vannkvalitet

Juni 1992

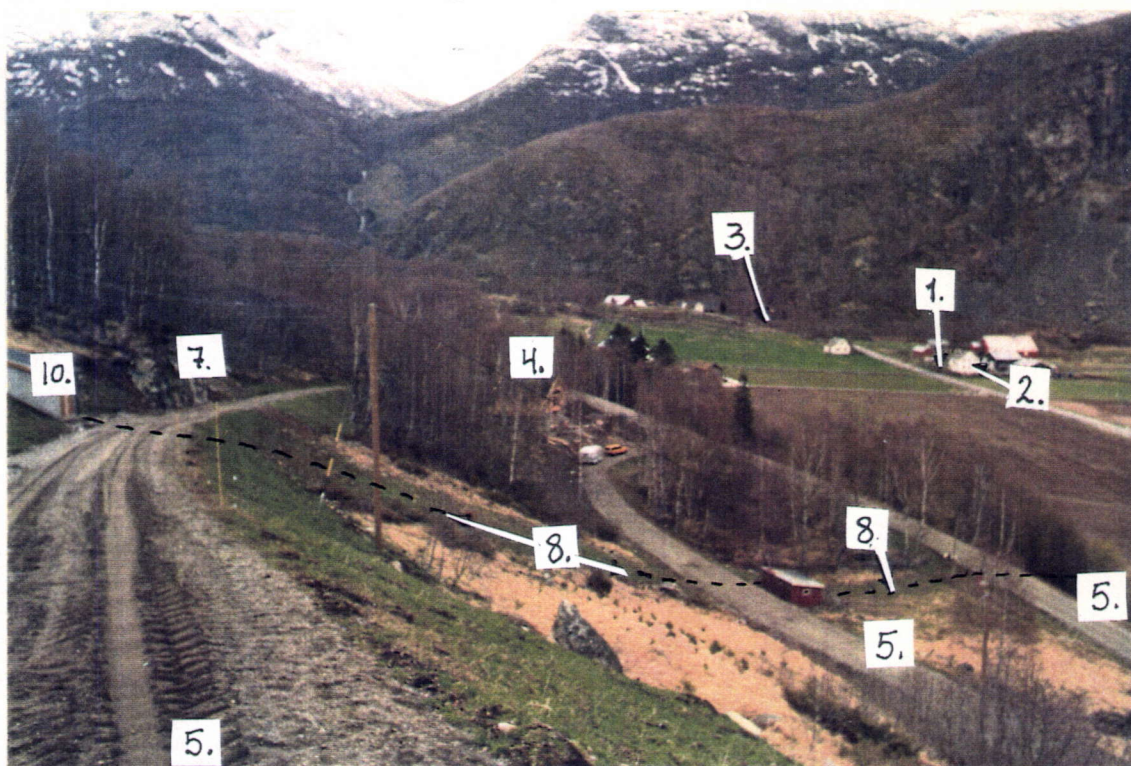
Foto 2: Utsikt fra kommunens nye boligfelt mot Erik Eggums gård.

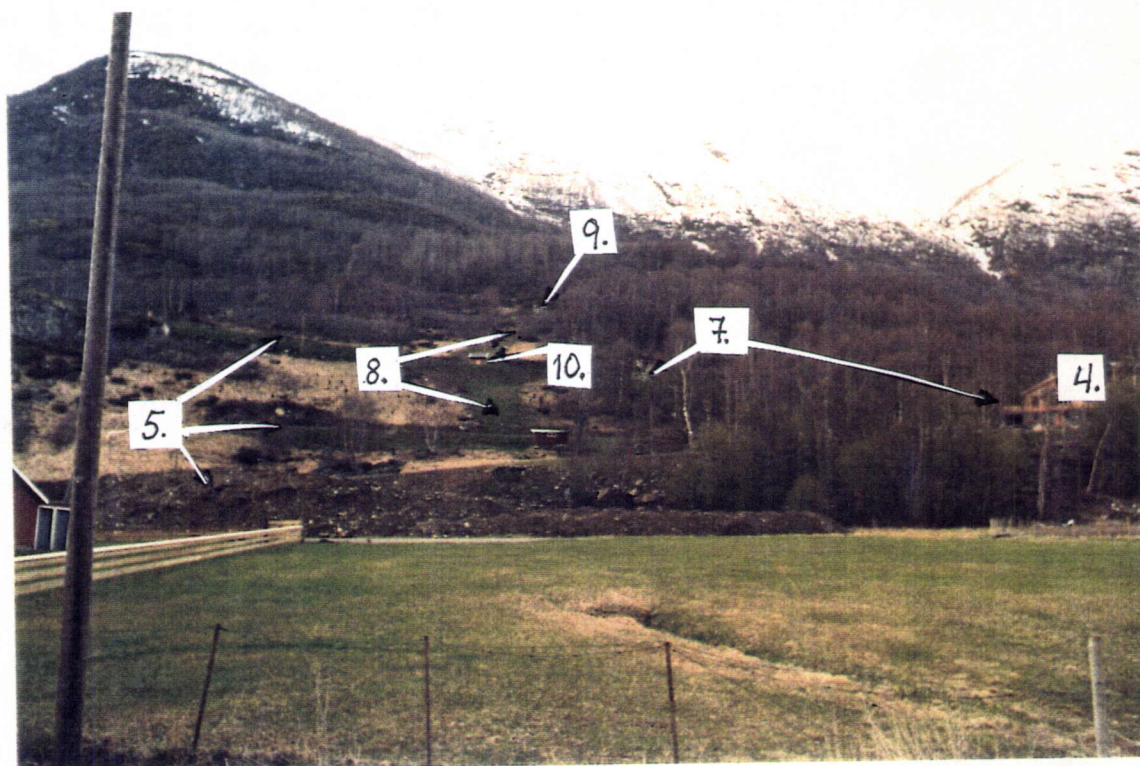
Foto 3: Utsikt fra Steinklepp postkontor mot kommunens nye boligfelt.

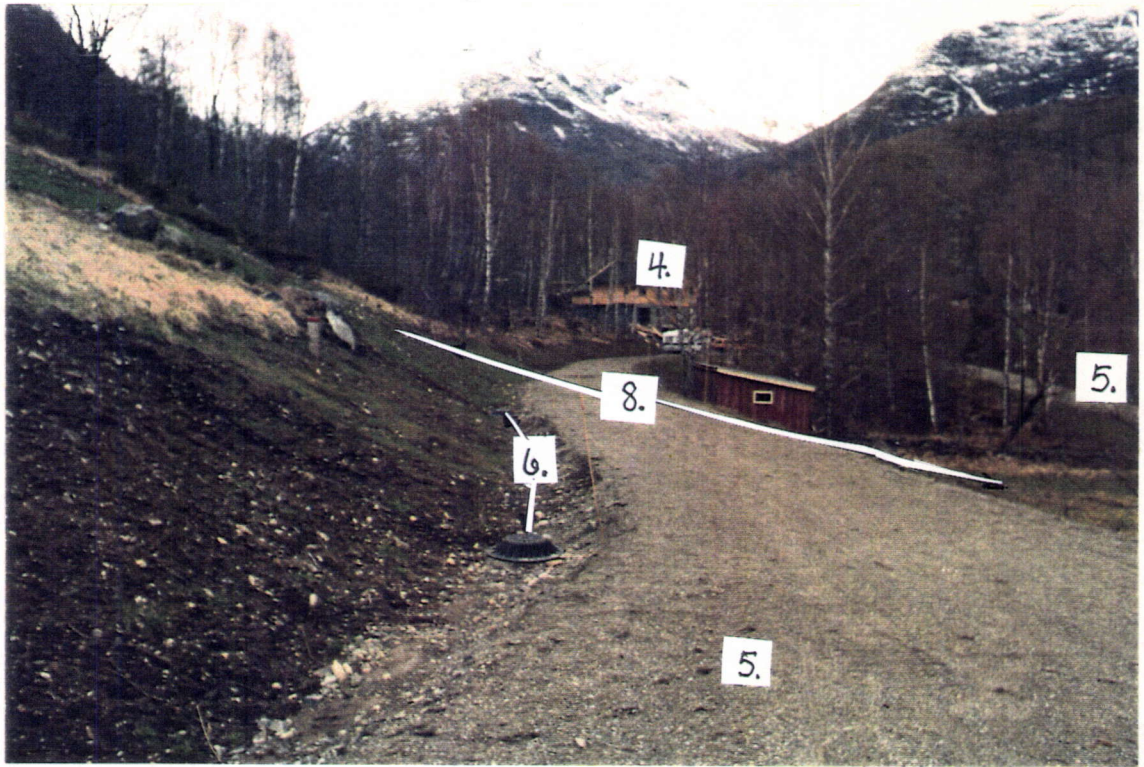
Som tegning -01 og fotoene 1-4 viser, har kommunen anlagt veger med tilhørende lukket drenering i dalsiden vest for brønnen. I tillegg er det anlagt et vannbaseng med nedgravd vannledning i det samme området. Det antas at disse arbeidene har endret dreneringsforholdene i dalsiden vest for E. Eggums brønn. De endrede forholdene antas å ha redusert tilførselen av oksygenrikt overflatevann til grunnvannsmagasinet i løsmassene og dermed til brønnen.

Foto 4: Fotoet viser hvordan det er anlagt nedgravd drenering med kummer langs vegene i kommunens nye boligfelt.

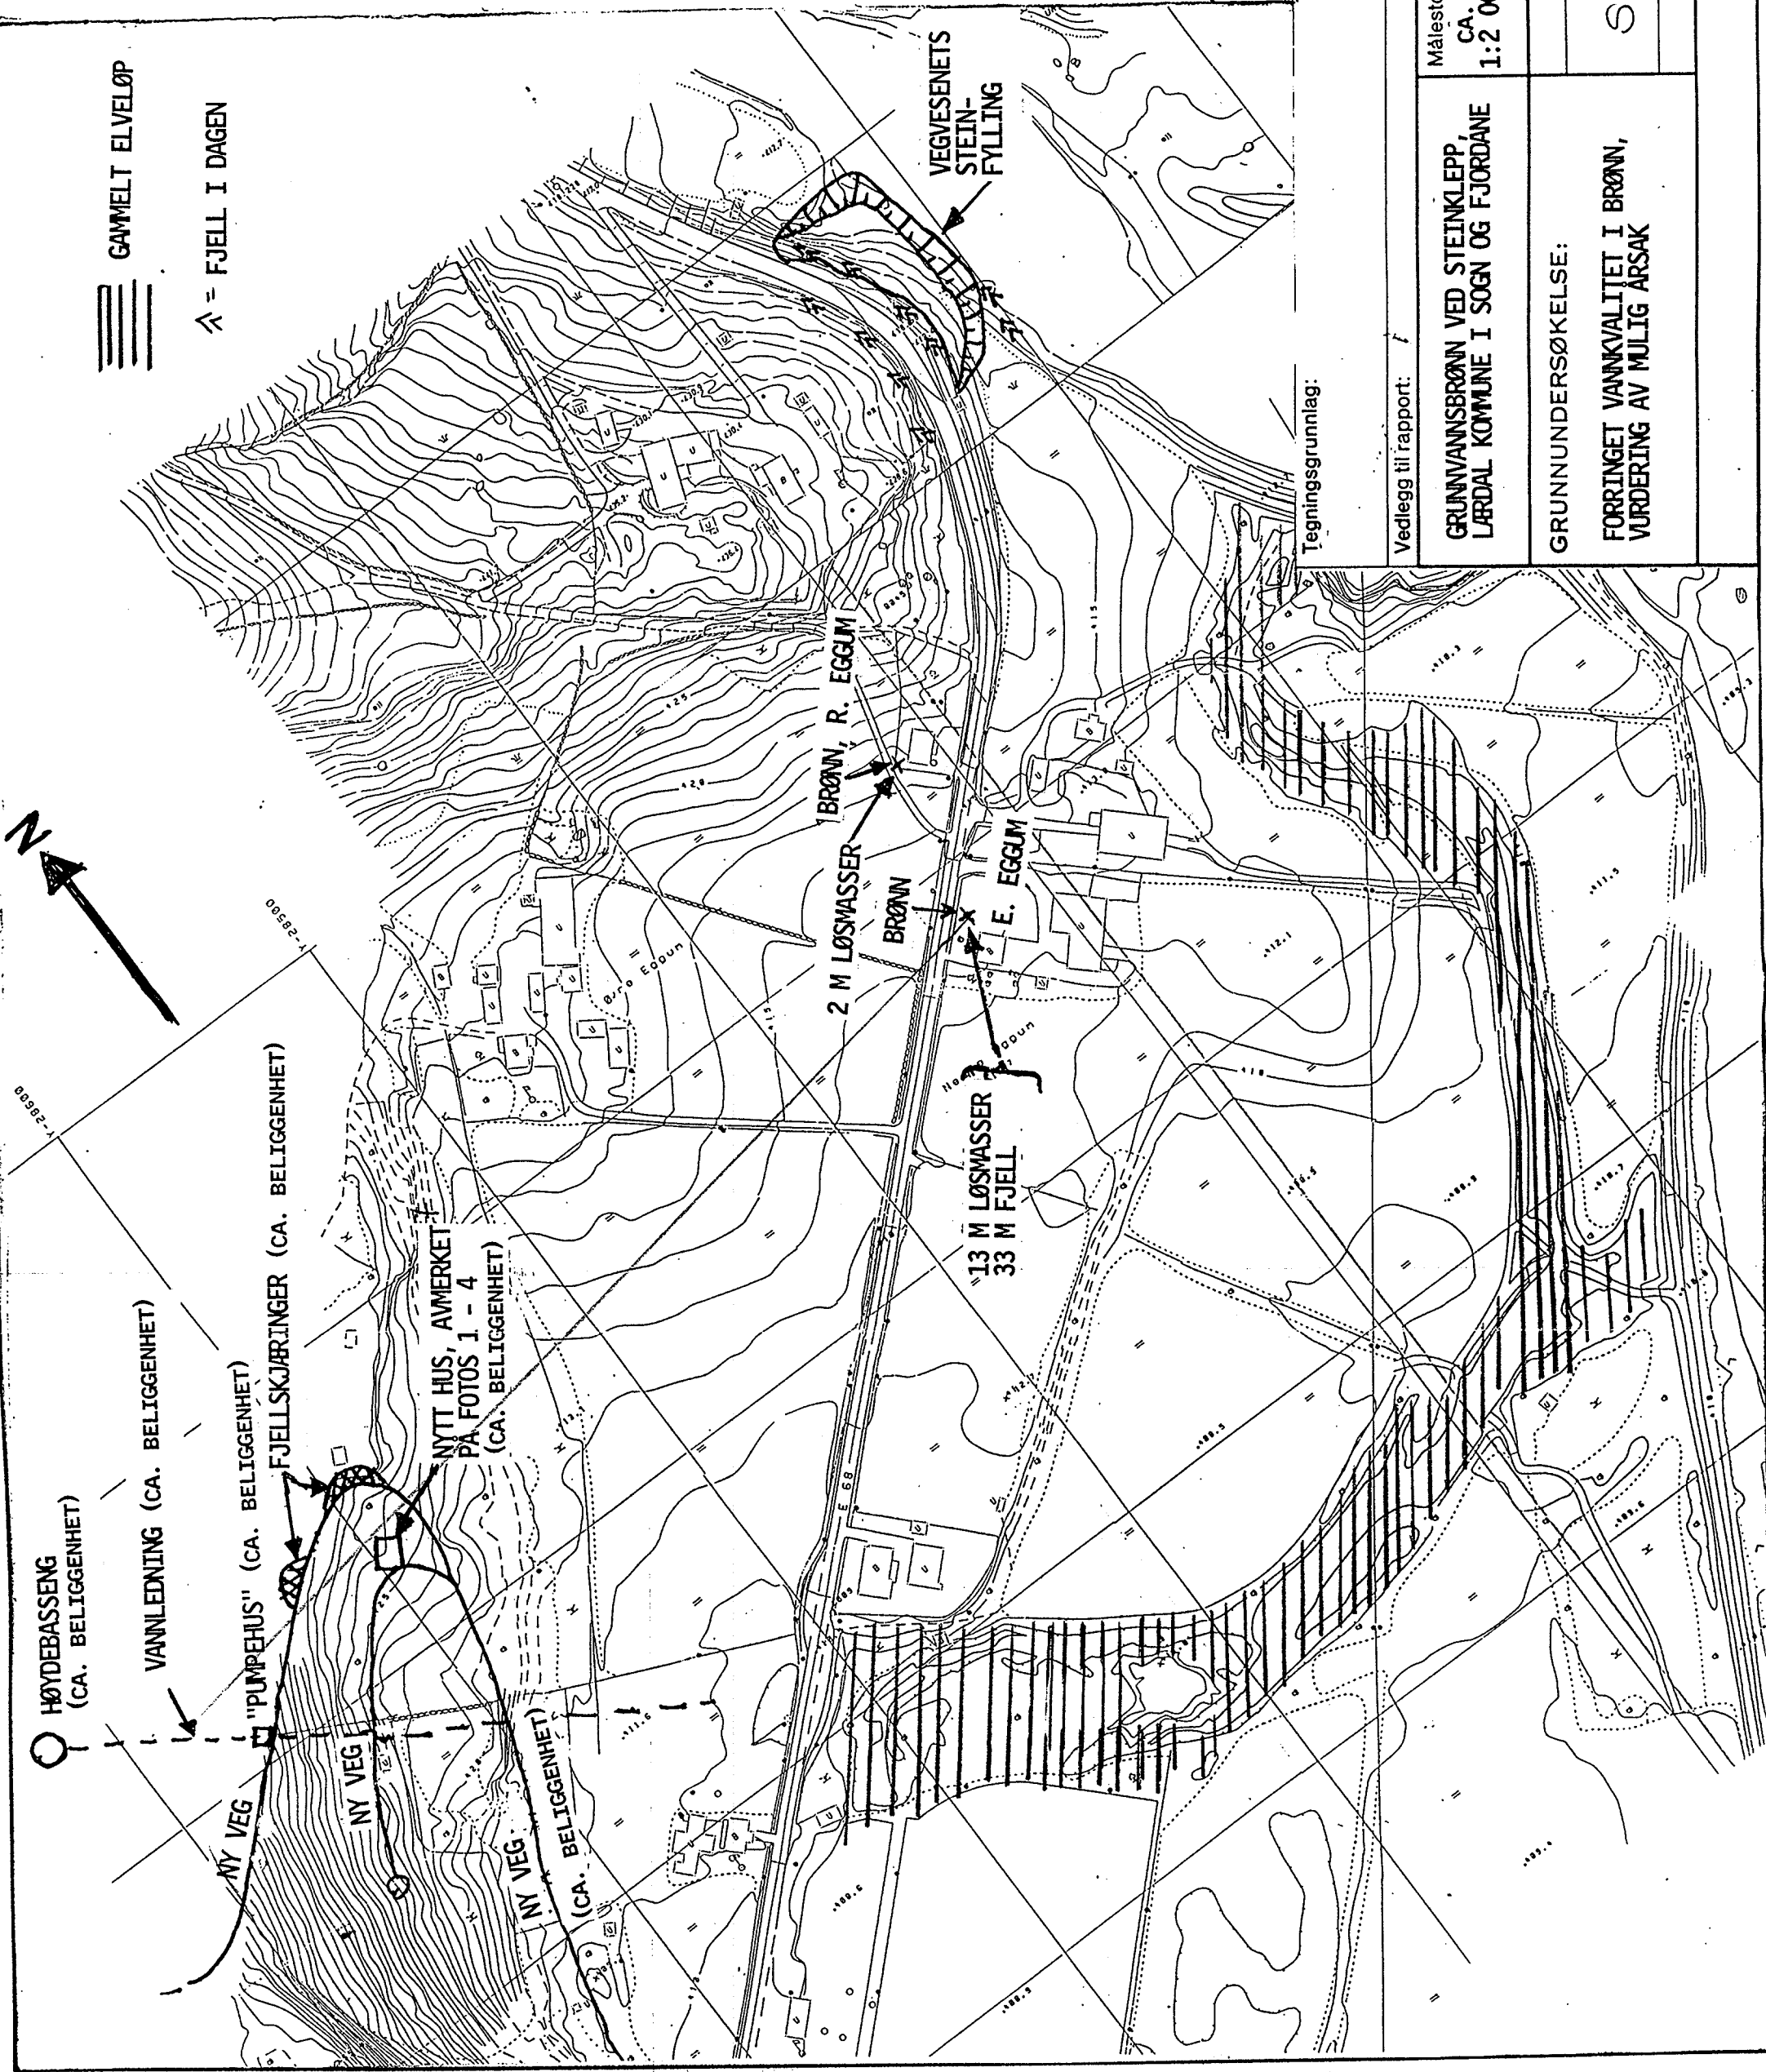
I et gammelt elveløp som krysser denne sletten, strek-skravert på tegning -01, ligger det fuktige torvav-setninger. Dette indikerer et til tider høyt grunnvannsnivå i løsmassene. Med en løsmassetykkelse på 13 m ved brønnen, betyr dette at E. Eggums brønn også må motta grunnvann fra løsmassene, ikke bare fra berggrunnen under.
