Rapport fra Veglaboratorist.

Befaring av Daleelv bru, Høyanger i Sogn og Fjordane den 20/6-49.

Skriv fra Brukontoret av 23. desember 1948. RI/RT.

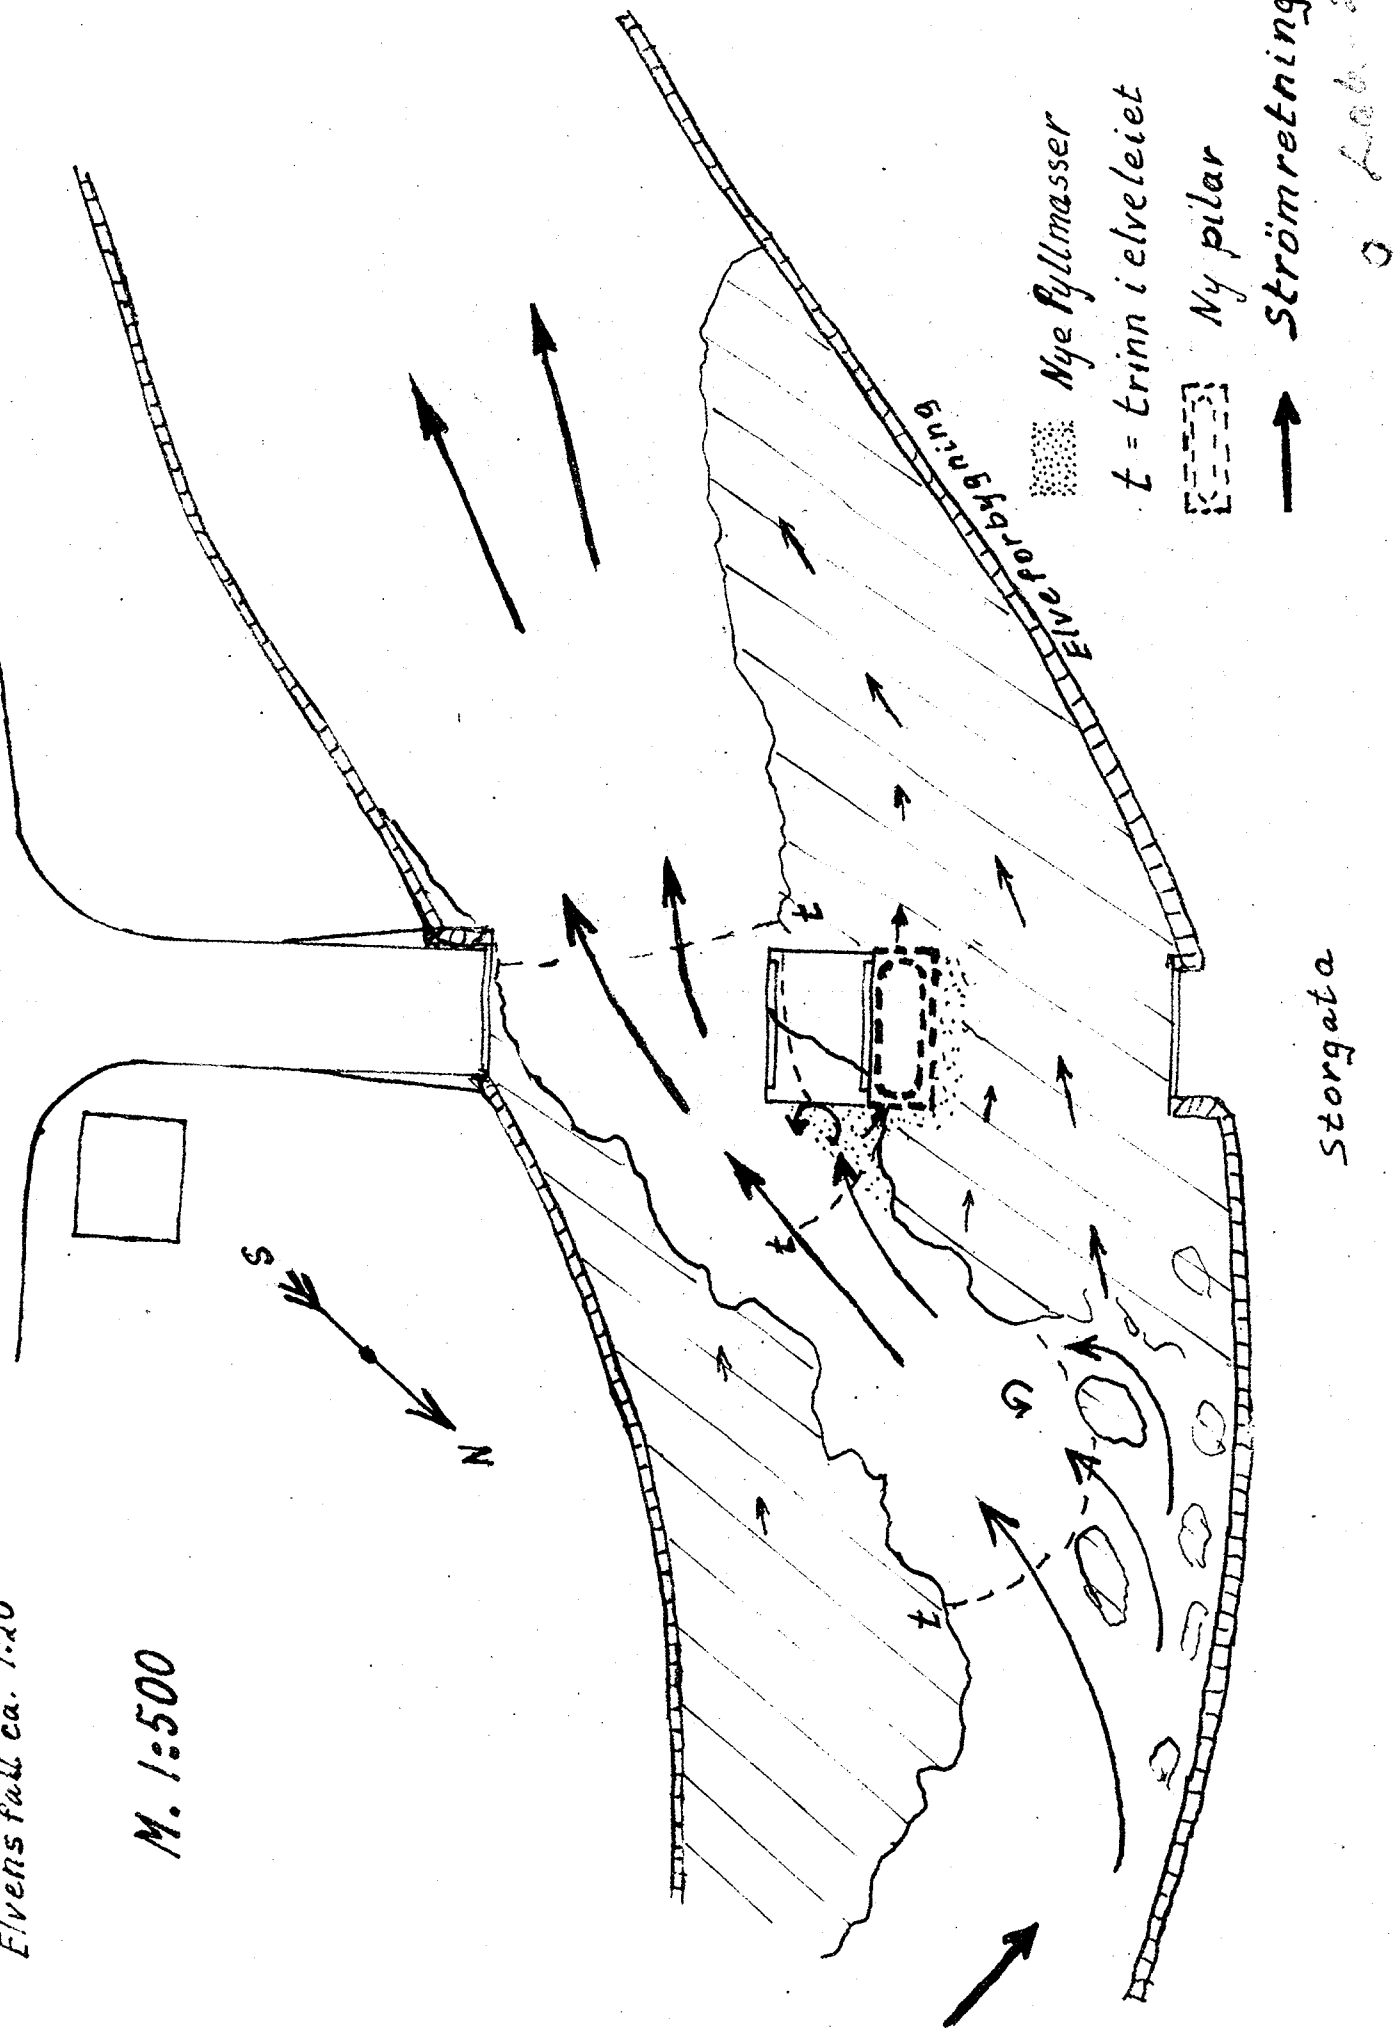
# Skisse fra Daleelv bru. Höyanger.

Elven går i stryk med et gjennomsnittlig fall på 1/20 ved brustedet. Ved flom dannes der flere markerte trinn i stryket på grunn av de mange store stein i elveleiet. Disse trinn er særlig utsatt for undergravning. Et trinn finnes umiddelbart nedenfor bru-lingen og et like ovenfor. Fjernes noe av det beskyttende steinlag fra bunden vil dette vanligvis medføre en kjede av gravningsprosess-er som først etter lang tid og etter flere flomperioder, vil stabilisere seg til noenlunde igjen. Følgene av relativt små inngrep kan bli meget store. Fortiden har elven tilsynelatende ikke nådd minimum i erosjonshastighet.

Blir den gamle midtpilar som er undergravet og knekket, fjernet, vil der dannes et angrepet sted for erosjonen rundt den nye pilar, ifall denne ikke er blitt forevarlig beskyttet med et såkalt omvendt steinfilter med minimumstørrelse av stein i topplaget på ca.  $3/4 \text{ m}^3$ . Skal materialet til dette filter bare tippes i elven, vil det sannsynligvis demme denne opp i for sterk grad og øke erosjonen et annet sted. Skal filteret mures oppstår store vansker med å få gun-

Den fremgangsmåte som synes rimeligst og sikkerest for fundamenteringen ved dette brusted skal skisseres her og går ut på at det østre spenn forlenges. ( En ser da bort fra en brutype med et spenn, som naturlig er det sikkereste ). Den gamle midtpilar fjernes ikke, men avrundes ovenfor på nordøstre og sydøstre side. Noen store blokker på ca  $1 \text{ m}^3$  bør tippen i kulpen på nordøstsiden av pilaren for å ~~hindre~~ redusere strømhvirvelen her. Noen mindre skarpkantete stein bør kiles i åpningene mellom dem.

Den nye pilar settes på nordvestsiden av den gamle, enten i strømrørningen eller parallelt den gamle pilar. Bærebjelkene blir derved henholdsvis ca. 27.5 m og 17 m. Sette pilarene i strømrørningen kan en trekant av den gamle pilars vestre hjørne fjernes for å redusere det østre spenn.

Den nye pilars søle bør senkes til ca 2 m under den gamle pilars søle og peles ifall sølen kommer til å hvile på sand. De stein som det blir aktuelt å fjerne bør vurderes enkeltvis, da det er mulig at det kan være lønnsomt å la enkelte store dyptstatikkende blokker bli liggende.

Den gamle pilar og de ovenfor liggende blokker blir ved dette å anvende som beskyttelse mot undergravningene. Gropan som under arbeidet blir dannet langs sidene av den nye pilar bør likeledes fylles med stor stein for beskyttelse.
